# Asbestinventarisatetest

Hendrik Consciencelaan 10/G010, 8660 De Panne

Attestnummer : 20260716-000244.000

Uitgegeven op : 16.07.2026

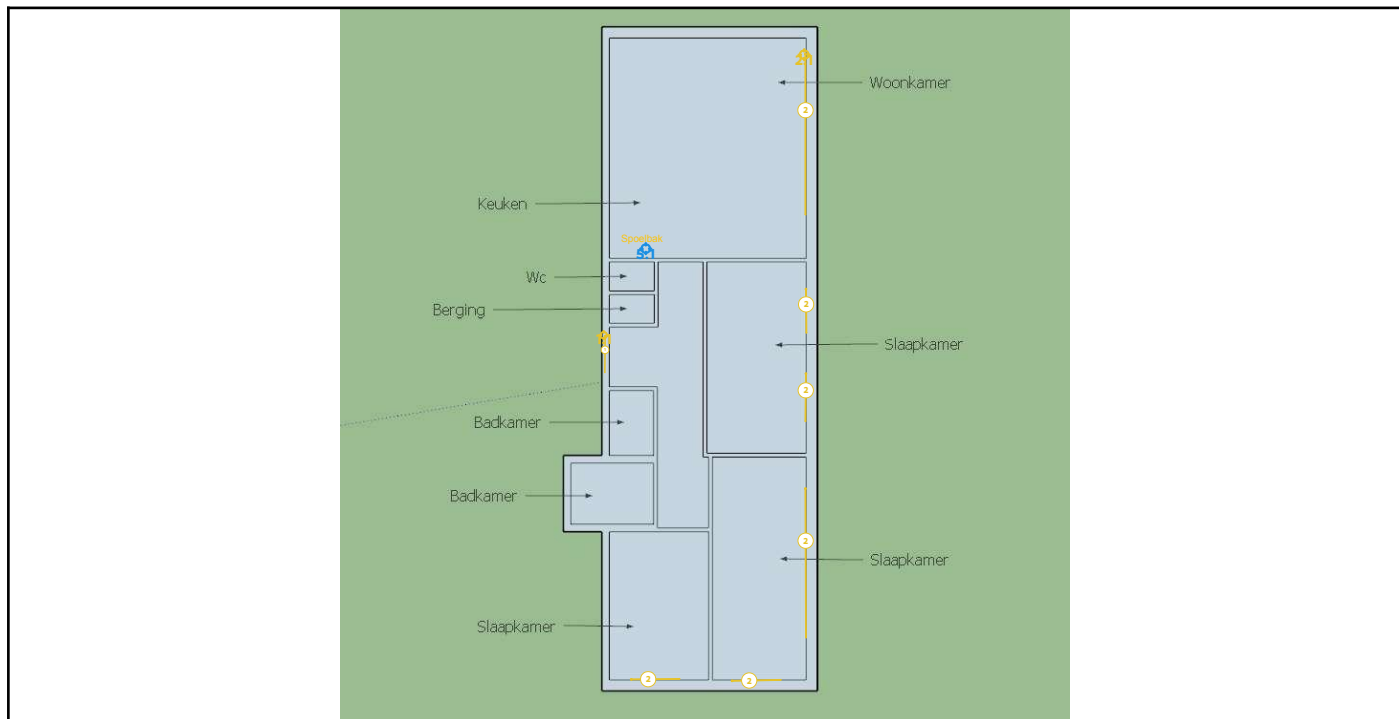
## Plan 1.3: 12462 - Plan appartement

| Beschrijving | Type | Actie |
|---|---|---|
| 1. Dorpel inkomdeur | Asbestmateriaal | Zorgvuldig beheren |
| 2. Tablet binnen | Asbestmateriaal | Zorgvuldig beheren |
| 5. Anti - dreunlaag spoelbak | Geen asbest | - |

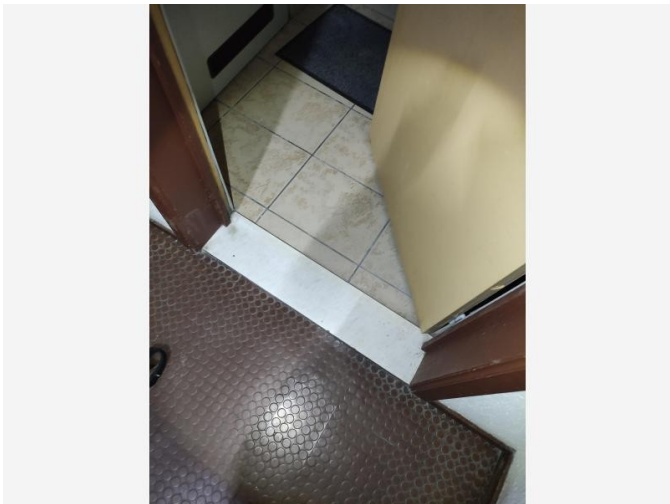
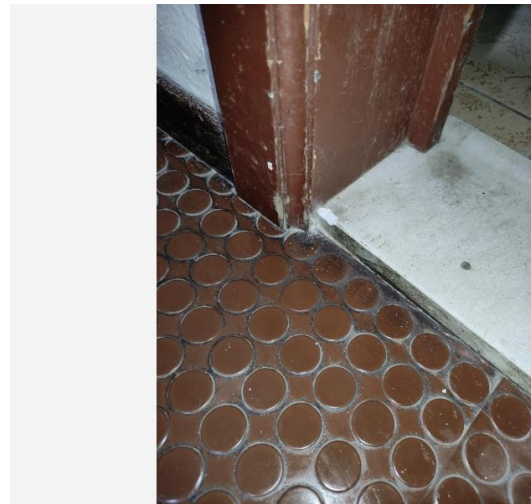
## Conclusie

Het asbestmateriaal valt onder de mijlpaal van 2040.

| Eindbeoordeling materiaalrisico | Laag materiaalrisico en/of verlaagde kans op vezelvrijgave |

| Gebondenheid | Categorie 1: hechtgebonden in oorsprong |
| Asbestsoort (vezeltype) | Alleen chrysotiel aanwezig |
| Asbestconcentratie | Laag (< 50%) |
| Toestand van het materiaal | Licht beschadigd, licht verweerd. Intacte calciumsilicaatplaat of materiaal met categorie 3-gebondenheid |

| # | Type | Referentie | Resultaat |
|---|---|---|---|
| 1.1 | Puntmonster | 12462-4 | Chrysotiel |

| Beschrijving | Dorpel inkomdeur |
| Asbestmateriaal | Plaat, paneel, tablet - Type Massal |

- Zorg voor een veilig beheer. Vermijd het beschadigen van het asbestmateriaal. Controleer de toestand jaarlijks op wijzigingen.

- Eenvoudige handelingen: enkel door erkend asbestverwijderaar  
Als de massal dorpels verlijmd zijn is verwijderen zonder de dorpels te breken of beschadigen zeer moeilijk. Om deze reden raden we een erkend verwijderaar aan.

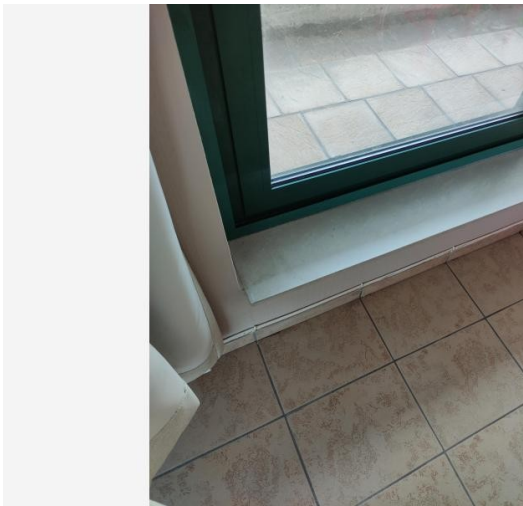
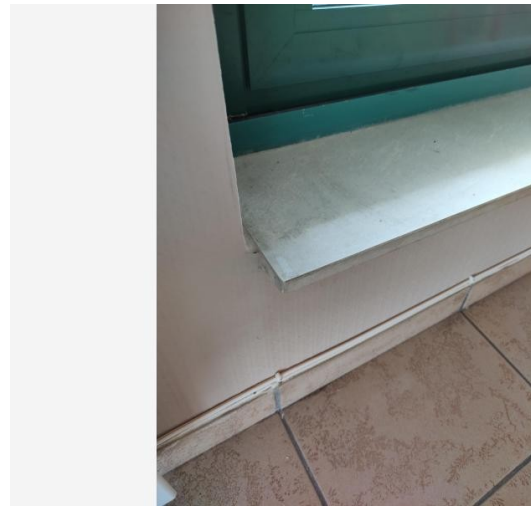
## Conclusie

Het asbestmateriaal valt onder de mijlpaal van 2040.

| Eindbeoordeling materiaalrisico | Laag materiaalrisico en/of verlaagde kans op vezelvrijgave |

| Gebondenheid | Categorie 1: hechtgebonden in oorsprong |
| Asbestsoort (vezeltype) | Alleen chrysotiel aanwezig |
| Asbestconcentratie | Laag (< 50%) |
| Toestand van het materiaal | Licht beschadigd, licht verweerd. Intacte calciumsilicaatplaat of materiaal met categorie 3-gebondenheid |

| # | Type | Referentie | Resultaat |
|---|---|---|---|
| 2.1 | Puntmonster | 12462-3 | Chrysotiel |

| Beschrijving | Tablet binnen |
| Asbestmateriaal | Plaat, paneel, tablet - Type Massal |

- Zorg voor een veilig beheer. Vermijd het beschadigen van het asbestmateriaal. Controleer de toestand jaarlijks op wijzigingen.

- Eenvoudige handelingen: enkel door erkend asbestverwijderaar  
Als de massal dorpels verlijmd zijn is verwijderen zonder de dorpels te breken of beschadigen zeer moeilijk. Om deze reden raden we een erkend verwijderaar aan.

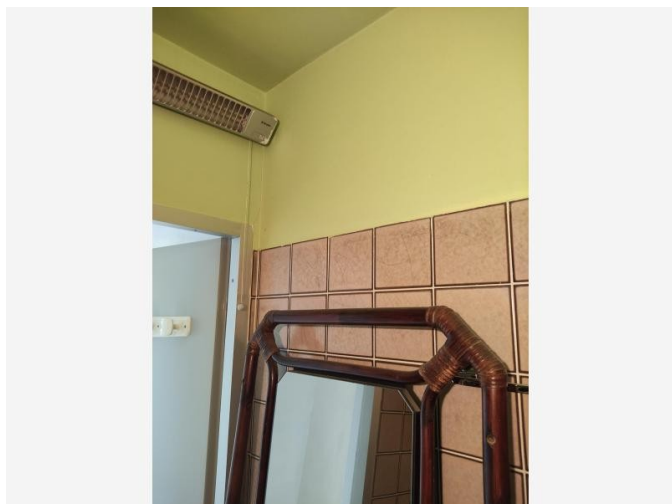
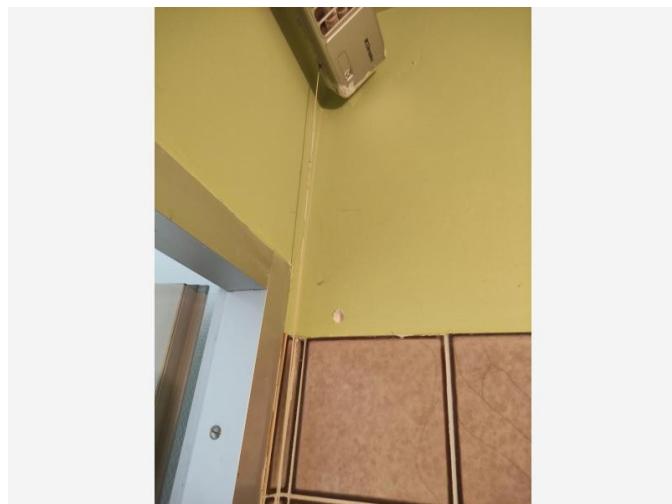
Geen asbest

| # | Type | Referentie | Resultaat |
|---|---|---|---|
| 3.1 | Mengmonster | 12462-1 | Geen asbest |

| Beschrijving | Pleister muur |

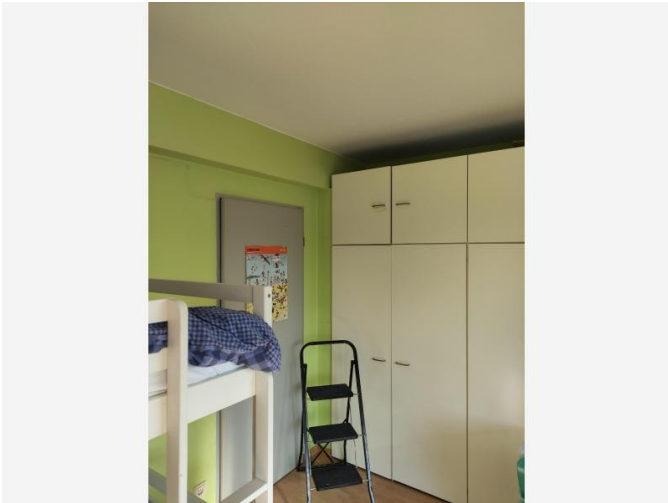
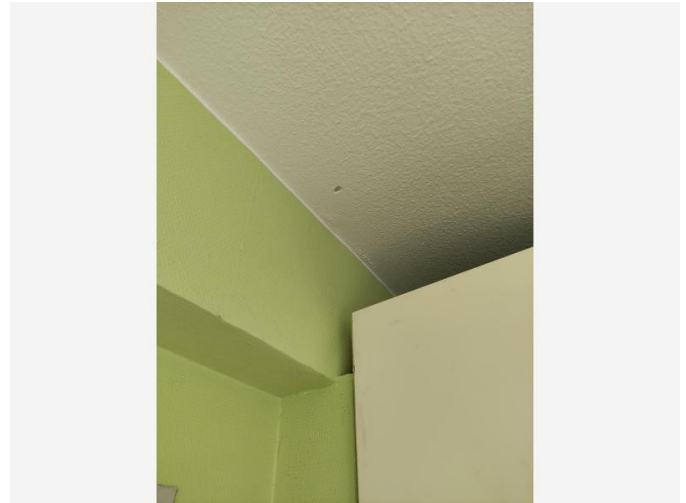
## Fiche 4: Pleister plafond

Geen asbest

| # | Type | Referentie | Resultaat |
|---|---|---|---|
| 4.1 | Mengmonster | 12462-2 | Geen asbest |

| Beschrijving | Pleister plafond |

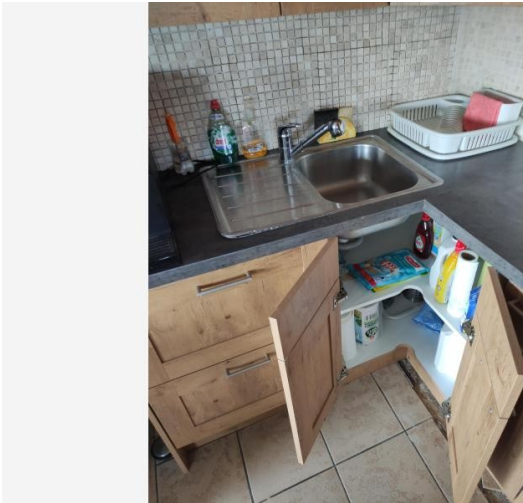
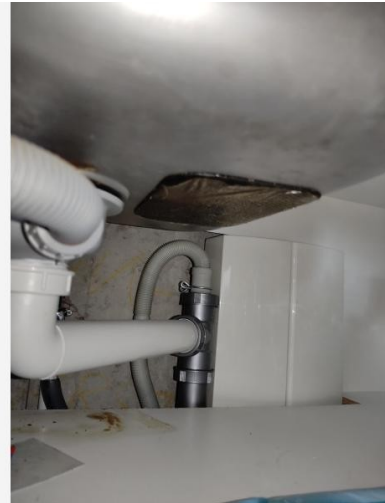
## Fiche 5: Anti - dreunlaag spoelbak

Geen asbest

| # | Type | Referentie | Resultaat |
|---|---|---|---|
| 5.1 | Puntmonster | 12462-5 | Geen asbest |

| Beschrijving | Anti - dreunlaag spoelbak |

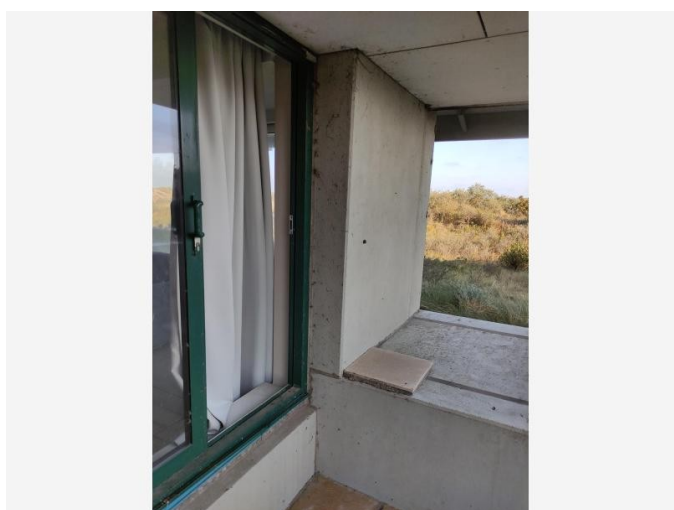
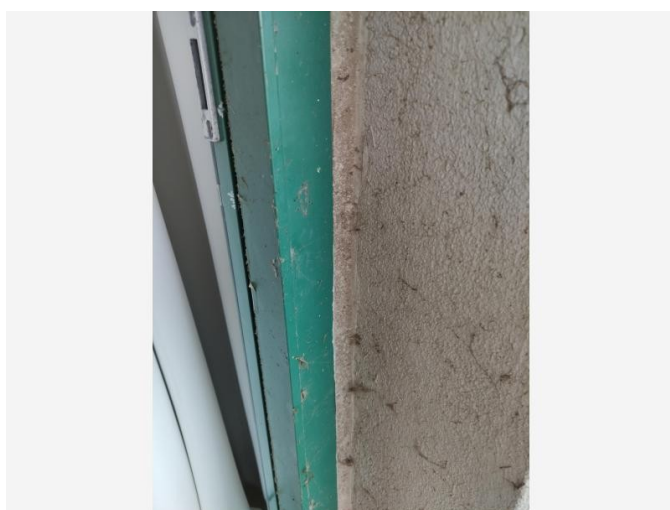
### Fiche 6: Afdichtingsmateriaal aan het schrijnwerk - Silicone

| Beschrijving | Notitie | Terug te vinden op plannen |
|---|---|---|
| Fiche 6: Afdichtingsmateriaal aan het schrijnwerk - Silicone | Het afdichtingsmateriaal aan het schrijnwerk betreft een silicone afdichting en is niet asbestverdacht. | - |
