Asbestinventarisatetest

Zeedijk 48/002, 8670 Koksijde

Attestnummer : 20250808-000270.000

Uitgegeven op : 08.08.2025

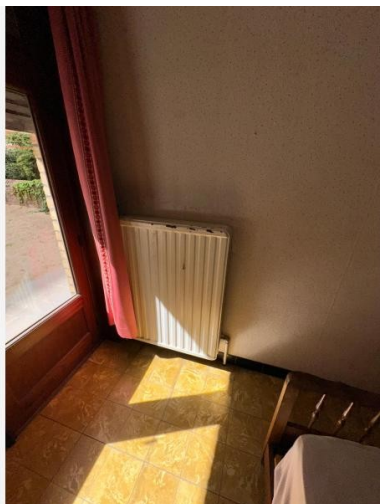
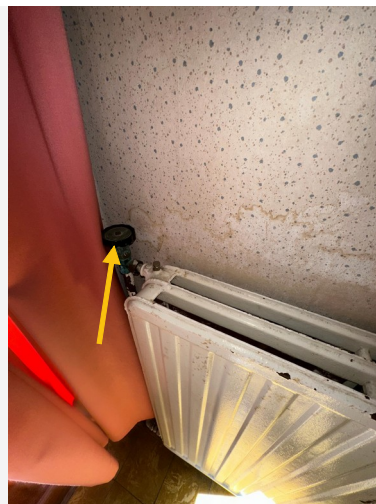
Het asbestmateriaal valt onder de mijlpaal van 2040.

Eindbeoordeling materiaalrisico	Laag materiaalrisico en/of verlaagde kans op vezelvrijgave
---------------------------------	--

Gebondenheid	Categorie 1: hechtgebonden in oorsprong
Asbestsoort (vezeltype)	Crocidoliet aanwezig
Asbestconcentratie	Laag (< 50%)
Afschermingsgraad van het gehele materiaal	Geheel of deels (ook) vrij aan binnenluchtstromen
Toestand van het materiaal	Onbeschadigd, niet verweerd

Beschrijving	Bakeliet - Radiatorknoppen
Omgeving	Binnen
Primaire drager	Ruimteverwarming
Asbestmateriaal	Plaat, paneel, tablet - Type Bakeliet
Bindmiddel van asbestmateriaal	Kunststof of -hars
Gebondenheid op basis van bindmiddel	Hecht
Hoeveelheid (oppervlakte - dikte - aantal)	• 0,05 m ² - 2,00 cm - 5 stuks
Totaal volume	0,005 m ³
Eenvoudig bereikbaar	Ja
Bevestigingswijze	• Geschroefd
Identificatiemethode	Vaststelling zonder monstername
Destructieve handeling voor identificatie	Nee
Opmerking	Deze hoeveelheid is een schatting.

- Zorg voor een veilig beheer. Vermijd het beschadigen van het asbestmateriaal. Controleer de toestand jaarlijks op wijzigingen.

- Eenvoudige handelingen: mag via doe-het-zelf of door werknemer(s) met opleidingsattest eenvoudige handelingen
Probeer de bakeliet toepassingen in z'n geheel te verwijderen om zo te voorkomen dat er zich asbestvezels verspreiden. Hou er rekening mee dat zelf wanneer de toepassingen volledig intact blijven, er toch asbestvezels kunnen verspreiden. Breng deze bakelieten radiatorknoppen dubbel en gesloten verpakt naar een erkend afvalpunt (containerpark).

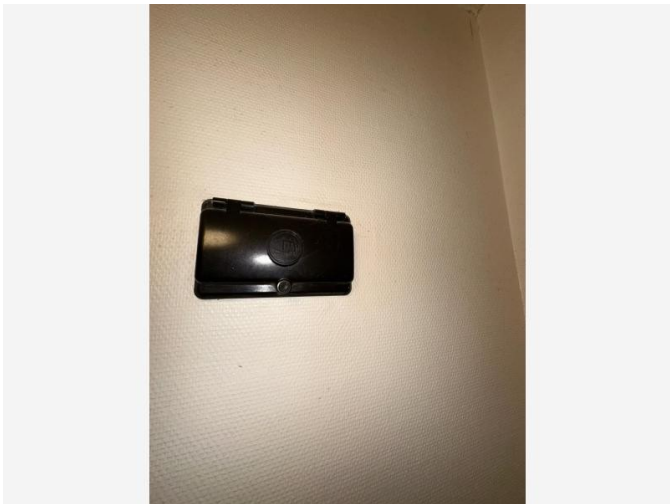
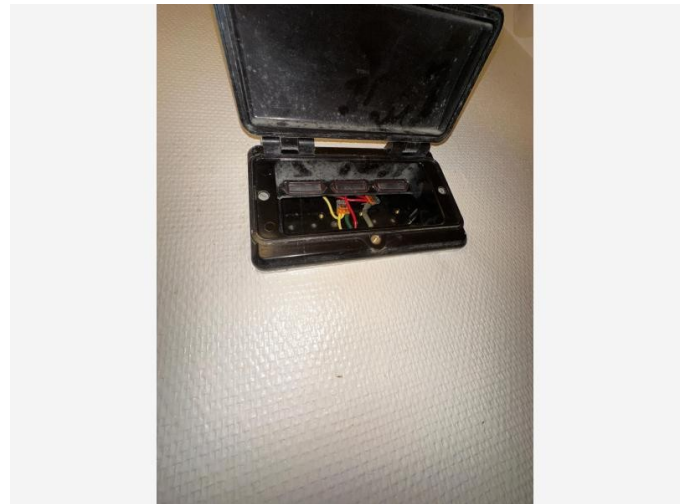
Het asbestmateriaal valt onder de mijlpaal van 2040.

Eindbeoordeling materiaalrisico	Laag materiaalrisico en/of verlaagde kans op vezelvrijgave
---------------------------------	--

Gebondenheid	Categorie 1: hechtgebonden in oorsprong
Asbestsoort (vezeltype)	Crocidoliet aanwezig
Asbestconcentratie	Laag (< 50%)
Afschermingsgraad van het gehele materiaal	Geheel of deels (ook) vrij aan de binnenlucht
Toestand van het materiaal	Onbeschadigd, niet verweerd

Beschrijving	Bakeliet - zekeringskast
Omgeving	Binnen
Primaire drager	Communicatie en elektrische infrastructuur en uitrusting
Asbestmateriaal	Plaat, paneel, tablet - Type Bakeliet
Bindmiddel van asbestmateriaal	Kunststof of -hars
Gebondenheid op basis van bindmiddel	Hecht
Hoeveelheid (oppervlakte - dikte - aantal)	• 0,10 m ² - 5,00 cm - 1 stuk
Totaal volume	0,005 m ³
Eenvoudig bereikbaar	Ja
Bevestigingswijze	• Geschroefd
Identificatiemethode	Vaststelling zonder monstername
Destructieve handeling voor identificatie	Nee
Opmerking	Deze hoeveelheid is een schatting.

- Zorg voor een veilig beheer. Vermijd het beschadigen van het asbestmateriaal. Controleer de toestand jaarlijks op wijzigingen.

- Eenvoudige handelingen: mag via doe-het-zelf of door werknemer(s) met opleidingsattest eenvoudige handelingen
Probeer de bakeliet toepassingen in z'n geheel te verwijderen om zo te voorkomen dat er zich asbestvezels verspreiden. Hou er rekening mee dat zelf wanneer de toepassingen volledig intact blijven, er toch asbestvezels kunnen verspreiden. Breng deze bakelieten radiatorknoppen dubbel en gesloten verpakt naar een erkend afvalpunt (containerpark).

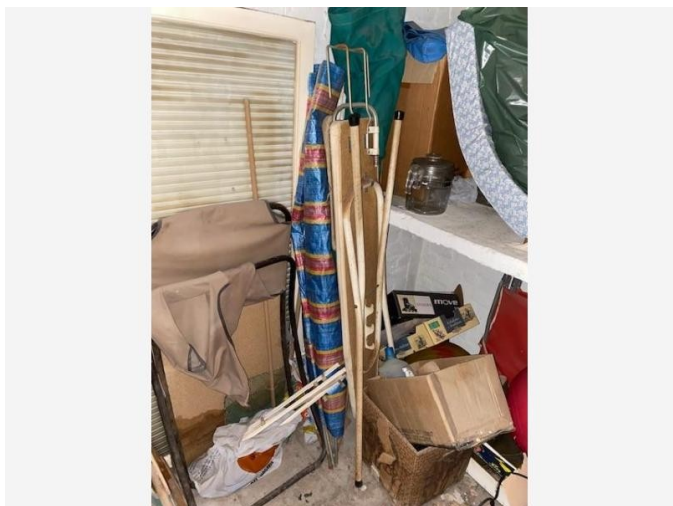
Vrije foto

Er werden geen asbestverdachte toepassingen waargenomen in de kelder.

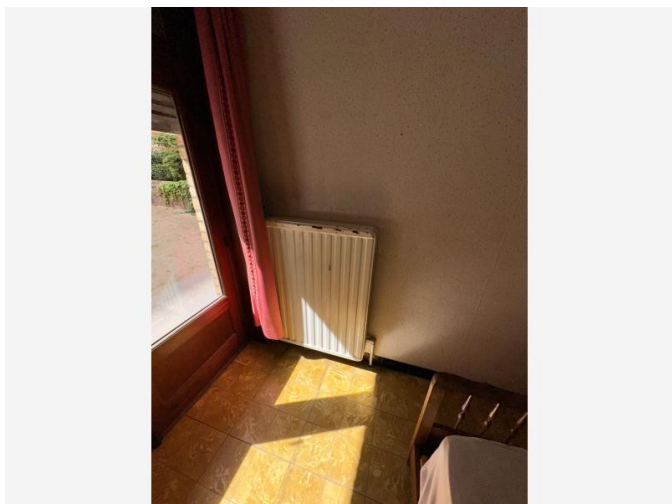
Vrije foto

De radiatoren bevatten mogelijk asbesthoudende pakkingen en/of elementen. Laat ze onderzoeken bij onderhoud of vervanging.

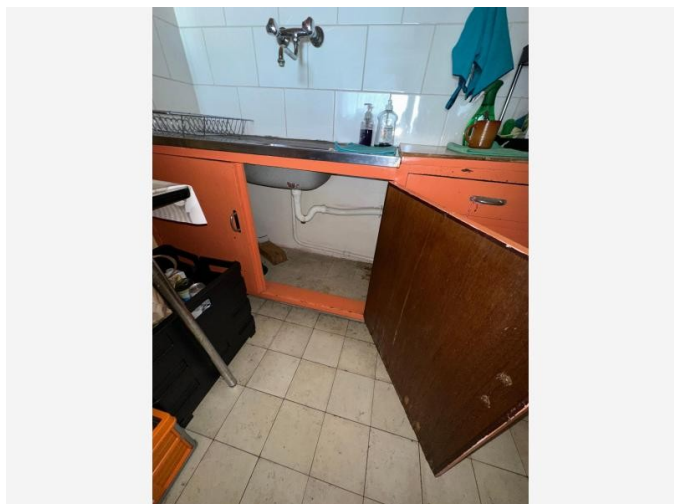
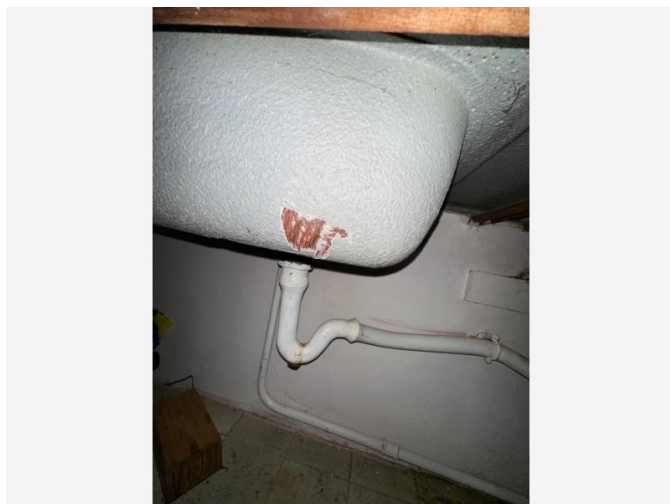
Geen asbest

#	Type	Referentie	Resultaat
5.1	Puntmonster	5	Geen asbest

Beschrijving	Verf/coating - onderkant pompbak keuken
Omgeving	Buiten
Primaire drager	Sanitaire infrastructuur en uitrusting (toe- en afvoer)
Bindmiddel van materiaal	Kunststof of -hars
Gebondenheid op basis van bindmiddel	Hecht
Hoeveelheid (oppervlakte - aantal)	• 0,50 m ² - 1 stuk
Totale oppervlakte	0,50 m ²
Identificatiemethode	Vaststelling met monstername
Destructieve handeling voor identificatie	Nee
Opmerking	Deze hoeveelheid is een schatting.

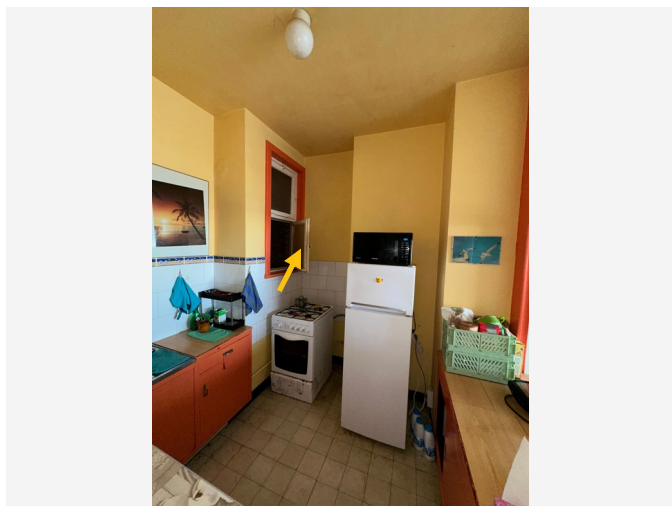
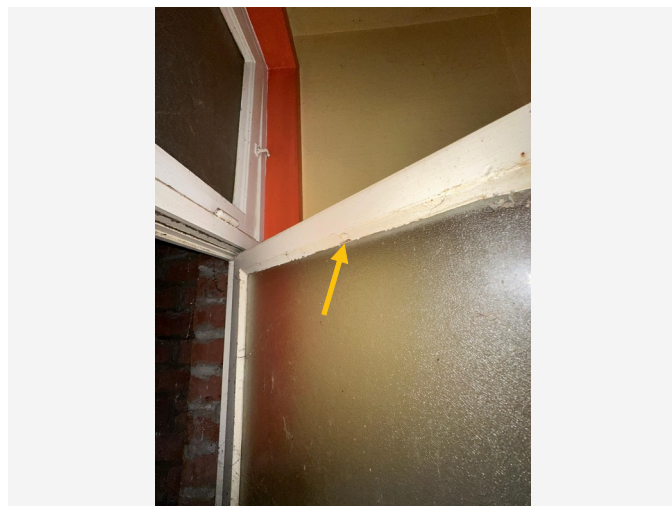
Fiche 6: Stopverf - ramen buiten

Geen asbest

#	Type	Referentie	Resultaat
6.1	Puntmonster	4	Geen asbest

Beschrijving	Stopverf - ramen buiten
Omgeving	Buiten
Primaire drager	Wandopening verticaal (raam, deur, ...)
Bindmiddel van materiaal	Kitten, mastiek, pasta
Gebondenheid op basis van bindmiddel	Hecht
Hoeveelheid (gewicht - aantal)	<ul style="list-style-type: none">• 1,00 kg - 3 stuks
Totaal gewicht	3,00 kg
Identificatiemethode	Vaststelling met monstername
Destructieve handeling voor identificatie	Nee
Opmerking	Deze hoeveelheid is een schatting.

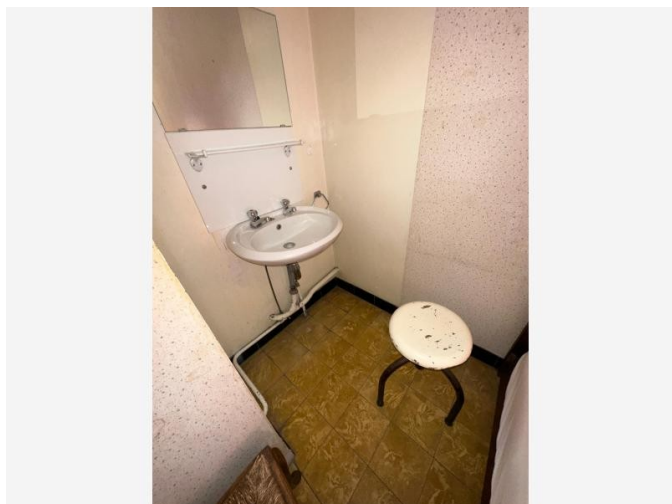
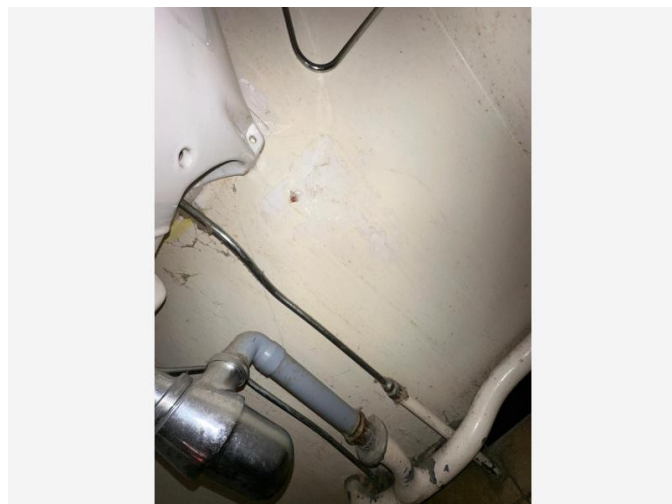
Geen asbest

#	Type	Referentie	Resultaat
7.1	Mengmonster	1	Geen asbest

Beschrijving	Pleisterwerk muren
Omgeving	Binnen
Primaire drager	Binnenwand
Bindmiddel van materiaal	Gips - kalk
Gebondenheid op basis van bindmiddel	Niet-hechtgebonden
Hoeveelheid (oppervlakte - dikte - aantal)	• 140,00 m ² - 0,50 cm - 1 stuk
Totaal volume	0,70 m ³
Identificatiemethode	Vaststelling met monsternamen
Destructieve handeling voor identificatie	Nee
Opmerking	Geen stooklokaal en traphal aanwezig in het appartement om extra staalnames uit te voeren. Enkel staalnames in een droge- en natte ruimte.

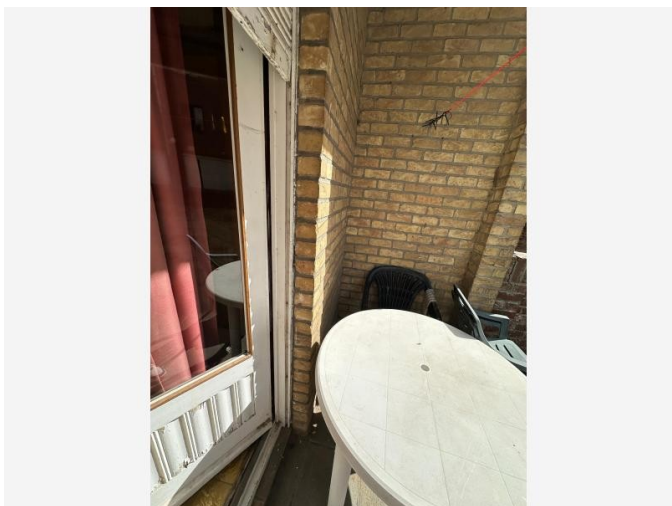
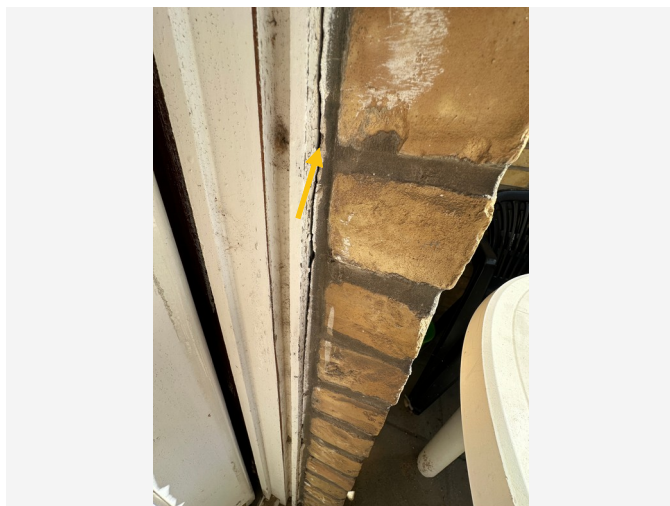
Geen asbest

#	Type	Referentie	Resultaat
8.1	Puntmonster	3	Geen asbest

Beschrijving	Kit/mastiek - ramen buiten
Omgeving	Buiten
Primaire drager	Wandopening verticaal (raam, deur, ...)
Bindmiddel van materiaal	Kitten, mastiek, pasta
Gebondenheid op basis van bindmiddel	Hecht
Hoeveelheid (gewicht - aantal)	<ul style="list-style-type: none">• 1,00 kg - 2 stuks
Totaal gewicht	2,00 kg
Identificatiemethode	Vaststelling met monstername
Destructieve handeling voor identificatie	Nee
Opmerking	Deze hoeveelheid is een schatting.

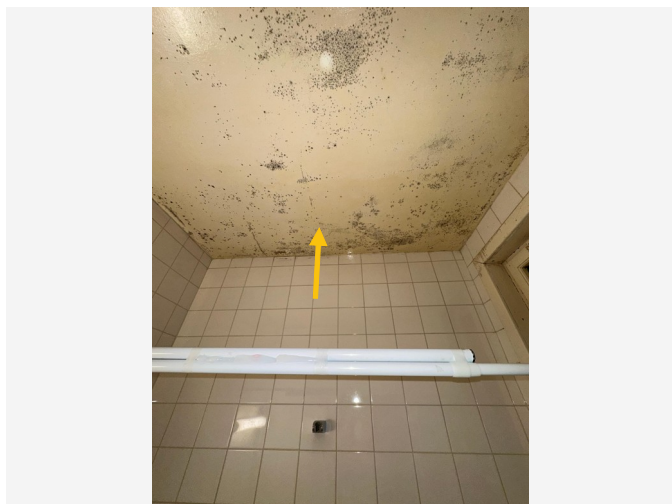
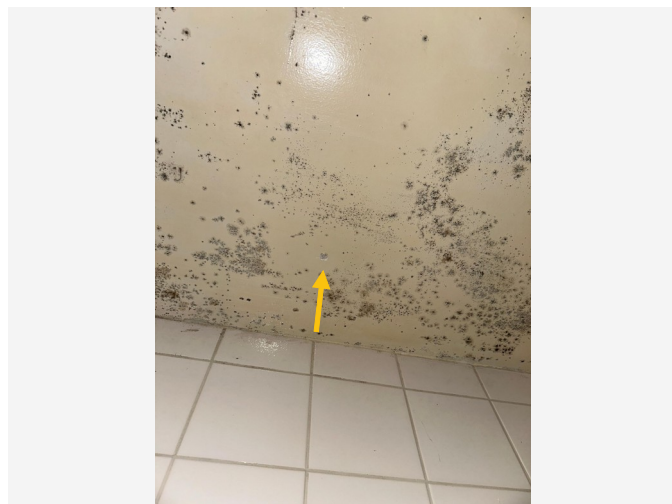
Geen asbest

#	Type	Referentie	Resultaat
9.1	Mengmonster	2	Geen asbest

Beschrijving	Pleisterwerk plafond
Omgeving	Binnen
Primaire drager	Plafond
Bindmiddel van materiaal	Gips - kalk
Gebondenheid op basis van bindmiddel	Niet-hechtgebonden
Hoeveelheid (oppervlakte - dikte - aantal)	• 68,00 m ² - 0,30 cm - 1 stuk
Totaal volume	0,204 m ³
Identificatiemethode	Vaststelling met monsternamen
Destructieve handeling voor identificatie	Nee
Opmerking	Geen stooklokaal en traphal aanwezig in het appartement om extra staalnames uit te voeren. Enkel staalnames in een droge- en natte ruimte.
