# Asbestinventarisatetest

Leopold I Esplanade 7/0102, 8660 De Panne

Attestnummer : **20260728-000252.000**

Uitgegeven op : **28.07.2026**

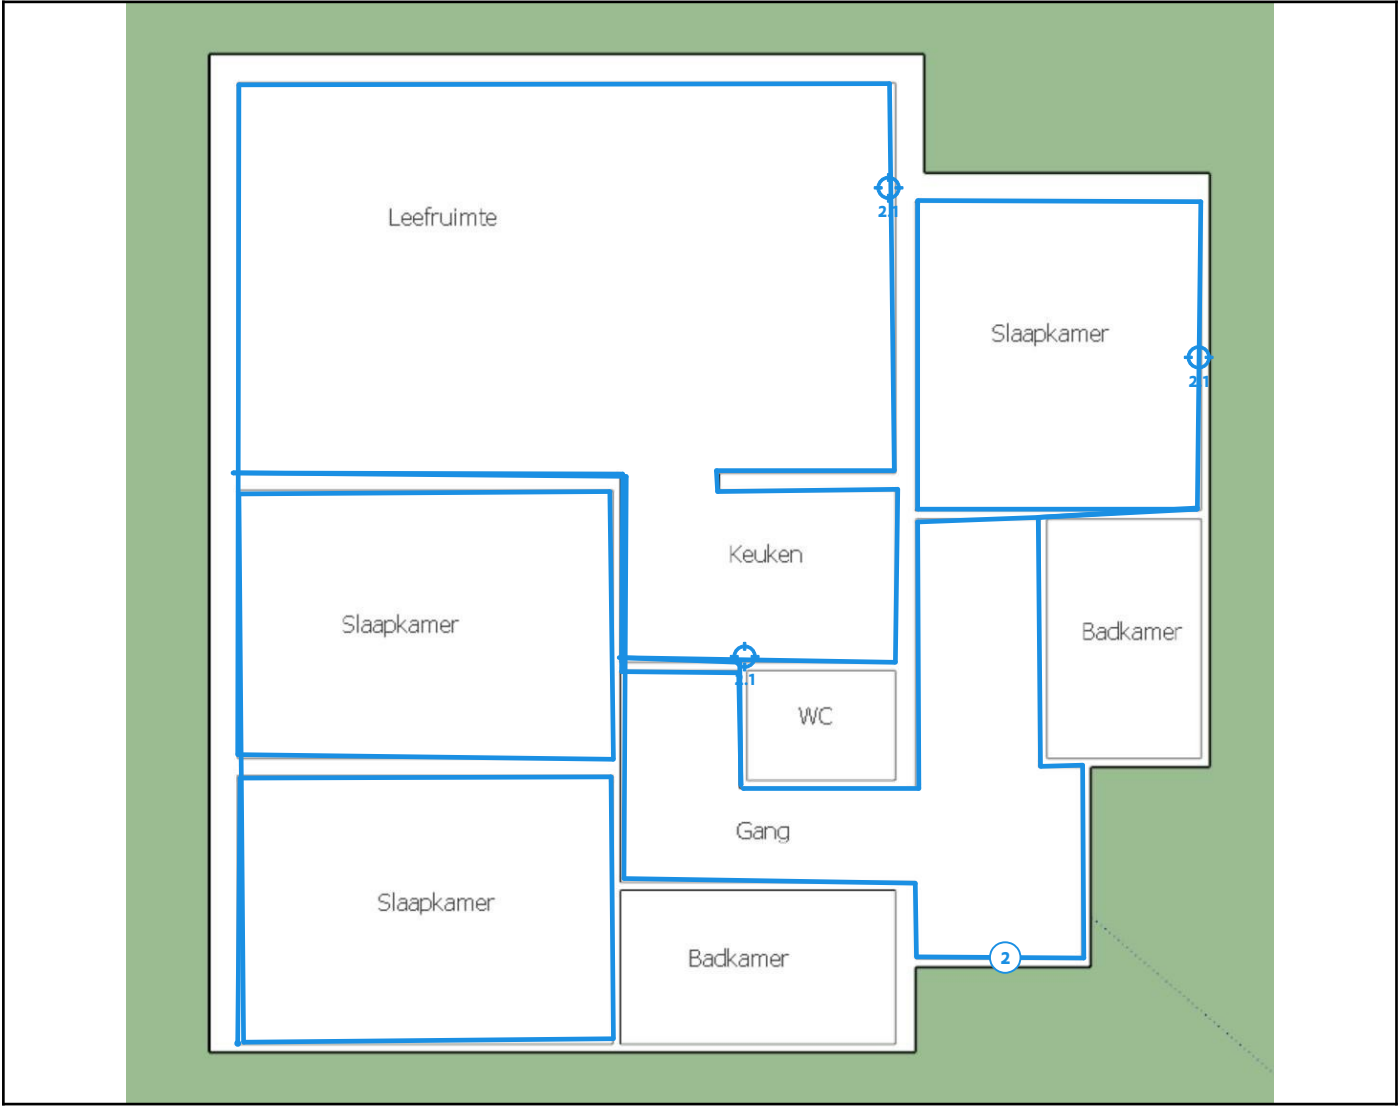
# Plan 1.1: Appartement: pleister muren

| Beschrijving | Type | Actie |
|---|---|---|
| 2. Pleisterwerk muren | Geen asbest | - |
| 2.1 Code: 12521-1 | Mengmonster | - |

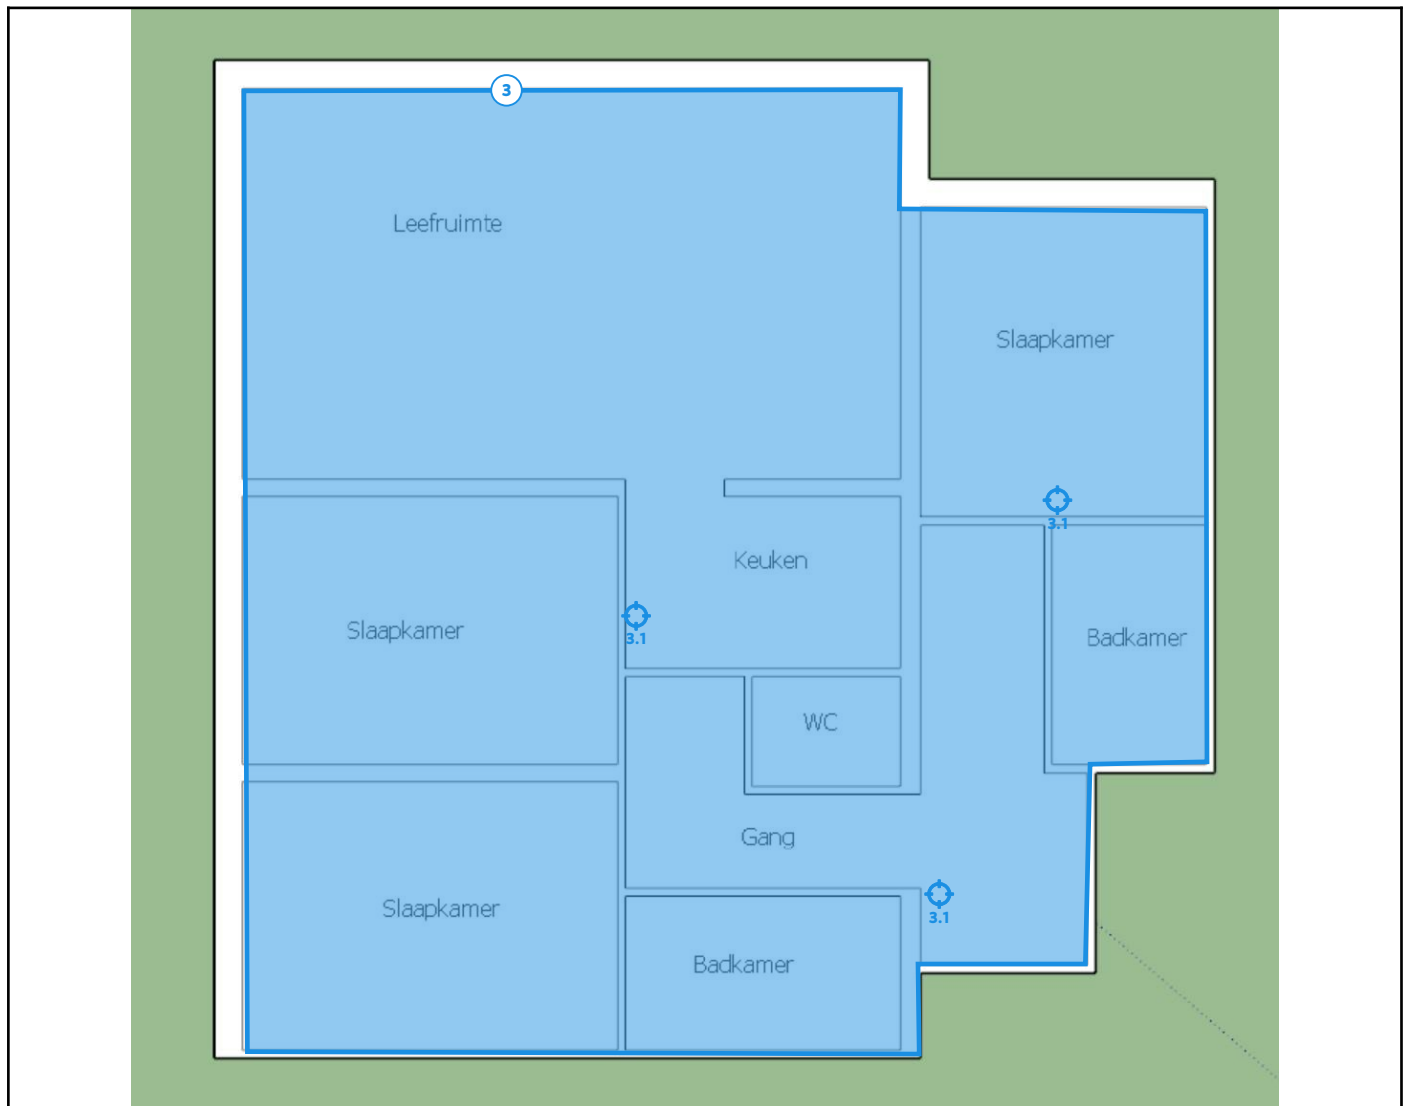
## Plan 1.2: Appartement: pleister plafond

| Beschrijving | Type | Actie |
|---|---|---|
| 3. Pleisterwerk plafond | Geen asbest | - |
| 3.1 Code: 12521-2 | Mengmonster | - |

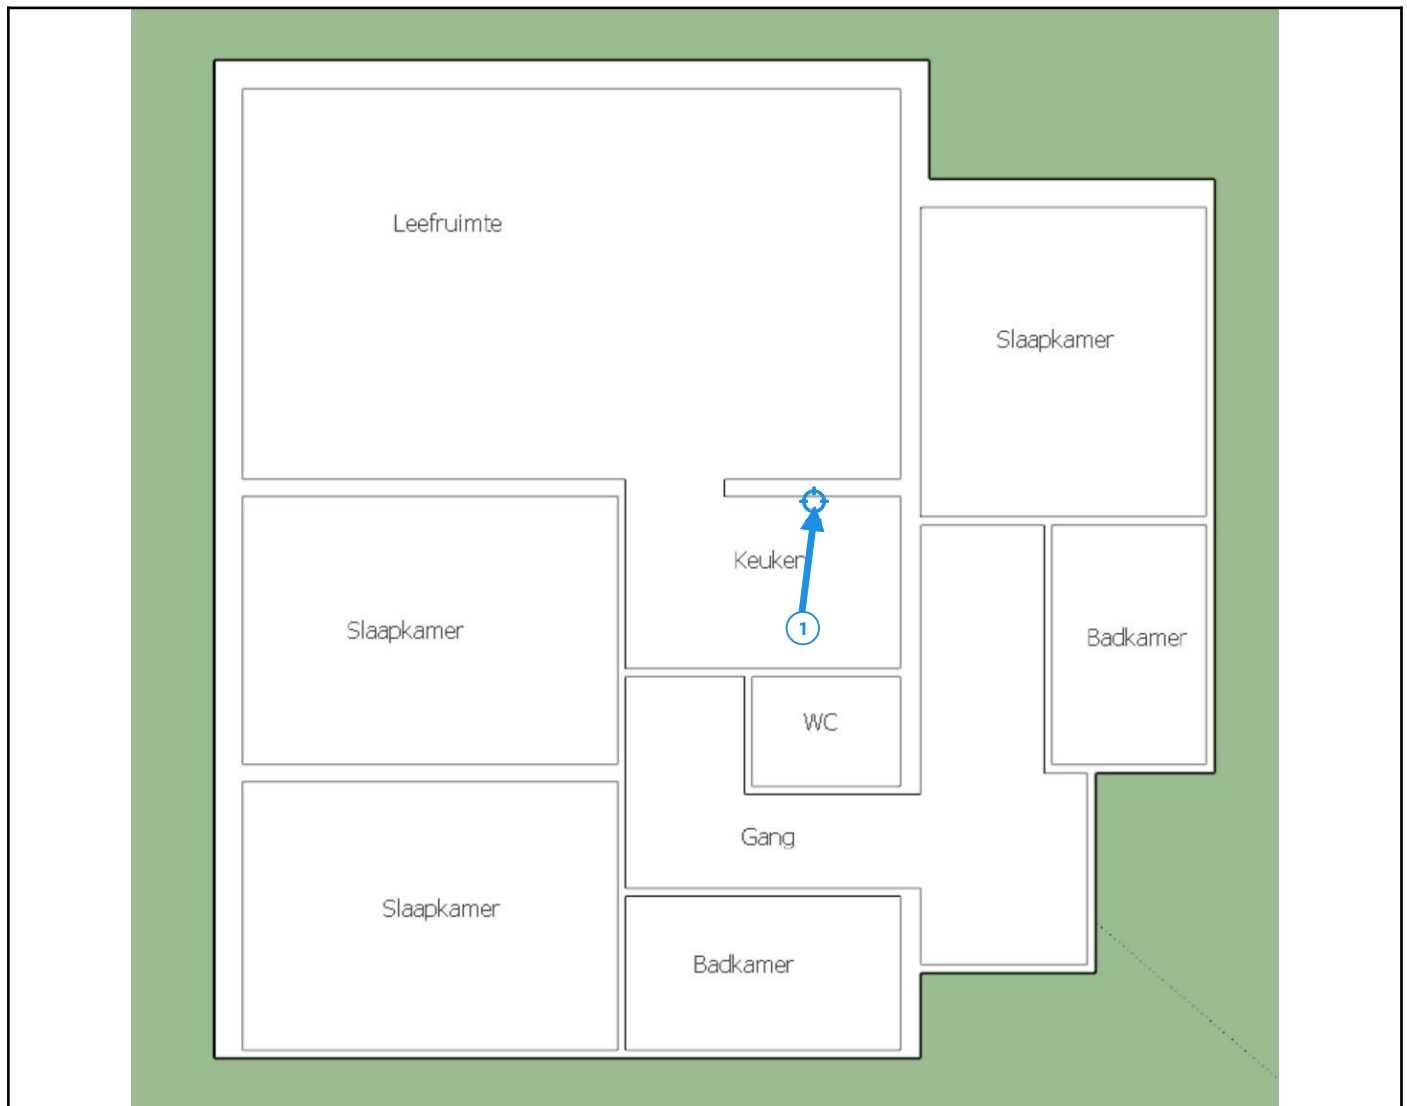
## Plan 1.3: Appartement: Anti dreunlaag

| Beschrijving | Type | Actie |
|---|---|---|
| 1. Anti dreunlaag spoelbak keuken | Geen asbest | - |
| 1.1 Code: 12521-3 | Puntmonster | - |

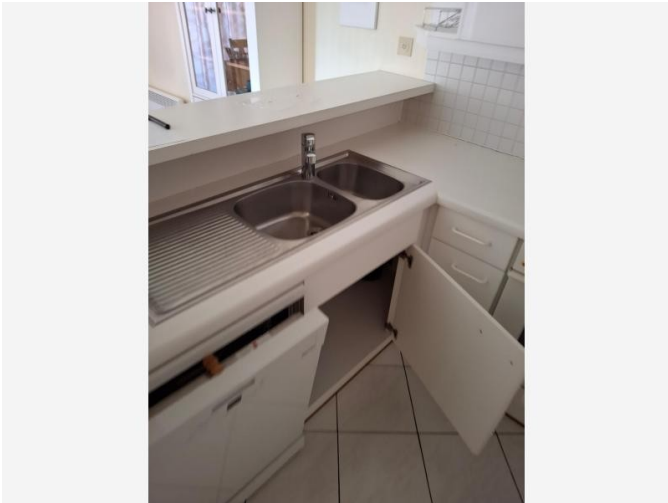
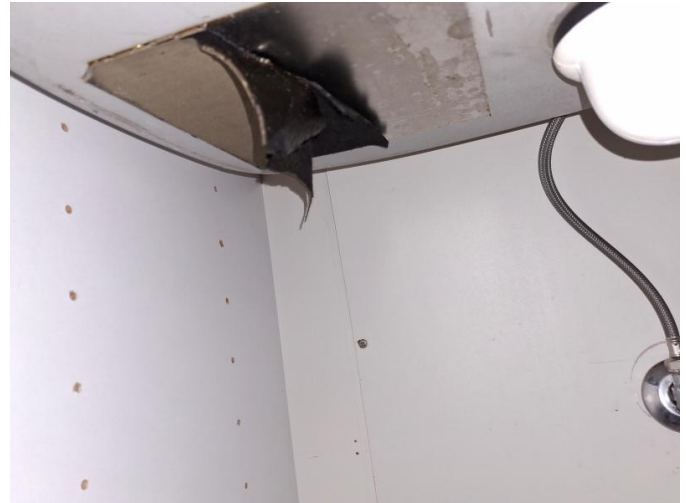
## Fiche 1: Anti dreunlaag spoelbak keuken

### Conclusie

Geen asbest

| # | Type | Referentie | Resultaat |
|---|---|---|---|
| 1.1 | Puntmonster | 12521-3 | Geen asbest |

| Bindmiddel van materiaal | Bitumen (roofing, teer, asfalt) |

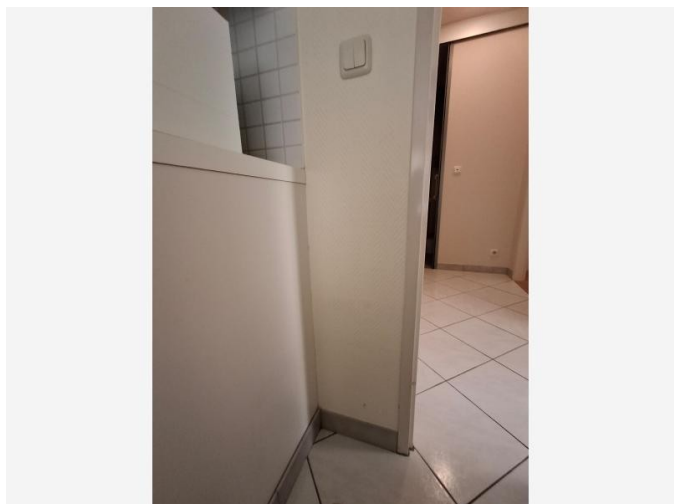
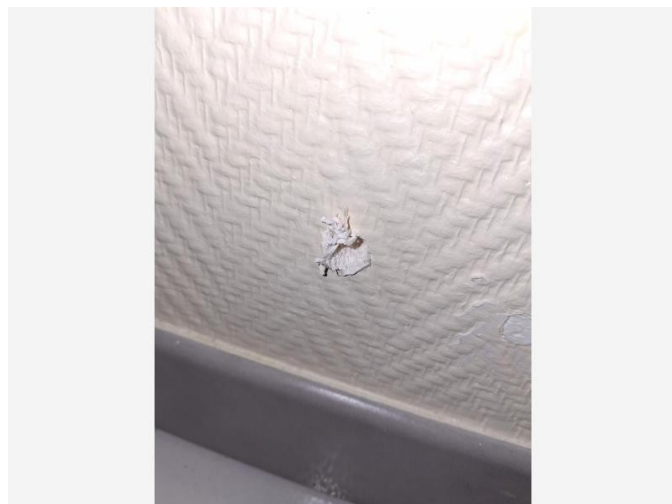
## Fiche 2: Pleisterwerk muren

### Conclusie

Geen asbest

| # | Type | Referentie | Resultaat |
|---|---|---|---|
| 2.1 | Mengmonster | 12521-1 | Geen asbest |

| Bindmiddel van materiaal | Gips - kalk |

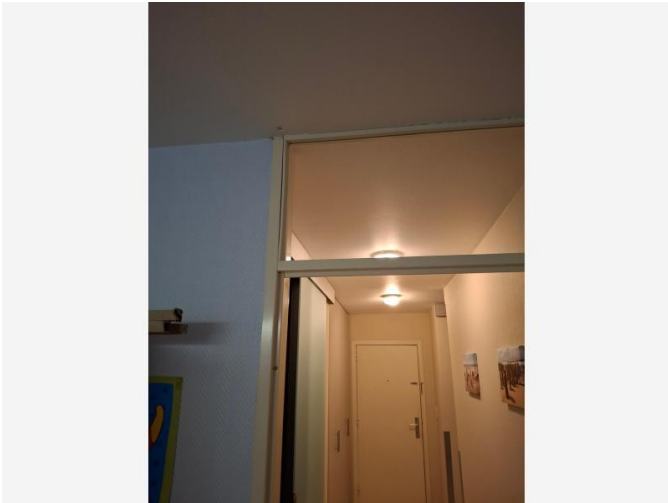
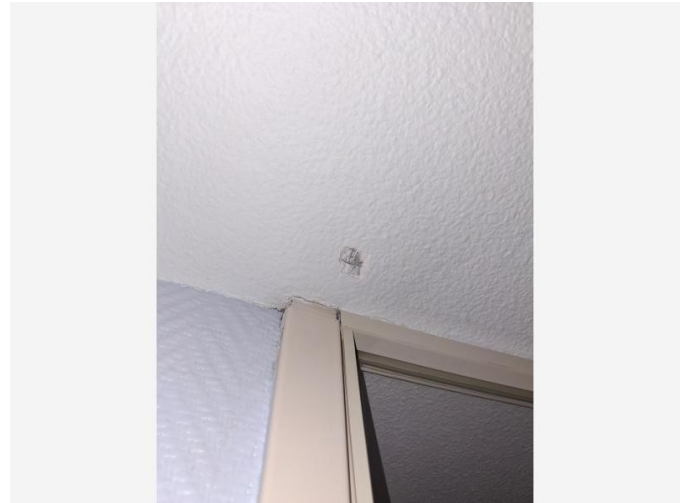
## Fiche 3: Pleisterwerk plafond

### Conclusie

Geen asbest

| # | Type | Referentie | Resultaat |
|---|---|---|---|
| 3.1 | Mengmonster | 12521-2 | Geen asbest |

| Bindmiddel van materiaal | Gips - kalk |

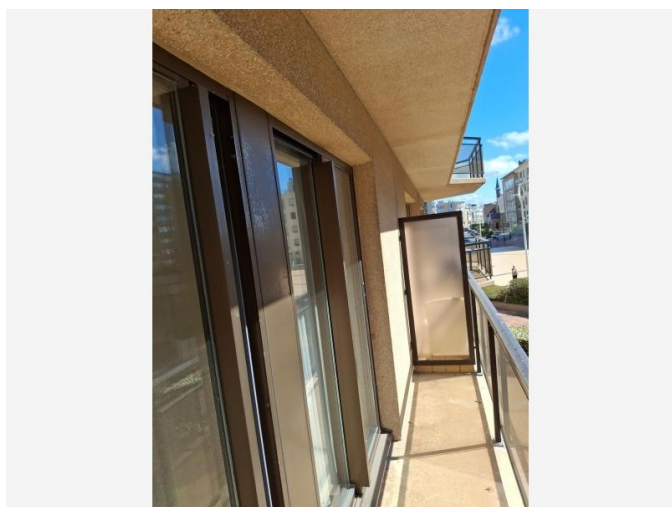
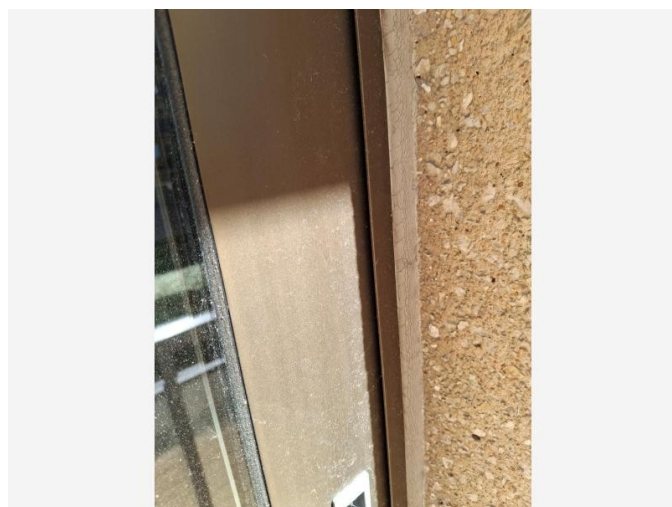
### Fiche 4: Afdichtingsmateriaal aan het schrijnwerk - Silicone

| Beschrijving | Notitie | Terug te vinden op plannen |
|---|---|---|
| Fiche 4: Afdichtingsmateriaal aan het schrijnwerk - Silicone | Het afdichtingsmateriaal aan het schrijnwerk betreft een silicone en rubber afdichting en is niet asbestverdacht. Deze zijn algemeen aanwezig. | - |
