# Asbestinventarisatattest

Bassevillestraat 107, 8434 Middelkerke

Attestnummer : 20260403-000052.000

**Asbestveilig** (maar niet asbestvrij)

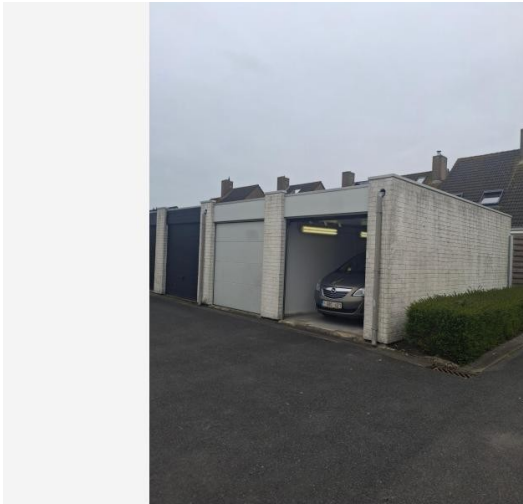
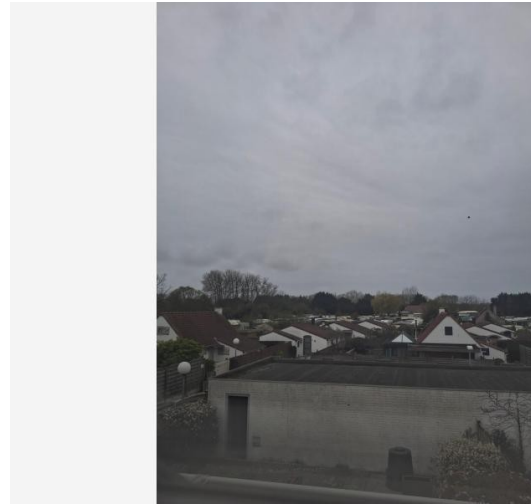
Het asbestmateriaal valt onder de mijlpaal van 2040.

Zorgvuldig beheren

| Eindbeoordeling materiaalrisico | Laag materiaalrisico en/of verlaagde kans op vezelvrijgave |

| Gebondenheid | Categorie 1: hechtgebonden in oorsprong |
| Asbestsoort (vezeltype) | Alleen chrysotiel aanwezig |
| Asbestconcentratie | Laag (< 50%) |
| Afschermingsgraad van het gehele materiaal | Geheel of deels vrij aan de buitenlucht, maar geen contact met binnenlucht |
| Toestand van het materiaal | Licht beschadigd, licht verweerd. Intacte calciumsilicaatplaat of materiaal met categorie 3-gebondenheid |

| Beschrijving | Roofing |
| Asbestmateriaal | Dak- en gevelbekleding - Roofing |
| Hoeveelheid (oppervlakte - aantal) | • 20,00 m <sup>2</sup> - 1 stuk |

- Zorg voor een veilig beheer. Vermijd het beschadigen van het asbestmateriaal. Controleer de toestand jaarlijks op wijzigingen.

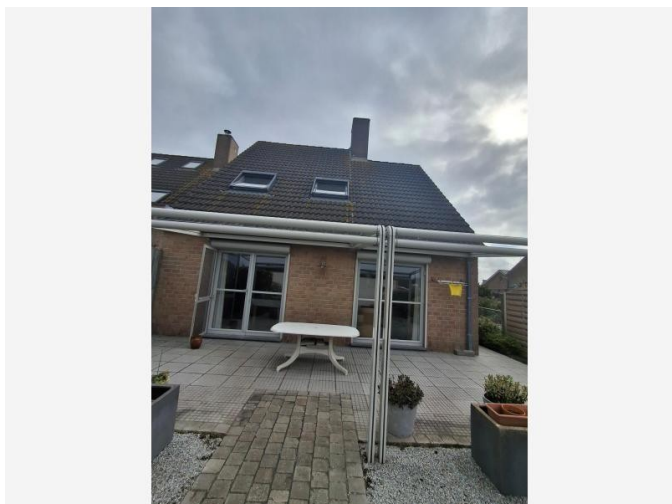
**Reden:** Het te onderzoeken materiaal situeert zich hoger dan 3,50 m te rekenen vanaf een veilige ondergrond

**Uitleg van de asbestdeskundige:** De schouw bevat binnenin mogelijk een asbestcement rookgaskanaal. Laat dit onderzoeken bij eventuele werken.

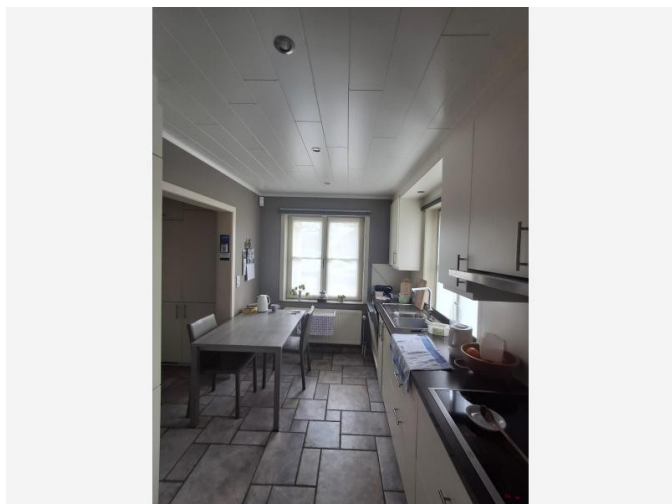
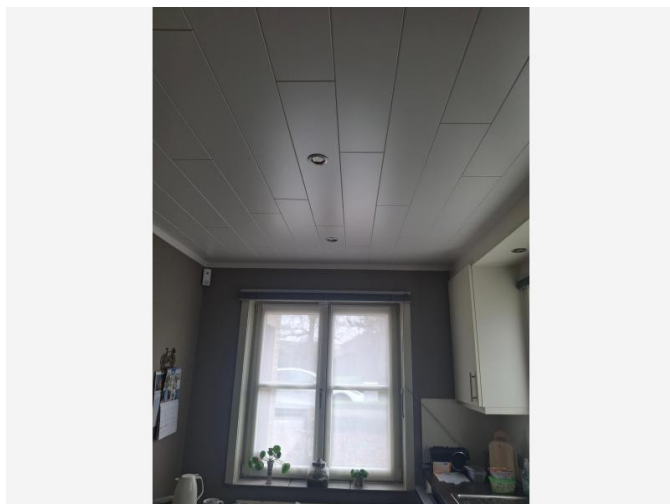
De plafonds werden afgewerkt met niet-asbestverdachte voorzetpanelen die inspectie van de bedekte structuur (opbouw, pleisterwerk) verhinderen.

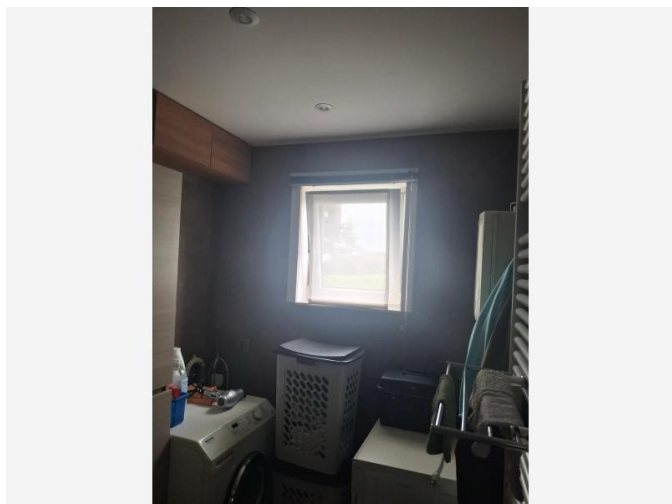
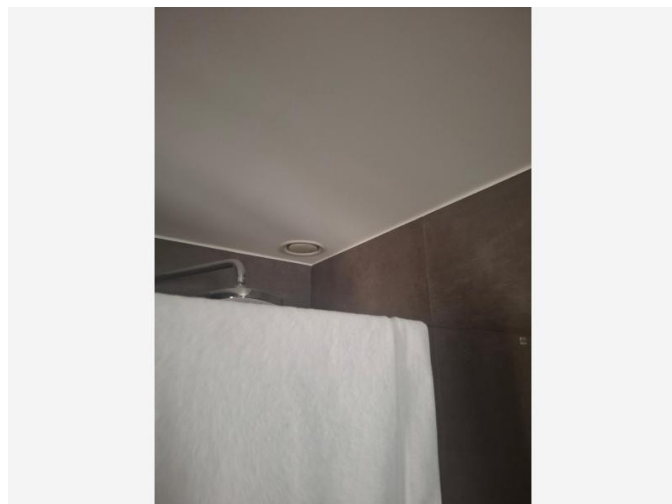
Binnenwanden en/of plafonds afgewerkt met een intacte laag faiencetegels zonder zichtbare beschadigingen. Inspectie van de onderliggende lijmlaag is niet mogelijk zonder uitbreiding naar een destructief onderzoek.

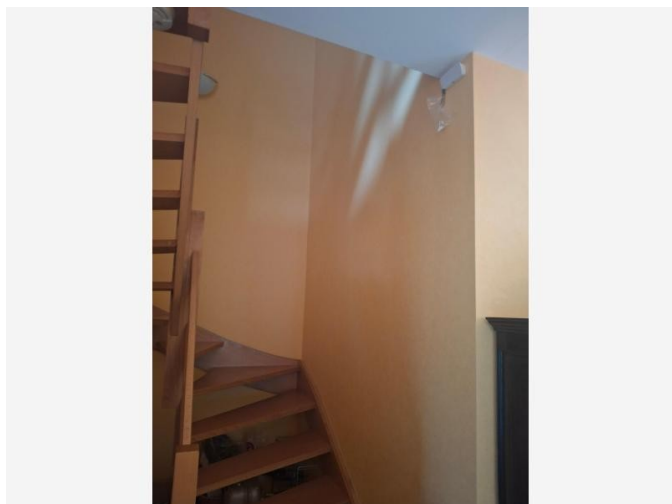
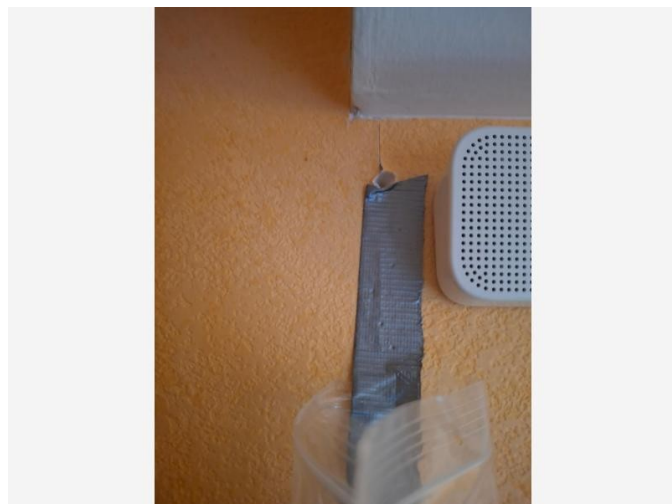
## Fiche 5: Pleisterwerk wanden

Geen asbest

| # | Type | Referentie | Resultaat |
|---|---|---|---|
| 5.1 | Mengmonster | MM01 | Geen asbest |

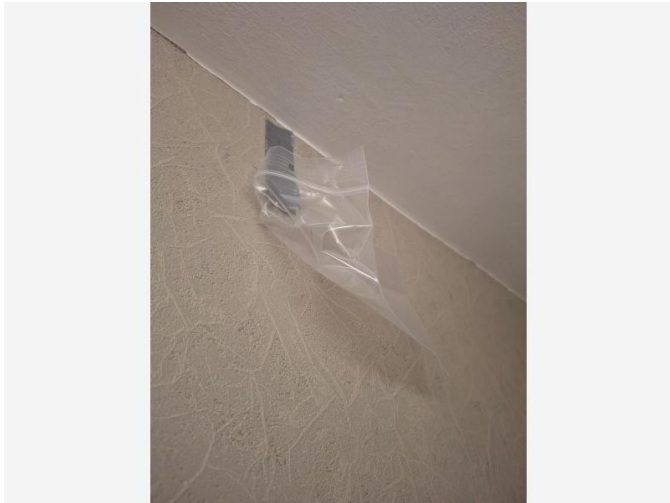
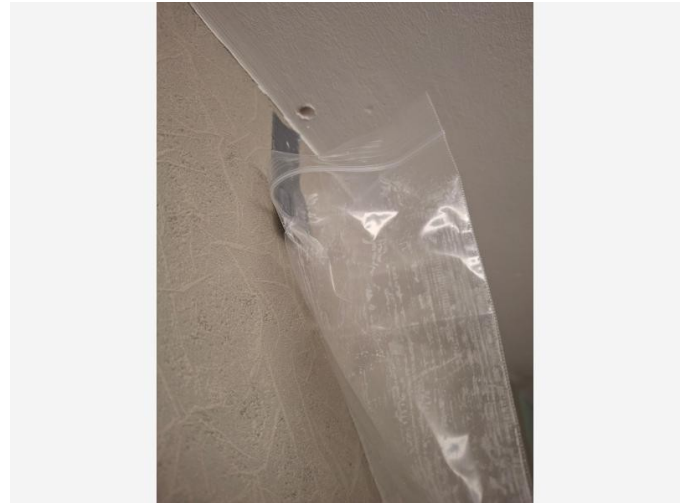
## Fiche 6: Pleisterwerk plafonds

Geen asbest

| # | Type | Referentie | Resultaat |
|---|---|---|---|
| 6.1 | Mengmonster | MM02 | Geen asbest |

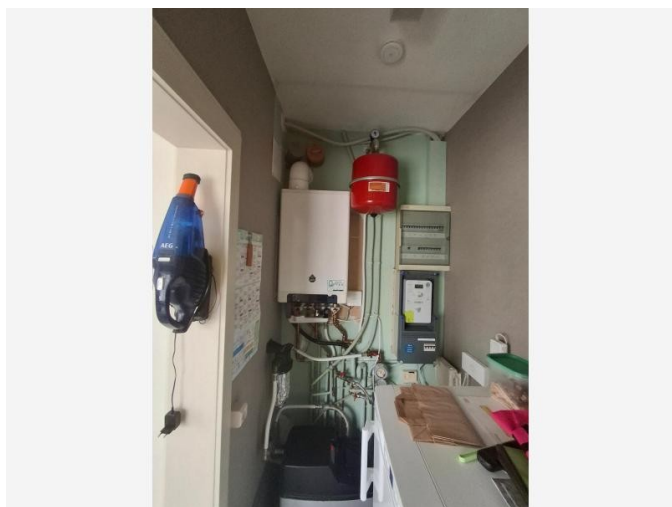
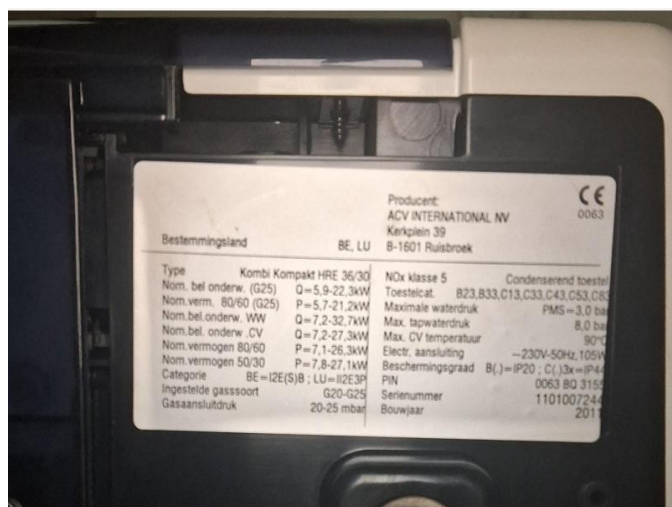
### Fiche 7: CV-ketel (niet verdacht)

| Beschrijving | Notitie | Terug te vinden op plannen |
|---|---|---|
| Fiche 7: CV-ketel (niet verdacht) | Er is geen asbestverdachte CV-ketel aanwezig op de inspectielocatie. (bouwjaar 2011) | Plan 1.1: gelijkvloers |

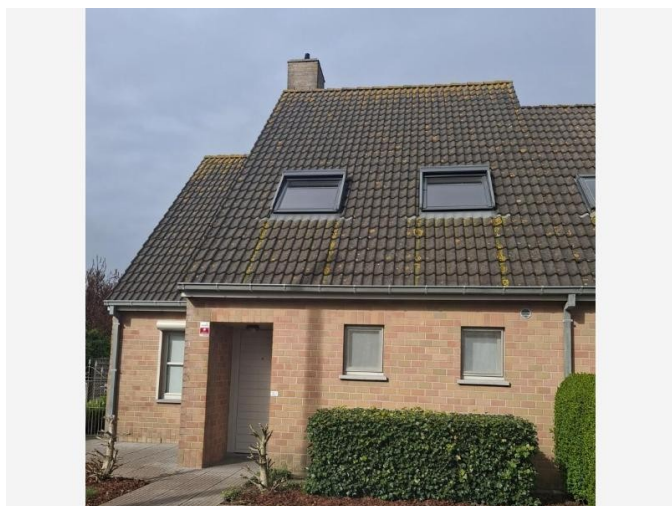
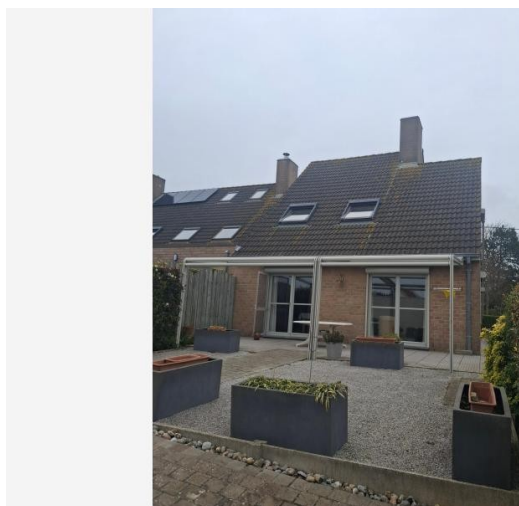
## Fiche 8: Dakbedekking (niet verdacht)

| Beschrijving | Notitie | Terug te vinden op plannen |
|---|---|---|
| Fiche 8: Dakbedekking (niet verdacht) | Er is geen te asbestverdachte dakbedekking op de woning. (dakpannen) | Plan 1.6: dakenplan |

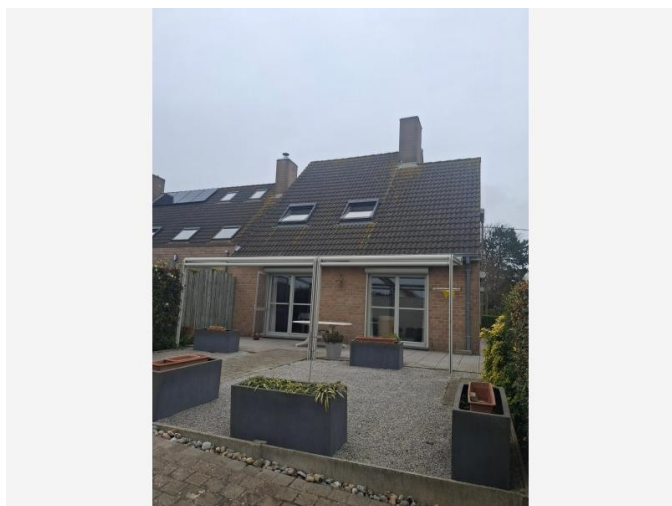
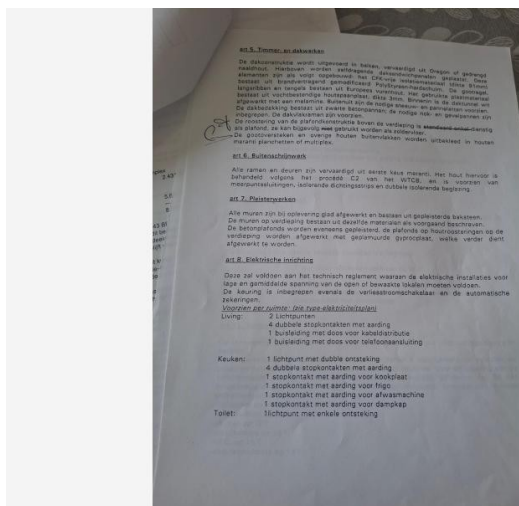
## Fiche 9: onderdak woning

| Beschrijving | Notitie | Terug te vinden op plannen |
|---|---|---|
| Fiche 9: onderdak woning | het onderdak bestaat uit een houtspaanplaat | Plan 1.5: dakenplan |

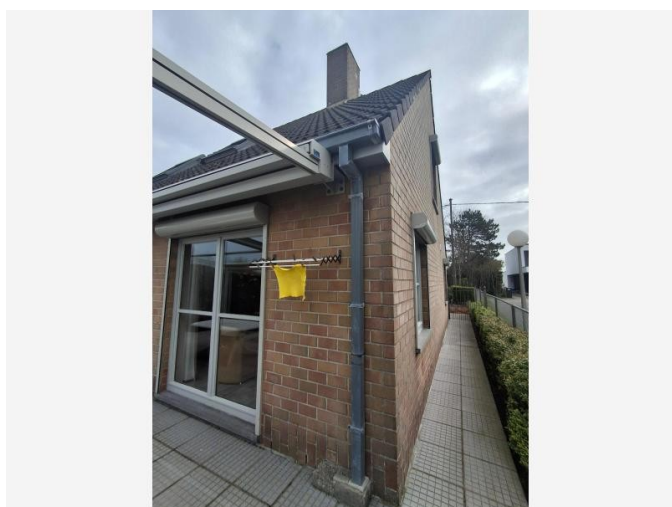
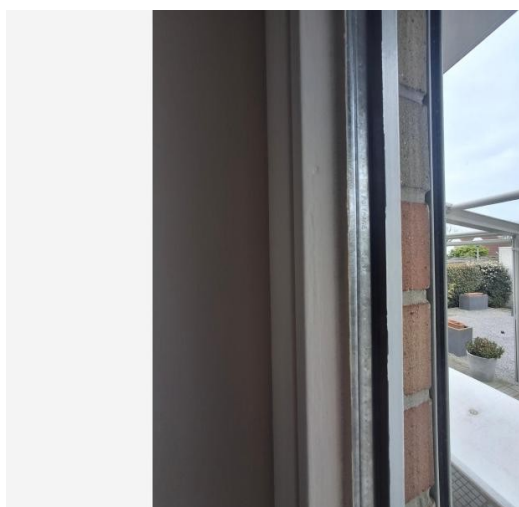
## Fiche 10: Mastiek (niet verdacht)

| Beschrijving | Notitie | Terug te vinden op plannen |
|---|---|---|
| Fiche 10: Mastiek (niet verdacht) | Er is geen asbestverdachte mastiek aanwezig. | - |

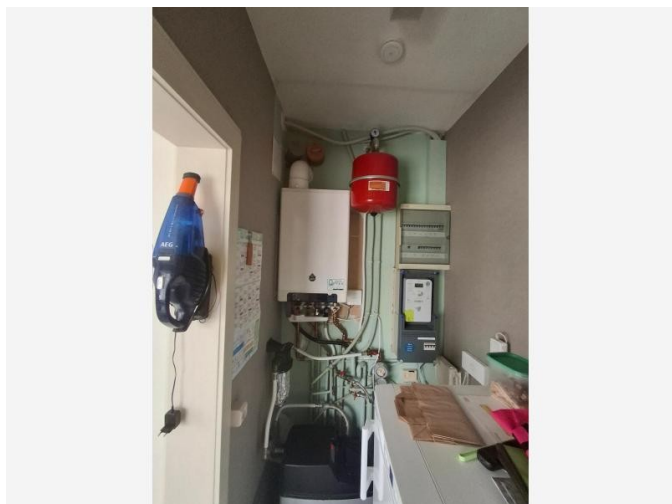
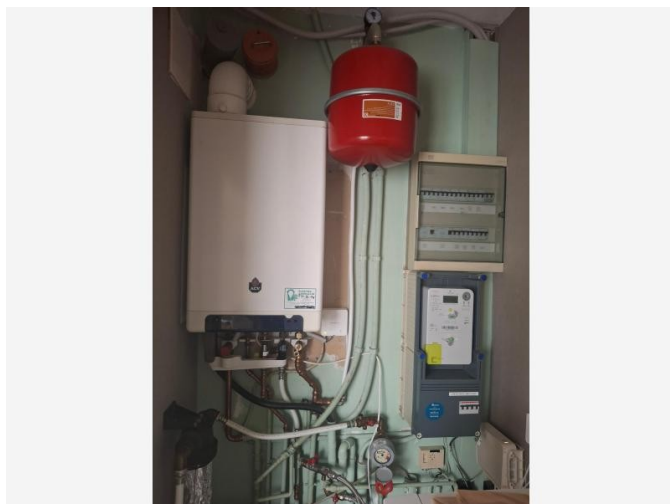
### Fiche 11: Leidingisolatie (niet aanwezig)

| Beschrijving | Notitie | Terug te vinden op plannen |
|---|---|---|
| Fiche 11: Leidingisolatie (niet aanwezig) | Er is geen asbestverdachte leidingisolatie aanwezig. | - |
