# Asbestinventarisatetest

Zeedijk 122/0701, 8430 Middelkerke

Attestnummer : 20260215-000176.000

Uitgegeven op : 15.02.2026

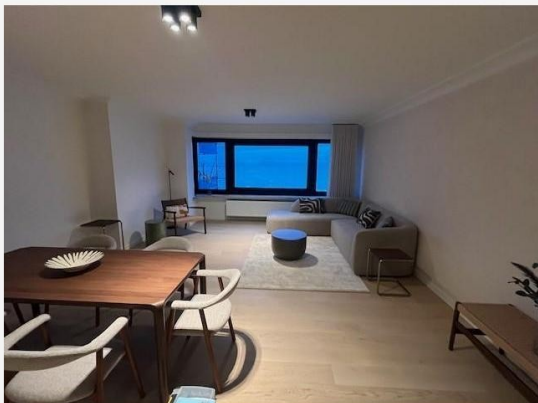
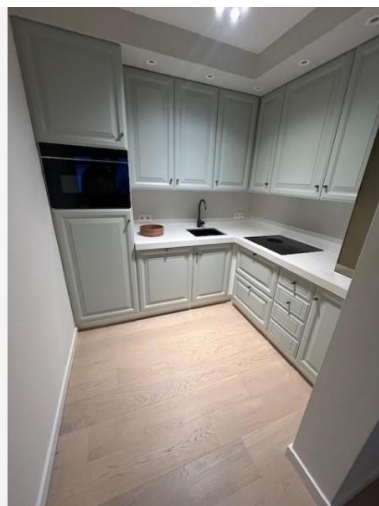
Het ganze appartement werd gerenoveerd, nieuwe vloeren, keuken, badkamer, ramen. Alle oude materialen werden vervangen door nieuwe.

| Basis voor advies | De asbestdeskundige beoordeelt het materiaal als niet-asbestverdacht. |

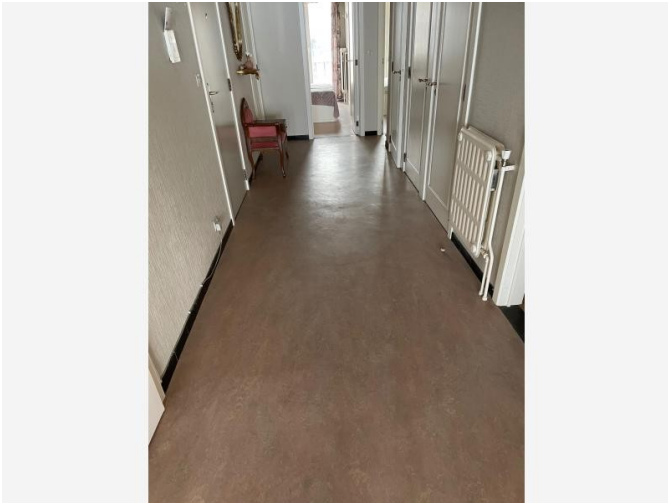
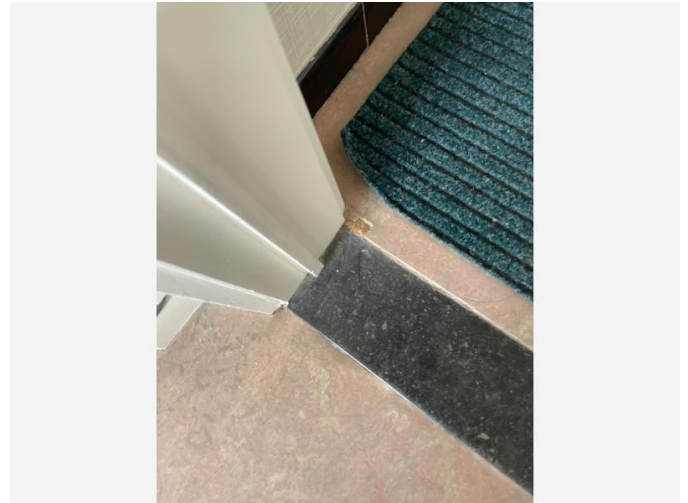
## Fiche 2: Vloerbekleding appartement

Geen asbest

| # | Type | Referentie | Resultaat |
|---|---|---|---|
| 2.1 | Puntmonster | 5MZ-VLB | Geen asbest |

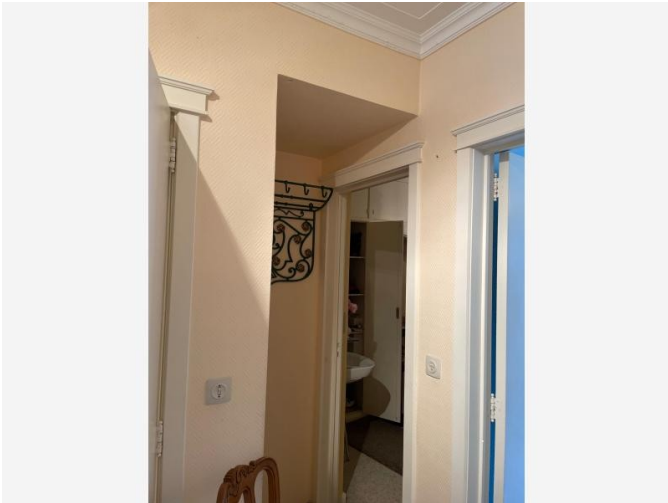
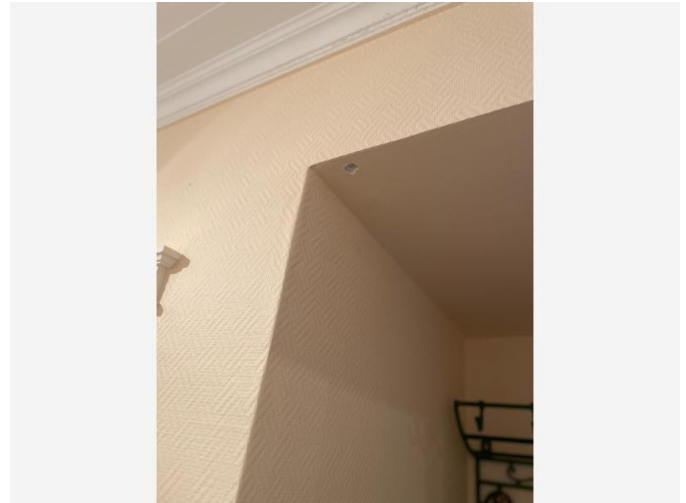
## Fiche 3: Pleister plafonds

Geen asbest

| # | Type | Referentie | Resultaat |
|---|---|---|---|
| 3.1 | Mengmonster | 2MZ-PL | Geen asbest |

| Opmerking | Staalname is extrapolatie van appartement 0502. |

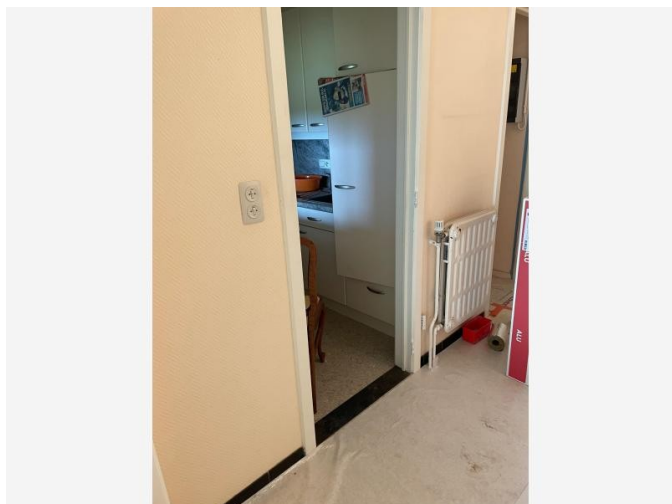
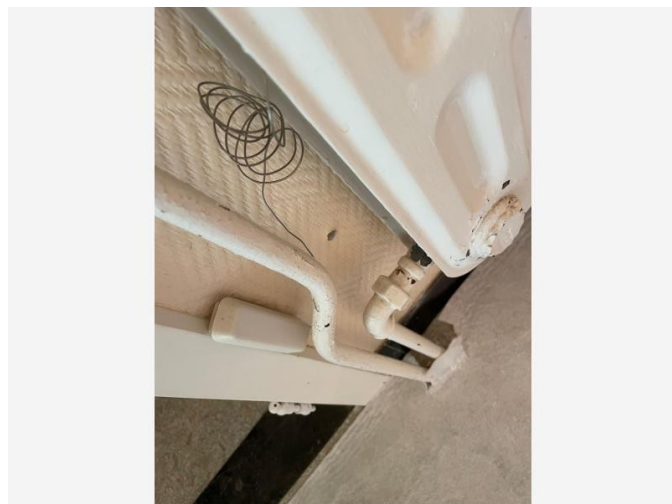
## Fiche 4: Pleister muren

Geen asbest

| # | Type | Referentie | Resultaat |
|---|---|---|---|
| 4.1 | Mengmonster | 1MZ-MU | Geen asbest |

| Opmerking | Staalname is extrapolatie van appartement 0502. |

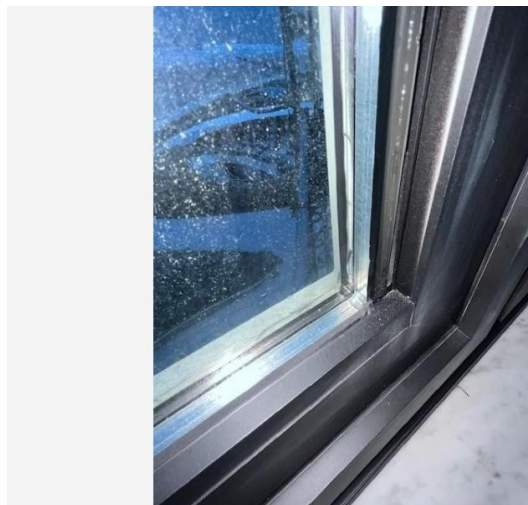
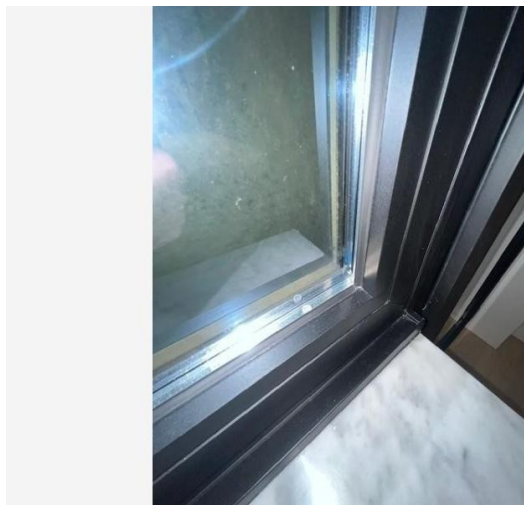
### Fiche 5: geen mastiek aanwezig thv ramen

| Beschrijving | Notitie | Terug te vinden op plannen |
|---|---|---|
| Fiche 5: geen mastiek aanwezig thv ramen | Er is geen mastiek aanwezig thv ramen. De ramen werden gerenoveerd en hebben rubber/siliconen thv glas en geen mastiek | - |

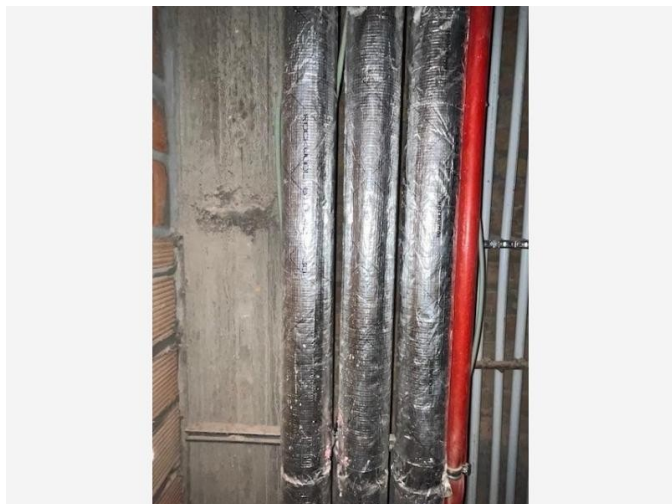
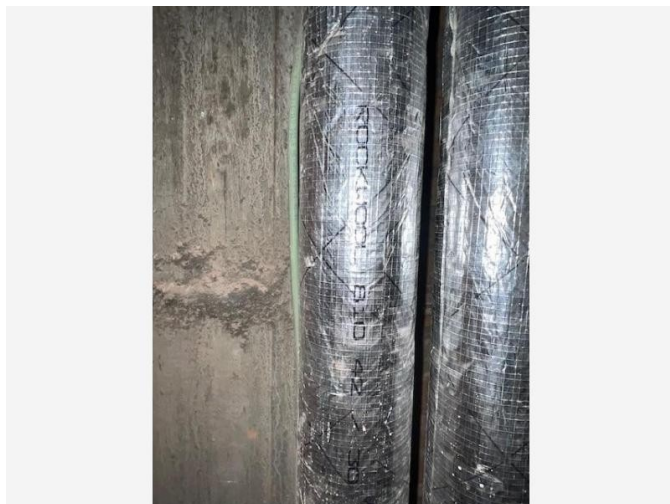
## Fiche 6: geen rookgaskanalen aanwezig

| Beschrijving | Notitie | Terug te vinden op plannen |
|---|---|---|
| Fiche 6: geen rookgaskanalen aanwezig | De ketel is collectief voor het gebouw en de ketel en de leidingen werden allemaal vernieuwd en opnieuw geïsoleerd en lopen via de koker van het appartement naar de kelder, niet asbestverdacht | - |

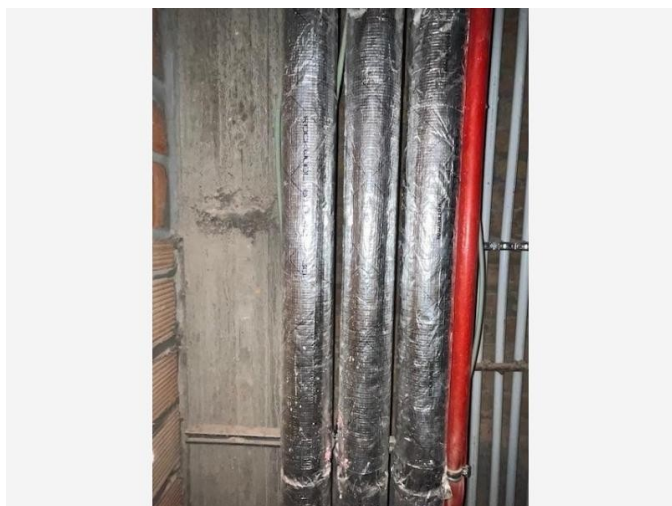
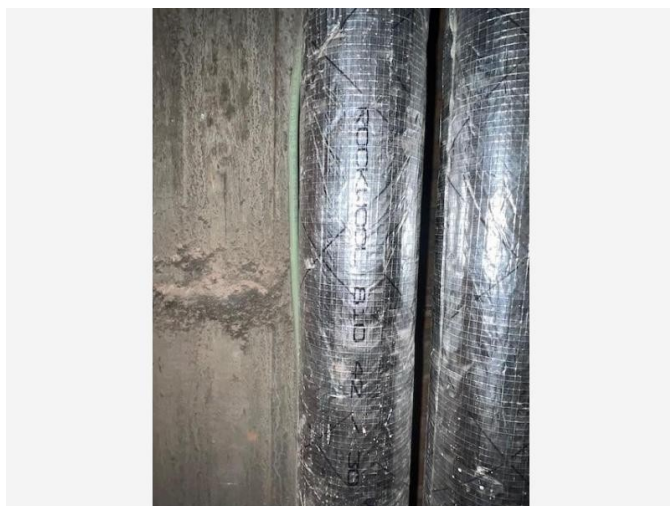
## Fiche 7: nieuwe leidingsisolatie

| Beschrijving | Notitie | Terug te vinden op plannen |
|---|---|---|
| Fiche 7: nieuwe leidingsisolatie | De leidingen voor de verwarming zijn gerenoveerd en nieuw geïsoleerd en bijgevolg niet verdacht | - |

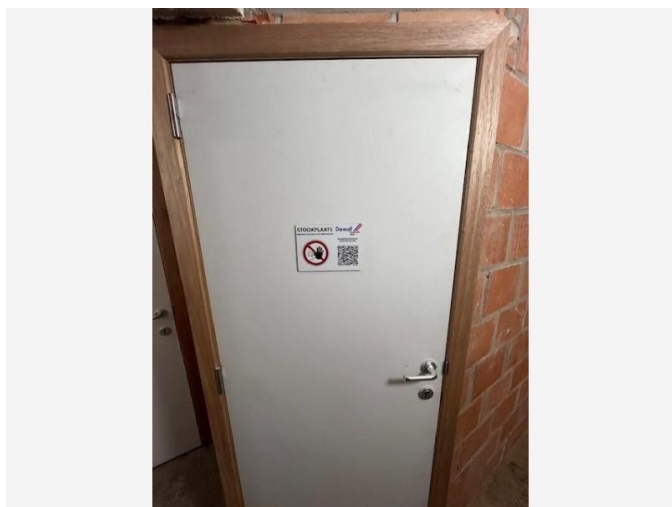
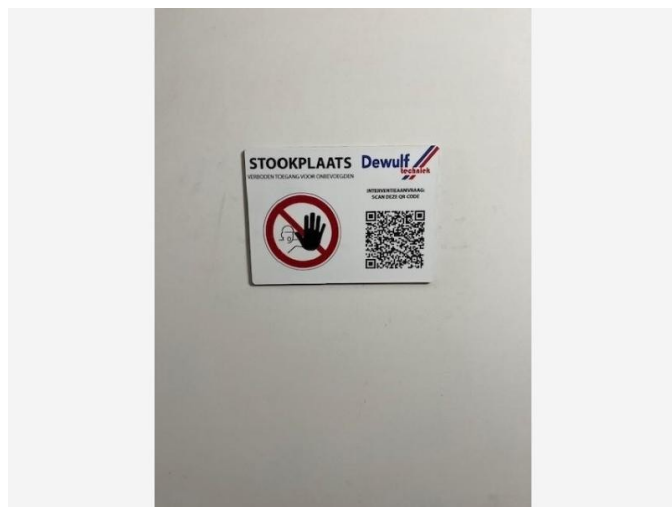
### Fiche 10: stookketel is nieuw en in de kelder

| Beschrijving | Notitie | Terug te vinden op plannen |
|---|---|---|
| Fiche 10: stookketel is nieuw en in de kelder | De stookketel is collectief en bevindt zich in de kelder en niet in het appartement. Het behoort bijgevolg niet tot de inspectielocatie en dus niet aanwezig | - |
