# Asbestinventarisatetest

Zeedijk 147/0103, 8430 Middelkerke

Attestnummer : **20260627-000013.000**

Uitgegeven op : **27.06.2026**

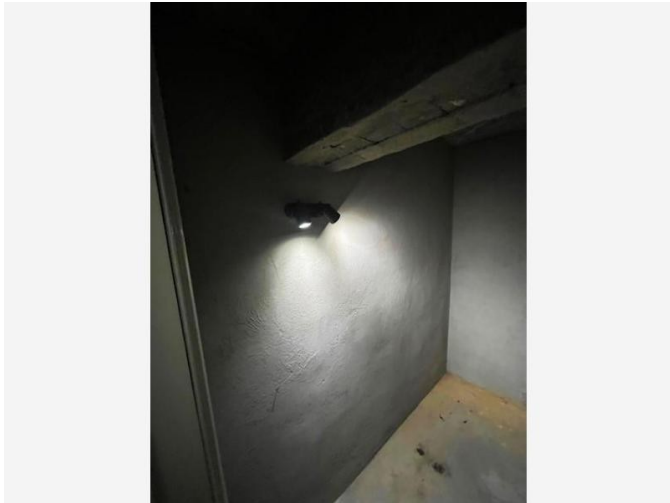
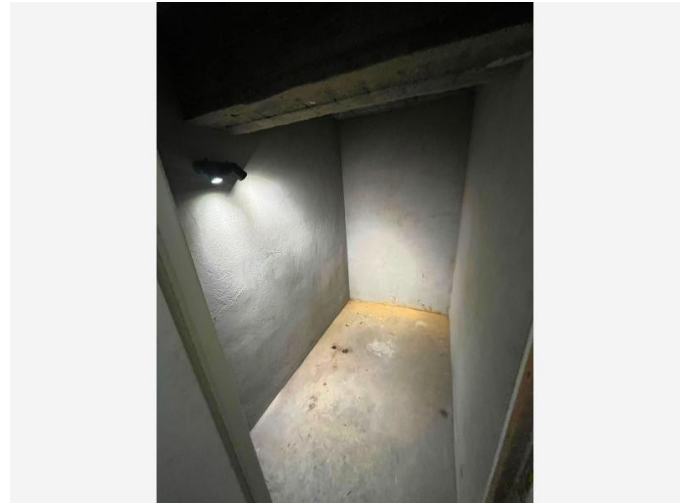
De vorige asbesthoudende lamphouders zijn vervangen door asbestveilige armaturen

| Basis voor advies | De asbestdeskundige beoordeelt het materiaal als niet-asbestverdacht. |

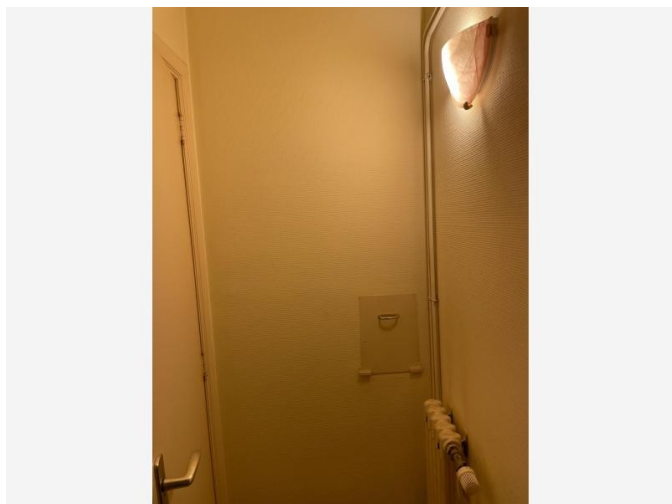
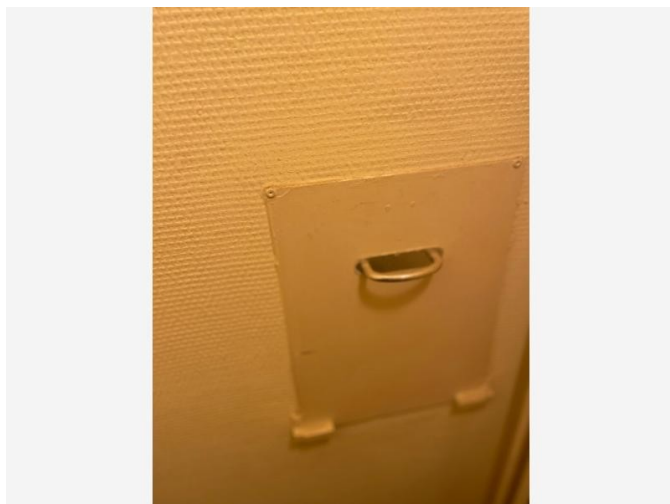
Holle ruimte ( middenin appartement) gemeenschappelijk niet bereikbaar, luik is vast en niet open te maken en de ruimte is aldus niet inspecteerbaar.

| Basis voor advies | Beoordeling op basis van expertise, zonder een vaststelling door de asbestdeskundige. |

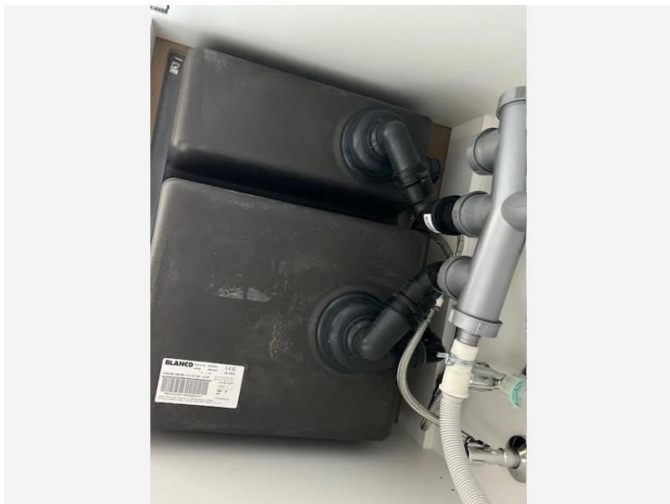
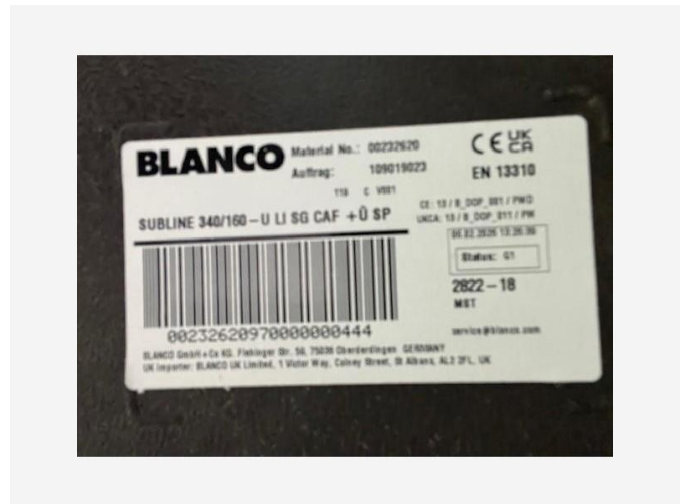
## Fiche 3: dreunplaatje keuken

De keuken is volledig gerenoveerd en er is geen dreunplaatje meer aanwezig

| Basis voor advies | Beoordeling op basis van expertise met een vaststelling door de asbestdeskundige. |

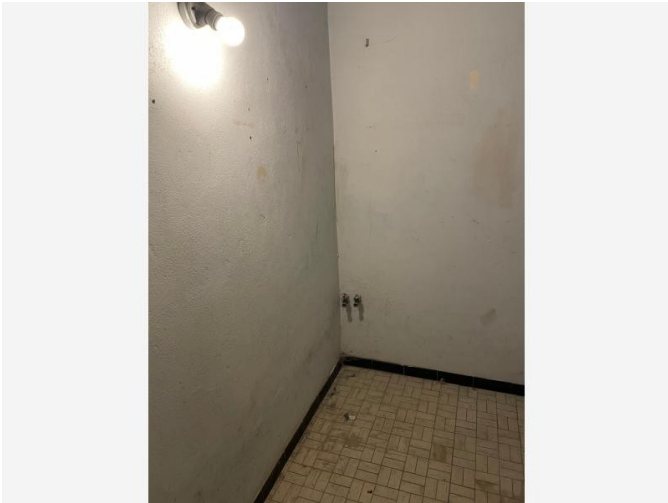
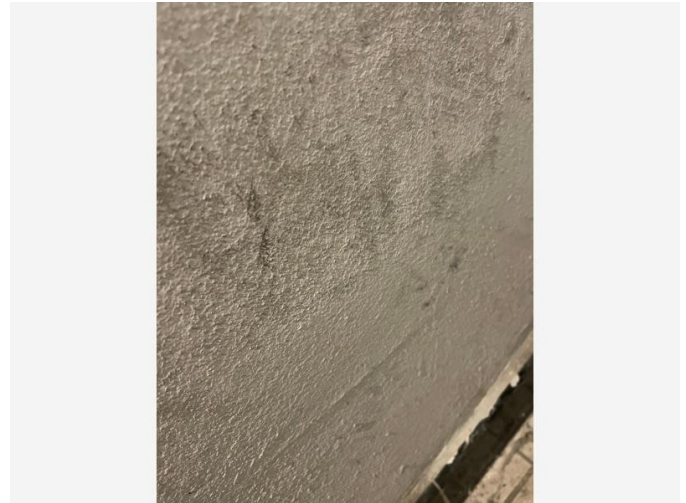
## Fiche 4: Cementering berging

Geen asbest

| # | Type | Referentie | Resultaat |
|---|---|---|---|
| 4.1 | Kleefmonster | 6RM-CMB | Geen asbest |

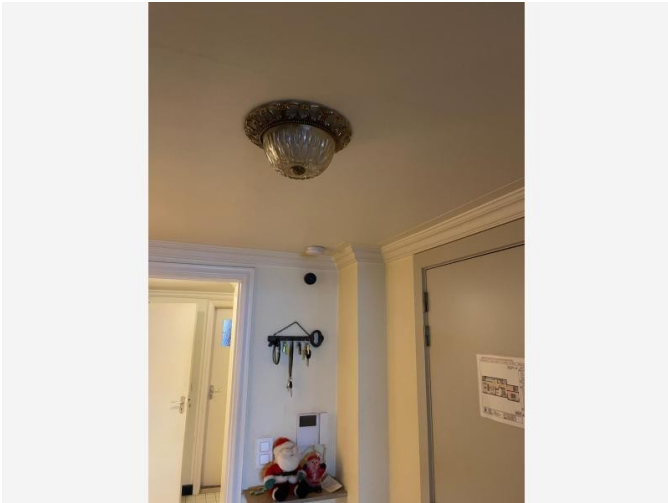
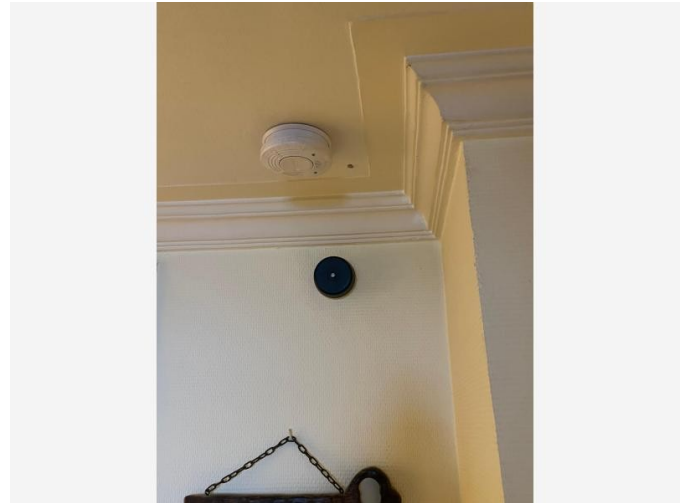
## Fiche 5: Pleister plafonds

Geen asbest

| # | Type | Referentie | Resultaat |
|---|---|---|---|
| 5.1 | Mengmonster | 2RM-PLA | Geen asbest |

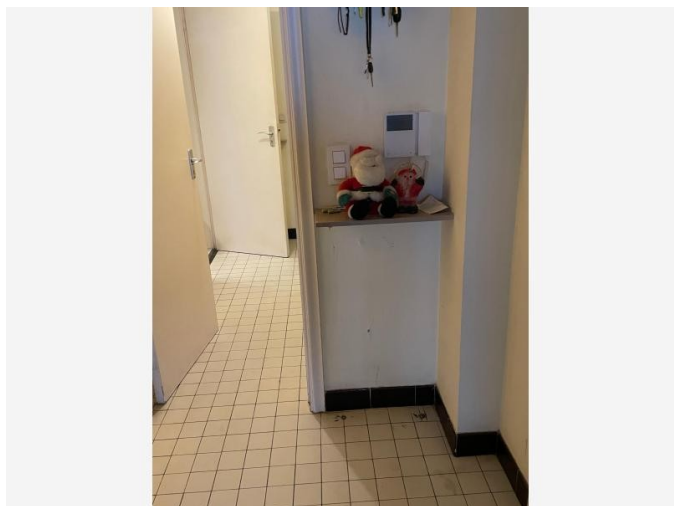
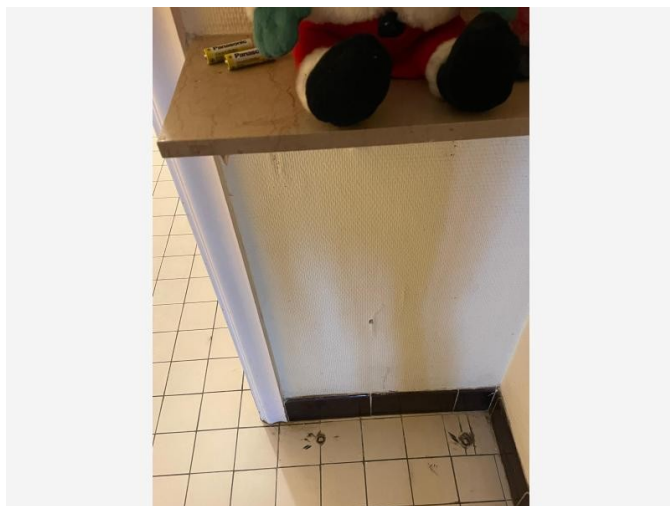
## Fiche 6: Pleister muren

Geen asbest

| # | Type | Referentie | Resultaat |
|---|---|---|---|
| 6.1 | Mengmonster | 1RM-MU | Geen asbest |

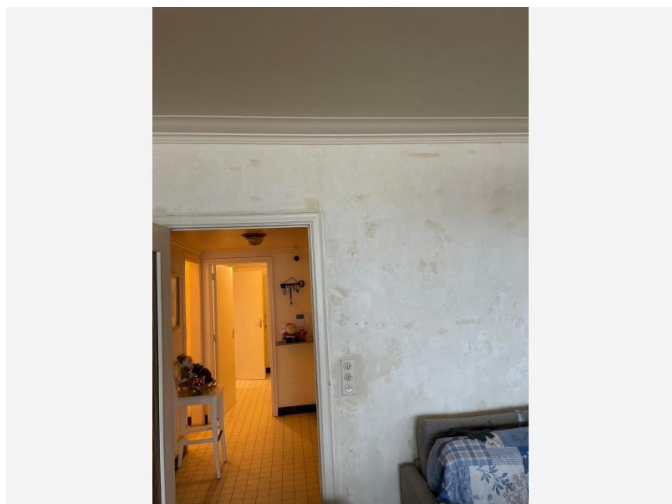
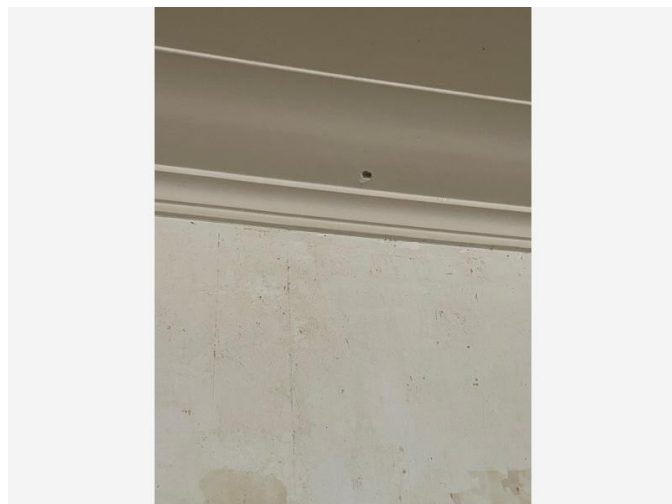
## Fiche 7: Pleister sierlijsten

Geen asbest

| # | Type | Referentie | Resultaat |
|---|---|---|---|
| 7.1 | Mengmonster | 3RM-SL | Geen asbest |

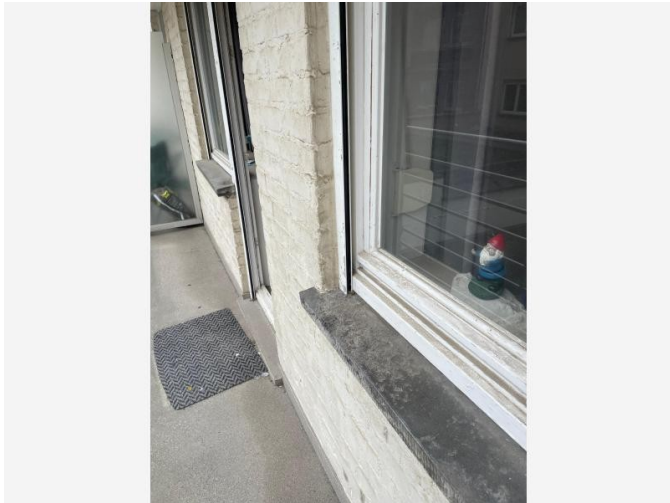
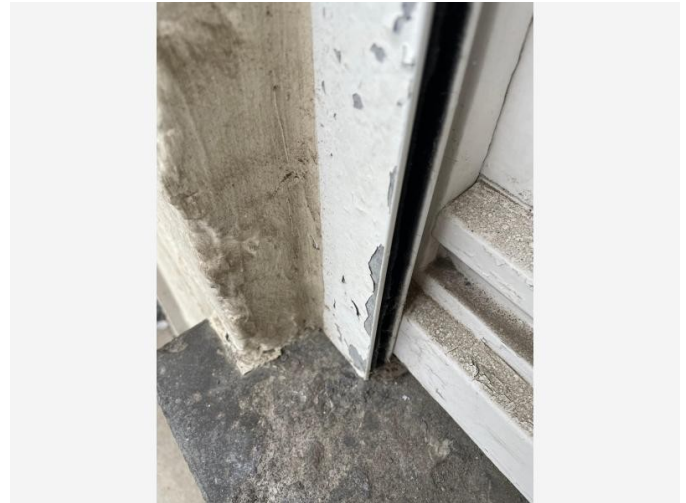
## Fiche 8: Kit aan achtergevel en ramen

Geen asbest

| # | Type | Referentie | Resultaat |
|---|---|---|---|
| 8.1 | Puntmonster | 5RM-MA | Geen asbest |
