# Asbestinventarisatattest

Meeuwenlaan 6, 8434 Middelkerke  
Gemeenschappelijke delen

Attestnummer : 20250625-000080.000

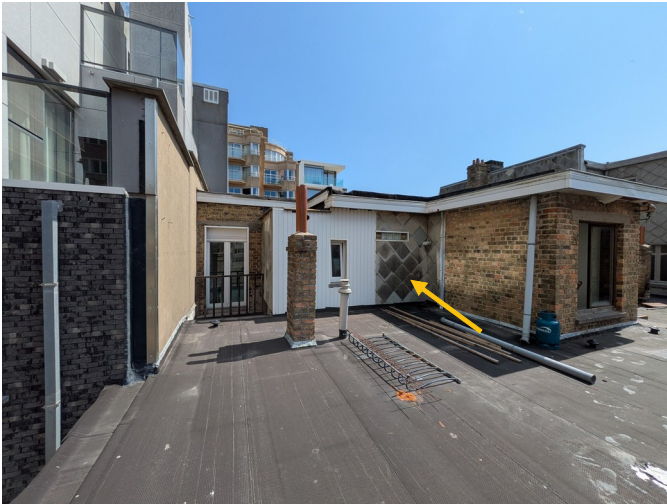
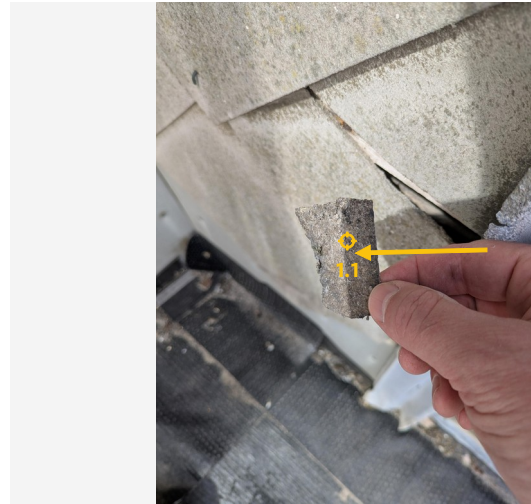
Het asbestmateriaal valt onder de mijlpaal van 2034.

| Eindbeoordeling materiaalarisico | Verhoogd materiaalarisico en/of verhoogde kans op vezelvrijgave |

| Gebondenheid | Categorie 1: hechtgebonden in oorsprong |
| Asbestsoort (vezeltype) | Alleen chrysotiel |
| Asbestconcentratie | Laag (< 50%) |
| Afschermingsgraad van het gehele materiaal | Geheel of deels vrij aan de buitenlucht |
| Toestand van het materiaal | Matig beschadigd, matig verweerd |

| # | Type | Referentie | Resultaat |
|---|---|---|---|
| 1.1 | Puntmonster | M02 | Chrysotiel |

| Opmerking | Ruitlei op buitengevel (achterzijde gebouw op dakverdiep) |

- Verwijder dit asbestmateriaal zo snel mogelijk. Volg de toestand goed op.

- Eenvoudige handelingen: mag via doe-het-zelf of door werknemer(s) met opleidingsattest eenvoudige handelingen  
De leien kunnen zorgvuldig, één per één, losgemaakt worden van de gevel. Afvoeren naar een milieupark in dubbel verpakte PE folie

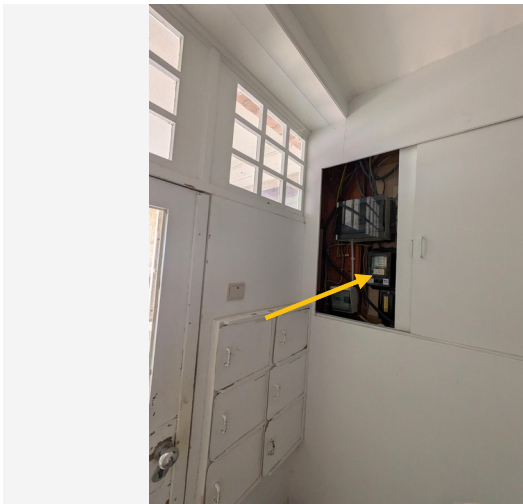
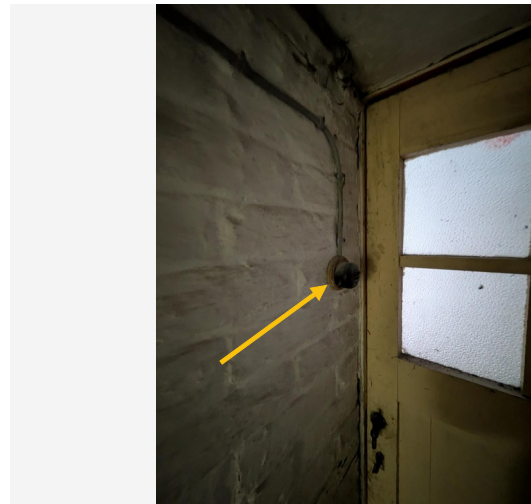
Het asbestmateriaal valt onder de mijlpaal van 2040.

| Eindbeoordeling materiaalrisico | Laag materiaalrisico en/of verlaagde kans op vezelvrijgave |

| Asbestsoort (vezeltype) | Crocidoliet aanwezig |
| Toestand van het materiaal | Onbeschadigd, niet verweerd |

| Opmerking | Elektrische tellers, en enkele oude onderdelen in kelderverdiep |

- Zorg voor een veilig beheer. Vermijd het beschadigen van het asbestmateriaal. Controleer de toestand jaarlijks op wijzigingen.

- Eenvoudige handelingen: mag via doe-het-zelf of door werknemer(s) met opleidingsattest eenvoudige handelingen  
Hechtgebonden toepassingen met uitermate laag risico op vezelvrijgave indien de onderdelen zorgvuldig losgemaakt worden.

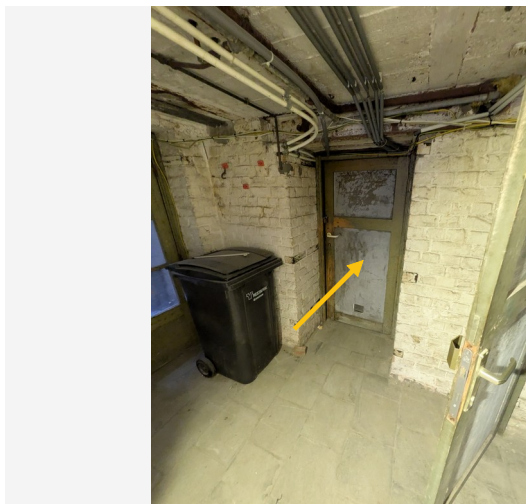
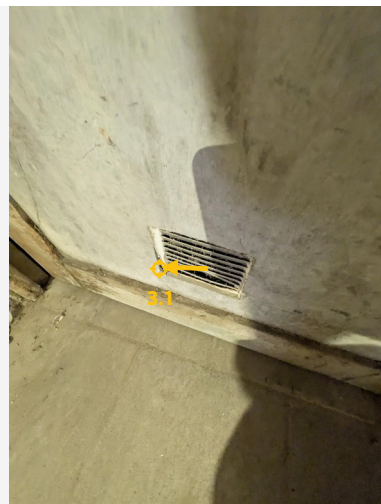
Het asbestmateriaal valt onder de mijlpaal van 2040.

| Eindbeoordeling materiaalisico | Laag materiaalisico en/of verlaagde kans op vezelvrijgave |

| Asbestsoort (vezeltype) | Alleen chrysotiel |
| Toestand van het materiaal | Licht beschadigd, licht verweerd. Intact calciumsilicaatmateriaal of categorie III 'gebondenheid' |

| # | Type | Referentie | Resultaat |
|---|---|---|---|
| 3.1 | Puntmonster | M05 | Chrysotiel |

- Zorg voor een veilig beheer. Vermijd het beschadigen van het asbestmateriaal. Controleer de toestand jaarlijks op wijzigingen.

- Eenvoudige handelingen: mag via doe-het-zelf of door werknemer(s) met opleidingsattest eenvoudige handelingen  
Hechtgebonden toepassing. De meest efficiënte verwijderingsmethode is om de deur in haar geheel te verwijderen en af te voeren naar een milieupark. Zoniet dienen de asbesthoudende platen zonder slijpen/breken/boren te worden verwijderd uit de deurprofielen

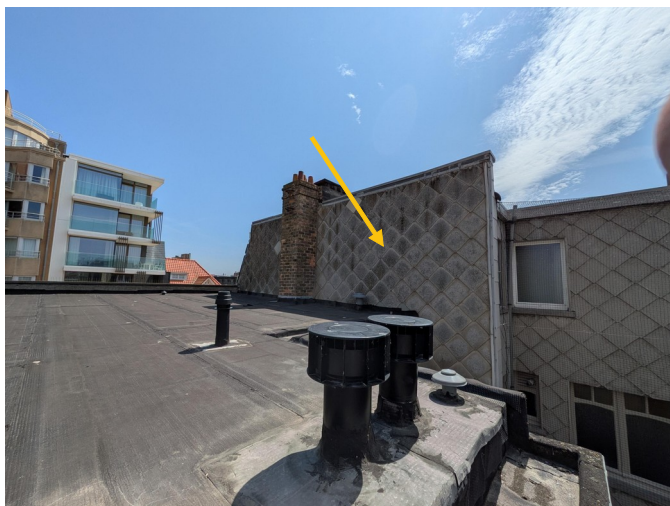
Vrije foto

De ruitleien op de gevel van de buur (links-zuidkant) zijn asbestverdacht

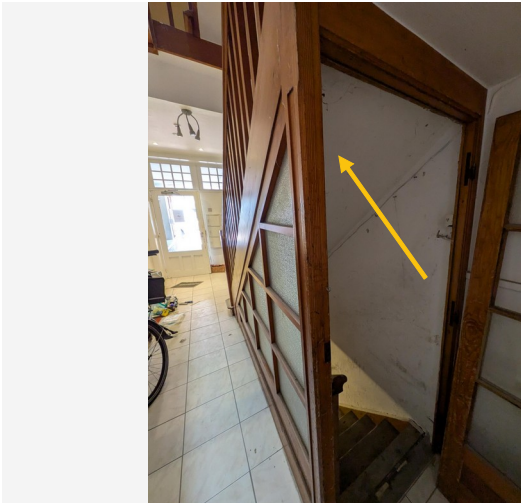
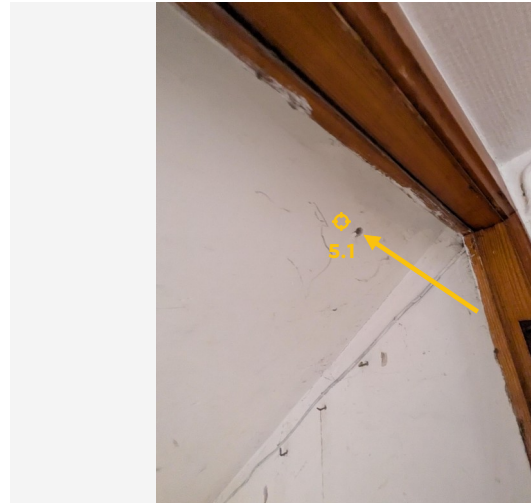
## Fiche 5: M01 pleister trapkoker

Geen asbest

| # | Type | Referentie | Resultaat |
|---|---|---|---|
| 5.1 | Mengmonster | M01 | Geen asbest |

| Opmerking | Mengmonster: GLV schuin deel onder trap naar kelder, GLV muur, 2de verdiep plafond<br><br>De hoeveelheid is een schatting |

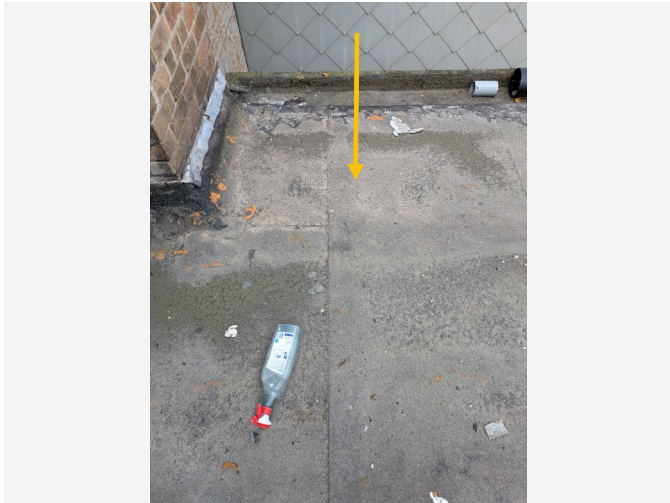
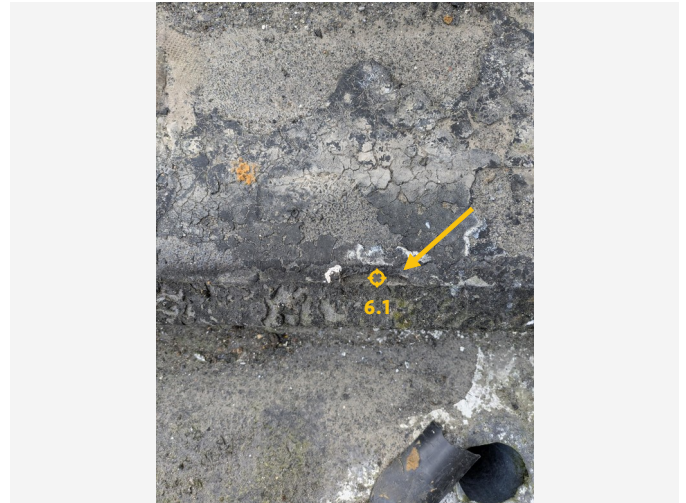
## Fiche 6: M06 roofing (oud)

Geen asbest

| # | Type | Referentie | Resultaat |
|---|---|---|---|
| 6.1 | Puntmonster | M06 | Geen asbest |

| Opmerking | <p>De staalname is een steekproef;</p> <p>De oude roofing ligt ook onder de nieuwe isolatielaag en het is niet uitgesloten dat die roofing van een ander type is</p> |

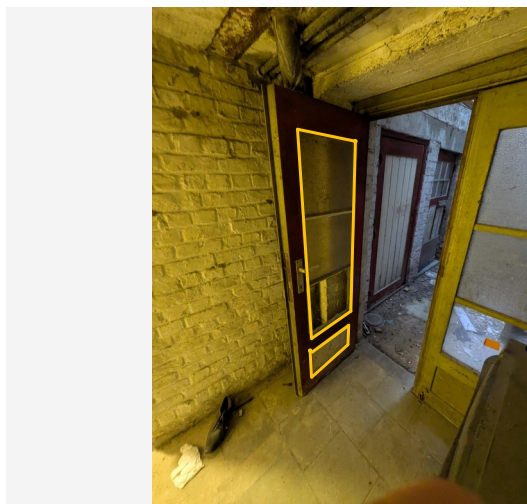
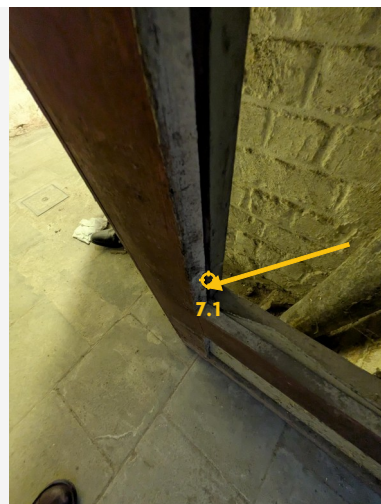
Geen asbest

| # | Type | Referentie | Resultaat |
|---|---|---|---|
| 7.1 | Mengmonster | M03 | Geen asbest |

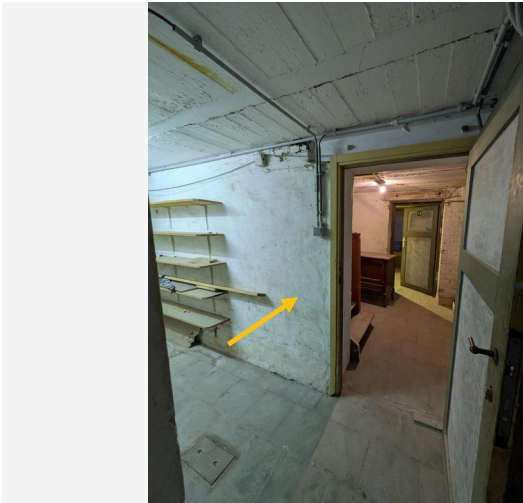
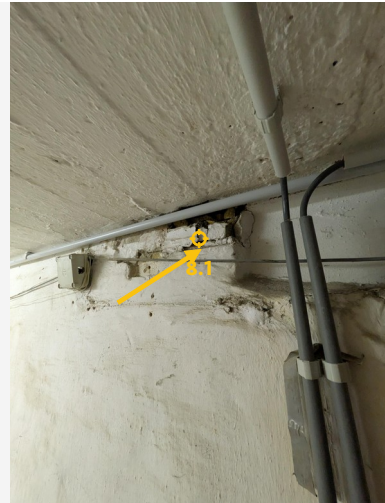
Geen asbest

| # | Type | Referentie | Resultaat |
|---|---|---|---|
| 8.1 | Mengmonster | M04 | Geen asbest |

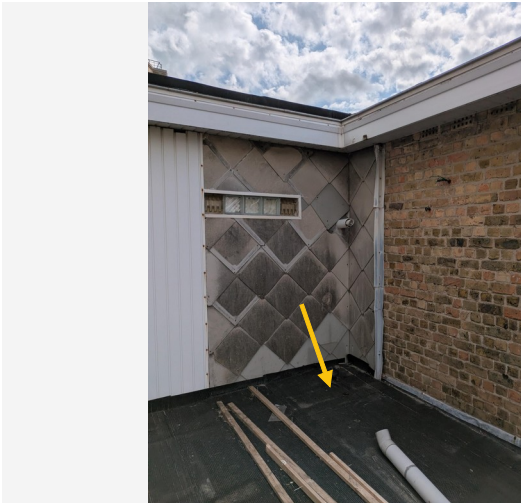
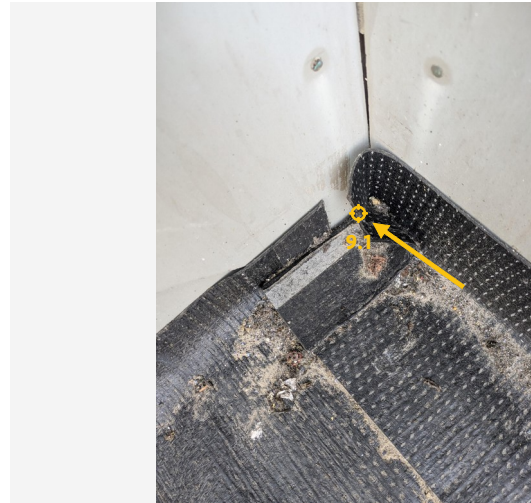
## Fiche 9: M07 roofing (nieuw)

Geen asbest

| # | Type | Referentie | Resultaat |
|---|---|---|---|
| 9.1 | Puntmonster | M07 | Geen asbest |

| Opmerking | <p>De staalname is een steekproef</p> <p>De nieuwe roofing geplaatst bovenop een laag PUR isolatie is uniform van kleur en structuur</p> |
