Asbestinventarisatetest

Zeedijk 122/0502, 8430 Middelkerke

Attestnummer : 20260215-000169.001

Zone 1: Appartement 0502

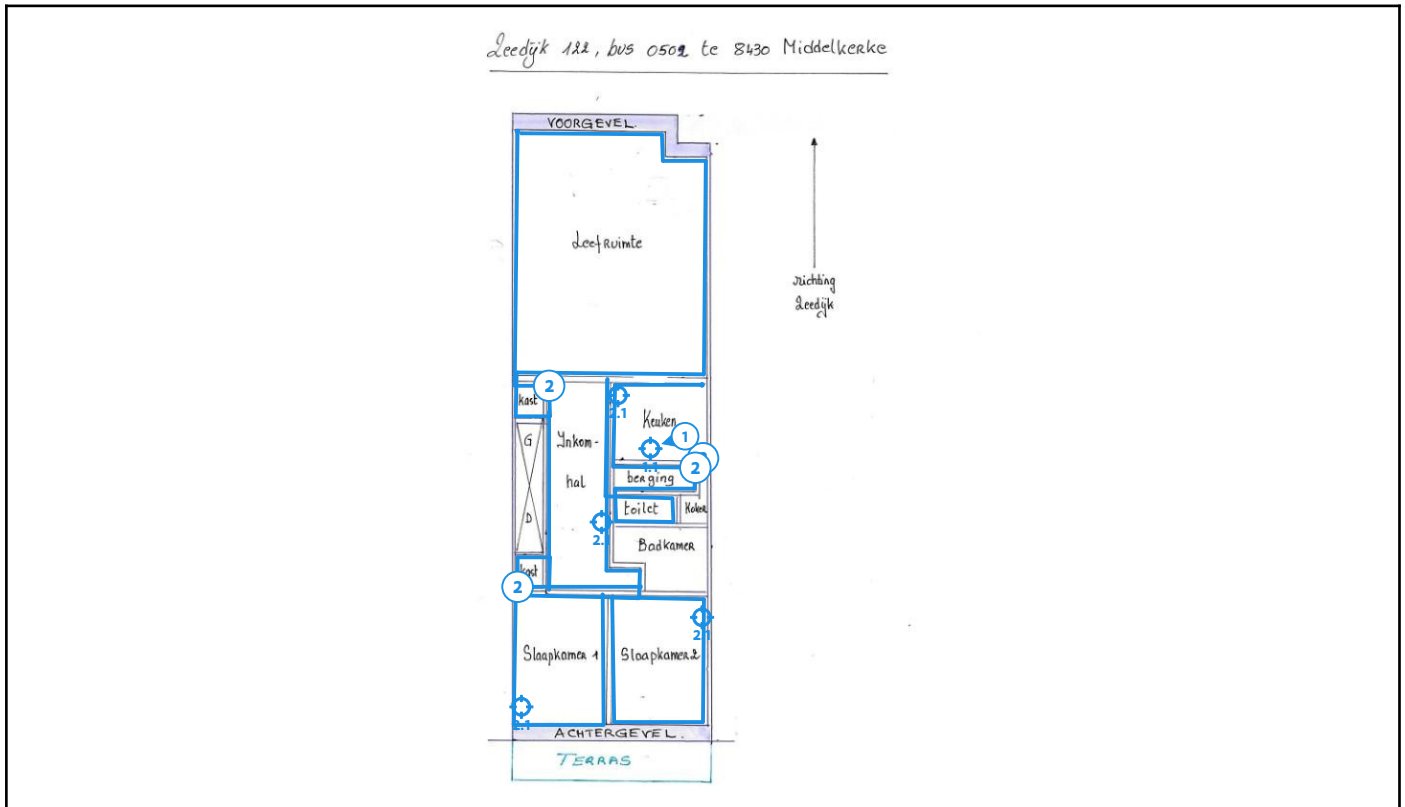
Plan 1.1: Plan appartement. ***

Beschrijving	Type	Actie
1. Dreunplaatje wasbak	Geen asbest	-
1.1 Code: 3MZ-DP	Puntmonster	-
2. Pleister muren	Geen asbest	-
2.1 Code: 1MZ-MU	Mengmonster	-

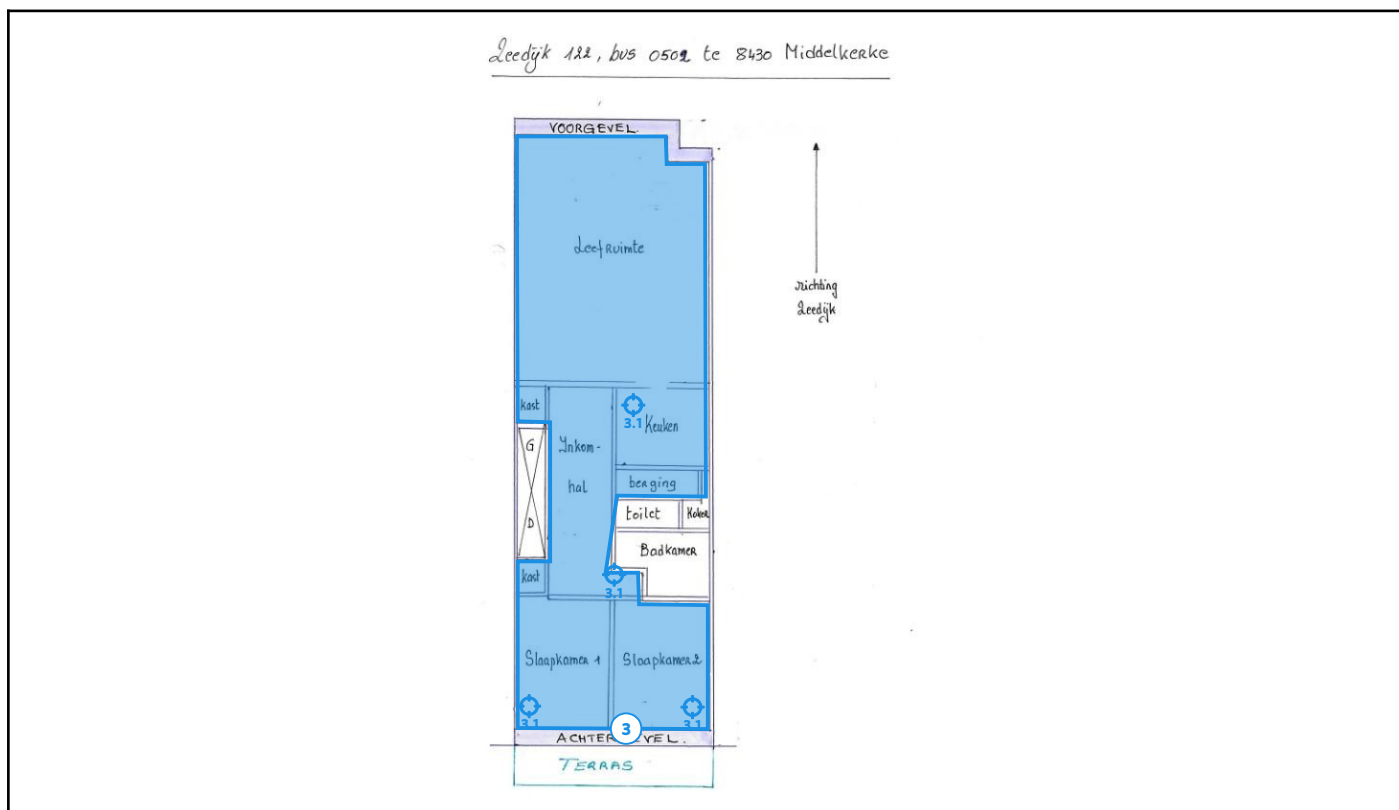
Plan 1.2: Plan appartement. ***

Beschrijving	Type	Actie
3. Pleister plafonds	Geen asbest	-
3.1 Code: 2MZ-PL	Mengmonster	-

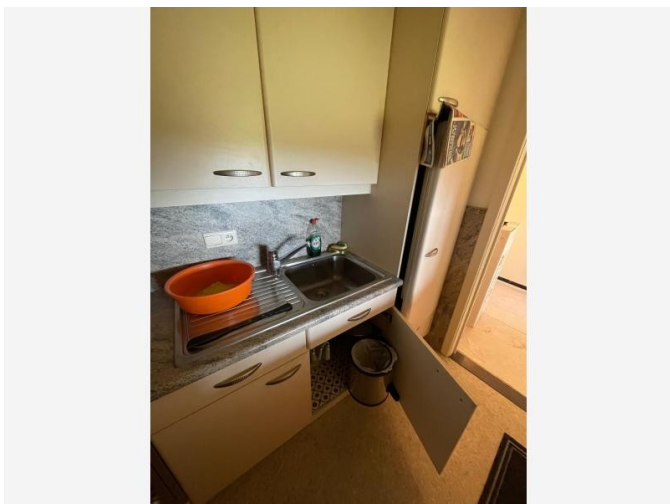
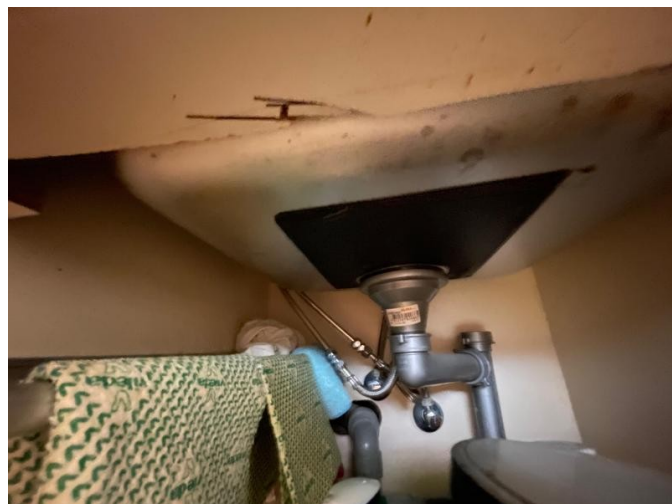
Fiche 1: Dreunplaatje wasbak

Geen asbest

#	Type	Referentie	Resultaat
1.1	Puntmonster	3MZ-DP	Geen asbest

Beschrijving	Dreunplaatje wasbak
Omgeving	Binnen
Primaire drager	Sanitaire infrastructuur en uitrusting (toe- en afvoer)
Bindmiddel van materiaal	Bitumen (roofing, teer, asfalt)
Gebondenheid op basis van bindmiddel	Hecht
Hoeveelheid (gewicht - aantal)	<ul style="list-style-type: none">• 0,15 kg - 1 stuk
Totaal gewicht	0,15 kg
Identificatiemethode	Een monstername door de asbestdeskundige met laboanalyse door een asbestlabo.
Destructieve handeling voor identificatie	Nee

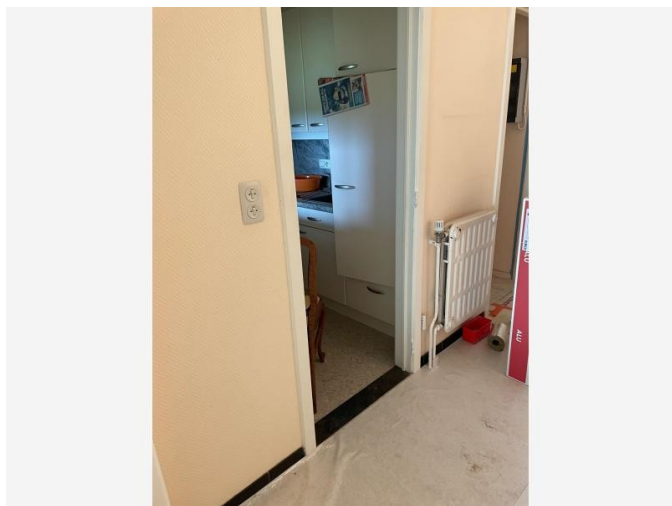
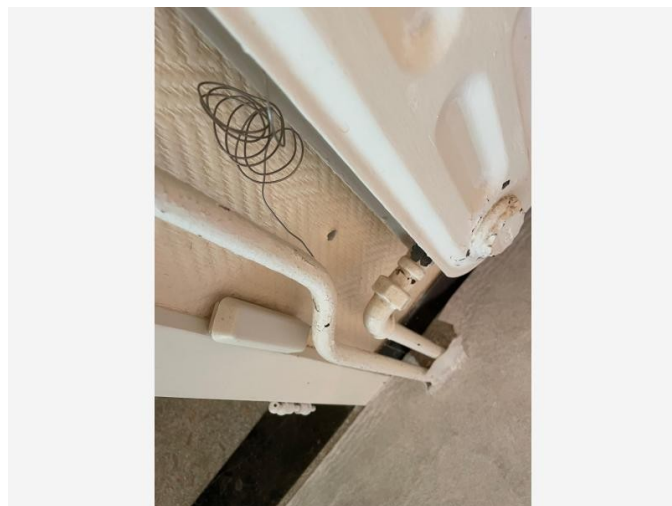
Geen asbest

#	Type	Referentie	Resultaat
2.1	Mengmonster	1MZ-MU	Geen asbest

Beschrijving	Pleister muren
Omgeving	Binnen
Primaire drager	Binnenwand
Bindmiddel van materiaal	Gips - kalk
Gebondenheid op basis van bindmiddel	Niet-hechtgebonden
Hoeveelheid (oppervlakte - dikte - aantal)	• 185,00 m ² - 1,20 cm - 1 stuk
Totaal volume	2,22 m ³
Identificatiemethode	Een monstername door de asbestdeskundige met laboanalyse door een asbestlabo.
Destructieve handeling voor identificatie	Nee

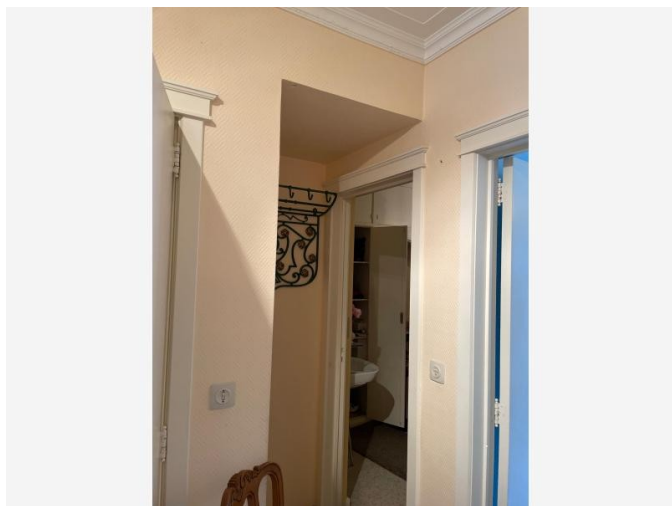
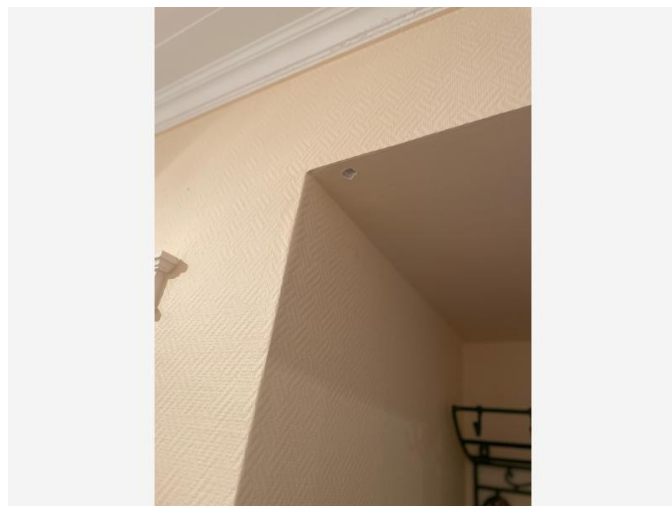
Geen asbest

#	Type	Referentie	Resultaat
3.1	Mengmonster	2MZ-PL	Geen asbest

Beschrijving	Pleister plafonds
Omgeving	Binnen
Primaire drager	Plafond
Bindmiddel van materiaal	Gips - kalk
Gebondenheid op basis van bindmiddel	Niet-hechtgebonden
Hoeveelheid (oppervlakte - dikte - aantal)	• 65,00 m ² - 1,10 cm - 1 stuk
Totaal volume	0,715 m ³
Identificatiemethode	Een monstername door de asbestdeskundige met laboanalyse door een asbestlabo.
Destructieve handeling voor identificatie	Nee

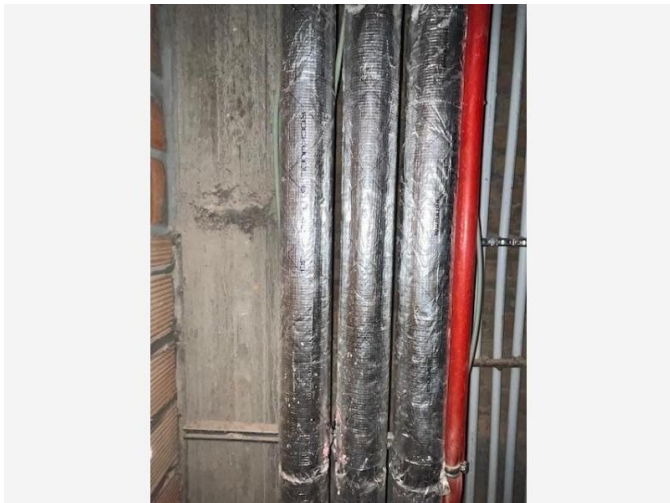
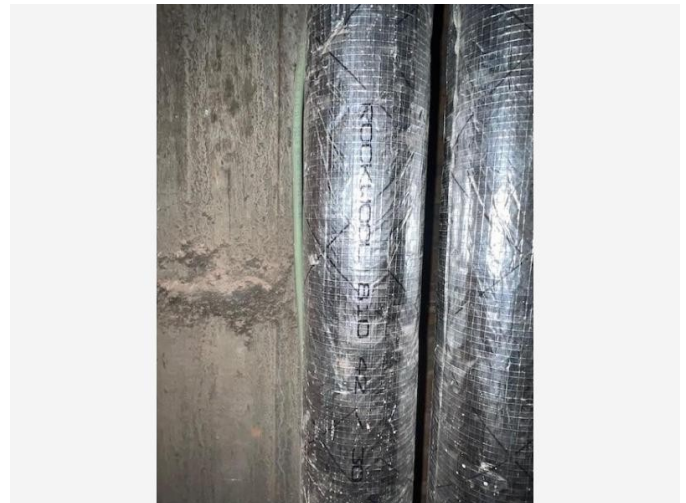
Beschrijving	Notitie	Terug te vinden op plannen
Fiche 4: nieuwe leidingsisolatie	De leidingen voor de verwarming zijn pas vernieuwd alsook de isolatie rond de leidingen die vanuit de stookketel in de kelder tot in het appartement gaat	-
Fiche 5: geen mastiek thv ramen	De ramen werden gerenoveerd en bevatten enkel rubber/siliconen thv glas en geen mastiek	-
Fiche 6: stookketel is collectief en in de kelder	De stookketel is collectief voor het ganse gebouw en bevindt zich in de kelder en maakt geen deel uit van de inspectielocatie van het appartement	-

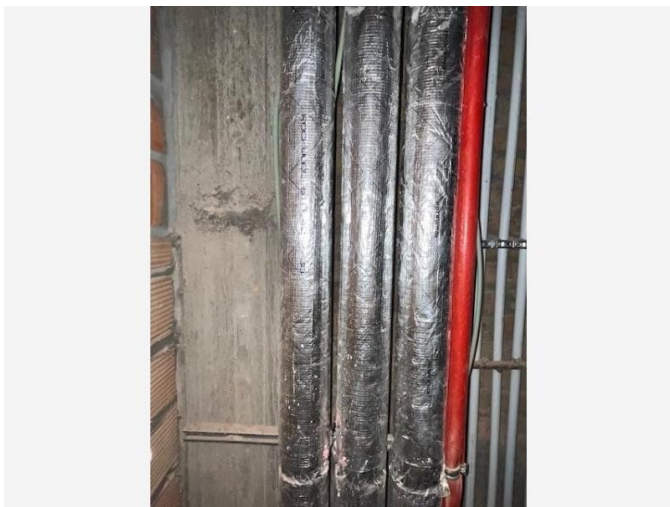
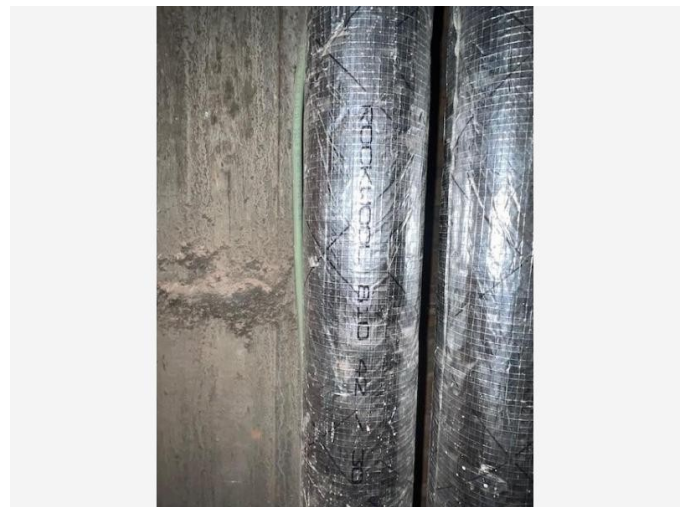
Beschrijving	Notitie	Terug te vinden op plannen
Fiche 7: geen rookgaskanalen	De leidingen voor de verwarming zijn geen rookgaskanalen meer, wel nieuwe leidingen die vanuit de ketel in de kelder tot in het appartement zijn geplaatst, geen gas	-
Fiche 8: geen onderdak aanwezig	-	-
Fiche 9: geen lift aanwezig	-	-
Fiche 10: geen dakbedekking aanwezig	-	-
