# Asbestinventarisatetest

Troonstraat 141/0106, 8400 Oostende

Attestnummer : **20250624-000287.000**

Uitgegeven op : **24.06.2025**

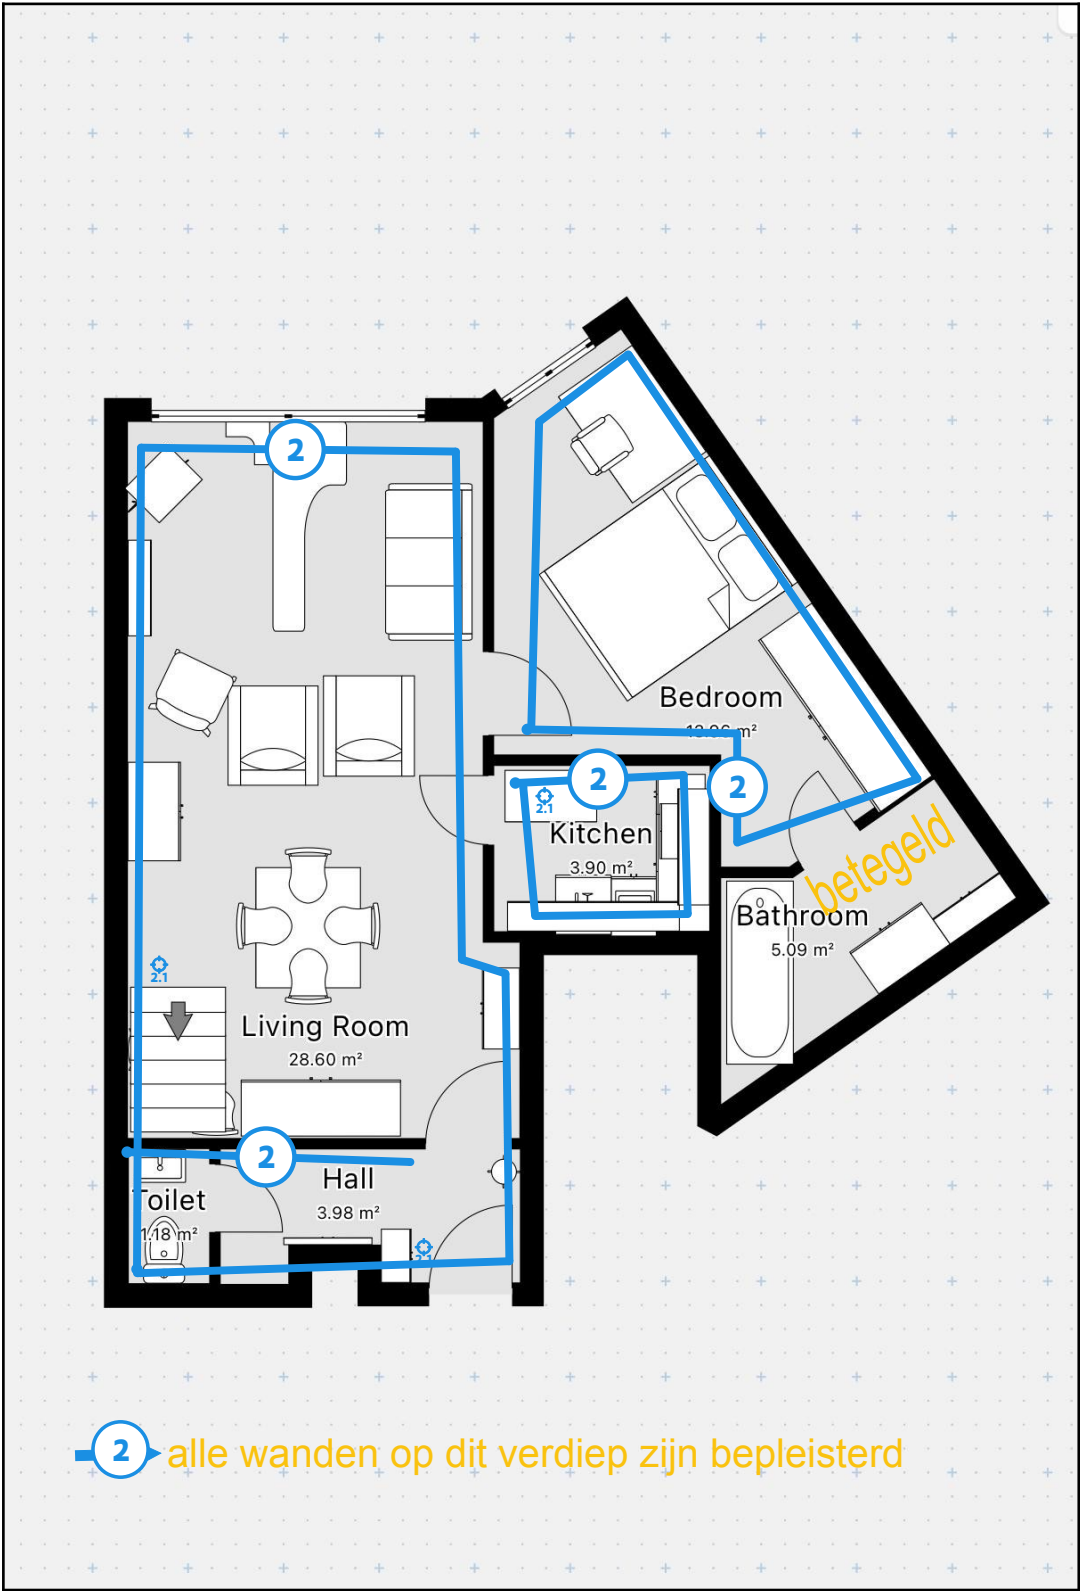
# Plan 1.1: Glv wanden

| 2. 001 Pleister Wand (met enkele valse wanden) | Geen asbest | - |

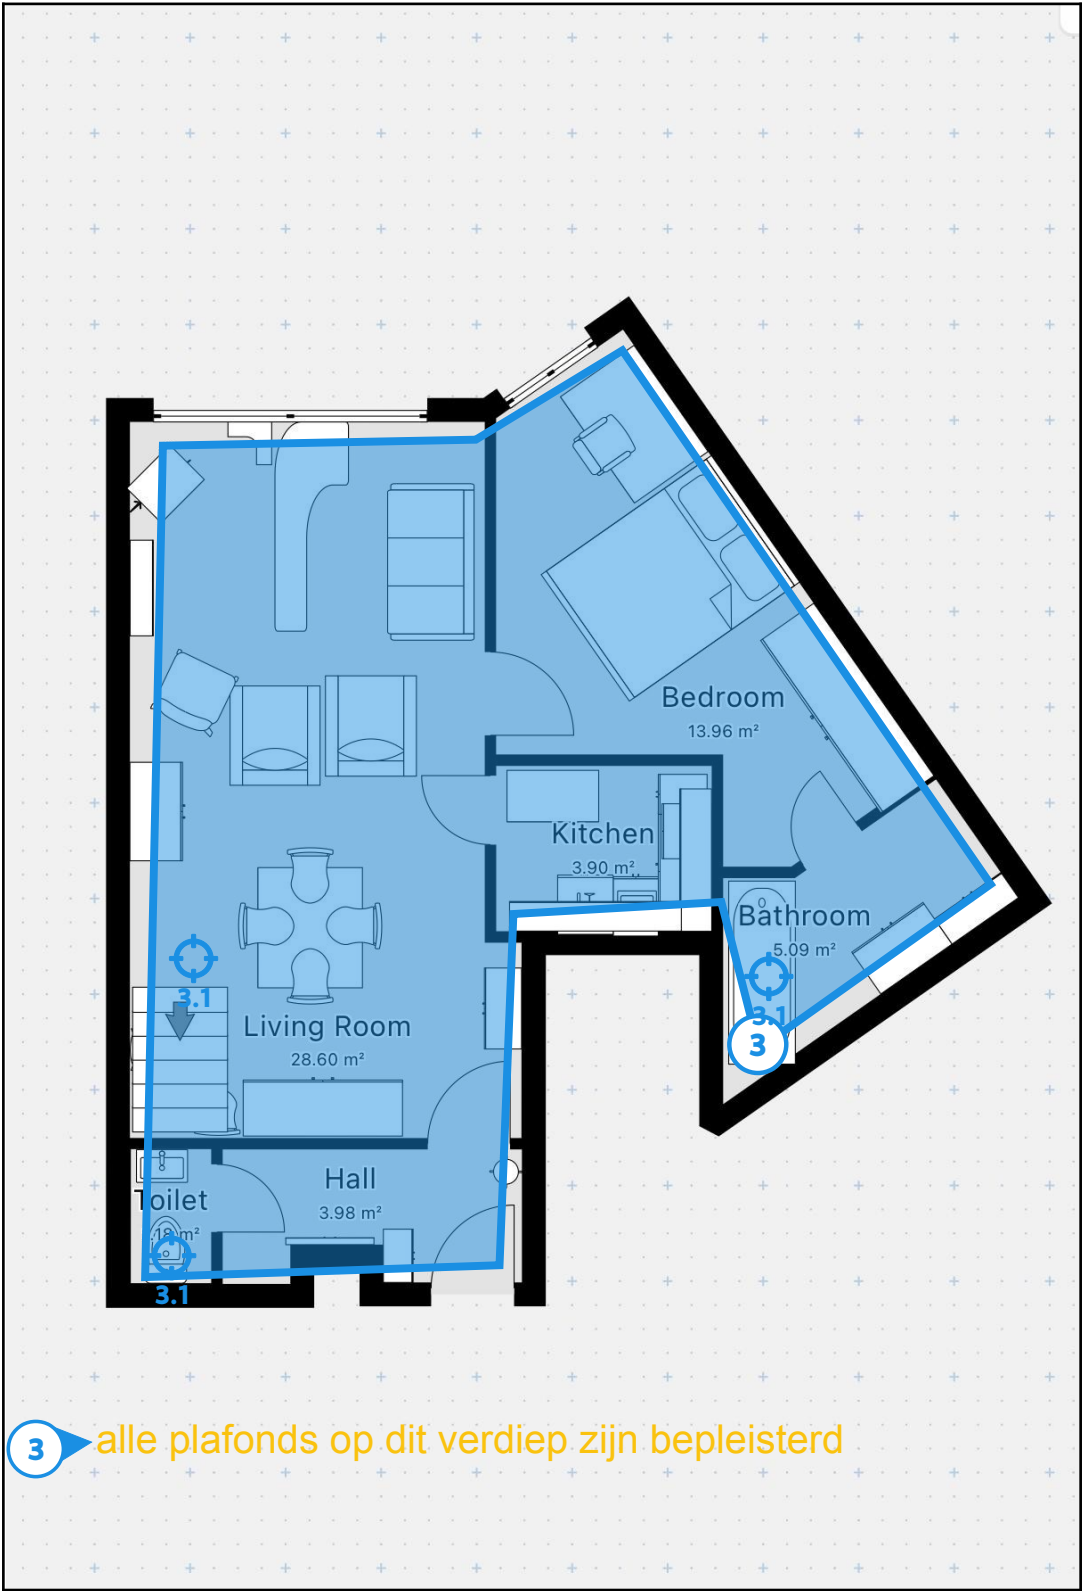
# Plan 1.2: Glv plafonds

| 3. 002 Pleister plafond (volle plafonds) | Geen asbest | - |

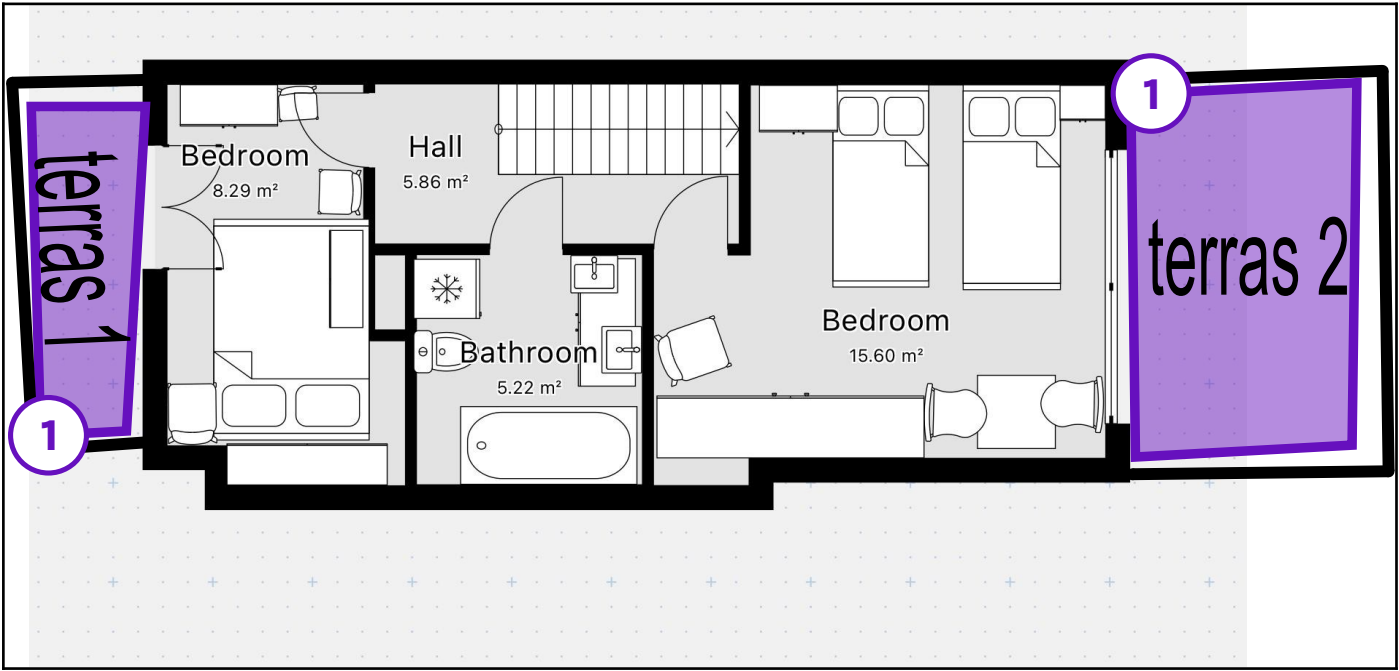
Plan 1.4: Grondplan 1e v

| Beschrijving | Type | Actie |
|---|---|---|
| 1. Roofing terrasbekleding | Advies | - |

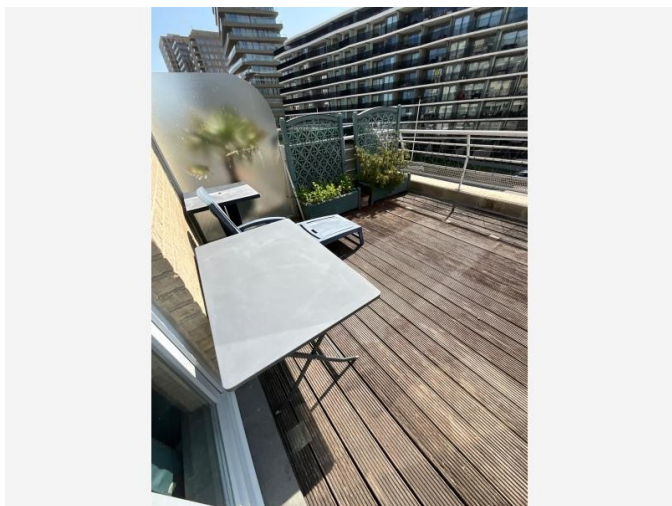
Vrije foto

Omdat de roofing (onder de hardhouten planken) op de terrassen tot de gemene delen behoort van de residentie, word deze toepassing als advies opgenomen in dit attest. Roofing is verplicht als toepassing opgenomen te worden in het attest gemene delen van de residentie.

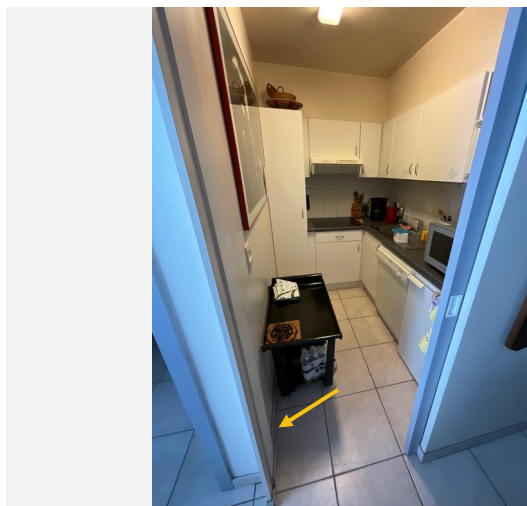
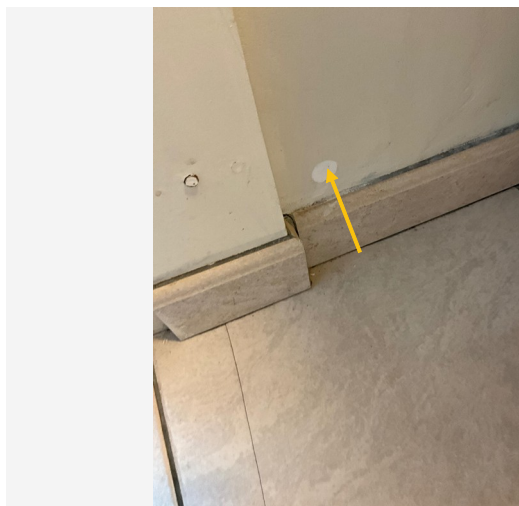
Geen asbest

| # | Type | Referentie | Resultaat |
|---|---|---|---|
| 2.1 | Mengmonster | 001 | Geen asbest |

| Opmerking | <p>Volgens het inspectieprotocol is een monstername van het pleisterwerk verplicht om dit te identificeren als niet-asbesthoudend.</p> <p>Locatie staalnames: individuele ruimte: inkomhal / natte ruimte: keuken / stookplaats: Geen aparte stookplaats, warmwaterboilers in de badkamers/ traphal: ...traphal glv</p> <p>De vermelde oppervlaktes en volumes betreffen een beredeneerde schatting. Er worden geen rechten verleend aan deze oppervlaktes/volumes. De dikte is een schatting die voorkomt uit de monsterplaatsen en is daarom niet altijd representatief. Er bevinden zich enkele valse wanden. Het is niet duidelijk of er pleisterwerk aanwezig is achter deze valse wanden, het is aangewezen om bijkomend onderzoek uit te voeren bij werken.</p> |

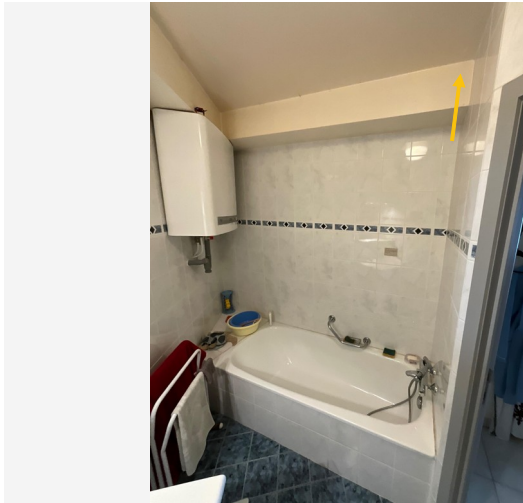
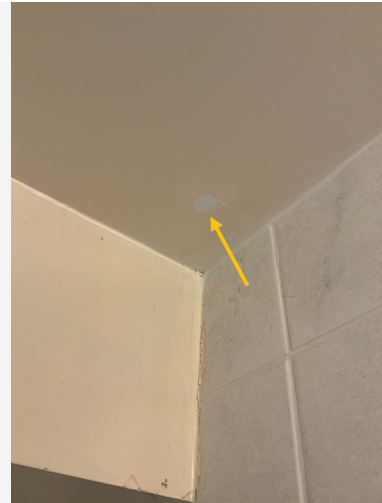
## Fiche 3: 002 Pleister plafond (volle plafonds)

Geen asbest

| # | Type | Referentie | Resultaat |
|---|---|---|---|
| 3.1 | Mengmonster | 002 | Geen asbest |

| Opmerking | <p>Volgens het inspectieprotocol is een monstername van het pleisterwerk verplicht om dit te identificeren als niet-asbesthoudend.</p> <p>Locatie staalnames: individuele ruimte: toilet glv/ natte ruimte: badkamer glv/ stookplaats: .niet aanwezig / traphal: traphal glv</p> <p>De vermelde oppervlaktes en volumes betreffen een beredeneerde schatting. Er worden geen rechten verleend aan deze oppervlaktes/volumes. De dikte is een schatting die voorkomt uit de monsterplaatsen en is daarom niet altijd representatief.</p> |
