# Asbestinventarisat attest

Goedendaglaan 81, 8500 Kortrijk

Attestnummer : 20260818-000016.000

**Asbestveilig** (maar niet asbestvrij)

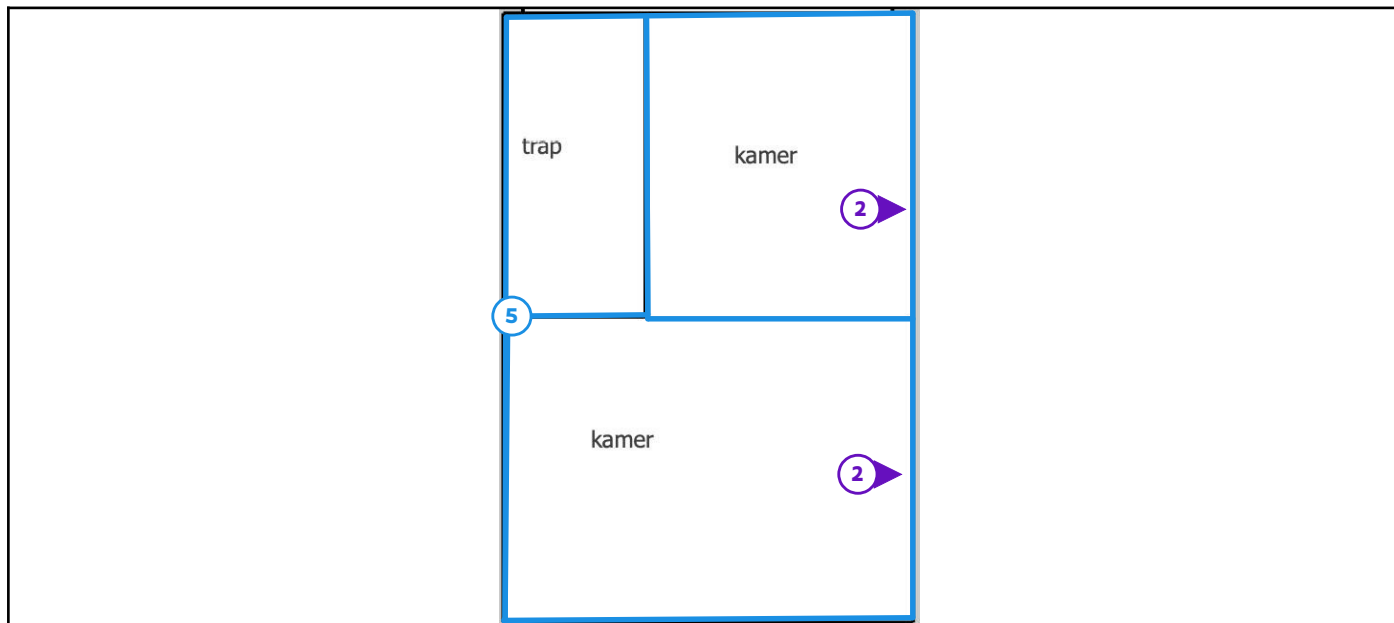
## Plan 1.3: +1

| Beschrijving | Type | Actie |
|---|---|---|
| 2. Schouw | Beperking | - |

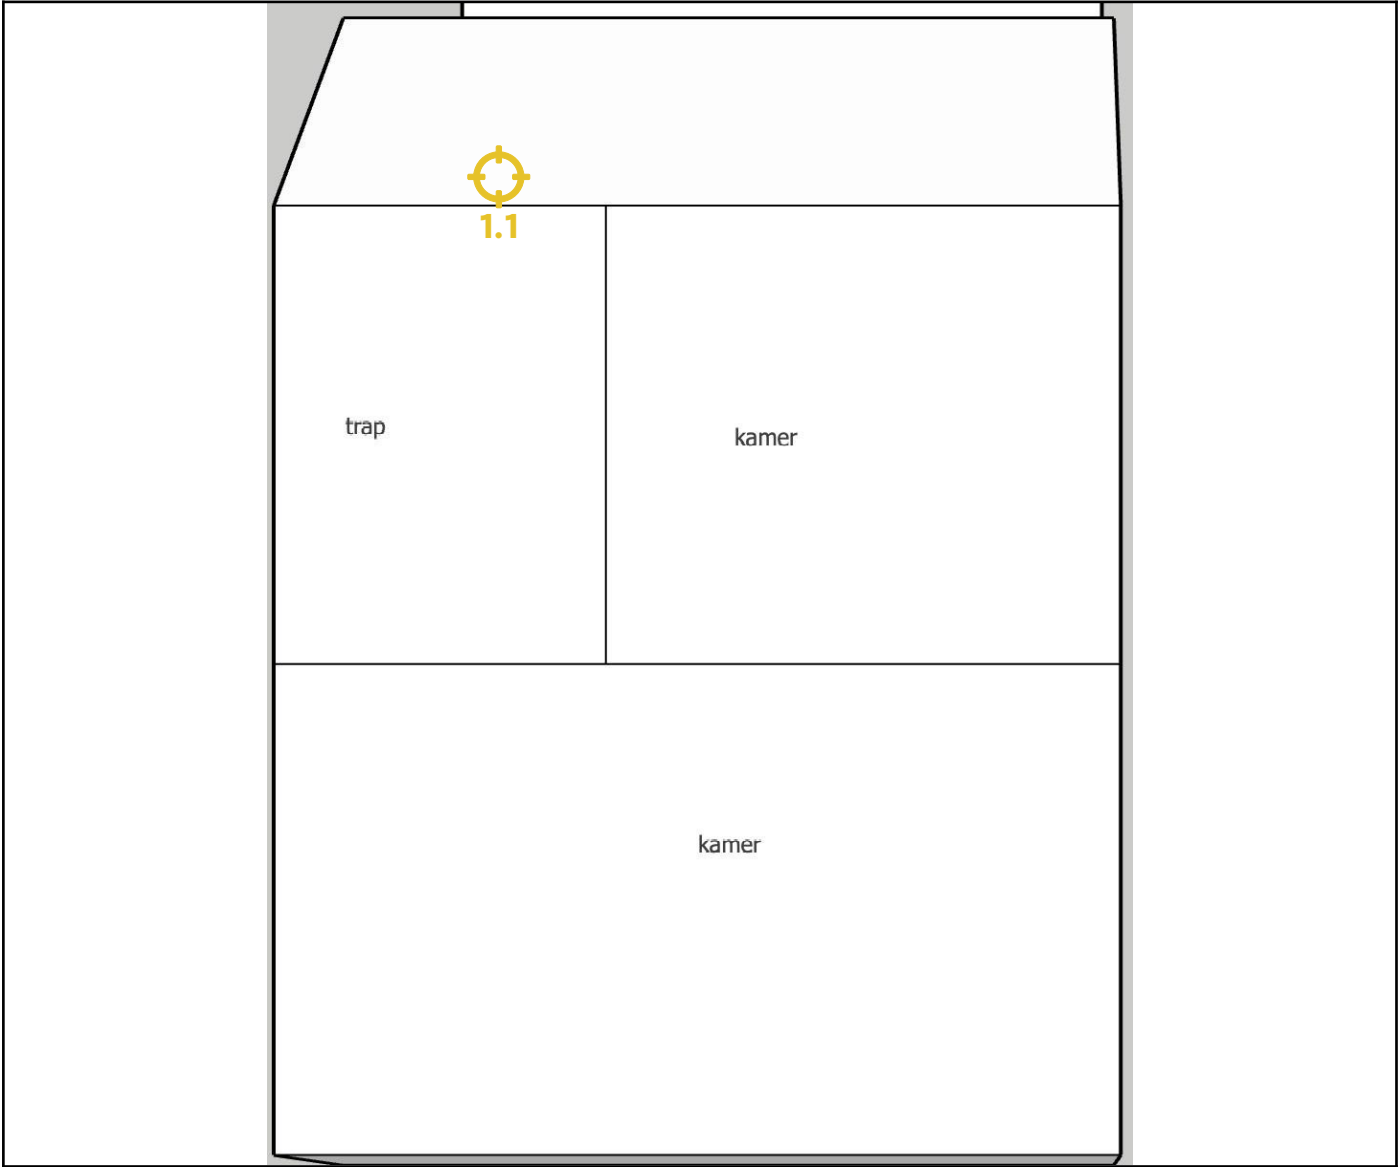
Plan 1.6: +2

| Beschrijving | Type | Actie |
|---|---|---|
| 1. Onderdak type Menuiserite | Asbestmateriaal | Zorgvuldig beheren |

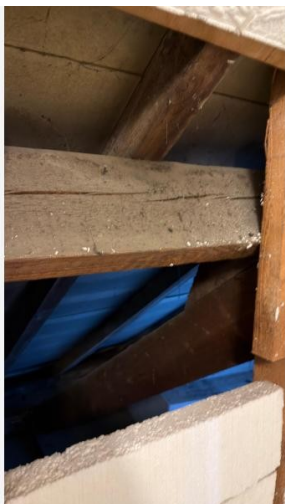
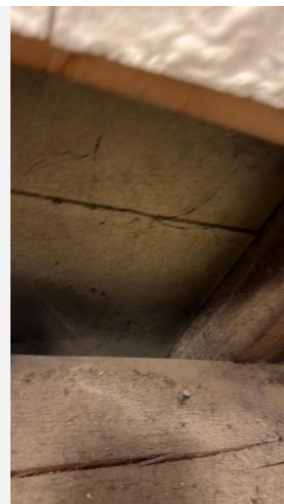
| Fiche 1: Onderdak type Menuiserie..... | 18 |

Overzichtsfoto

Detailfoto

Het asbestmateriaal valt onder de mijlpaal van 2040.

| Eindbeoordeling materiaalrisico | Zeer laag materiaalrisico en/of zeer lage kans op vezelvrijgave |

| Gebondenheid | Categorie 1: hechtgebonden in oorsprong |
| Asbestsoort (vezeltype) | Alleen chrysotiel aanwezig |
| Asbestconcentratie | Laag (< 50%) |
| Afschermingsgraad van het gehele materiaal | Stootvaste afscherming of omkasting |
| Toestand van het materiaal | Licht beschadigd, licht verweerd. Intacte calciumsilicaatplaat of materiaal met categorie 3-gebondenheid |

| # | Type | Referentie | Resultaat |
|---|---|---|---|
| 1.1 | Puntmonster | 3 | Chrysotiel |

| Beschrijving | Onderdak type Menuiserite |
| Asbestmateriaal | Plaat, paneel, tablet - Type Menuiserite |

Zorgvuldig beheren

- Zorg voor een veilig beheer. Vermijd het beschadigen van het asbestmateriaal. Controleer de toestand jaarlijks op wijzigingen.

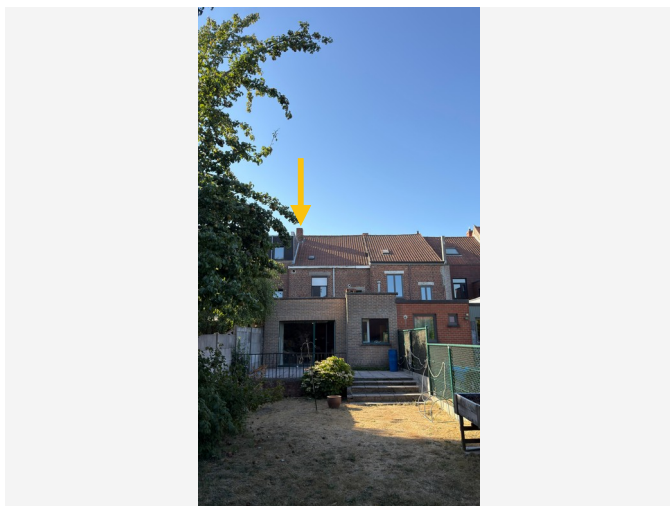
| Fiche 2: Schouw..... | 23 |

*Situeringfoto*

**Reden:** Het te onderzoeken materiaal situeert zich hoger dan 3,50 m te rekenen vanaf een veilige ondergrond

**Uitleg van de asbestdeskundige:** De schouw bevat binnenin mogelijk een asbestcement rookgaskanaal. Laat dit onderzoeken bij eventuele werken.

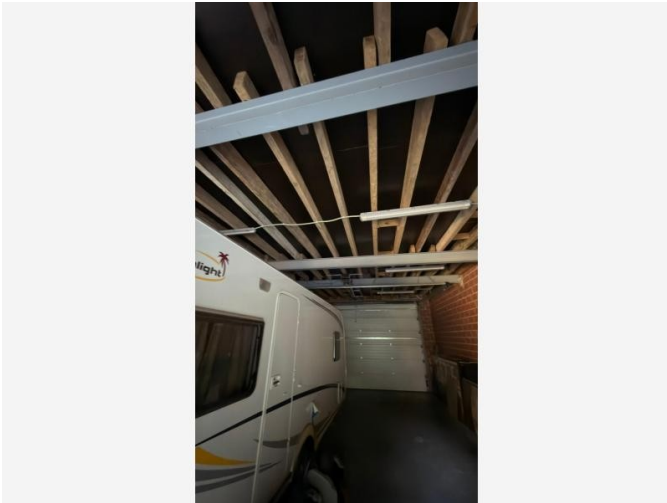
| Fiche 3: Nieuwbouw garage..... | 25 |

*Situeringsfoto*

**Bouwjaar:** 2024

*Constructies gebouwd vanaf 2001 moeten niet onderzocht worden*

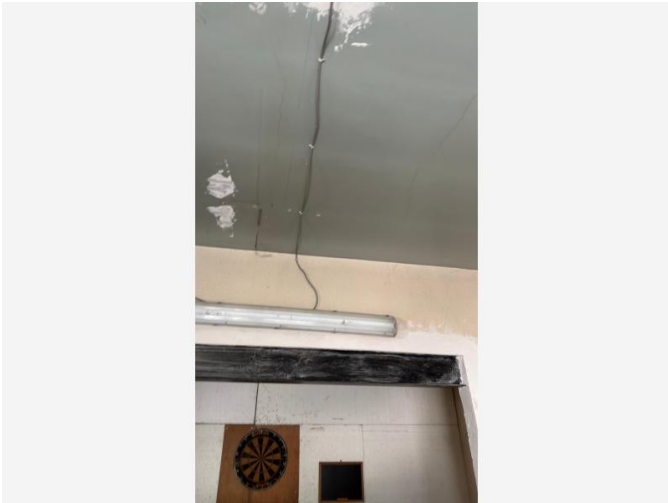
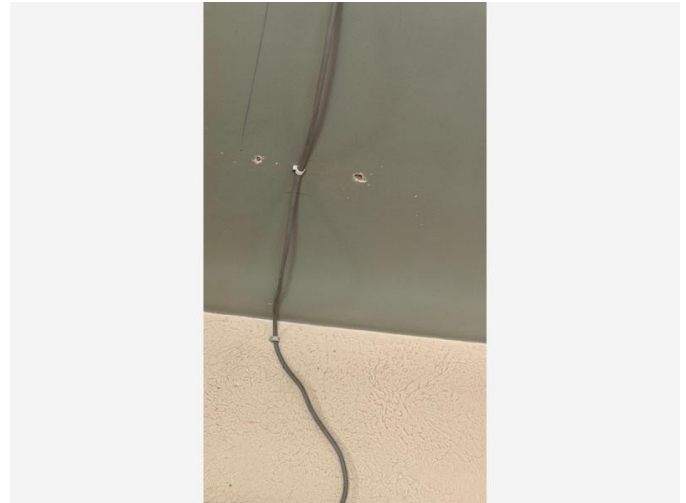
## Fiche 4: Pleisterwerk plafonds

Overzichtsfoto

Detailfoto

Geen asbest

| # | Type | Referentie | Resultaat |
|---|---|---|---|
| 4.1 | Mengmonster | 2 | Geen asbest |

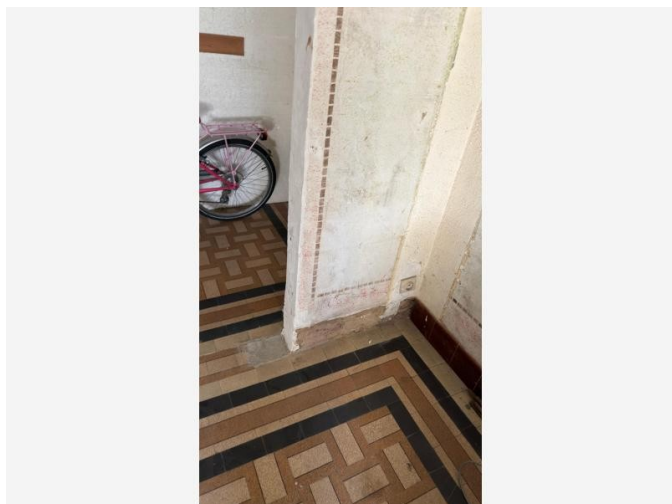
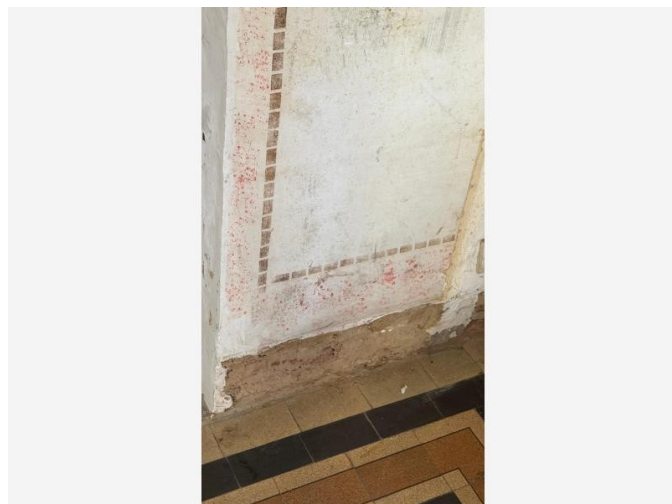
## Fiche 5: Pleisterwerk wanden

Overzichtsfoto

Detailfoto

Geen asbest

| # | Type | Referentie | Resultaat |
|---|---|---|---|
| 5.1 | Mengmonster | 1 | Geen asbest |

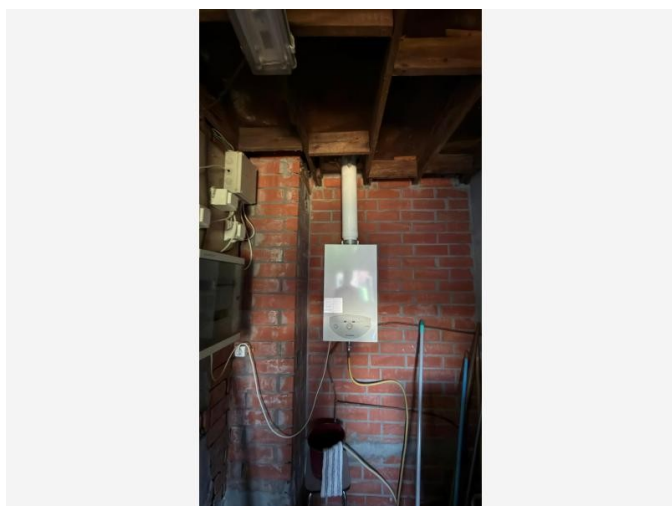
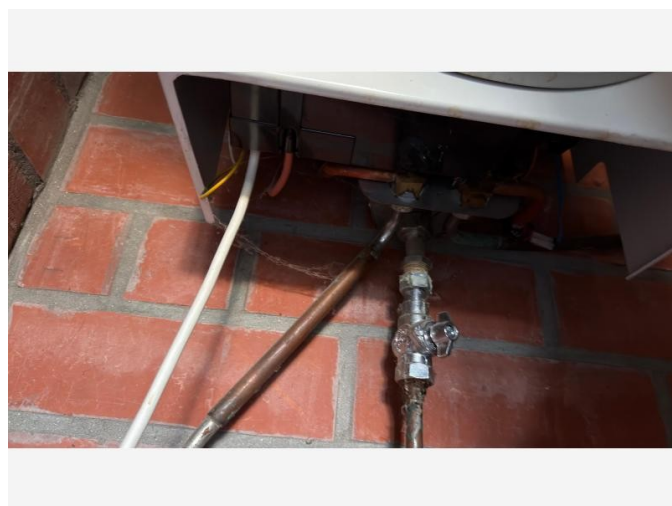
### Fiche 6: CV-ketel (niet verdacht)

| Beschrijving | Notitie | Terug te vinden op plannen |
|---|---|---|
| Fiche 6: CV-ketel (niet verdacht) | De CV-ketel (dichtingen, isolerend materiaal) is niet asbestverdacht. | Plan 1.1: +0 |

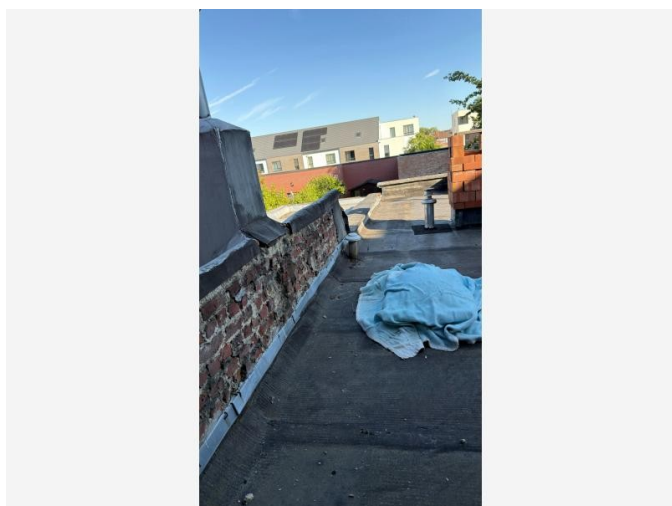
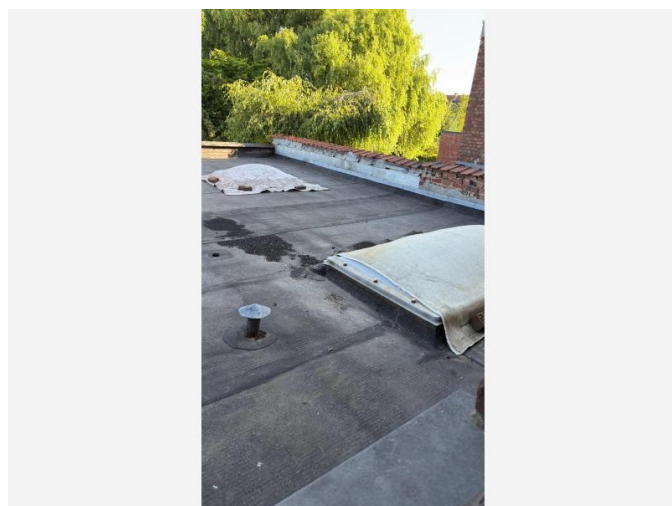
### Fiche 7: Plat dak niet verdacht

| Beschrijving | Notitie | Terug te vinden op plannen |
|---|---|---|
| Fiche 7: Plat dak niet verdacht | De bovenste laag is alvast niet verdacht.<br><br>Onderliggende lagen moeten bij destructieve werken verder getest worden. | - |
