# Asbestinventarisatetest

Vagevuurstraat 15, 8510 Kortrijk

Attestnummer : 20260304-000302.001

**Niet-asbestveilig**

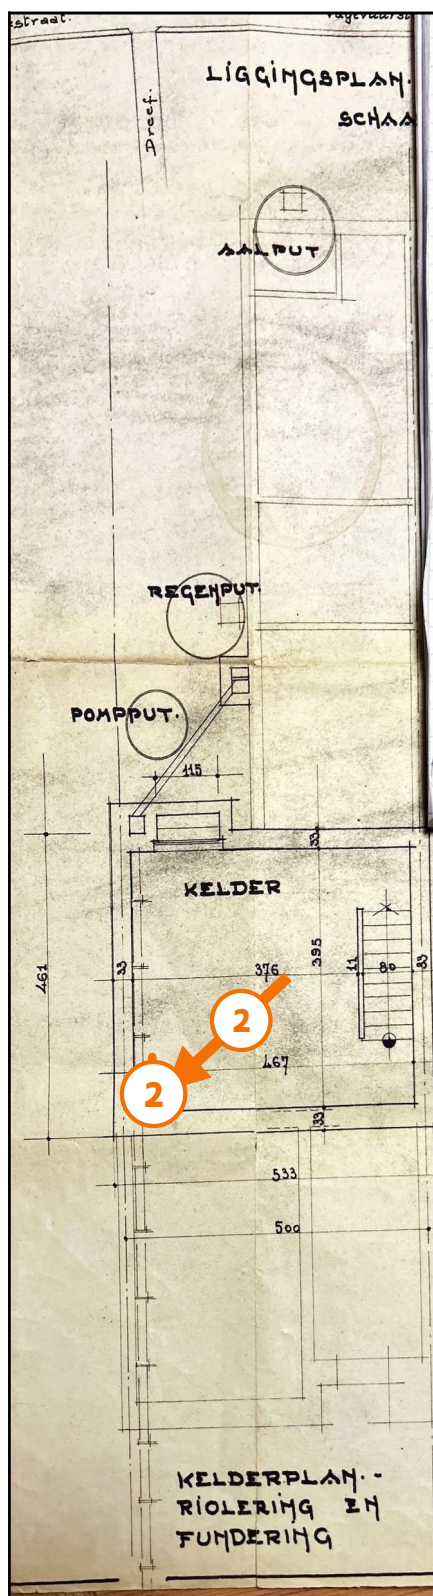
## Plan 1.2: kelder

2. Afvoerbuis kelder

Asbestmateriaal

Maatregelen nemen

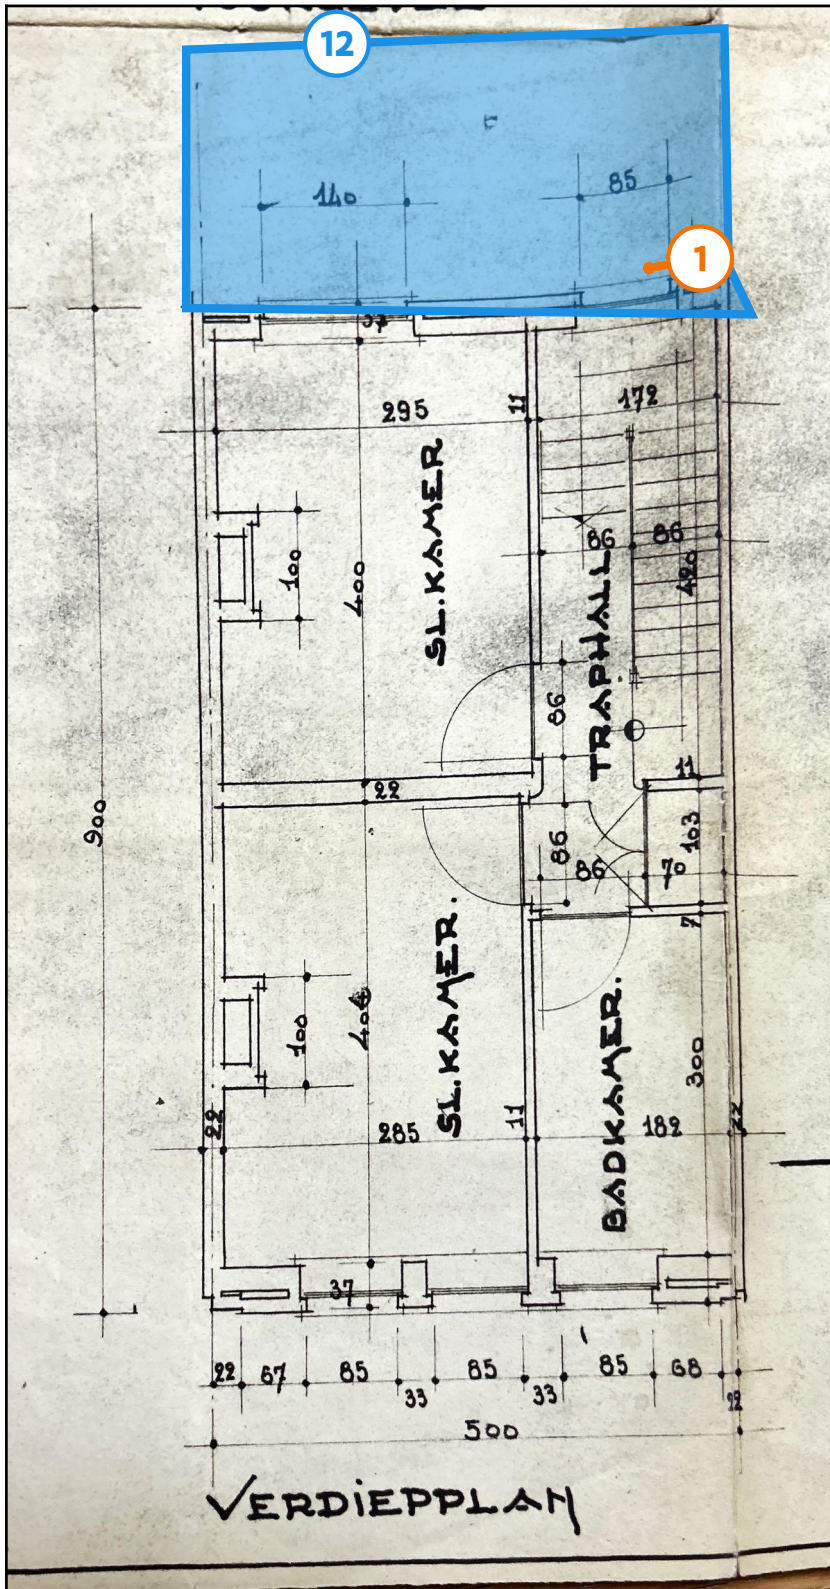
# Plan 1.8: verdiep +1

1. Wit geschilderde leien op achtergevel	Asbestmateriaal	<a href="#">Verwijderen</a>
12. Roofing	Geen asbest	-

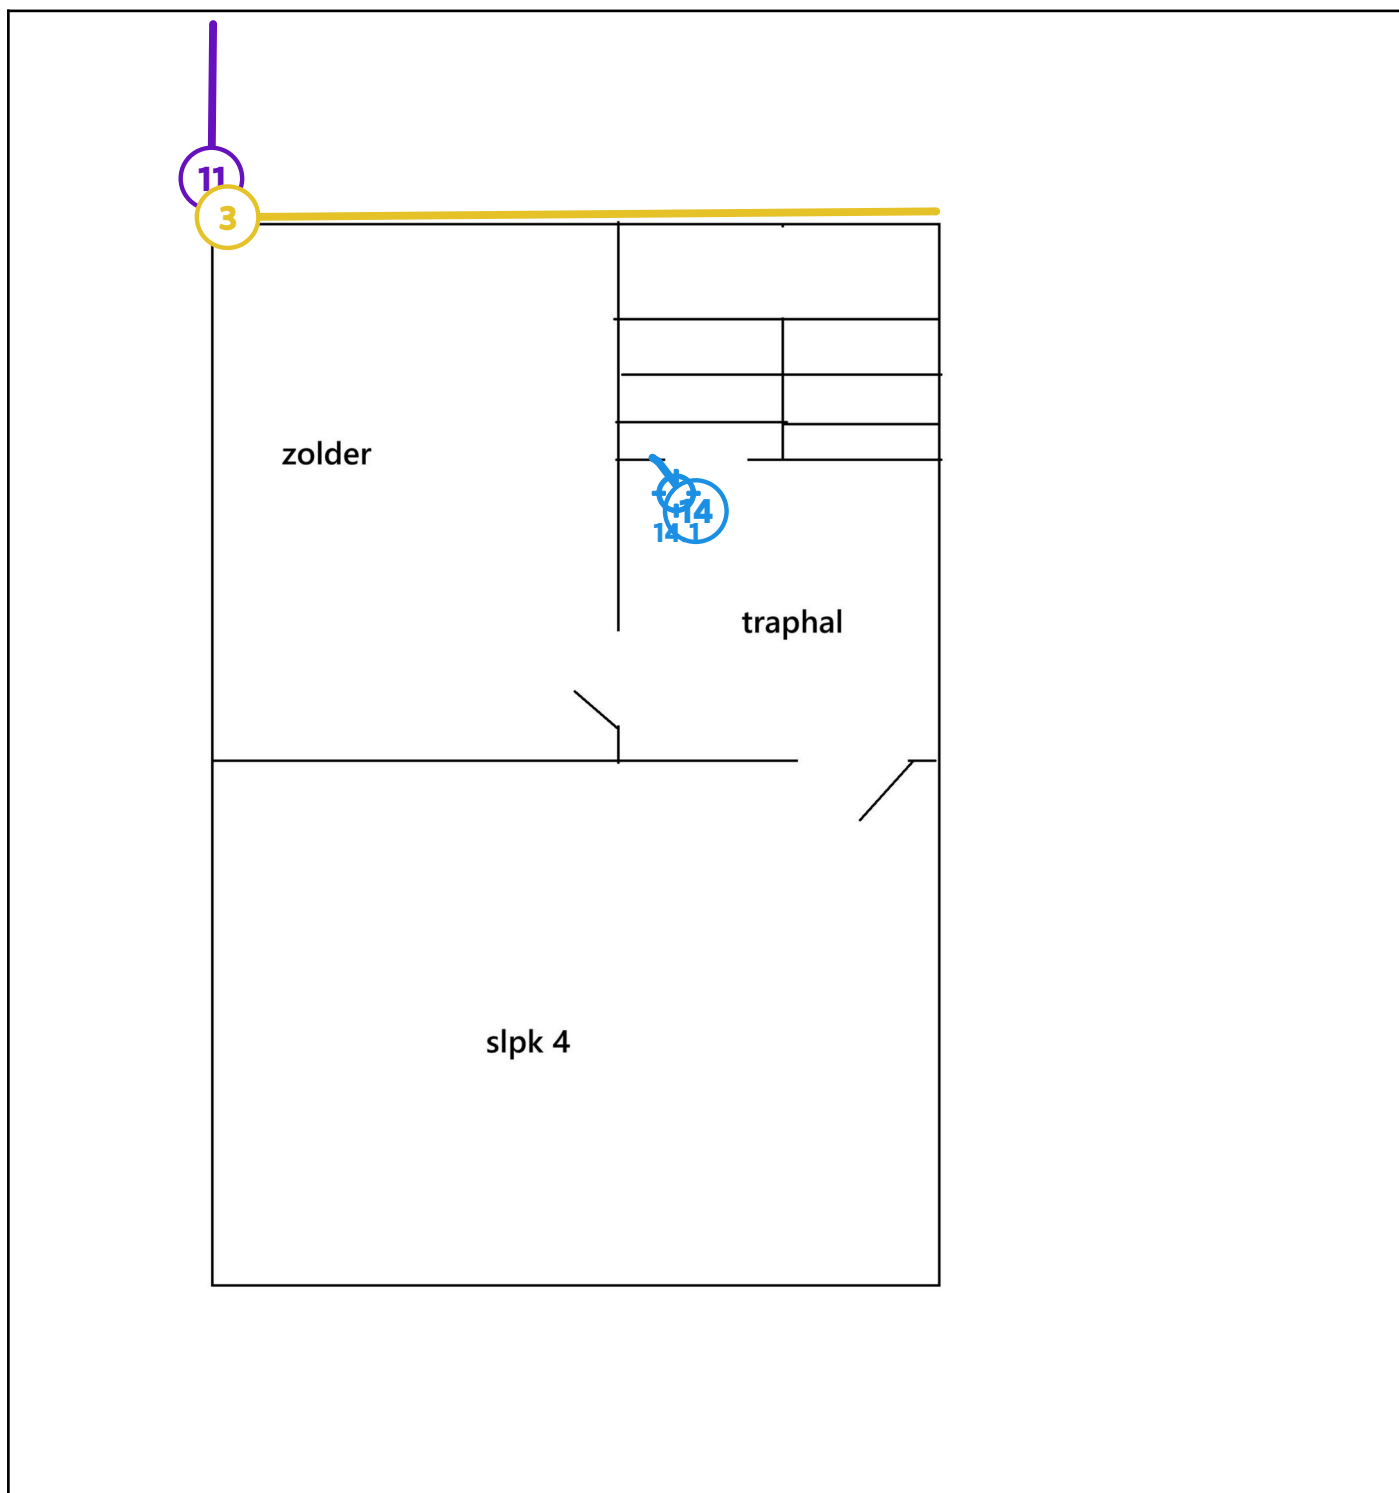
## Plan 1.9: verdiep +2

Beschrijving	Type	Actie
3. Roofing goot achtergevel	Asbestmateriaal	Zorgvuldig beheren

11. Leien buur	Advies	-
14. Mastiek binnendeur op de 2de verdieping	Geen asbest	-
14.1 Code: 4	Puntmonster	-

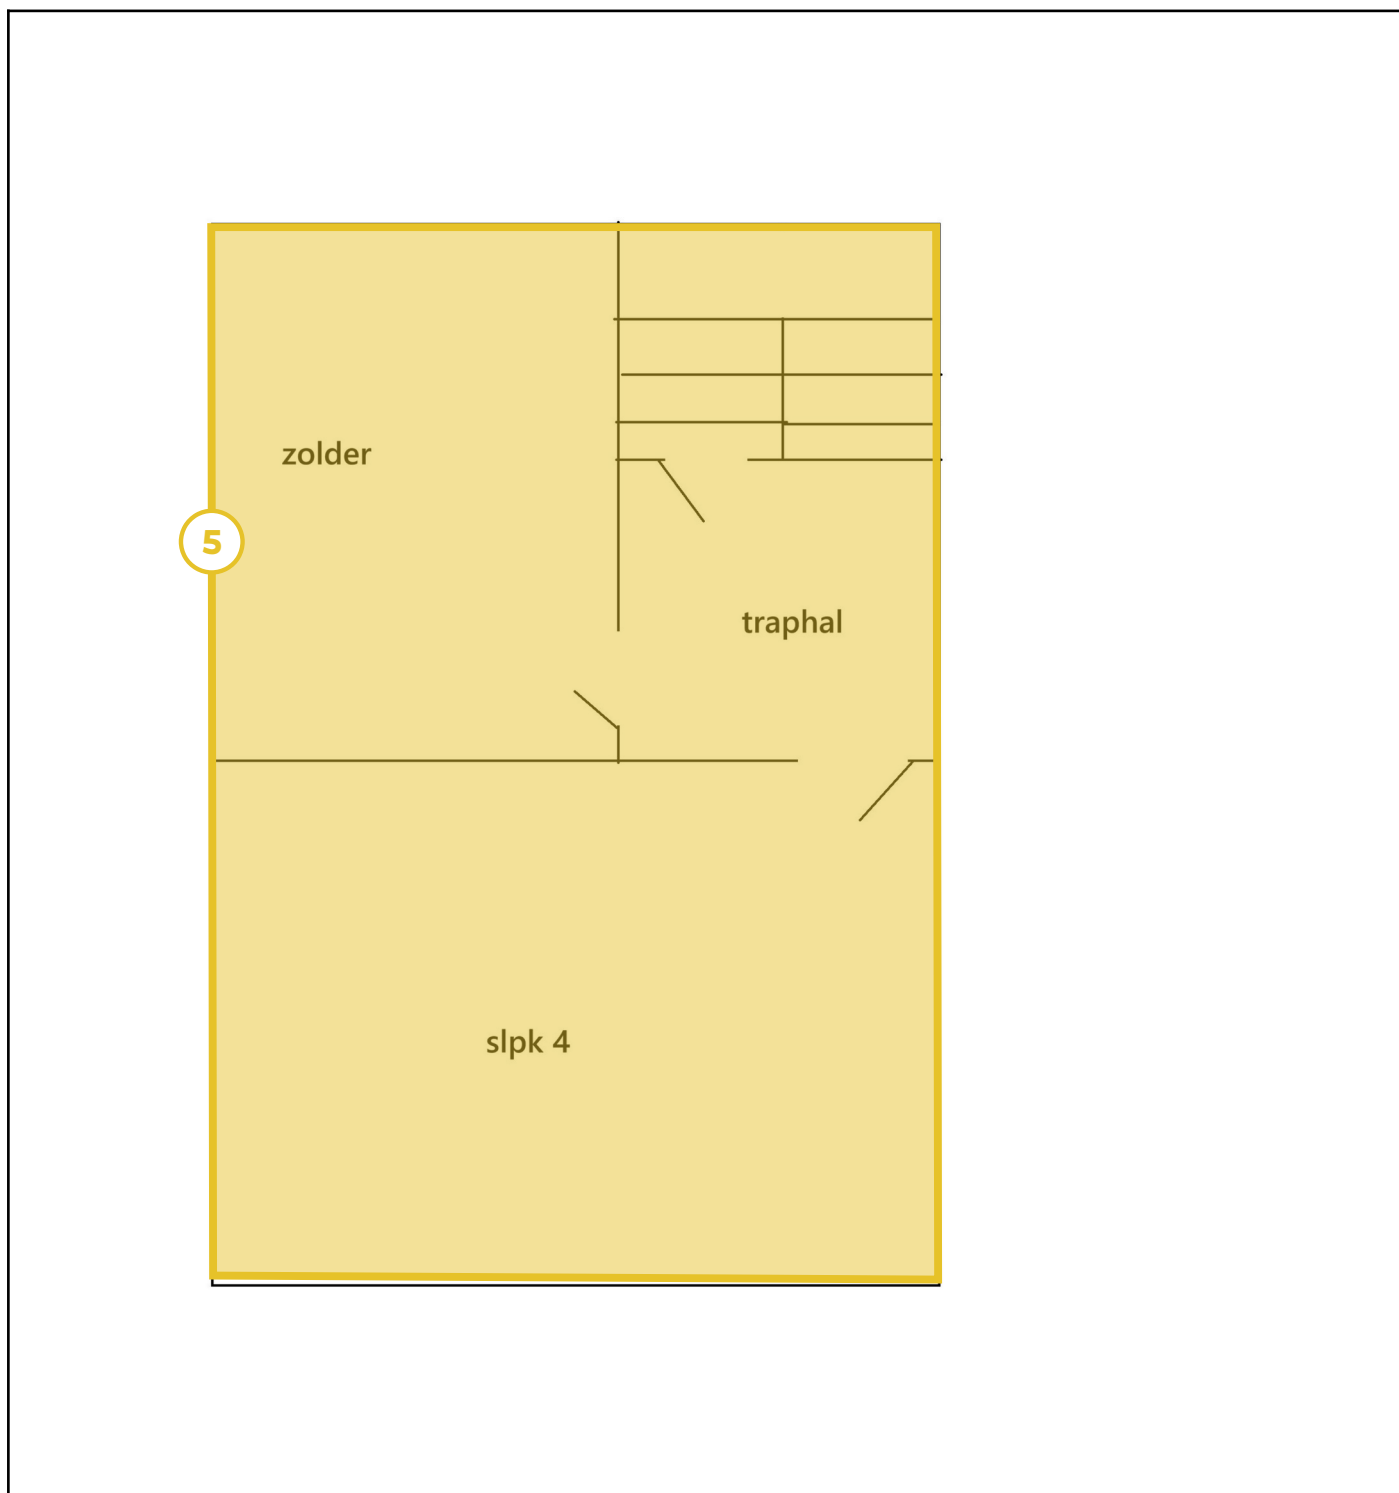
## Plan 1.10: verdiep +2

Beschrijving	Type	Actie
5. Onderdak woning	Asbestmateriaal	Zorgvuldig beheren

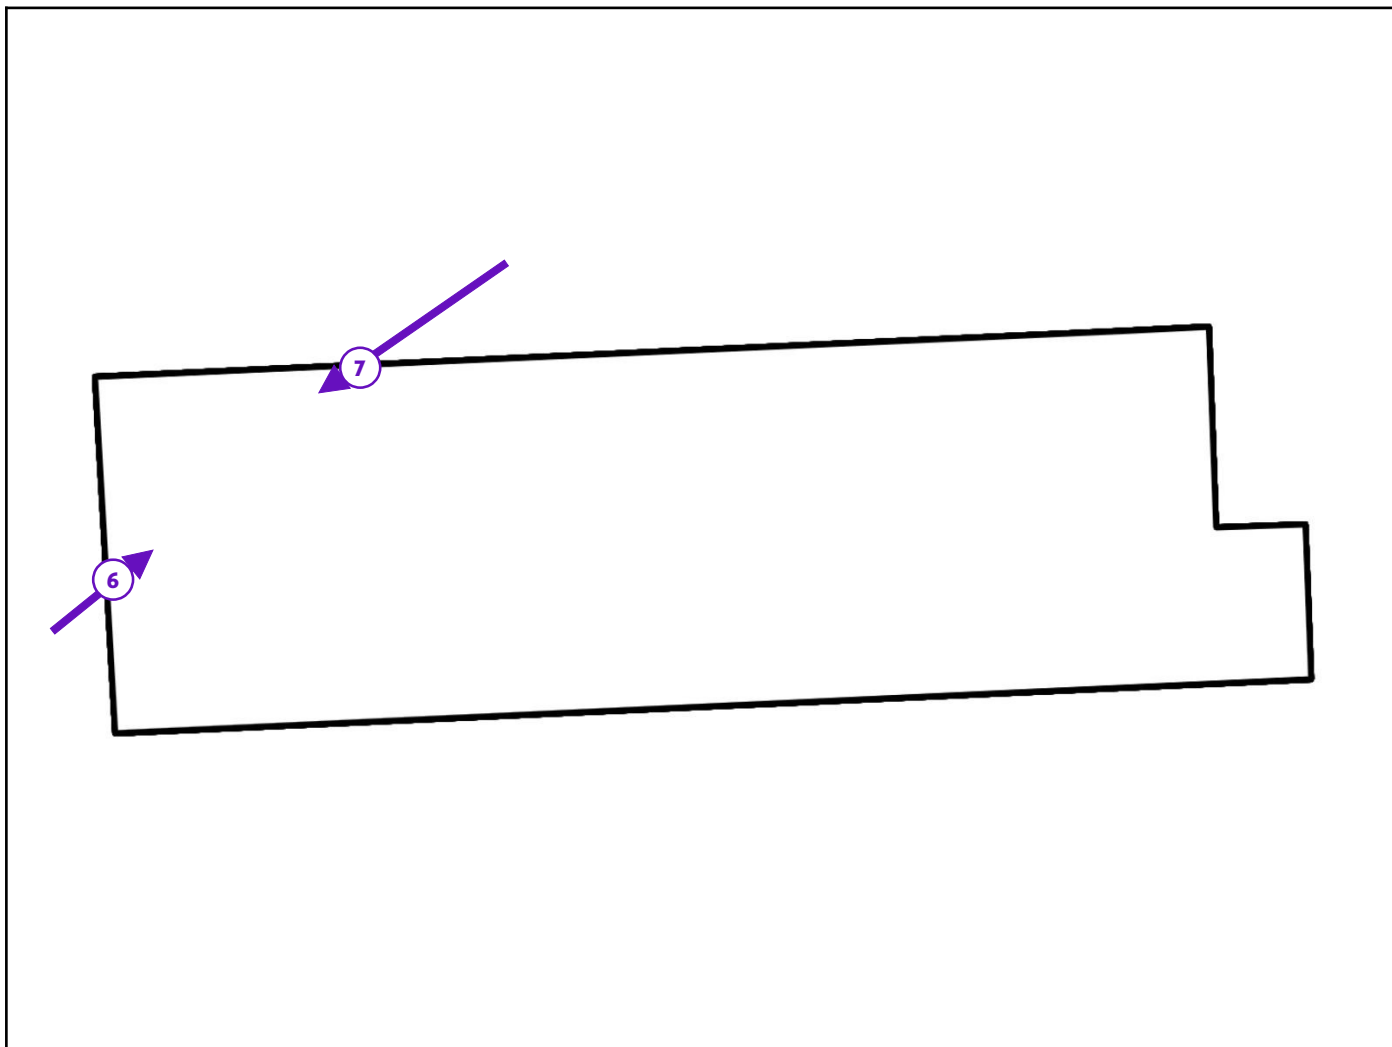
## Plan 1.11: Hoofdgebouw plan

Beschrijving	Type	Actie
6. dak dakkapel	Beperking	-
7. Schoorstenen	Beperking	-

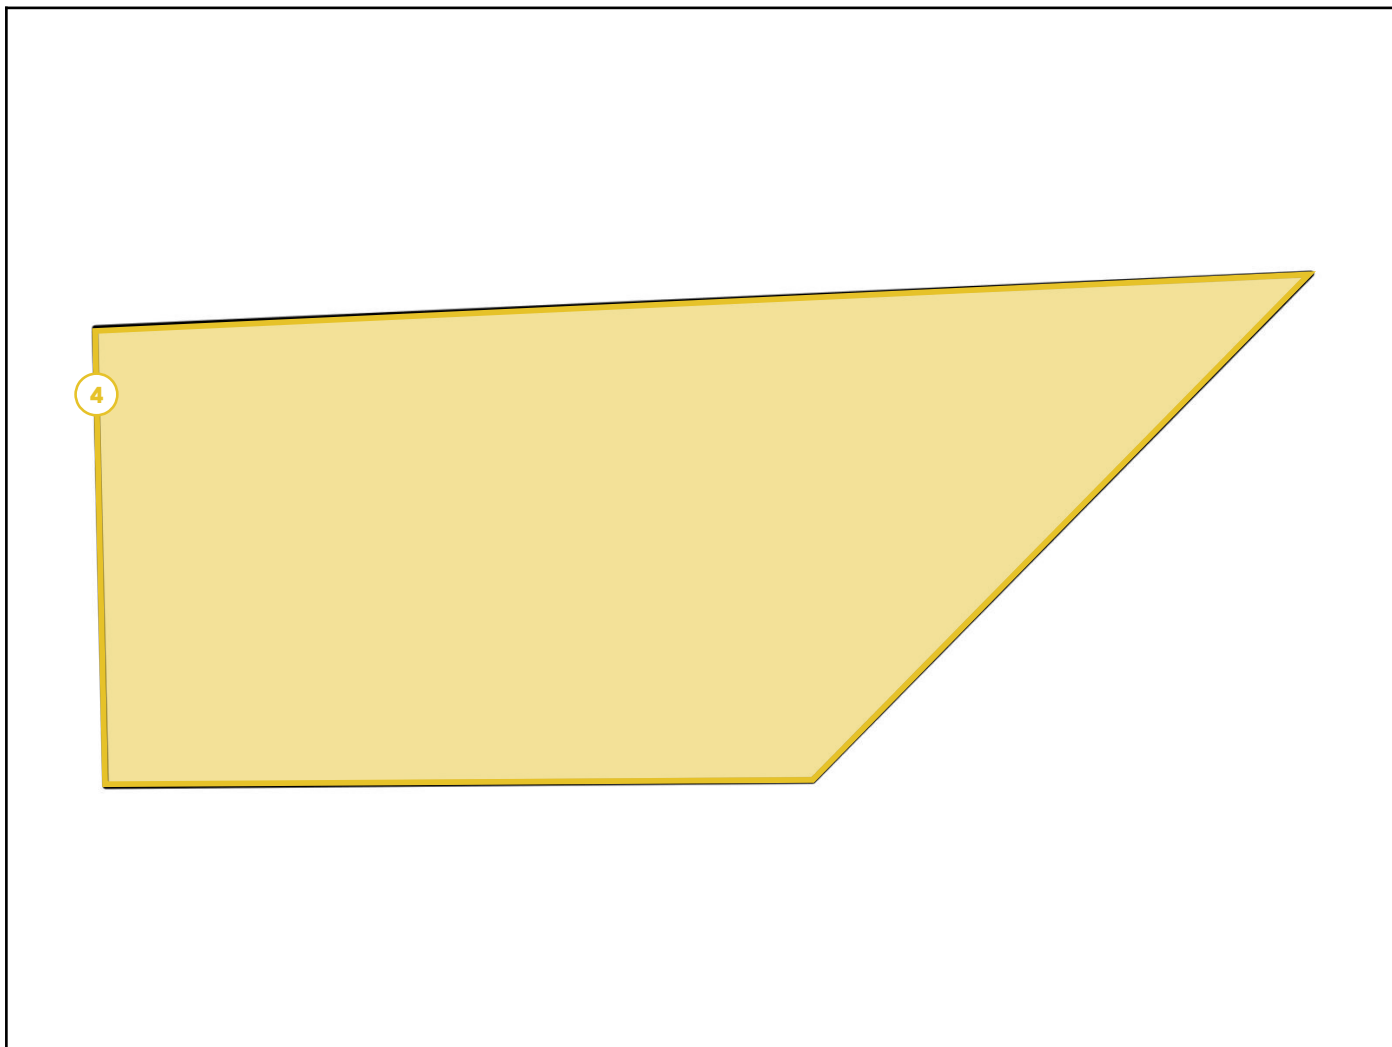
## Plan 2.1: Bijgebouw plan

Beschrijving	Type	Actie
4. Onderdak tuinhuis	Asbestmateriaal	Zorgvuldig beheren

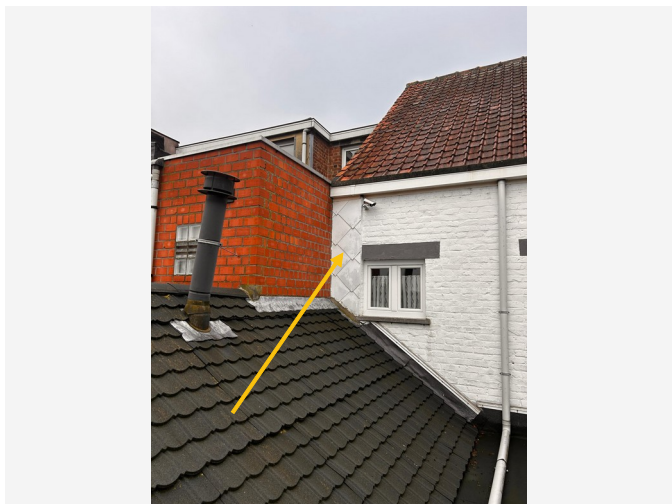
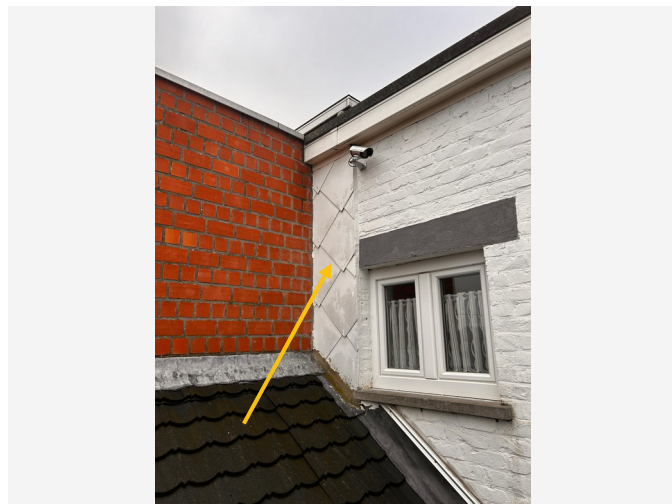
Eindbeoordeling materiaalrisico	Verhoogd materiaalrisico en/of verhoogde kans op vezelvrijgave
---------------------------------	----------------------------------------------------------------

Gebondenheid	Categorie 1: hechtgebonden in oorsprong
Asbestsoort (vezeltype)	Crocidoliet aanwezig
Asbestconcentratie	Laag (< 50%)
Afschermingsgraad van het gehele materiaal	Geheel of deels vrij aan de buitenlucht, maar geen contact met binnenlucht
Toestand van het materiaal	Matig beschadigd, matig verweerd

<b>Beschrijving</b>	Wit geschilderde leien op achtergevel
<b>Omgeving</b>	Buiten
<b>Primaire drager</b>	Wand buitenschil
<b>Asbestmateriaal</b>	Dak- en gevelbekleding - Lei, shingle
<b>Bindmiddel van asbestmateriaal</b>	Cement
<b>Gebondenheid op basis van bindmiddel</b>	Hecht
<b>Hoeveelheid (oppervlakte - aantal)</b>	<ul style="list-style-type: none"><li>• 5,00 m<sup>2</sup> - 1 stuk</li></ul>
<b>Totale oppervlakte</b>	5,00 m <sup>2</sup>
<b>Eenvoudig bereikbaar</b>	Ja
<b>Bevestigingswijze</b>	<ul style="list-style-type: none"><li>• Genageld, geniet</li></ul>
<b>Identificatiemethode</b>	<p>De asbestdeskundige beoordeelt het materiaal als asbestverdacht en dus asbesthoudend, en dit zonder monsternamen.</p> <p>Motivatie: De opdrachtgever weigert om het materiaal te laten bemonsteren.</p>
<b>Destructieve handeling voor identificatie</b>	Nee

Verwijderen

- Verwijder dit asbestmateriaal zo snel mogelijk. Volg de toestand goed op.
- Voer bijkomende staalname(s) uit.

- Eenvoudige handelingen: mag via doe-het-zelf of door werknemer(s) met opleidingsattest eenvoudige handelingen  
Dit mag u niet zelf verwijderen.

Hechtgebonden toepassing mag enkel door werknemer(s) met opleidingsattest eenvoudige handelingen weg gehaald worden.

Verwijdering; zonder elektrische apparaten en mooi rond de toepassing alles los maken zodat de toepassing niet breekt. De verwijderaar met opleidingsattest bevochtigt best eerst de toepassing.

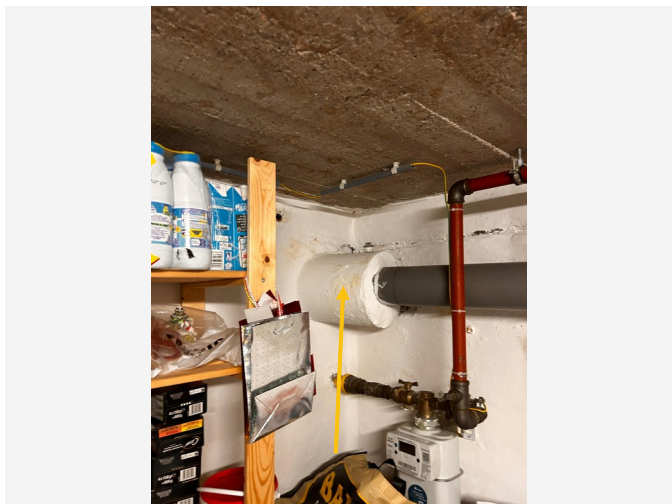
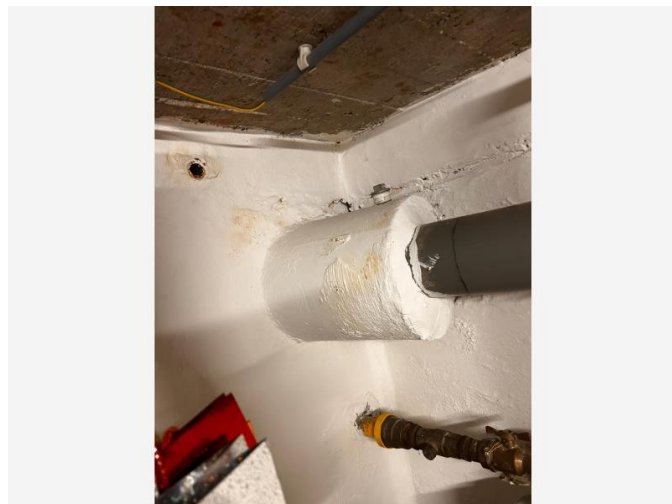
Eindbeoordeling materiaalrisico	Verhoogd materiaalrisico en/of verhoogde kans op vezelvrijgave
---------------------------------	----------------------------------------------------------------

Gebondenheid	Categorie 1: hechtgebonden in oorsprong
Asbestsoort (vezeltype)	Crocidoliet aanwezig
Asbestconcentratie	Laag (< 50%)
Afschermingsgraad van het gehele materiaal	Geheel of deels vrij aan de binnenlucht, maar geen contact met binnenluchtstromen
Toestand van het materiaal	Licht beschadigd, licht verweerd. Intacte calciumsilicaatplaat of materiaal met categorie 3-gebondenheid

Beschrijving	Afvoerbuiskelder
Omgeving	Binnen
Primaire drager	Sanitaire infrastructuur en uitrusting (toe- en afvoer)
Asbestmateriaal	Buis, koker, leiding, pijp, doorvoer
Bindmiddel van asbestmateriaal	Cement
Gebondenheid op basis van bindmiddel	Hecht
Hoeveelheid (lengte - omtrek - dikte - aantal)	<ul style="list-style-type: none"> <li>• 1,00 m - 78,50 cm - 2,00 cm - 1 stuk</li> </ul>
Totaal volume	0,016 m <sup>3</sup>
Eenvoudig bereikbaar	<p>Nee</p> <ul style="list-style-type: none"> <li>• Het asbestmateriaal is bedekt (uitgezonderd laag verf, coating, behang, kunststof, textiel) en het wegnemen van het bedekkende materiaal kan niet zonder het bedekkende materiaal te beschadigen.</li> </ul>
Bevestigingswijze	<ul style="list-style-type: none"> <li>• Verlijmd, ingegoten, versmeerd</li> </ul>
Identificatiemethode	<p>De asbestdeskundige beoordeelt het materiaal als asbestverdacht en dus asbesthoudend, en dit zonder monstername.</p> <p>Motivatie: De monstername brengt andere schade aan dan schade die inherent is aan de monstername.</p>

Destructieve handeling voor identificatie	Nee
Opmerking	<p>Dit kan ook een asbestvrije buis zijn.</p> <p>Het onderzoek is beperkt omdat de buis wit geschilderd is.</p> <p>Enkel de zichtbare lengte werd ingevuld.</p> <p>De buis is langer.</p>

Maatregelen nemen

- Verwijder dit asbestmateriaal zo snel mogelijk. Volg de toestand goed op.
- Voer bijkomende staalname(s) uit.

Deze toepassing kan door een aannemer die over een opleidingsattest eenvoudige handelingen beschikt of door een particulier (doe-het-zelf), verwijderd worden indien er geen verhoogd risico op vrijgave van asbestvezels (max. concentratie 0,01 vezels/cm<sup>3</sup> - CODEX Art. VI.3-54) ontstaat en de toepassing voorafgaand wordt gefixeerd/bevochtigd.

Eenvoudige handelingen: enkel door erkend asbestverwijderaar Indien bovenstaande criteria worden overschreden: Deze toepassing kan enkel door een erkende asbestverwijderaar verwijderd worden omdat er hier automatisch een verhoogd risico op vrijgave van asbestvezels (max. concentratie 0,01 vezels/cm<sup>3</sup> - CODEX - Art. VI.3-54) ontstaat. (Bron: VLAREM II: 6.4.0.1 par1, par2 en par3). Een erkend asbestverwijderaar moet ingeschakeld worden voor deze toepassingen die niet (kunnen) worden verwijderd door de couveuzemethode, door hermetische zone of door de materialen beschreven in Vlarem II, art. 6.4.0.1 par2. (Bron: Leidraad bij het Inspectieprotocol)

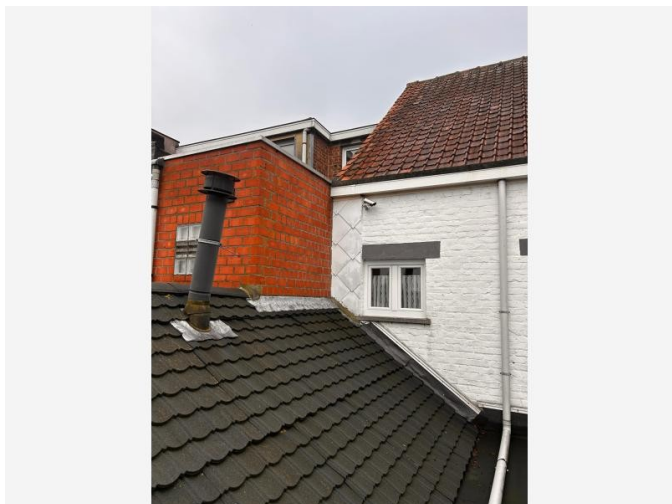
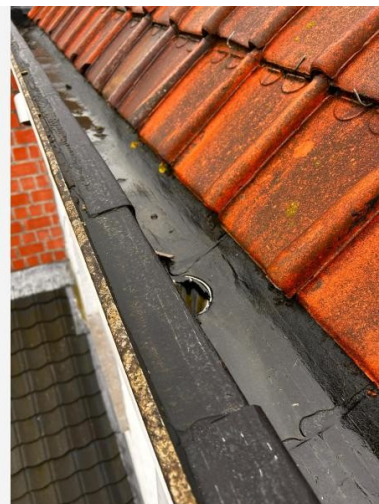
Eindbeoordeling materiaalrisico	Laag materiaalrisico en/of verlaagde kans op vezelvrijgave
---------------------------------	------------------------------------------------------------

Gebondenheid	Categorie 1: hechtgebonden in oorsprong
Asbestsoort (vezeltype)	Alleen chrysotiel aanwezig
Asbestconcentratie	Laag (< 50%)
Afschermingsgraad van het gehele materiaal	Geheel of deels vrij aan de buitenlucht, maar geen contact met binnenlucht
Toestand van het materiaal	Licht beschadigd, licht verweerd. Intacte calciumsilicaatplaat of materiaal met categorie 3-gebondenheid

Beschrijving	Roofing goot achtergevel
Omgeving	Buiten
Primaire drager	Wand buitenschil
Asbestmateriaal	Dak- en gevelbekleding - Roofing
Bindmiddel van asbestmateriaal	Bitumen (roofing, teer, asfalt)
Gebondenheid op basis van bindmiddel	Hecht
Hoeveelheid (oppervlakte - aantal)	<ul style="list-style-type: none"><li>• 2,00 m<sup>2</sup> - 1 stuk</li></ul>
Totale oppervlakte	2,00 m <sup>2</sup>
Eenvoudig bereikbaar	Ja
Bevestigingswijze	<ul style="list-style-type: none"><li>• Verlijmd, ingegoten, versmeerd</li></ul>
Identificatiemethode	<p>De asbestdeskundige beoordeelt het materiaal als asbestverdacht en dus asbesthoudend, en dit zonder monstername.</p> <p>Motivatie: De monstername brengt andere schade aan dan schade die inherent is aan de monstername.</p>
Destructieve handeling voor identificatie	Nee

Zorgvuldig beheren

- Zorg voor een veilig beheer. Vermijd het beschadigen van het asbestmateriaal. Controleer de toestand jaarlijks op wijzigingen.
- Voer bijkomende staalname(s) uit.

- Eenvoudige handelingen: mag via doe-het-zelf of door werknemer(s) met opleidingsattest eenvoudige handelingen  
Dit mag u niet zelf verwijderen.  
Hechtgebonden toepassing mag enkel door werknemer(s) met opleidingsattest eenvoudige handelingen weg gehaald worden.  
Verwijdering; zonder elektrische apparaten en mooi rond de toepassing alles los maken zodat de toepassing niet breekt. De verwijderaar met opleidingsattest bevochtigt best eerst de toepassing.  
Dit mag mits gebruik van de correcte persoonlijke beschermingsmiddelen (PBM's) tijdens de verwijdering.  
PBM's:

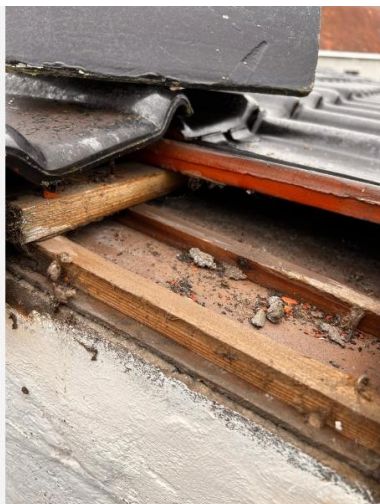
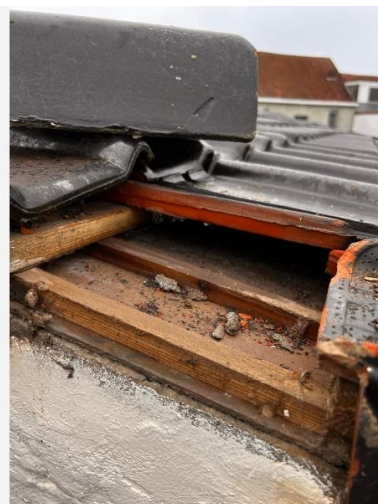
Eindbeoordeling materiaalrisico	Laag materiaalrisico en/of verlaagde kans op vezelvrijgave
---------------------------------	------------------------------------------------------------

Gebondenheid	Categorie 1: hechtgebonden in oorsprong
Asbestsoort (vezeltype)	Crocidoliet aanwezig
Asbestconcentratie	Laag (< 50%)
Afschermingsgraad van het gehele materiaal	Geheel of deels vrij aan de buitenlucht, maar geen contact met binnenlucht
Toestand van het materiaal	Licht beschadigd, licht verweerd. Intacte calciumsilicaatplaat of materiaal met categorie 3-gebondenheid

<b>Beschrijving</b>	Onderdak tuinhuis
<b>Omgeving</b>	Buiten
<b>Primaire drager</b>	Schuin dak
<b>Asbestmateriaal</b>	Plaat, paneel, tablet - Type Menuiserite
<b>Bindmiddel van asbestmateriaal</b>	Cement
<b>Gebondenheid op basis van bindmiddel</b>	Hecht
<b>Hoeveelheid (oppervlakte - dikte - aantal)</b>	<ul style="list-style-type: none"><li>• 25,00 m<sup>2</sup> - 0,35 cm - 1 stuk</li></ul>
<b>Totaal volume</b>	0,088 m <sup>3</sup>
<b>Eenvoudig bereikbaar</b>	Nee <ul style="list-style-type: none"><li>• Het asbestmateriaal is bedekt (uitgezonderd laag verf, coating, behang, kunststof, textiel) en het wegnemen van het bedekkende materiaal kan niet zonder het bedekkende materiaal te beschadigen.</li></ul>
<b>Bevestigingswijze</b>	<ul style="list-style-type: none"><li>• Genageld, geniet</li></ul>
<b>Identificatiemethode</b>	De asbestdeskundige beoordeelt het materiaal als asbestverdacht en dus asbesthoudend, en dit zonder monstername.  Motivatie: De opdrachtgever weigert om het materiaal te laten bemonsteren.

Zorgvuldig beheren

- Zorg voor een veilig beheer en verwijder dit asbestmateriaal wanneer het bij werken eenvoudig bereikbaar wordt. Controleer de toestand jaarlijks op wijzigingen.
- Voer bijkomende staalname(s) uit.

- Eenvoudige handelingen: mag via doe-het-zelf of door werknemer(s) met opleidingsattest eenvoudige handelingen  
Dit mag u niet zelf verwijderen.  
Hechtgebonden toepassing mag enkel door werknemer(s) met opleidingsattest eenvoudige handelingen weg gehaald worden.  
Verwijdering; zonder elektrische apparaten en mooi rond de toepassing alles los maken zodat de toepassing niet breekt. De verwijderaar met opleidingsattest bevochtigt best eerst de toepassing.  
Dit mag mits gebruik van de correcte persoonlijke beschermingsmiddelen (PBM's) tijdens de verwijdering.  
PBM's:

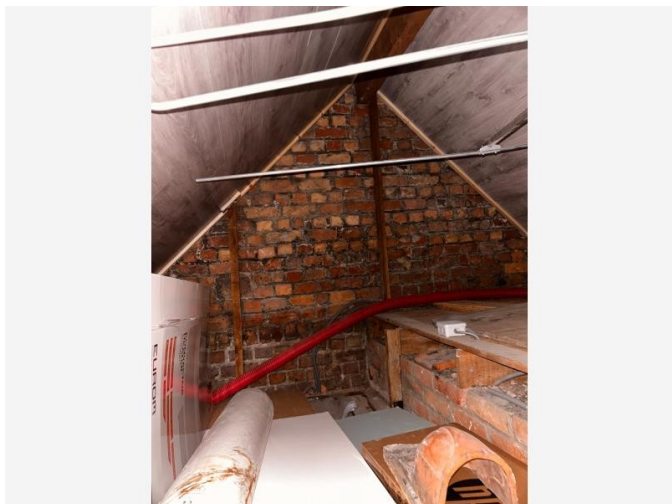
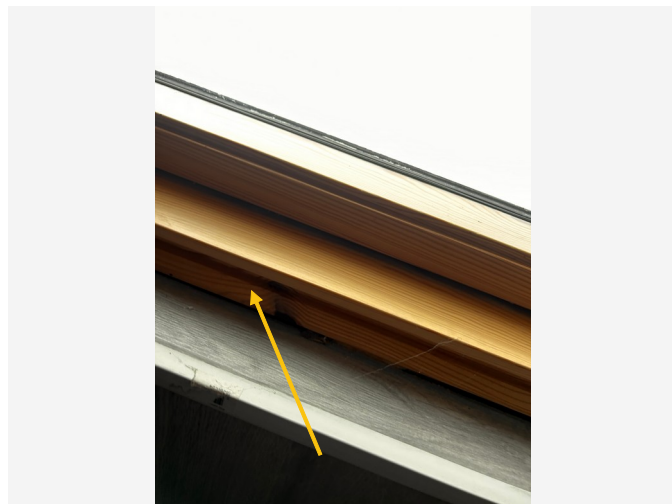
Eindbeoordeling materiaalrisico	Laag materiaalrisico en/of verlaagde kans op vezelvrijgave
---------------------------------	------------------------------------------------------------

Gebondenheid	Categorie 1: hechtgebonden in oorsprong
Asbestsoort (vezeltype)	Crocidoliet aanwezig
Asbestconcentratie	Laag (< 50%)
Afschermingsgraad van het gehele materiaal	Alleen randen, niet afgeschermd, maar geen contact met binnenluchtstromen
Toestand van het materiaal	Licht beschadigd, licht verweerd. Intacte calciumsilicaatplaat of materiaal met categorie 3-gebondenheid

<b>Beschrijving</b>	Onderdak woning
<b>Omgeving</b>	Binnen
<b>Primaire drager</b>	Schuin dak
<b>Asbestmateriaal</b>	Plaat, paneel, tablet - Type Menuiserite
<b>Bindmiddel van asbestmateriaal</b>	Cement
<b>Gebondenheid op basis van bindmiddel</b>	Hecht
<b>Hoeveelheid (oppervlakte - dikte - aantal)</b>	<ul style="list-style-type: none"><li>• 150,00 m<sup>2</sup> - 0,35 cm - 1 stuk</li></ul>
<b>Totaal volume</b>	0,525 m <sup>3</sup>
<b>Eenvoudig bereikbaar</b>	Nee <ul style="list-style-type: none"><li>• Het asbestmateriaal is bedekt (uitgezonderd laag verf, coating, behang, kunststof, textiel) en het wegnemen van het bedekkende materiaal kan niet zonder het bedekkende materiaal te beschadigen.</li></ul>
<b>Bevestigingswijze</b>	<ul style="list-style-type: none"><li>• Genageld, geniet</li></ul>
<b>Identificatiemethode</b>	De asbestdeskundige beoordeelt het materiaal als asbestverdacht en dus asbesthoudend, en dit zonder monstername.  Motivatie: De opdrachtgever weigert om het materiaal te laten bemonsteren.

<b>Destructieve handeling voor identificatie</b>	Nee
<b>Opmerking</b>	De hoeveelheid is niet correct ingevuld en mag niet gebruikt worden om eventuele verwijderingskosten te berekenen.

Zorgvuldig beheren

- Zorg voor een veilig beheer en verwijder dit asbestmateriaal wanneer het bij werken eenvoudig bereikbaar wordt. Controleer de toestand jaarlijks op wijzigingen.
- Voer bijkomende staalname(s) uit.

- Eenvoudige handelingen: mag via doe-het-zelf of door werknemer(s) met opleidingsattest eenvoudige handelingen  
Dit mag u niet zelf verwijderen.  
Hechtgebonden toepassing mag enkel door werknemer(s) met opleidingsattest eenvoudige handelingen weg gehaald worden.  
Verwijdering; zonder elektrische apparaten en mooi rond de toepassing alles los maken zodat de toepassing niet breekt. De verwijderaar met opleidingsattest bevochtigt best eerst de toepassing.  
Dit mag mits gebruik van de correcte persoonlijke beschermingsmiddelen (PBM's) tijdens de verwijdering.  
PBM's:

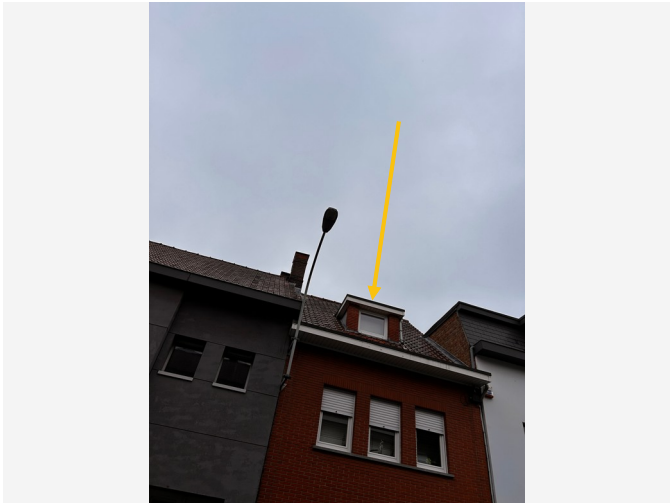
**Reden:** Het te onderzoeken materiaal situeert zich hoger dan 3,50 m te rekenen vanaf een veilige ondergrond

**Uitleg van de asbestdeskundige:** Het dak is niet zichtbaar en inspecteerbaar.

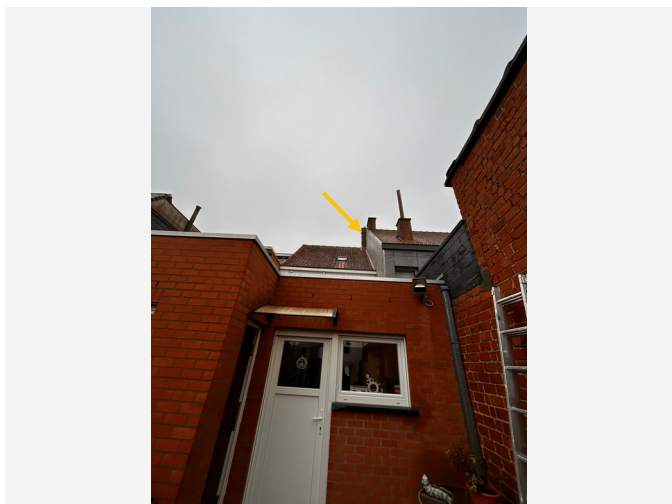
**Reden:** Het te onderzoeken materiaal situeert zich hoger dan 3,50 m te rekenen vanaf een veilige ondergrond

**Uitleg van de asbestdeskundige:** Er zijn geen zichtbare asbesthoudende rookgaskanalen aanwezig.

Deze kunnen echter wel aanwezig zijn in de schoorstenen.

Dit kan enkel onderzocht worden in een destructief onderzoek.

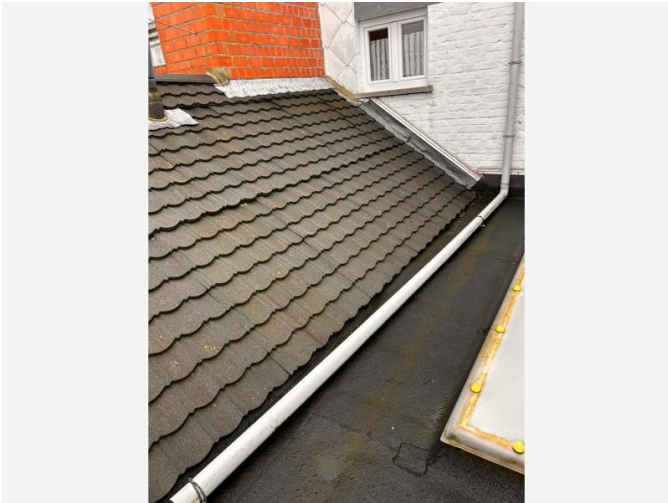
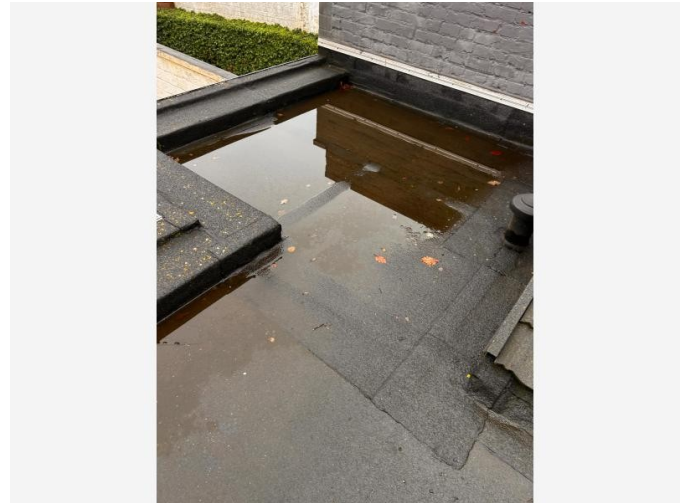
## Fiche 12: Roofing

Geen asbest

Beschrijving	Roofing
Omgeving	Buiten
Primaire drager	Plat dak
Bindmiddel van materiaal	Bitumen (roofing, teer, asfalt)
Gebondenheid op basis van bindmiddel	Hecht
Hoeveelheid (oppervlakte - aantal)	• 30,00 m <sup>2</sup> - 1 stuk
Totale oppervlakte	30,00 m <sup>2</sup>
Identificatiemethode	De asbestdeskundige gebruikt een bewijsdocument andere dan een bestaande laboanalyse, met bevestiging door vaststelling en expertise en dit zonder monstername.
Destructieve handeling voor identificatie	Nee
Opmerking	De toplaag werd geplaatst in 2012 en is dus asbestvrij. Er kunnen eventueel wel nog asbestroofings onder deze laag aanwezig zijn. Dit moet onderzocht worden in een destructief onderzoek.

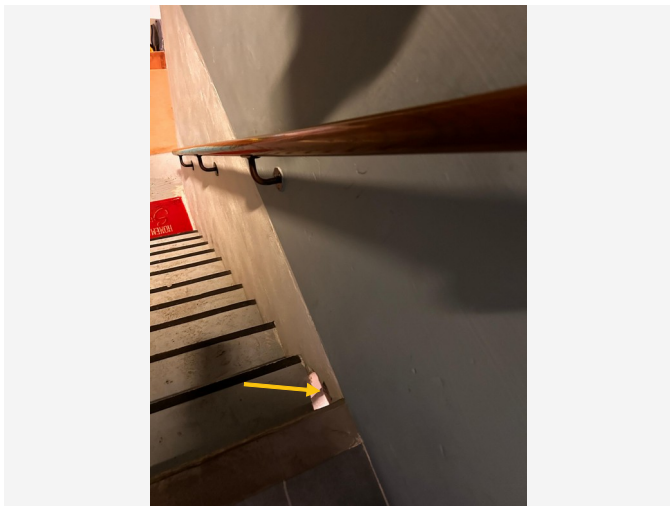
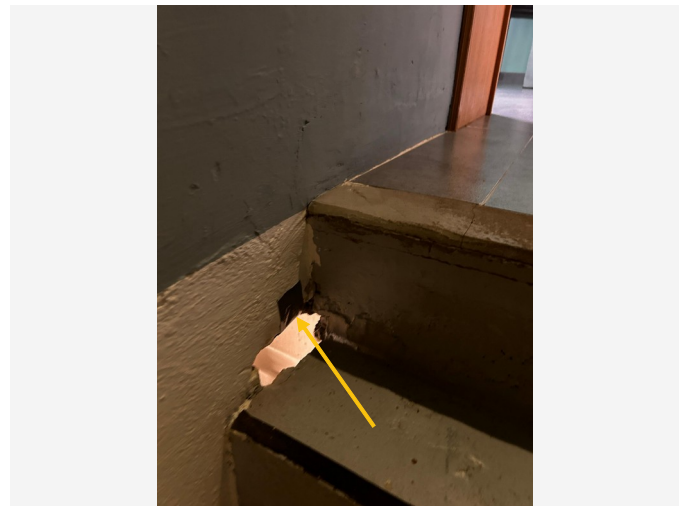
# Fiche 15: Cementering kelder

Geen asbest

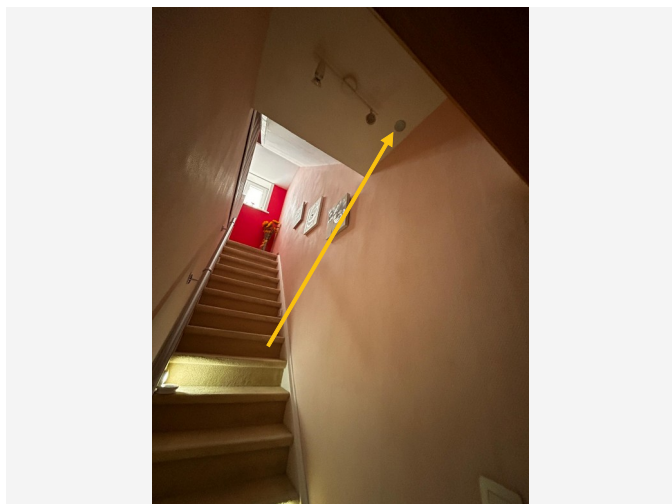
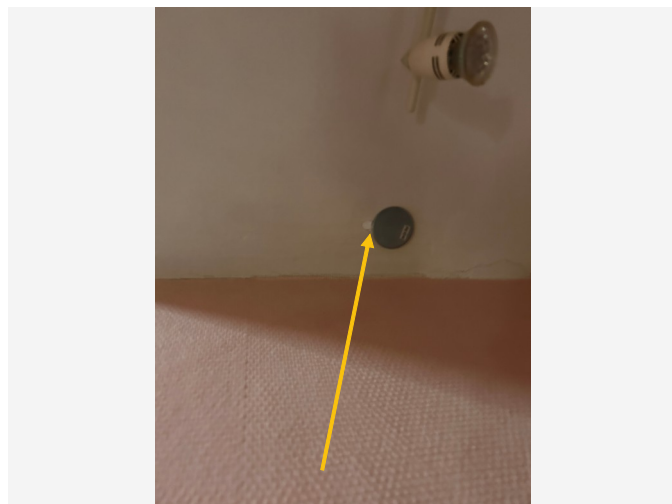
## Fiche 16: Pleisterwerk plafonds

Geen asbest
