Asbestinventarisatetest

Nieuwstraat 138, 8560 Wevelgem
Gemeenschappelijke delen

Attestnummer : 20250714-000295.000

Uitgegeven op : 14.07.2025

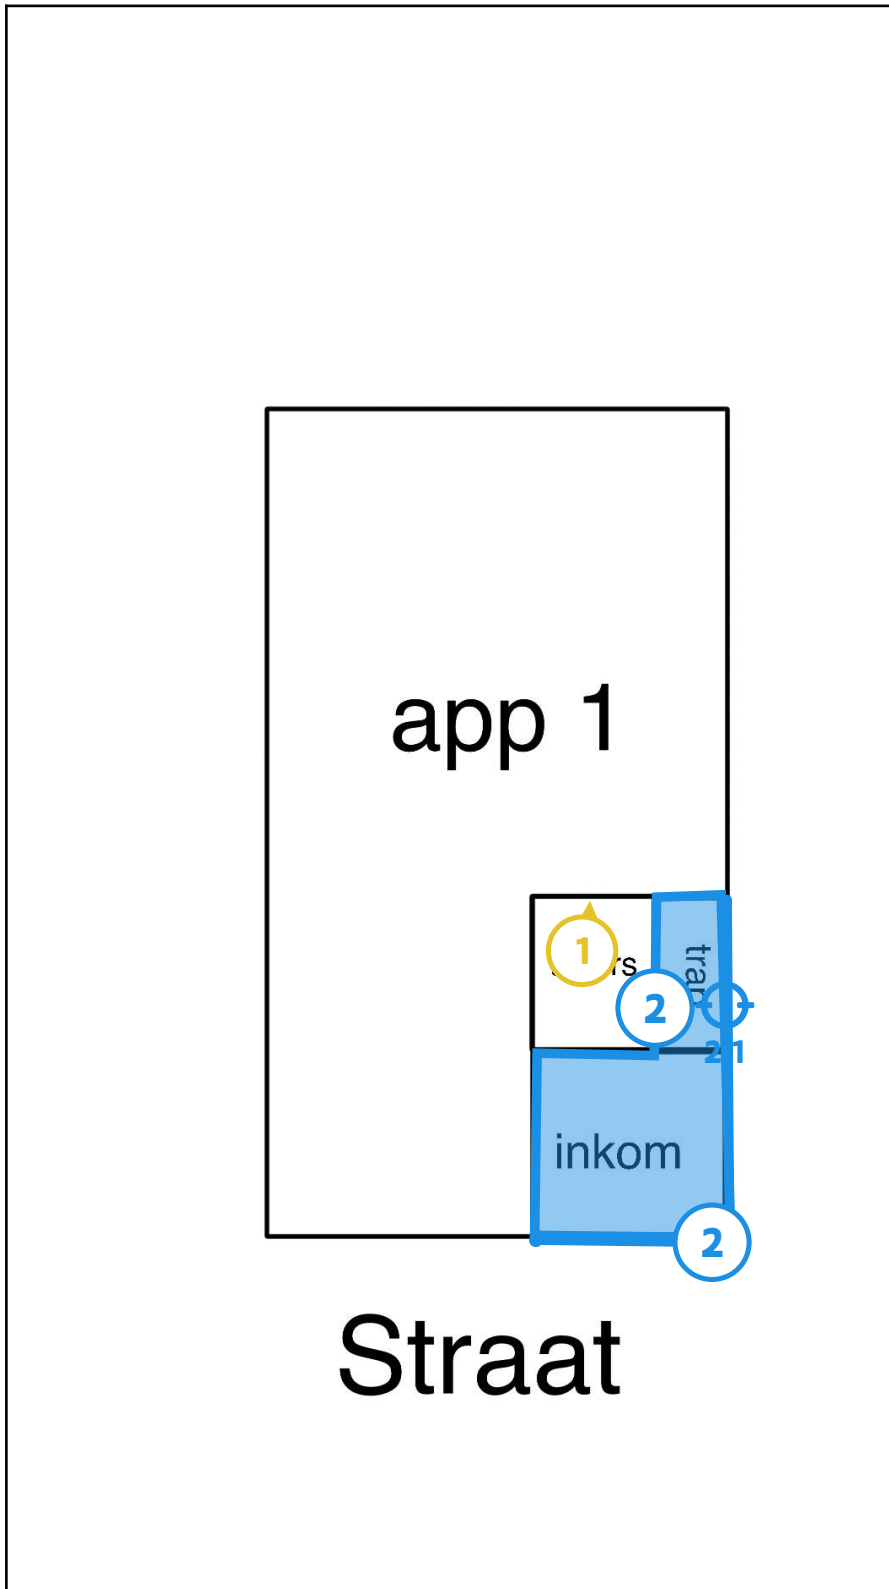
Plan 1.1: Gelijksvloers

1. Bakeliet teller & zekering	Asbestmateriaal	Zorgvuldig beheren
2. Pleisterwerk traphal	Geen asbest	-
2.1 Code: MM05	Mengmonster	-

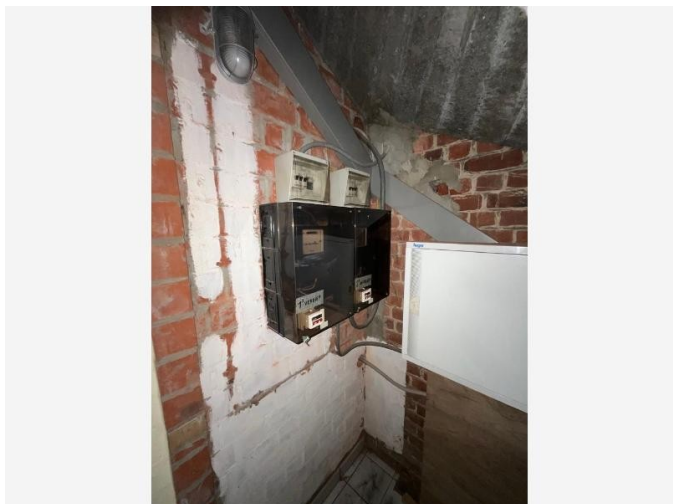
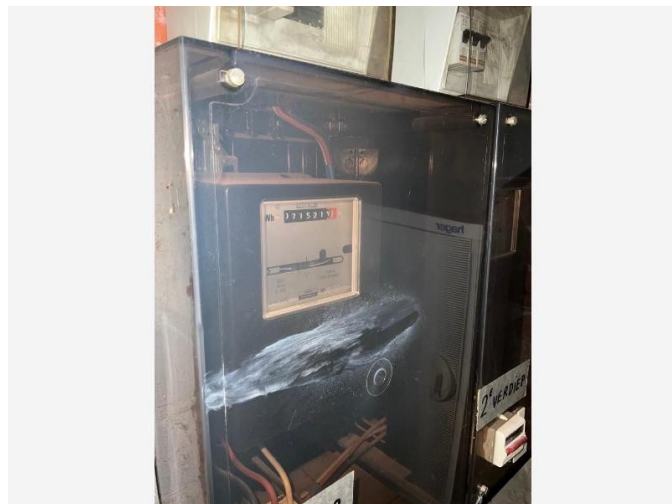
Overzichtsfoto

Detailfoto

Het asbestmateriaal valt onder de mijlpaal van 2040.

Eindbeoordeling materiaalrisico	Zeer laag materiaalrisico en/of zeer lage kans op vezelvrijgave
---------------------------------	---

Gebondenheid	Categorie 1: hechtgebonden in oorsprong
Asbestsoort (vezeltype)	Crocidoliet aanwezig
Asbestconcentratie	Laag (< 50%)
Afschermingsgraad van het gehele materiaal	Stootvaste afscherming of omkasting
Toestand van het materiaal	Onbeschadigd, niet verweerd

Beschrijving	Bakeliet teller & zekering
Omgeving	Binnen
Primaire drager	Communicatie en elektrische infrastructuur en uitrusting
Asbestmateriaal	Plaat, paneel, tablet - Type Bakeliet
Bindmiddel van asbestmateriaal	Kunststof of -hars
Gebondenheid op basis van bindmiddel	Hecht
Hoeveelheid (oppervlakte - dikte - aantal)	• 0,25 m ² - 0,51 cm - 1 stuk
Totaal volume	0,001 m ³
Eenvoudig bereikbaar	Ja
Bevestigingswijze	• Geschroefd
Identificatiemethode	Vaststelling zonder monsternamen
Destructieve handeling voor identificatie	Nee
Opmerking	Hoeveelheden zijn een inschatting op basis van opmetingen ter plaatse.

- Zorg voor een veilig beheer. Vermijd het beschadigen van het asbestmateriaal. Controleer de toestand jaarlijks op wijzigingen.
- Voer bijkomende staalname(s) uit.

- Eenvoudige handelingen: mag via doe-het-zelf of door werknemer(s) met opleidingsattest eenvoudige handelingen
De toepassingen kunnen worden losgeschroefd en in zijn geheel worden verwijderd. Laten vervangen door de bevoegde instanties.

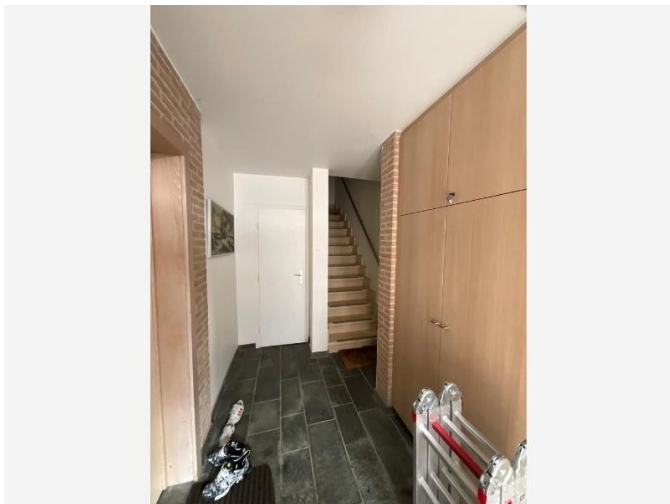
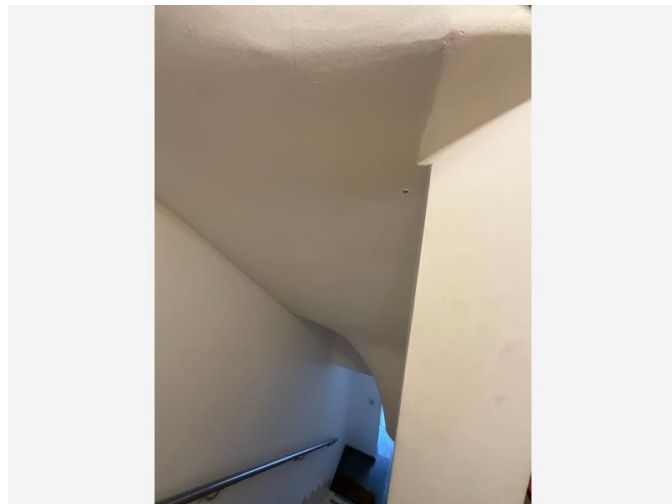
Fiche 2: Pleisterwerk traphal

Overzichtsfoto

Detailfoto

Geen asbest

#	Type	Referentie	Resultaat
2.1	Mengmonster	MM05	Geen asbest

Beschrijving	Pleisterwerk traphal
Omgeving	Binnen
Primaire drager	Binnenwand
Bindmiddel van materiaal	Gips - kalk
Gebondenheid op basis van bindmiddel	Niet-hechtgebonden
Hoeveelheid (oppervlakte - dikte - aantal)	• 185,00 m ² - 1,00 cm - 1 stuk
Totaal volume	1,85 m ³
Identificatiemethode	Vaststelling met monstername
Destructieve handeling voor identificatie	Nee
Opmerking	Hoeveelheden zijn een inschatting op basis van opmetingen ter plaatse.
