Asbestinventarisatetest

Nieuwstraat 138/101, 8560 Wevelgem

Attestnummer : 20250714-000272.000

Uitgegeven op : 14.07.2025

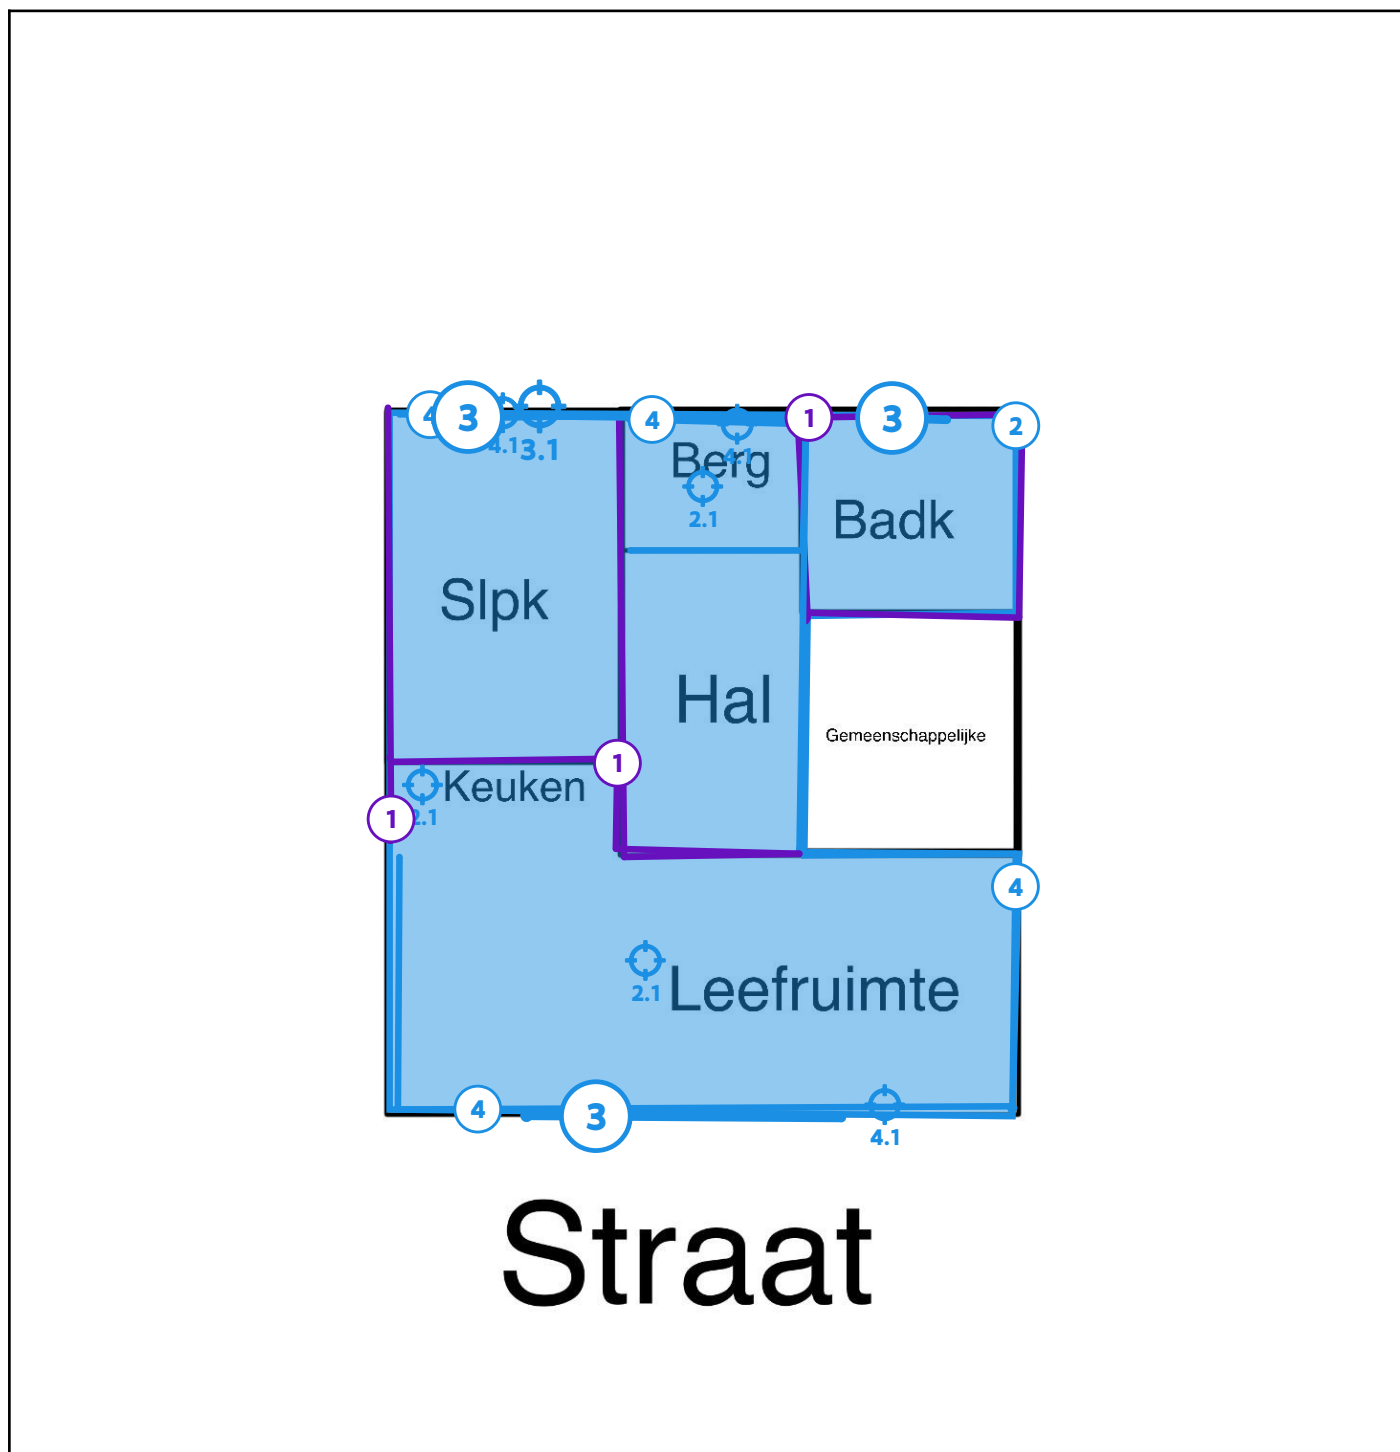
Plan 1.1: Niv1

Beschrijving	Type	Actie
1. Voorzetwanden (gyproc/hout)	Advies	-
2. Pleisterwerk plafond	Geen asbest	-

2.1 Code: MM02	Mengmonster	-
3. Mastiek rond schrijnwerk	Geen asbest	-
3.1 Code: MM04	Puntmonster	-
4. Pleisterwerk wanden	Geen asbest	-
4.1 Code: MM01	Mengmonster	-

De aangeduide wanden bestaan uit gyproc/hout en zijn niet asbestverdacht. Mogelijks bevindt er zich achter deze wanden nog pleisterwerk. Indien dit bij werken bereikbaar wordt, eventueel bijkomende monsternamen uitvoeren.

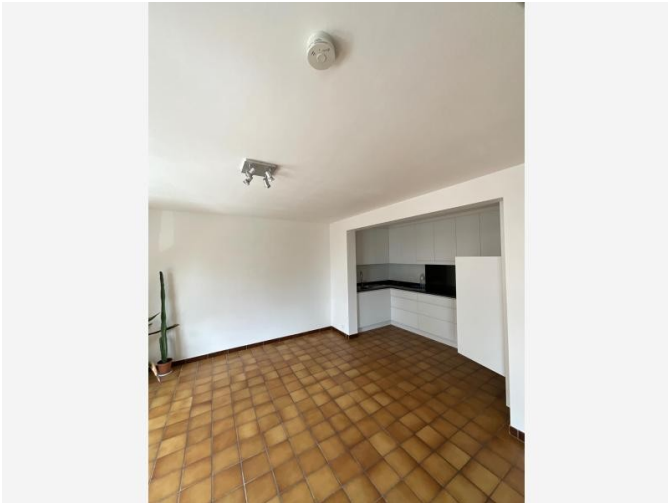
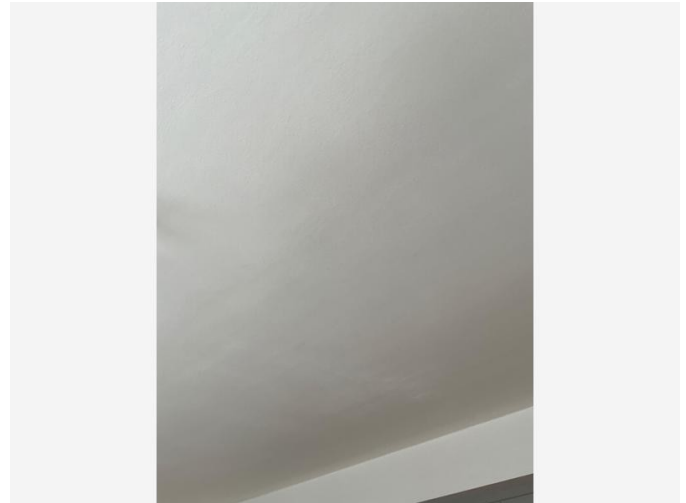
Fiche 2: Pleisterwerk plafond

Conclusie

Geen asbest

#	Type	Referentie	Resultaat
2.1	Mengmonster	MM02	Geen asbest

Beschrijving	Pleisterwerk plafond
Omgeving	Binnen
Primaire drager	Plafond
Bindmiddel van materiaal	Gips - kalk
Gebondenheid op basis van bindmiddel	Niet-hechtgebonden
Hoeveelheid (oppervlakte - dikte - aantal)	• 180,00 m ² - 0,50 cm - 1 stuk
Totaal volume	0,90 m ³
Identificatiemethode	Vaststelling met monstername
Destructieve handeling voor identificatie	Nee
Opmerking	Hoeveelheden zijn een inschatting op basis van opmetingen ter plaatse.

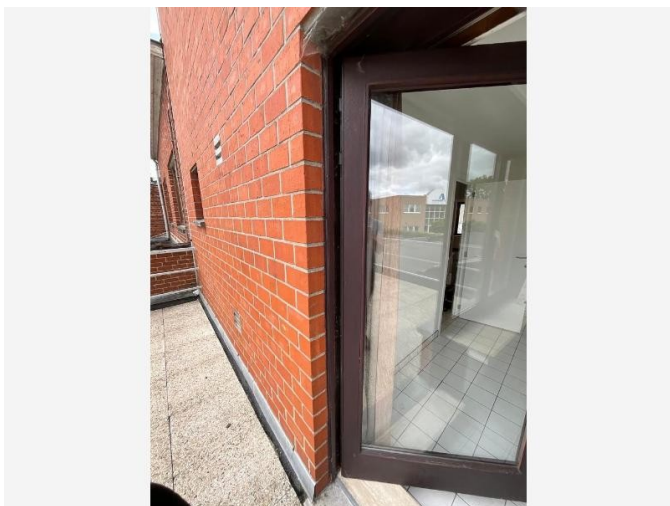
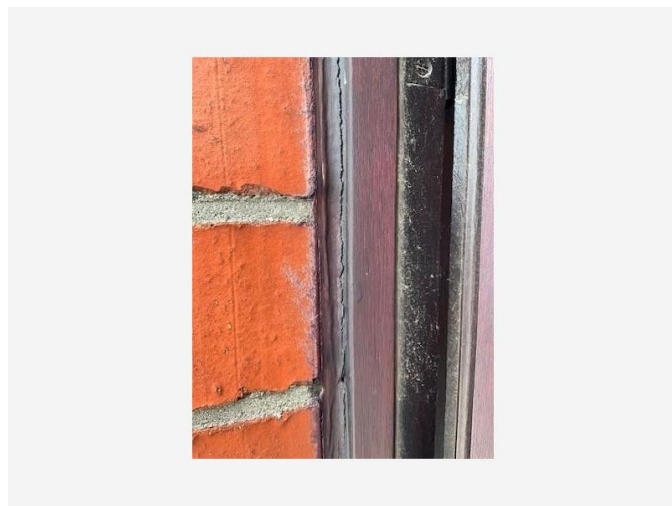
Fiche 3: Mastiek rond schrijnwerk

Conclusie

Geen asbest

#	Type	Referentie	Resultaat
3.1	Puntmonster	MM04	Geen asbest

Beschrijving	Mastiek rond schrijnwerk
Omgeving	Buiten
Primaire drager	Wandopening verticaal (raam, deur, ...)
Bindmiddel van materiaal	Kitten, mastiek, pasta
Gebondenheid op basis van bindmiddel	Hecht
Hoeveelheid (gewicht - aantal)	<ul style="list-style-type: none">• 0,25 kg - 3 stuks
Totaal gewicht	0,75 kg
Identificatiemethode	Vaststelling met monstername
Destructieve handeling voor identificatie	Nee
Opmerking	Hoeveelheden zijn een inschatting op basis van opmetingen ter plaatse.

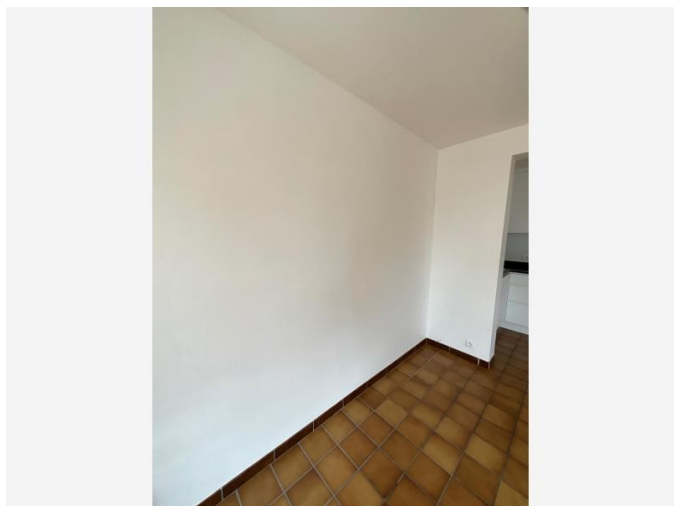
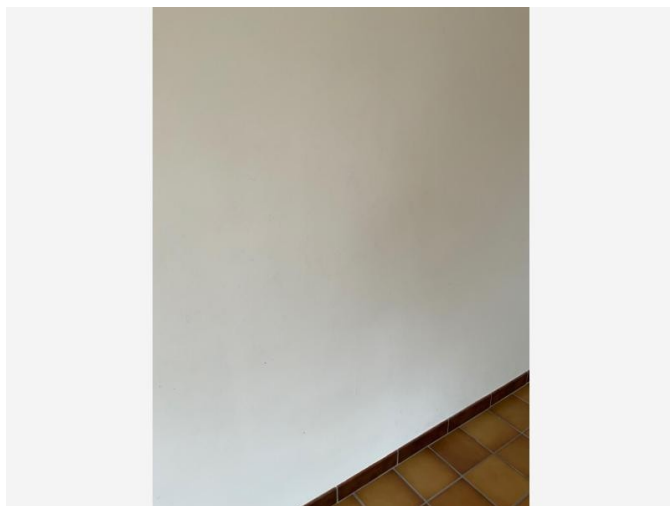
Fiche 4: Pleisterwerk wanden

Conclusie

Geen asbest

#	Type	Referentie	Resultaat
4.1	Mengmonster	MM01	Geen asbest

Beschrijving	Pleisterwerk wanden
Omgeving	Binnen
Primaire drager	Binnenwand
Bindmiddel van materiaal	Gips - kalk
Gebondenheid op basis van bindmiddel	Niet-hechtgebonden
Hoeveelheid (oppervlakte - dikte - aantal)	• 185,00 m ² - 1,00 cm - 1 stuk
Totaal volume	1,85 m ³
Identificatiemethode	Vaststelling met monsternamen
Destructieve handeling voor identificatie	Nee
Opmerking	Hoeveelheden zijn een inschatting op basis van opmetingen ter plaatse.
