Asbestinventarisatetest

Egelantierstraat 13, 8560 Wevelgem

Attestnummer : **20241022-000341.001**

Uitgegeven op : **22.10.2024**

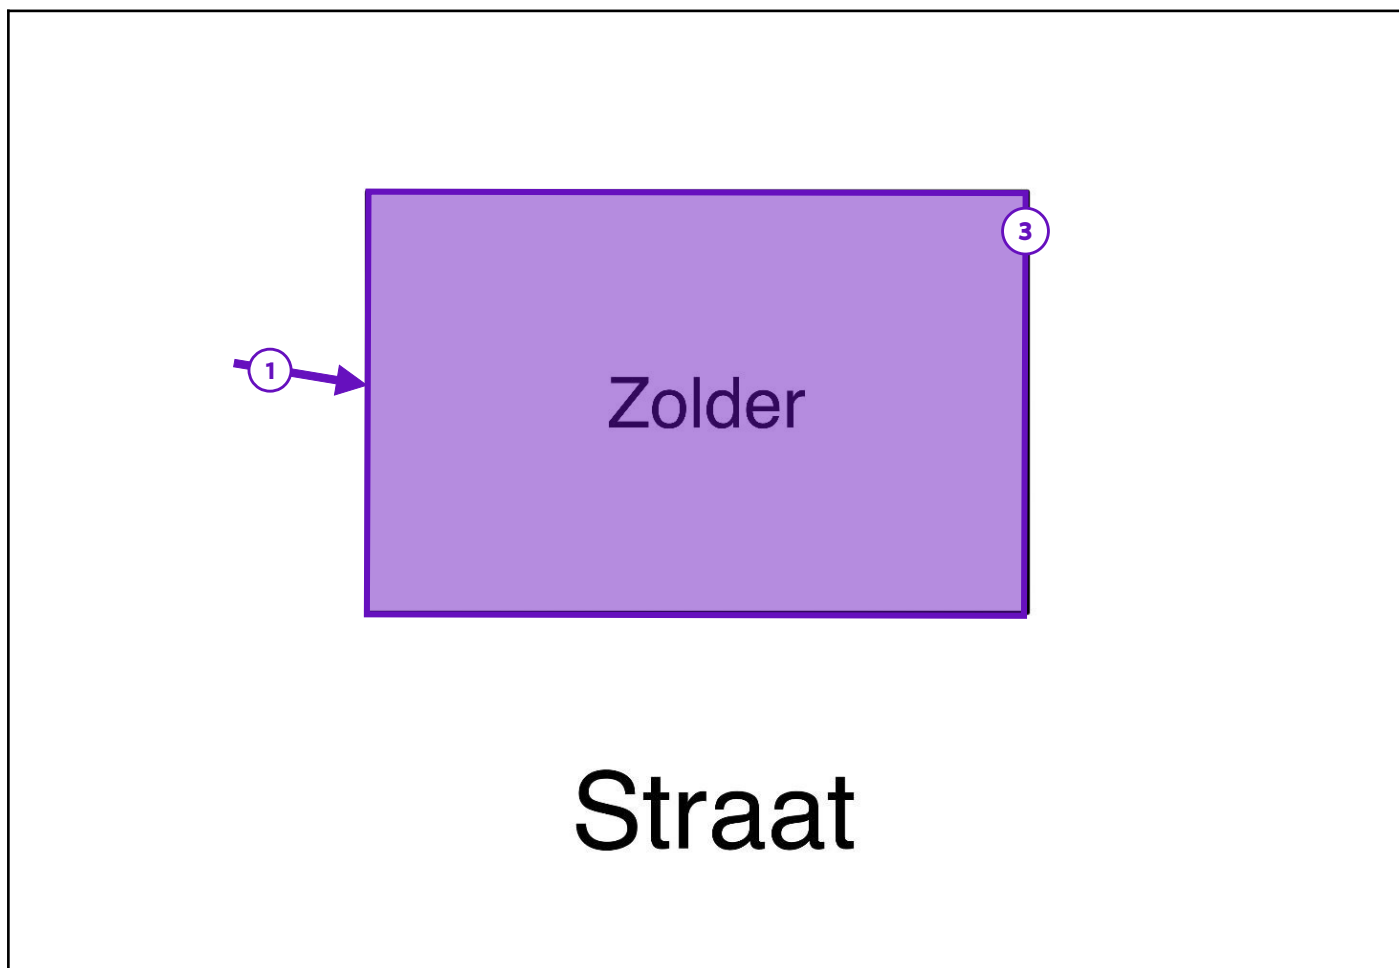
Plan 1.1: zolder

Beschrijving	Type	Actie
1. Schouw	Beperking	-
3. Onderdak hout	Advies	-

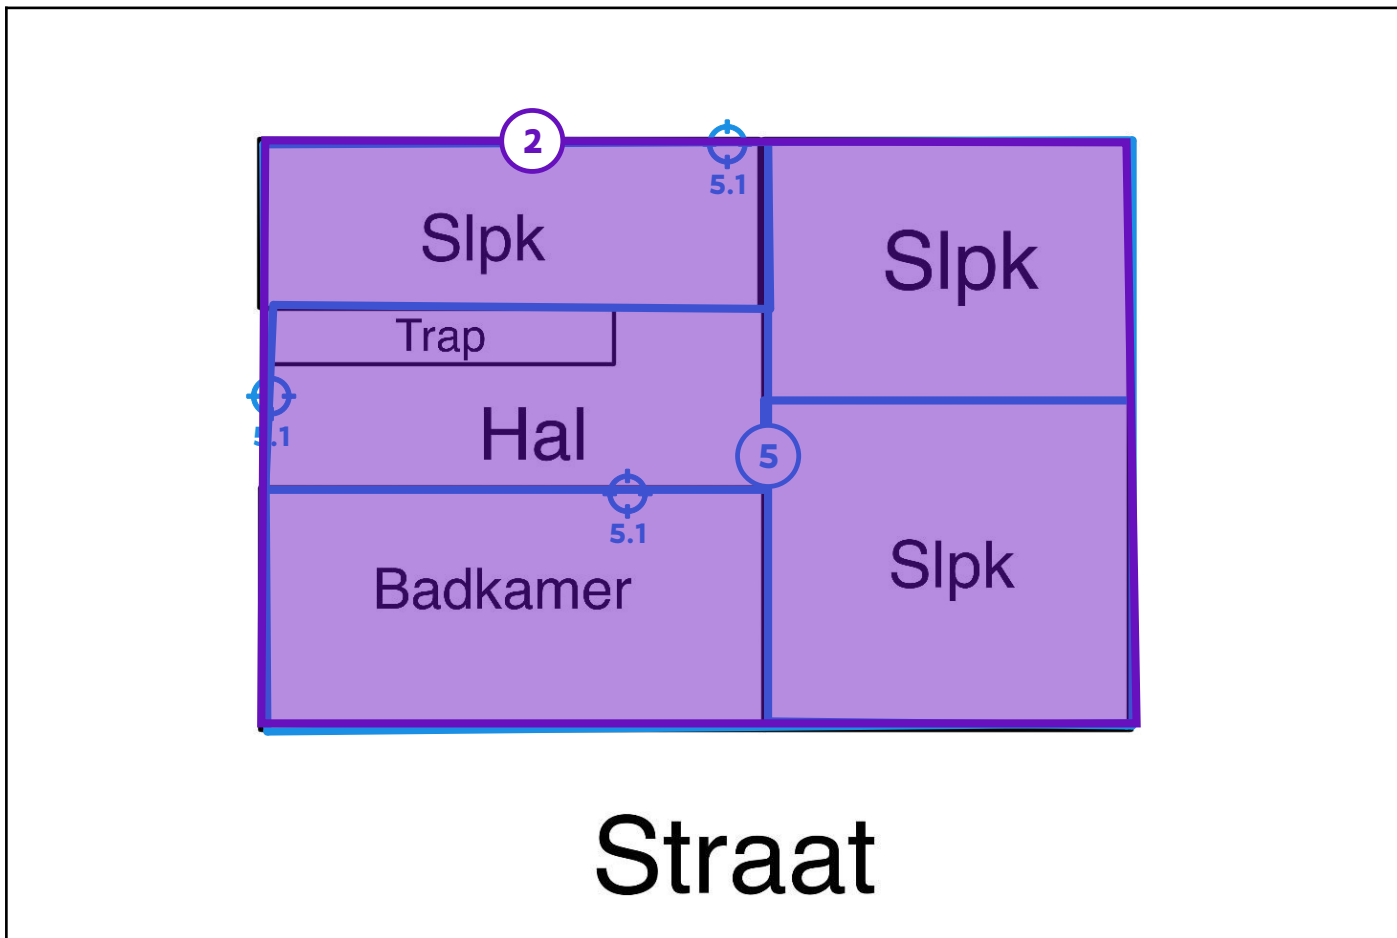
Plan 1.2: Niv1

Beschrijving	Type	Actie
2. Gipskarton plafonds	Advies	-
5. Pleisterwerk wanden	Geen asbest	-
5.1 Code: MM01	Mengmonster	-

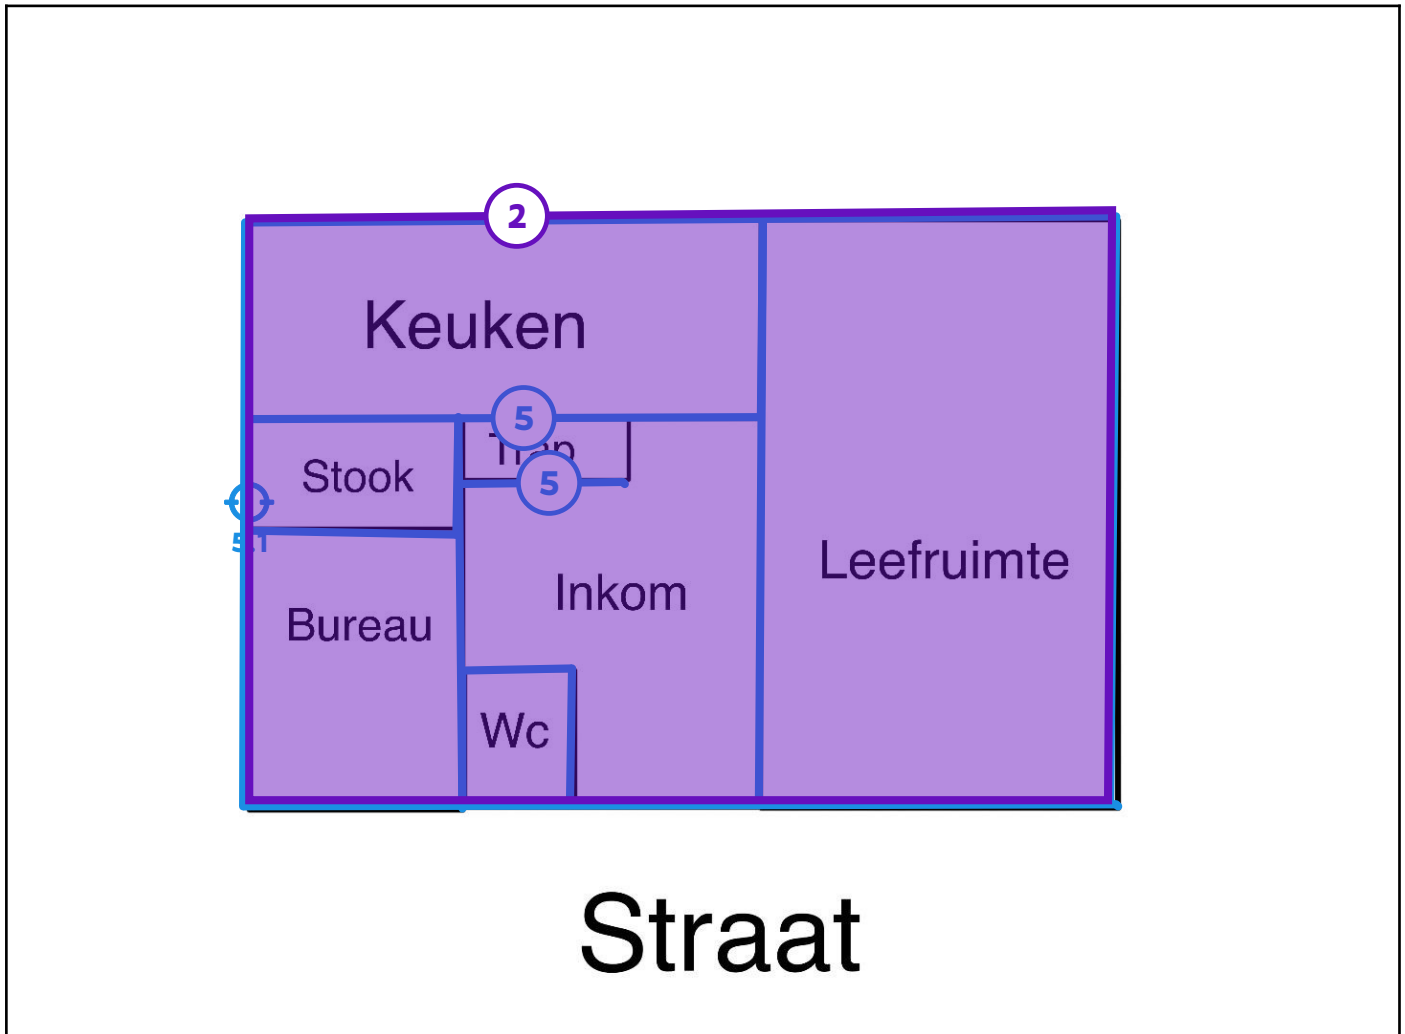
Plan 1.3: Gelijksvloer

Beschrijving	Type	Actie
2. Gipskarton plafonds	Advies	-
5. Pleisterwerk wanden	Geen asbest	-
5.1 Code: MM01	Mengmonster	-

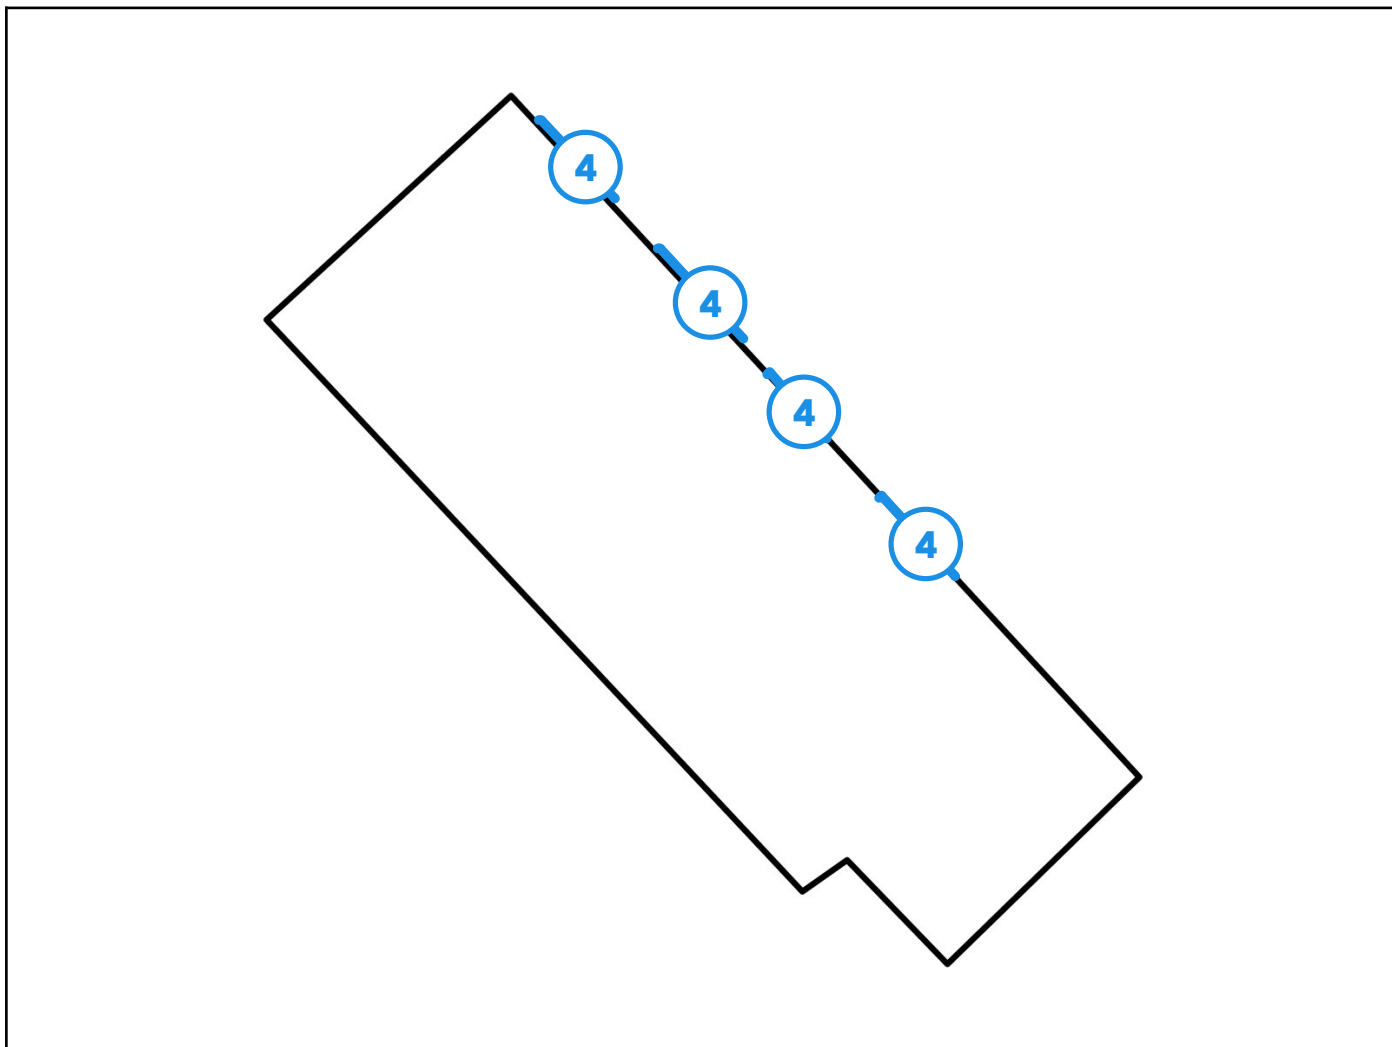
Plan 2.1: Bijgebouw plan

Beschrijving	Type	Actie
4. Mastiek ramen buiten	Geen asbest	-

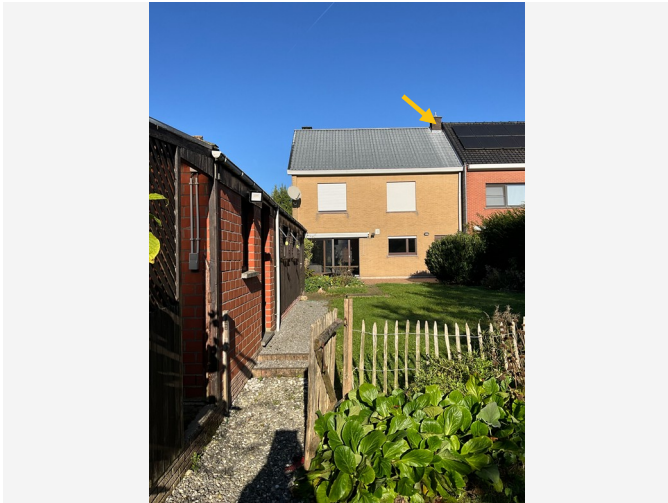
Situeringfoto

Tijdelijke beperking

Reden: Het te onderzoeken materiaal situeert zich hoger dan 3,50 m te rekenen vanaf een veilige ondergrond

Uitleg van de asbestdeskundige: De schouwopening bevindt zich op meer dan 3,5m hoogte en is hierdoor niet inspecteerbaar.

Bij werken, of wanneer met een hoogtewerker de schouw inspecteerbaar is, nakijken of hier asbesthoudende materialen aanwezig zijn.

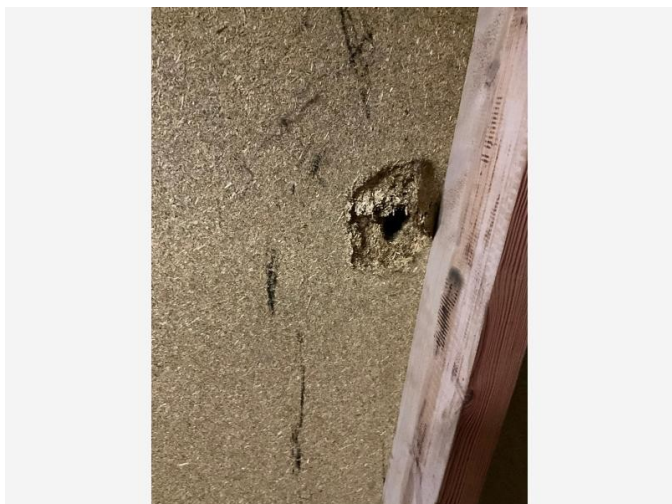
Vrije foto

Het onderdak bestaat uit houtvezelplaten & is niet asbesthoudend.

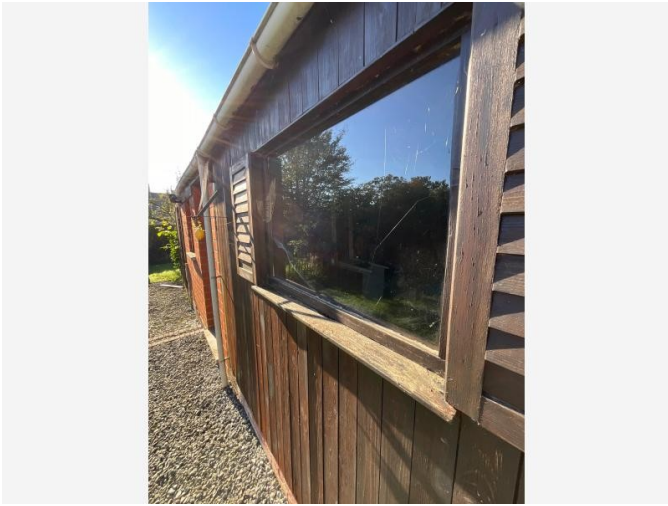
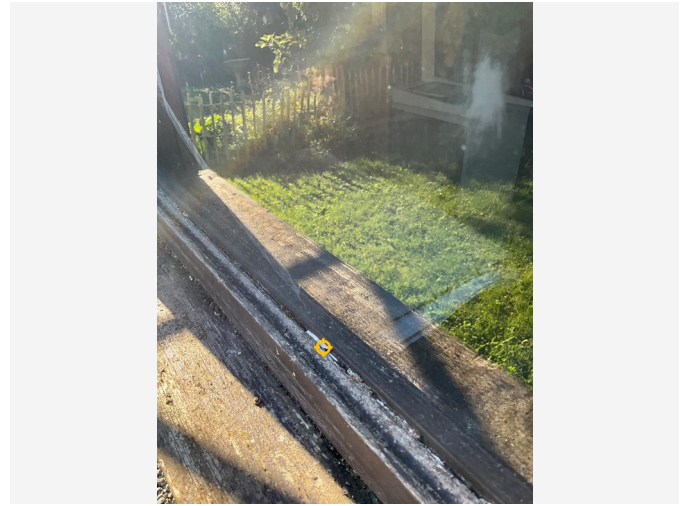
Fiche 4: Mastiek ramen buiten

Geen asbest

#	Type	Referentie	Resultaat
4.1	Puntmonster	Mm04	Geen asbest

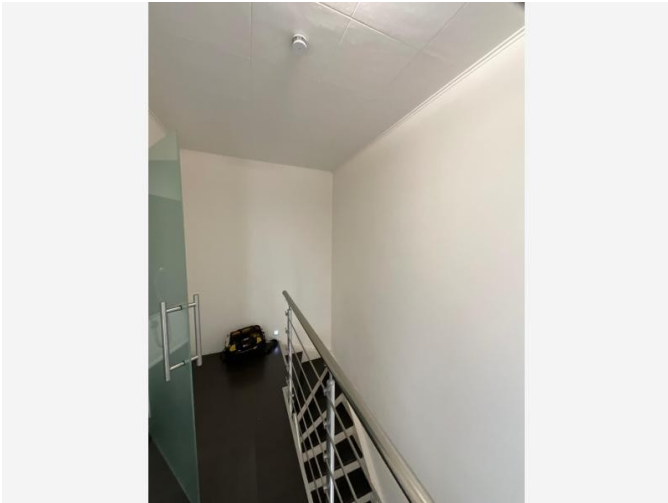
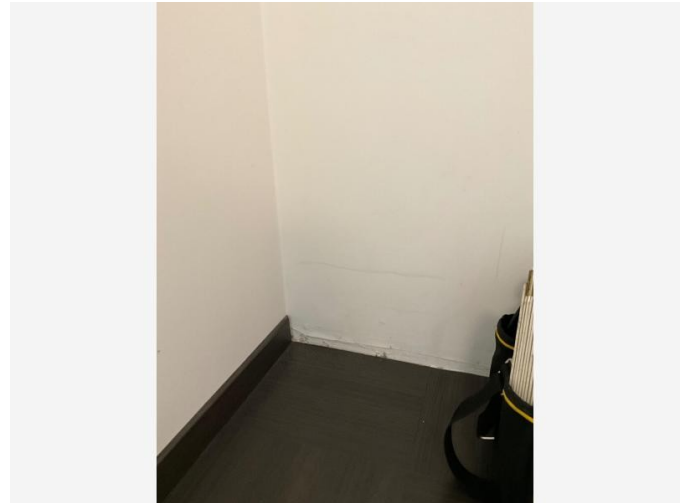
Geen asbest

#	Type	Referentie	Resultaat
5.1	Mengmonster	MM01	Geen asbest
