Asbestinventarisatetest

Gullegemsesteenweg 2, 8501 Kortrijk

Attestnummer : 20251216-000033.000

Niet-asbestveilig

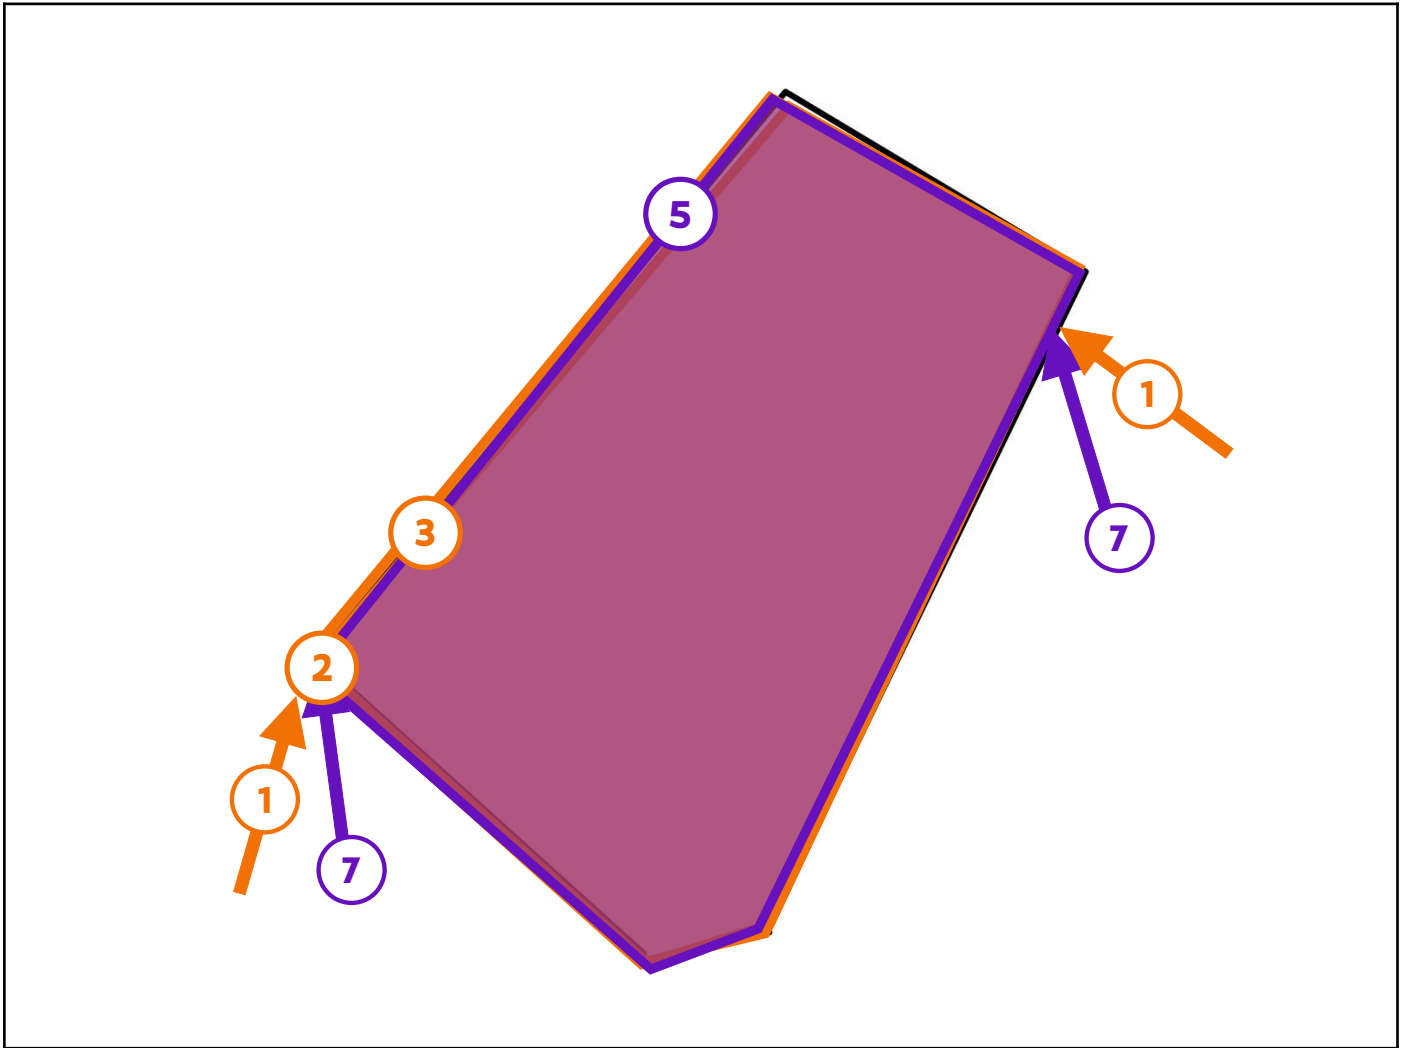
Legende van plan 1.1: Zolder

Beschrijving	Type	Actie
1. Rookgaskanaal asbestcement	Asbestmateriaal	Verwijderen
2. Leien dak	Asbestmateriaal	Verwijderen
3. Menuiserie onderdak	Asbestmateriaal	Maatregelen nemen
5. Beperking zolder	Beperking	-
7. Beperking schouw	Beperking	-

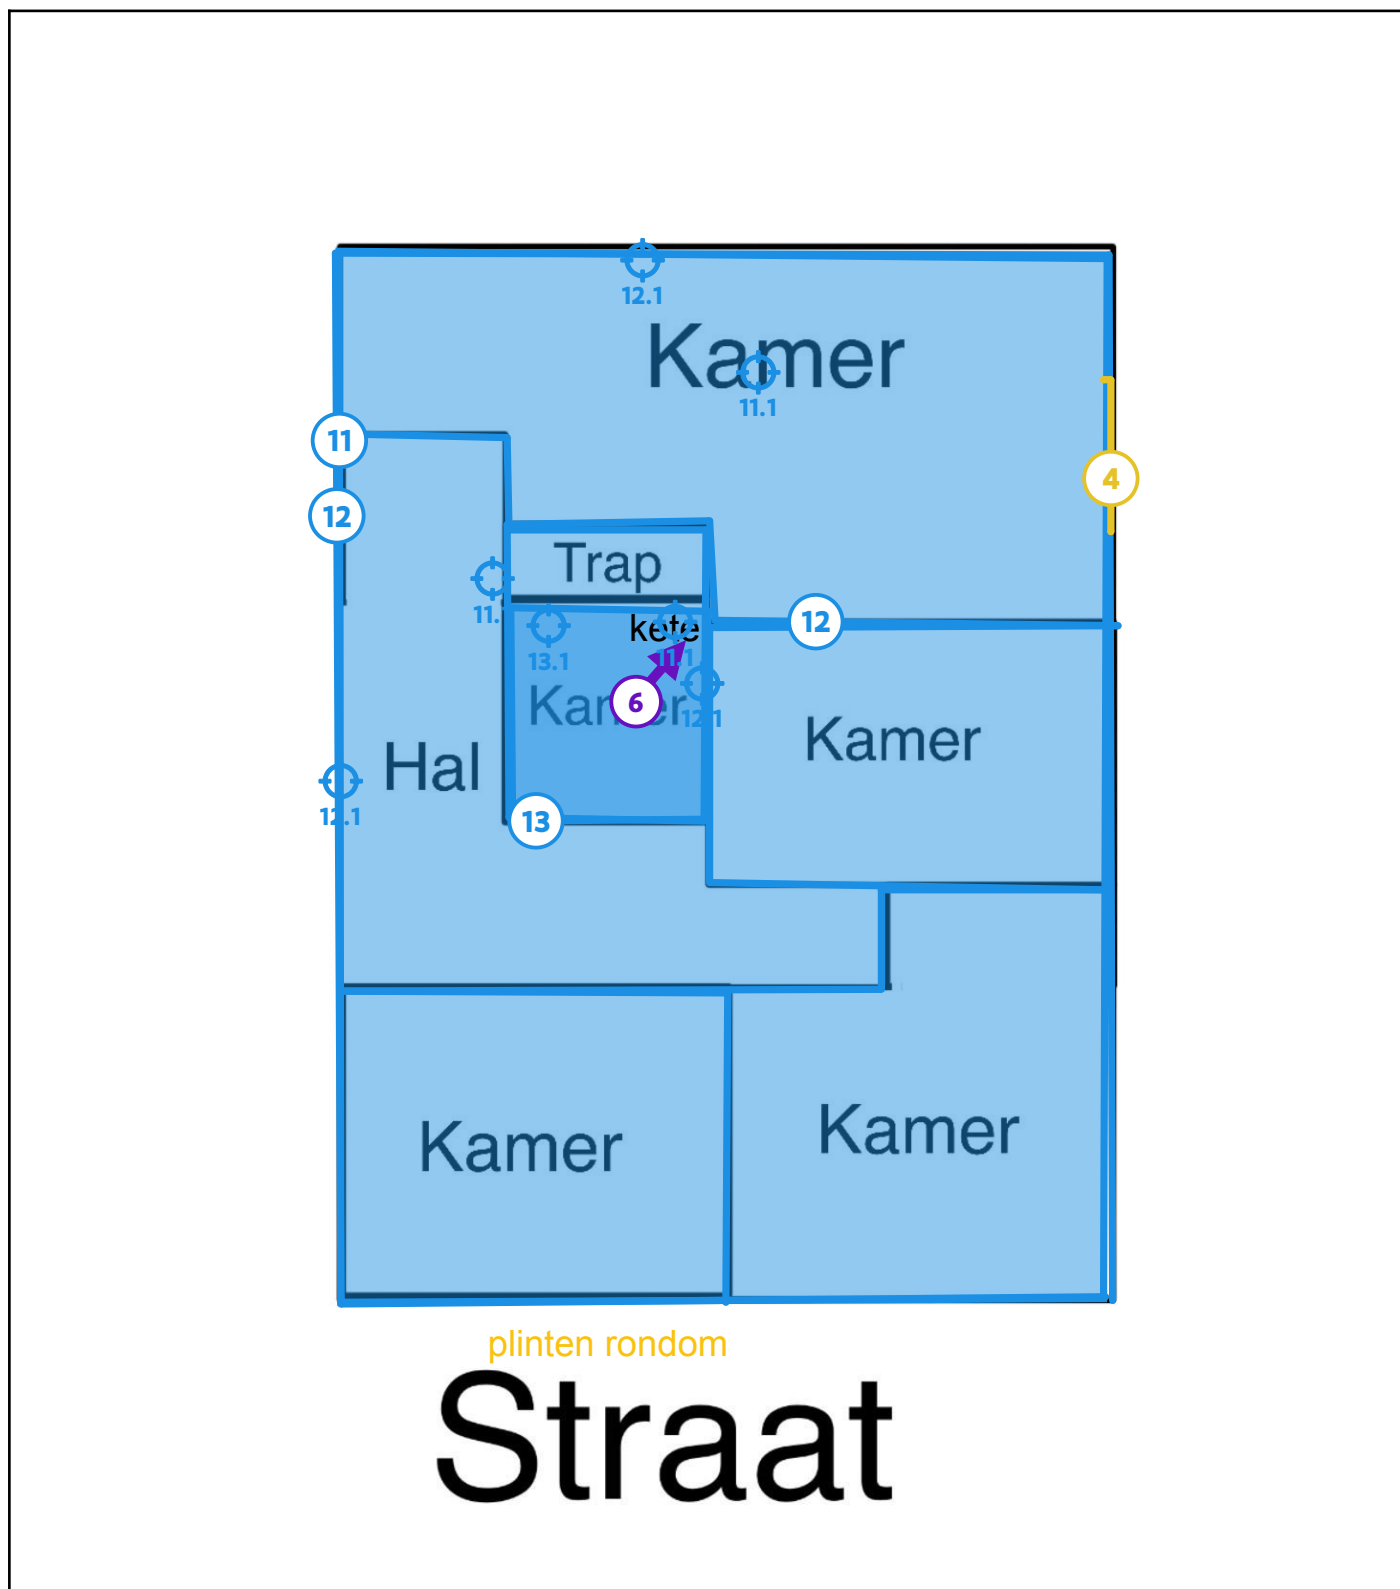
Legende van plan 1.2: Niv1

4. Mastiek ramen (in schrijnwerk)	Asbestmateriaal	Zorgvuldig beheren
6. Ketel	Beperking	-
8. Advies lijmlaag intacte plinten	Advies	-
11. Pleisterwerk plafond	Geen asbest	-
11.1 Code: MM02	Mengmonster	-
12. Pleisterwerk wanden	Geen asbest	-
12.1 Code: MM01	Mengmonster	-
13. Vloerzeil	Geen asbest	-
13.1 Code: MM10	Puntmonster	-

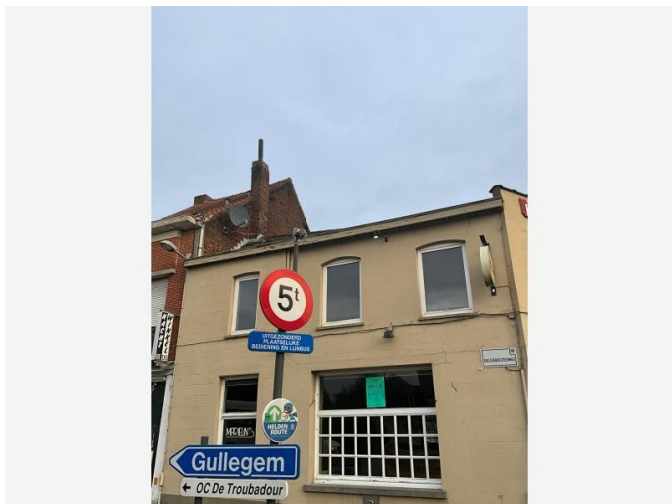
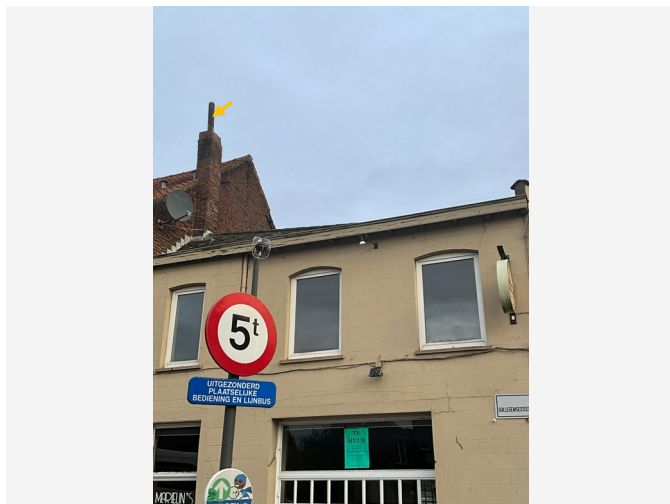
Eindbeoordeling materiaalrisico	Verhoogd materiaalrisico en/of verhoogde kans op vezelvrijgave
---------------------------------	--

Gebondenheid	Categorie 1: hechtgebonden in oorsprong
Asbestsoort (vezeltype)	Crocidoliet aanwezig
Asbestconcentratie	Laag (< 50%)
Afschermingsgraad van het gehele materiaal	Geheel of deels vrij aan de buitenlucht
Toestand van het materiaal	Matig beschadigd, matig verweerd

Beschrijving	Rookgaskanaal asbestcement
Omgeving	Buiten
Primaire drager	HVAC infrastructuur en uitrusting
Asbestmateriaal	Rookgaskanaal
Bindmiddel van asbestmateriaal	Cement
Gebondenheid op basis van bindmiddel	Hecht
Hoeveelheid (lengte - omtrek - dikte - aantal)	<ul style="list-style-type: none">• 2,00 m - 30,00 cm - 1,00 cm - 1 stuk
Totaal volume	0,006 m ³
Eenvoudig bereikbaar	Ja
Bevestigingswijze	<ul style="list-style-type: none">• Geklemd
Identificatiemethode	De asbestdeskundige beoordeelt het materiaal als asbesthoudend, en dit zonder monstername.
Destructieve handeling voor identificatie	Nee
Opmerking	Hoeveelheden zijn een inschatting op basis van opmetingen ter plaatse.

Verwijderen

- Zorg voor een veilig beheer. Vermijd het beschadigen van het asbestmateriaal. Controleer de toestand jaarlijks op wijzigingen.
- Hemelwater dat afspoelt van asbestcement daken of gevels kan asbestdeeltjes bevatten. Gebruik het enkel voor gesloten circuits (bv. spoelen toiletten). Reinig na het vervangen van het dak of de gevel de dakgoten en regenwaterput of -ton om asbesthoudend sediment of slib te verwijderen
- Voer bijkomende staalname(s) uit.

- Eenvoudige handelingen: mag via doe-het-zelf of door werknemer(s) met opleidingsattest eenvoudige handelingen
Het rookgaskanaal kan rondom worden losgemaakt en in zijn geheel worden verwijderd.
Bij werken nakijken hoe ver het rookgaskanaal eventueel doorloopt in de schouw.
Regelgeving wie mag wat verwijderen: <https://ovam.vlaanderen.be/wie-mag-wat-verwijderen>
Voorzorgen & beschermingsmiddelen: <https://ovam.vlaanderen.be/voorzorgsmaatregelen-bij->

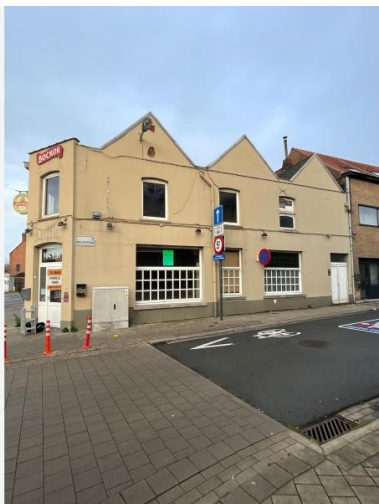
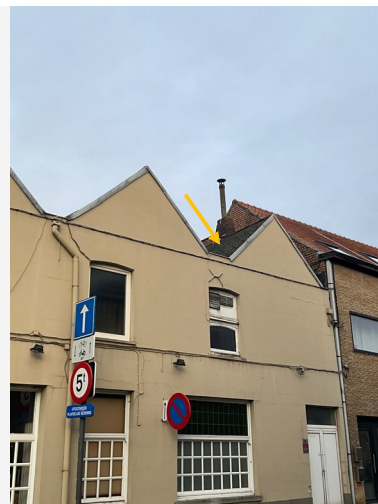
Eindbeoordeling materiaalrisico	Verhoogd materiaalrisico en/of verhoogde kans op vezelvrijgave
---------------------------------	--

Gebondenheid	Categorie 1: hechtgebonden in oorsprong
Asbestsoort (vezeltype)	Crocidoliet aanwezig
Asbestconcentratie	Laag (< 50%)
Afschermingsgraad van het gehele materiaal	Geheel of deels vrij aan de buitenlucht
Toestand van het materiaal	Matig beschadigd, matig verweerd

Beschrijving	Leien dak
Omgeving	Buiten
Primaire drager	Schuin dak
Asbestmateriaal	Dak- en gevelbekleding - Lei, shingle
Bindmiddel van asbestmateriaal	Cement
Gebondenheid op basis van bindmiddel	Hecht
Hoeveelheid (oppervlakte - aantal)	<ul style="list-style-type: none">• 120,00 m² - 1 stuk
Totale oppervlakte	120,00 m ²
Eenvoudig bereikbaar	Ja
Bevestigingswijze	<ul style="list-style-type: none">• Genageld, geniet
Identificatiemethode	De asbestdeskundige beoordeelt het materiaal als asbesthoudend, en dit zonder monsternamen.
Destructieve handeling voor identificatie	Nee
Opmerking	Hoeveelheden zijn een inschatting op basis van opmetingen ter plaatse.

Verwijderen

- Zorg voor een veilig beheer. Vermijd het beschadigen van het asbestmateriaal. Controleer de toestand jaarlijks op wijzigingen.
- Hemelwater dat afspoelt van asbestcement daken of gevels kan asbestdeeltjes bevatten. Gebruik het enkel voor gesloten circuits (bv. spoelen toiletten). Reinig na het vervangen van het dak of de gevel de dakgoten en regenwaterput of -ton om asbesthoudend sediment of slib te verwijderen
- Voer bijkomende staalname(s) uit.

- Eenvoudige handelingen: mag via doe-het-zelf of door werknemer(s) met opleidingsattest eenvoudige handelingen
Indien de leien in zijn geheel verwijderd kunnen worden kan dit via eenvoudige handelingen.
Regelgeving wie mag wat verwijderen: <https://ovam.vlaanderen.be/wie-mag-wat-verwijderen>
Voorzorgen & beschermingsmiddelen: <https://ovam.vlaanderen.be/voorzorgsmaatregelen-bij-asbestverwijdering>

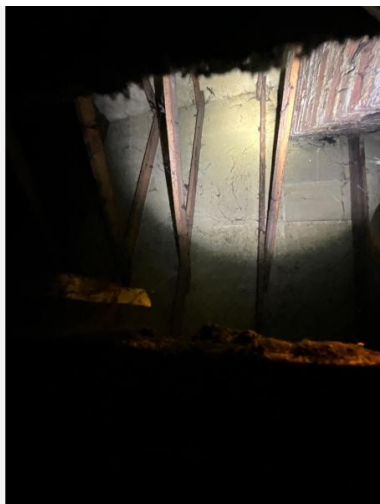
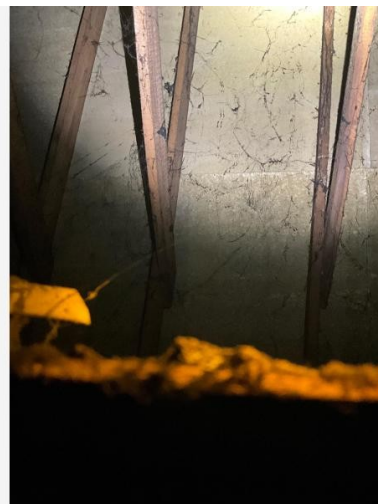
Eindbeoordeling materiaalrisico	Verhoogd materiaalrisico en/of verhoogde kans op vezelvrijgave
---------------------------------	--

Gebondenheid	Categorie 1: hechtgebonden in oorsprong
Asbestsoort (vezeltype)	Crocidoliet aanwezig
Asbestconcentratie	Laag (< 50%)
Afschermingsgraad van het gehele materiaal	Geheel of deels (ook) vrij aan de binnenlucht
Toestand van het materiaal	Licht beschadigd, licht verweerd. Intact calciumsilicaatmateriaal of categorie III 'gebondenheid'

Beschrijving	Menuiserite onderdak
Omgeving	Binnen
Primaire drager	Schuin dak
Asbestmateriaal	Plaat, paneel, tablet - Type Menuiserite
Bindmiddel van asbestmateriaal	Cement
Gebondenheid op basis van bindmiddel	Hecht
Hoeveelheid (oppervlakte - dikte - aantal)	<ul style="list-style-type: none">• 125,00 m² - 0,30 cm - 1 stuk
Totaal volume	0,375 m ³
Eenvoudig bereikbaar	Nee <ul style="list-style-type: none">• Het asbestmateriaal is bedekt (uitgezonderd laag verf, coating, behang, kunststof, textiel) en het wegnemen van het bedekkende materiaal kan niet zonder het bedekkende materiaal te beschadigen.
Bevestigingswijze	<ul style="list-style-type: none">• Genageld, geniet
Identificatiemethode	De asbestdeskundige beoordeelt het materiaal als asbestverdacht en dus asbesthoudend, en dit zonder monstername. Motivatie: Er is een onderzoeksbeperking die monstername verhindert; De ruimte of het materiaal bevindt zich hoger dan 3,5 meter vanaf een vaste ondergrond.

Maatregelen nemen

- Zorg voor een veilig beheer en verwijder dit asbestmateriaal wanneer het bij werken eenvoudig bereikbaar wordt. Controleer de toestand jaarlijks op wijzigingen.
- Voer bijkomende staalname(s) uit.

- Eenvoudige handelingen: mag via doe-het-zelf of door werknemer(s) met opleidingsattest eenvoudige handelingen
Indien de onderdakplaten in zijn geheel verwijderd kunnen worden zonder breken, kan dit via eenvoudige handelingen.

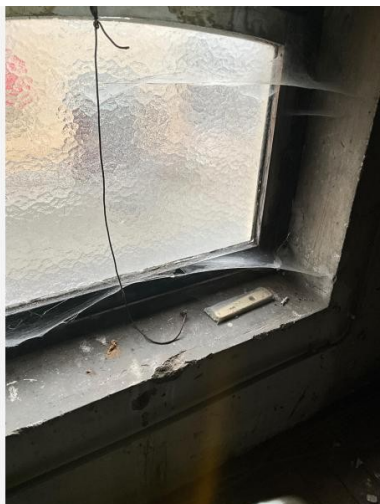
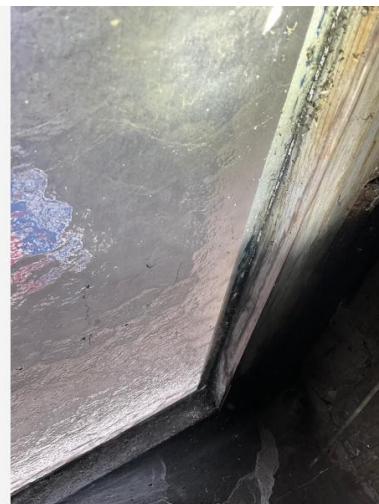
Eindbeoordeling materiaalrisico	Laag materiaalrisico en/of verlaagde kans op vezelvrijgave
---------------------------------	--

Gebondenheid	Categorie 1: hechtgebonden in oorsprong
Asbestsoort (vezeltype)	Amfibool aanwezig, uitgezonderd crocidoliet
Asbestconcentratie	Laag (< 50%)
Afschermingsgraad van het gehele materiaal	Geheel of deels (ook) vrij aan de binnenlucht
Toestand van het materiaal	Licht beschadigd, licht verweerd. Intact calciumsilicaatmateriaal of categorie III 'gebondenheid'

Beschrijving	Mastiek ramen (in schrijnwerk)
Omgeving	Binnen
Primaire drager	Wandopening verticaal (raam, deur, ...)
Asbestmateriaal	In-situ afwerkingslagen - Pasta, stopverf, voegsel, stopsel, vulsel, mastiek, katten, ...
Bindmiddel van asbestmateriaal	Kitten, mastiek, pasta
Gebondenheid op basis van bindmiddel	Hecht
Hoeveelheid (gewicht - aantal)	<ul style="list-style-type: none">• 0,25 kg - 1 stuk
Totaal gewicht	0,25 kg
Eenvoudig bereikbaar	Ja
Bevestigingswijze	<ul style="list-style-type: none">• Verlijmd, ingegoten, versmeerd
Identificatiemethode	<p>De asbestdeskundige beoordeelt het materiaal als asbestverdacht en dus asbesthoudend, en dit zonder monstername.</p> <p>Motivatie: De monstername brengt andere schade aan dan schade die inherent is aan de monstername.</p>
Destructieve handeling voor identificatie	Nee
Opmerking	Risico op glasbreuk is te groot om mastiek tussen de ramen & de kozijnen te verwijderen.

Zorgvuldig beheren

- Zorg voor een veilig beheer. Vermijd het beschadigen van het asbestmateriaal. Controleer de toestand jaarlijks op wijzigingen.
- Voer bijkomende staalname(s) uit.

- Eenvoudige handelingen: mag via doe-het-zelf of door werknemer(s) met opleidingsattest eenvoudige handelingen
De ramen/deuren kunnen in zijn geheel worden verwijderd.
Regelgeving wie mag wat verwijderen: <https://ovam.vlaanderen.be/wie-mag-wat-verwijderen>
Voorzorgen & beschermingsmiddelen: <https://ovam.vlaanderen.be/voorzorgsmaatregelen-bij-asbestverwijdering>

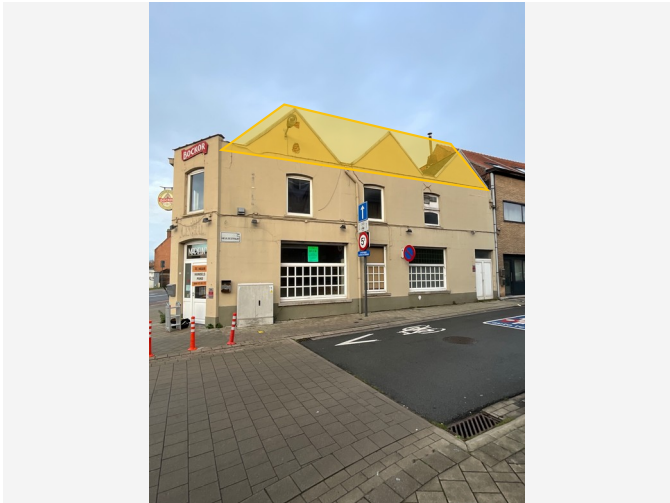
Reden: Geen toegang

Uitleg van de asbestdeskundige: er is geen toegangsweg voorzien tot de zolder.

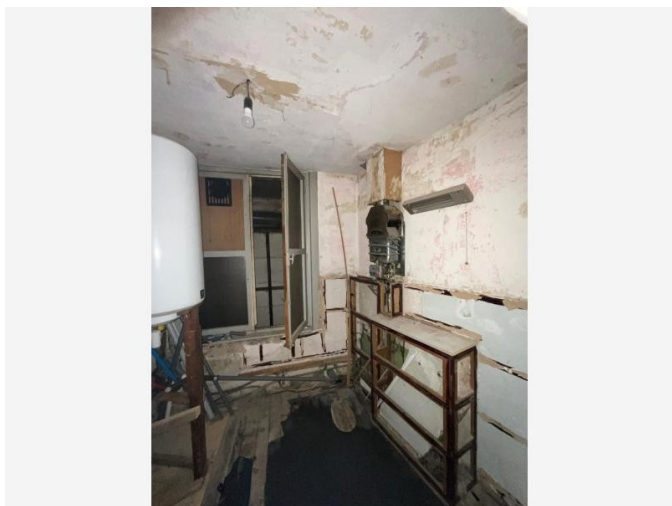
Reden: Er is geen volledige risicobeoordeling mogelijk

Uitleg van de asbestdeskundige: Er is geen type plaatje aanwezig om het bouwjaar te achterhalen.

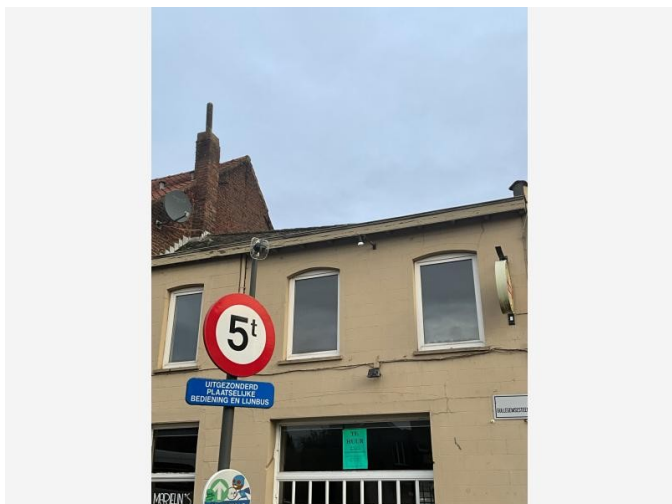
Reden: Het te onderzoeken materiaal situeert zich hoger dan 3,50 m te rekenen vanaf een veilige ondergrond

Uitleg van de asbestdeskundige: De schouwopening bevindt zich op meer dan 3,5m hoogte & is hierdoor niet inspecteerbaar.

Bij werken, of wanneer met een hoogtewerker de schouw inspecteerbaar is, nakijken of hier asbesthoudende materialen aanwezig zijn.

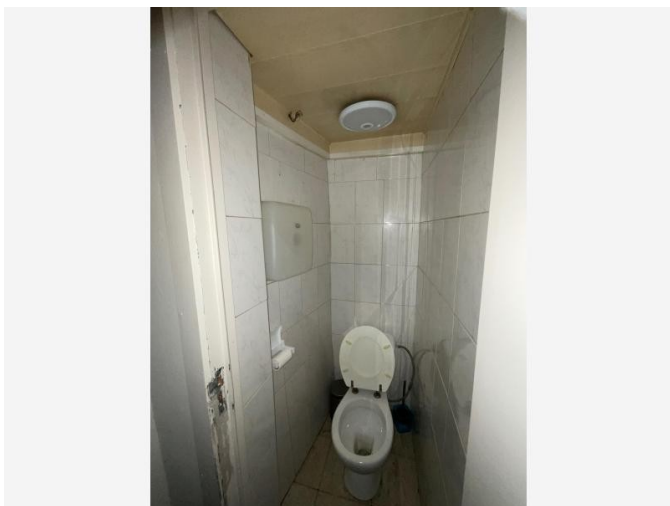
Wandtegels werden in het verleden vaak met een asbesthoudende lijm geplaatst.

Tijdens een niet-destructief onderzoek kan de lijm laag niet geïnspecteerd worden.

Bij werken nakijken & eventueel bijkomende monsternamen uitvoeren.

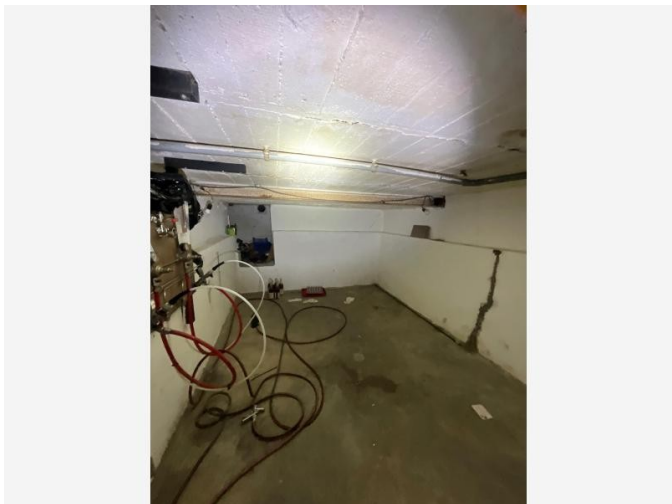
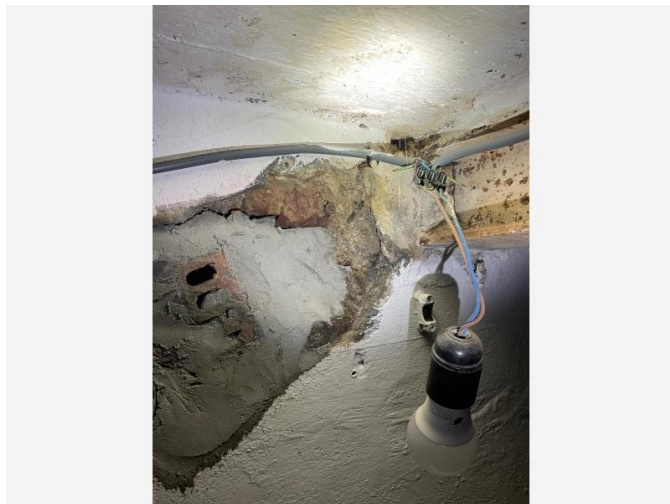
Fiche 10: Cement smeerlaag kelder

Geen asbest

#	Type	Referentie	Resultaat
10.1	Mengmonster	MM11	Geen asbest

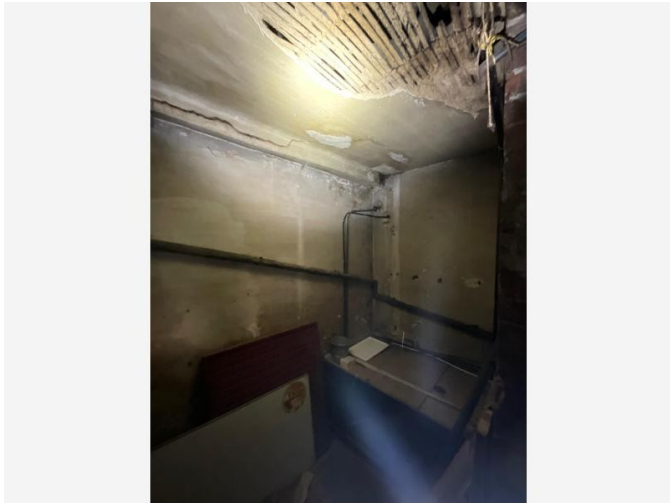
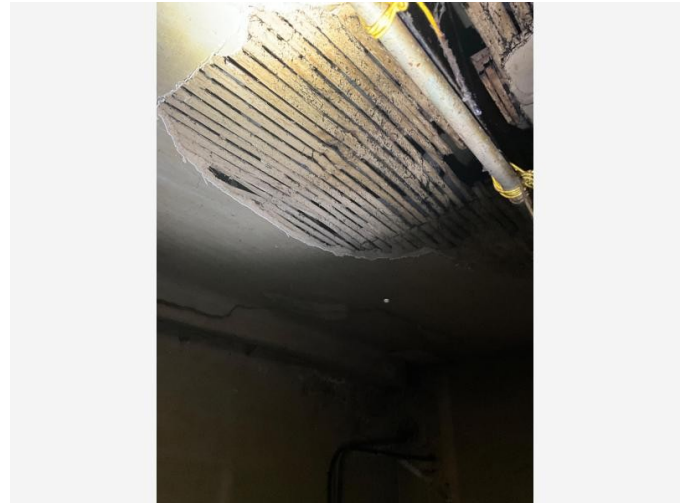
Geen asbest

#	Type	Referentie	Resultaat
11.1	Mengmonster	MM02	Geen asbest

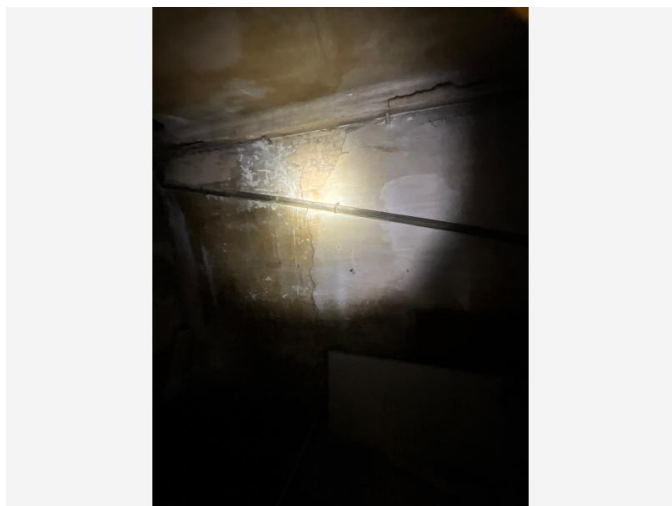
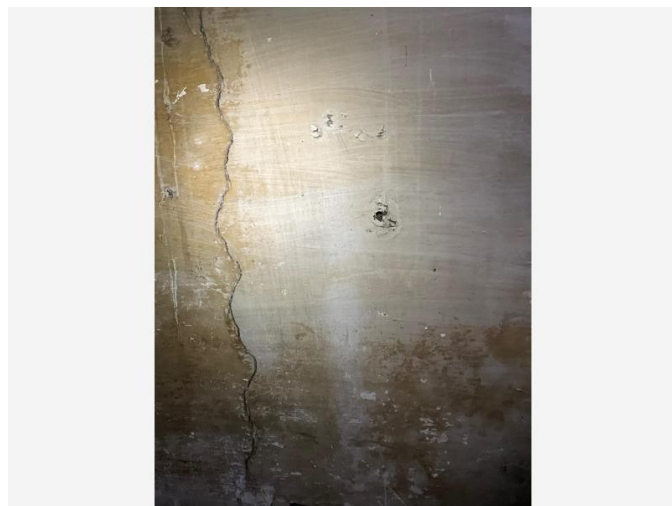
Geen asbest

#	Type	Referentie	Resultaat
12.1	Mengmonster	MM01	Geen asbest

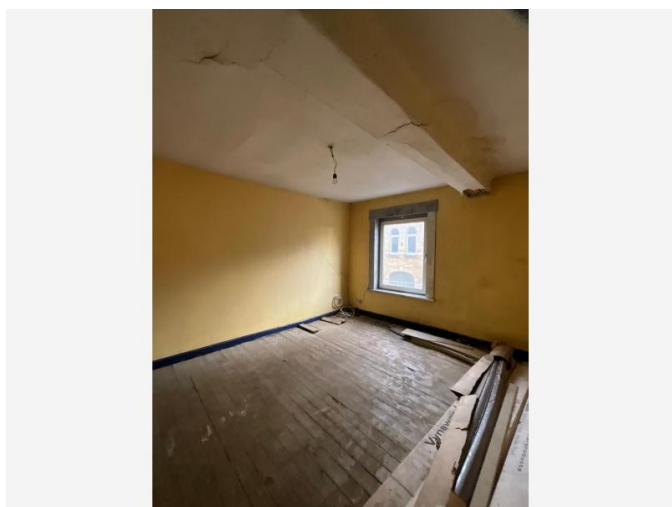
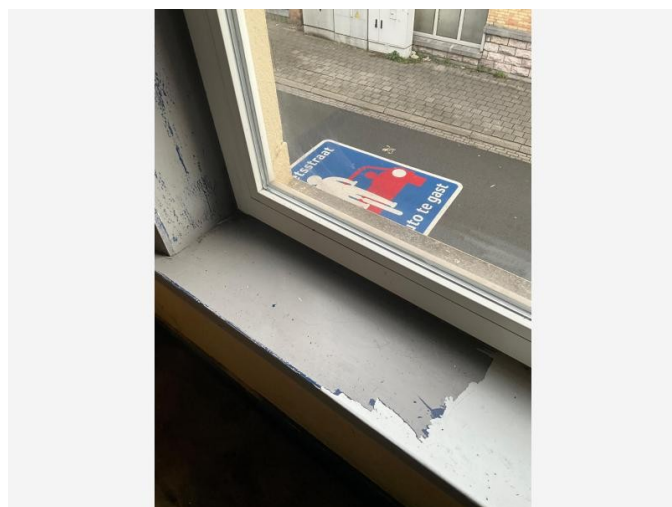
Beschrijving	Notitie	Terug te vinden op plannen
Fiche 14: Siliconen mastiek + kit niet-asbestverdacht	De afdichting van & rond de ramen bestaat uit siliconen & is niet asbestverdacht.	-
