# TECHNISCH CONTROLEBEZOEK

## EXPERTISEVERSLAG

Bezoek op datum: 17 augustus 2026 – 09h ter plaatse

Woningen gelegen aan Heerweg 82 en 84 te Moorsele

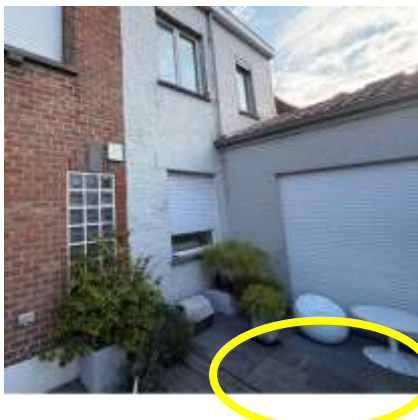
Zone van de uitspoeling aangeduid in geel:

Een uitspoeling uit 2007, vijf jaar vóór de verbouwing, heeft schade veroorzaakt aan de woningen.

Initieel leek de schade zich te beperken tot de buitenzone. De uitspoeling bevond zich achteraan woning nr. 84, werd hersteld en het probleem lijkt intussen opgelost. De uitspoelingszone lag dicht bij de gemeenschappelijke muur tussen de woningen nr. 82 en nr. 84. Enkel de gevolgen van dit schadefeit blijven zichtbaar en worden verder in dit verslag omschreven.

Op basis van de zichtbare vaststellingen lijkt de uitspoeling van 2007 de gemeenschappelijke muur te hebben beïnvloed. Het is aannemelijk dat de fundering plaatselijk werd onderspoeld, waardoor de draagkracht van deze fundering en muur opnieuw dient te worden onderzocht. De oorzaak van de uitspoeling werd snel aangepakt en gestabiliseerd, waardoor verdere schade op dat moment uitbleef. De woningen bleven initieel stabiel omdat er geen bijkomende lasten optraden.

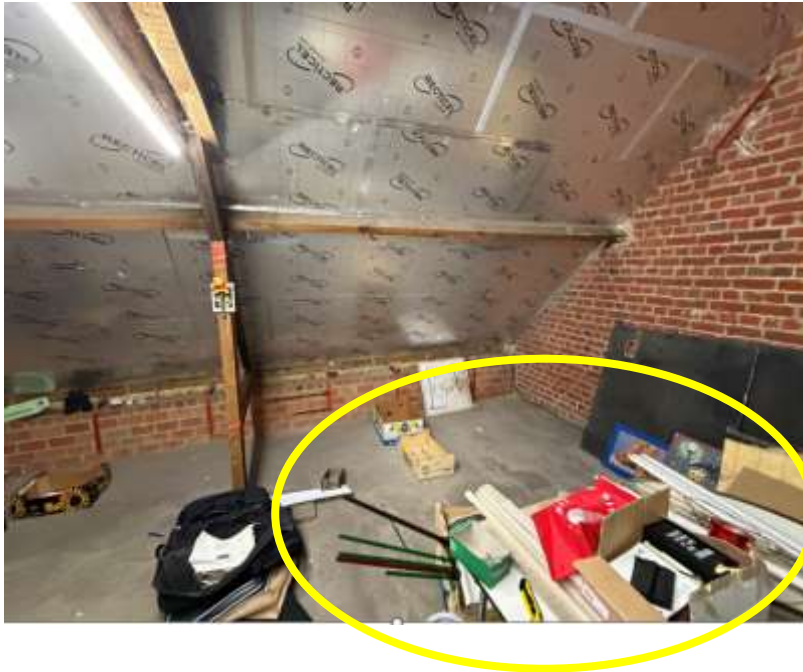
De aftekening van de gevaarlijkste zone wordt aangeduid op onderstaande foto in geel, in de woning nr. 82:

Tijdens de verbouwing in 2012 werd de tot dan toe stabiele toestand vermoedelijk verstoord door bijkomend gewicht op de eerste verdieping van woning nr. 82 en door het verwijderen van een lichte dragende muur. De badkamer op de eerste verdieping van woning nr. 82 werd onder meer voorzien van vloer- en wandtegels. De fundering van de gemeenschappelijke muur, die een deel van deze belasting moest opnemen, was vermoedelijk niet op deze bijkomende last voorzien. De fundering, met inbegrip van de volledige muur, is op dat moment naar schatting ongeveer 5 cm gezakt. Vermoedelijk gebeurde dit vrij snel, tijdens of kort na de verbouwingswerken, waarna de toestand opnieuw stabiliseerde. De wapening in de verbinding tussen de vloerplaat en de gemeenschappelijke muur heeft de krachten opgevangen, maar het beton kon deze zetting niet volgen, waardoor

scheurvorming is ontstaan. Naar mijn oordeel wordt de constructie momenteel in belangrijke mate samengehouden door de aanwezige wapening in het beton. Deze kan slechts betrouwbaar blijven functioneren zolang zij niet wordt aangetast door vocht, corrosie, zwakke verbindingen of overschrijding van de draagkracht.

In deze zone is de verzakking het grootst en bevindt zich ook de badkamer. Theoretisch blijft er een structureel risico bestaan, al lijkt de toestand al ongeveer 14 jaar stabiel. De toestand van de wapeningsijzers en hun verankering moet worden gecontroleerd om met voldoende zekerheid te kunnen beoordelen of de situatie stabiel is. In woning nr. 84 kunnen zonder destructief onderzoek geen bijkomende vaststellingen worden gedaan, aangezien de vloeren en wanden tijdens de renovatie van 2012 werden afgewerkt.

De zetting of verzakking lijkt ongeveer 5 tot maximaal 10 cm te bedragen en situeert zich voornamelijk in de eerste zone van ongeveer 3 meter, vanaf de straatzijde tot ongeveer het midden van de woningen, vermoedelijk aan weerszijden van de gemeenschappelijke muur.

De toestand van de verbindingen tussen de betonplaat en de scheidingsmuur moet dringend worden gecontroleerd of verstevigingswerken dienen worden uitgevoerd. Bij een herstelling van de verbinding, dient ze te worden hersteld met krimp vrij herstelbeton, zodat de wapeningsijzers opnieuw omklemd en beschermd worden door beton. Dit dient door een stabiliteitsingenieur te worden onderzocht. Daarna dient beoordeeld te worden of bijkomende stabiliteitswerken noodzakelijk zijn. Een mogelijke oplossing kan erin bestaan om aan de buitenzijde, in de muur zelf, een kolom op te trekken die gefundeerd wordt tot in de grond en doorloopt tot onder de kroonlijst, aan beide zijden van de woning ter hoogte van de gemeenschappelijke muur. Van daaruit kunnen dan verbindingsbalken worden doorgetrokken die deze kolommen met elkaar verbinden, zowel tegen het plafond van het gelijkvloers als tegen het plafond van de eerste verdieping. Vervolgens kunnen de vloerplaten op deze nieuwe fundering rusten.

- **Verbindingen van de vloerplaat met de gemeenschappelijke muur laten controleren door een stabiliteitsbureau.**
- **Bestaande toestand stabiliseren en/of verstevigen**
- **De woningen esthetisch opnieuw afwerken.**
