Asbestinventarisatetest

Tuinwijk 84, 8930 Menen

Attestnummer : 20260218-000145.000

Uitgegeven op : 18.02.2026

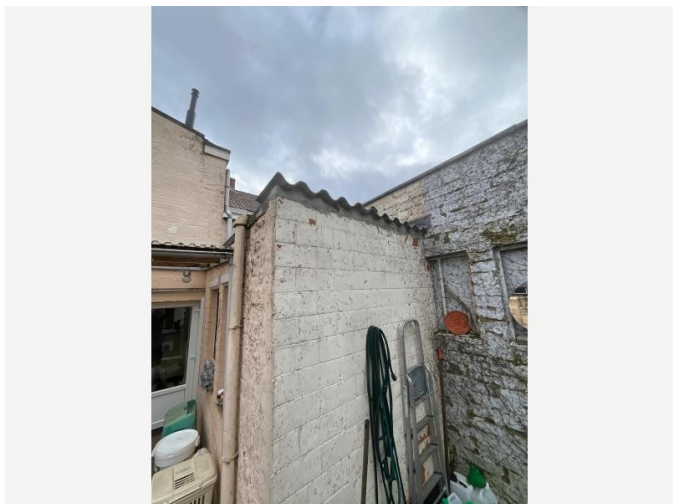
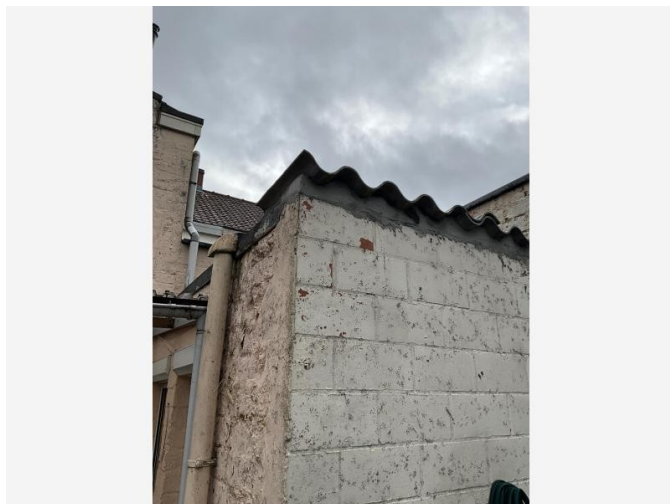
Het asbestmateriaal valt onder de mijlpaal van 2034.

Verwijderen

Eindbeoordeling materiaalrisico	Verhoogd materiaalrisico en/of verhoogde kans op vezelvrijgave
---------------------------------	--

Gebondenheid	Categorie 1: hechtgebonden in oorsprong
Asbestsoort (vezeltype)	Alleen chrysotiel
Asbestconcentratie	Laag (< 50%)
Afschermingsgraad van het gehele materiaal	Geheel of deels vrij aan de buitenlucht
Toestand van het materiaal	Matig beschadigd, matig verweerd

#	Type	Referentie	Resultaat
1.1	Puntmonster	Mm06	Chrysotiel

Beschrijving	Golfplaten
Omgeving	Buiten
Primaire drager	Schuin dak
Asbestmateriaal	Dak- en gevelbekleding - Golfplaat
Bindmiddel van asbestmateriaal	Cement
Gebondenheid op basis van bindmiddel	Hecht
Hoeveelheid (oppervlakte - aantal)	<ul style="list-style-type: none">• 2,00 m² - 1 stuk
Totale oppervlakte	2,00 m ²
Eenvoudig bereikbaar	Ja
Bevestigingswijze	<ul style="list-style-type: none">• Geschroefd
Identificatiemethode	Een monstername door de asbestdeskundige met laboanalyse door een asbestlabo.
Destructieve handeling voor identificatie	Nee
Opmerking	Hoeveelheden zijn een inschatting op basis van opmetingen ter plaatse.

- Zorg voor een veilig beheer. Vermijd het beschadigen van het asbestmateriaal. Controleer de toestand jaarlijks op wijzigingen.
- Hemelwater dat afspoelt van asbestcement daken of gevels kan asbestdeeltjes bevatten. Gebruik het enkel voor gesloten circuits (bv. spoelen toiletten). Reinig na het vervangen van het dak of de gevel de dakgoten en regenwaterput of -ton om asbesthoudend sediment of slib te verwijderen
- Voer bijkomende staalname(s) uit.

- Eenvoudige handelingen: mag via doe-het-zelf of door werknemer(s) met opleidingsattest eenvoudige handelingen
Indien de bouten nog intact zijn & het toelaten om de golfplaten los te schroeven en in zijn geheel te verwijderen, kan dit via eenvoudige handelingen.

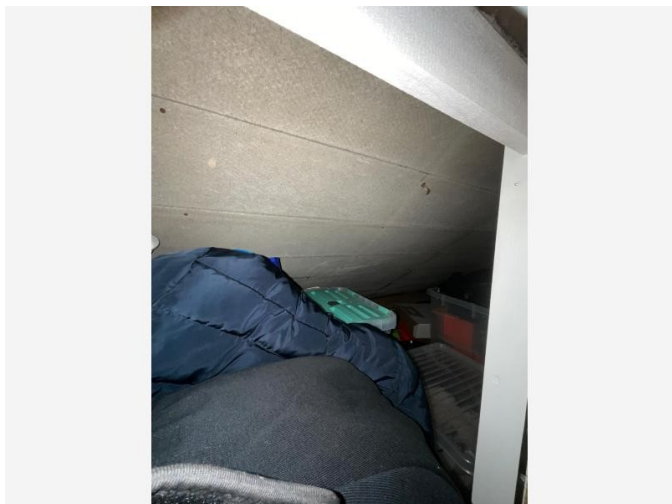
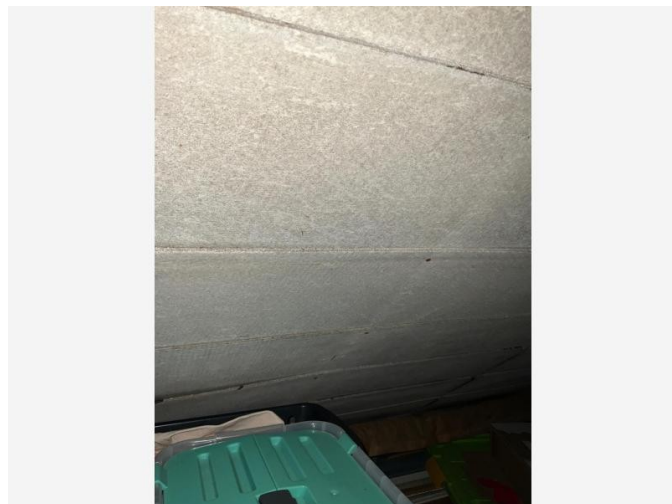
Het asbestmateriaal valt onder de mijlpaal van 2040.

Zorgvuldig beheren

Eindbeoordeling materiaalrisico	Laag materiaalrisico en/of verlaagde kans op vezelvrijgave
---------------------------------	--

Gebondenheid	Categorie 1: hechtgebonden in oorsprong
Asbestsoort (vezeltype)	Alleen chrysotiel
Asbestconcentratie	Laag (< 50%)
Afschermingsgraad van het gehele materiaal	Geheel of deels (ook) vrij aan de binnenlucht
Toestand van het materiaal	Licht beschadigd, licht verweerd. Intact calciumsilicaatmateriaal of categorie III 'gebondenheid'

#	Type	Referentie	Resultaat
2.1	Puntmonster	MM04	Chrysotiel

Beschrijving	Menuiserite onderdak
Omgeving	Binnen
Primaire drager	Schuin dak
Asbestmateriaal	Plaat, paneel, tablet - Type Menuiserite
Bindmiddel van asbestmateriaal	Cement
Gebondenheid op basis van bindmiddel	Hecht
Hoeveelheid (oppervlakte - dikte - aantal)	<ul style="list-style-type: none">• 120,00 m² - 0,30 cm - 1 stuk
Totaal volume	0,36 m ³
Eenvoudig bereikbaar	Nee <ul style="list-style-type: none">• Het asbestmateriaal is bedekt (uitgezonderd laag verf, coating, behang, kunststof, textiel) en het wegnemen van het bedekkende materiaal kan niet zonder het bedekkende materiaal te beschadigen.
Bevestigingswijze	<ul style="list-style-type: none">• Genageld, geniet
Identificatiemethode	Een monstername door de asbestdeskundige met laboanalyse door een asbestlabo.
Destructieve handeling voor identificatie	Nee
Opmerking	Hoeveelheden zijn een inschatting op basis van opmetingen ter plaatse.

- Zorg voor een veilig beheer en verwijder dit asbestmateriaal wanneer het bij werken eenvoudig bereikbaar wordt. Controleer de toestand jaarlijks op wijzigingen.

- Eenvoudige handelingen: mag via doe-het-zelf of door werknemer(s) met opleidingsattest eenvoudige handelingen
Indien de onderdakplaten in zijn geheel verwijderd kunnen worden zonder breken, kan dit via eenvoudige handelingen.

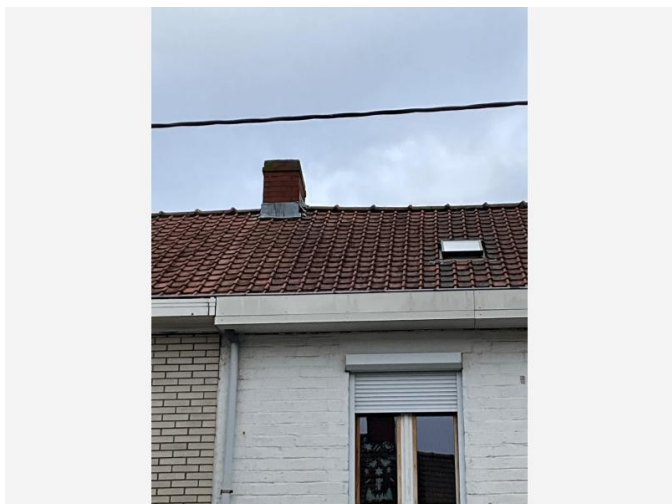
Situeringfoto

Tijdelijke beperking

Reden: Het te onderzoeken materiaal situeert zich hoger dan 3,50 m te rekenen vanaf een veilige ondergrond

Uitleg van de asbestdeskundige: De schouwopening bevindt zich op meer dan 3,5m hoogte & is hierdoor niet inspecteerbaar.

Bij werken, of wanneer met een hoogtewerker de schouw inspecteerbaar is, nakijken of hier asbesthoudende materialen aanwezig zijn.

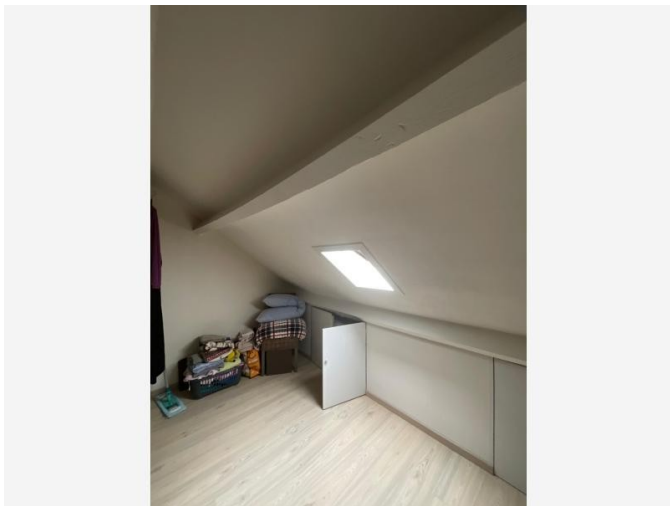
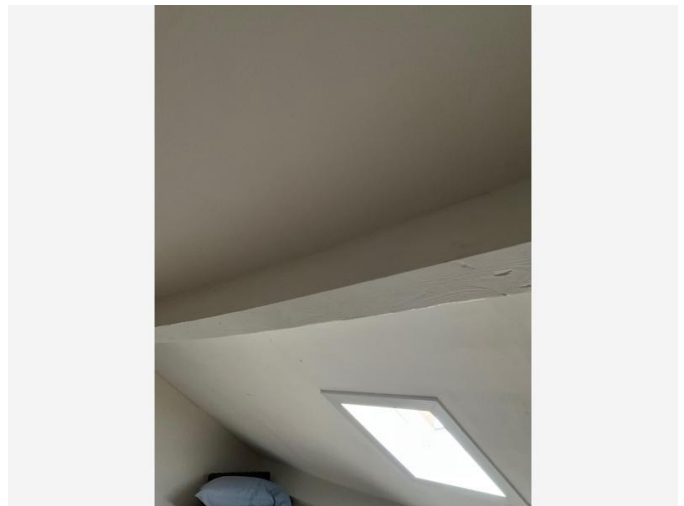
De aangeduide plafonds bestaan uit gyproc/hout en zijn bijgevolg niet asbesthoudend.

Mogelijks zit hierachter nog pleisterwerk, mocht dit bij werken vrijkomen kan bijkomende monsternamen uitgevoerd worden.

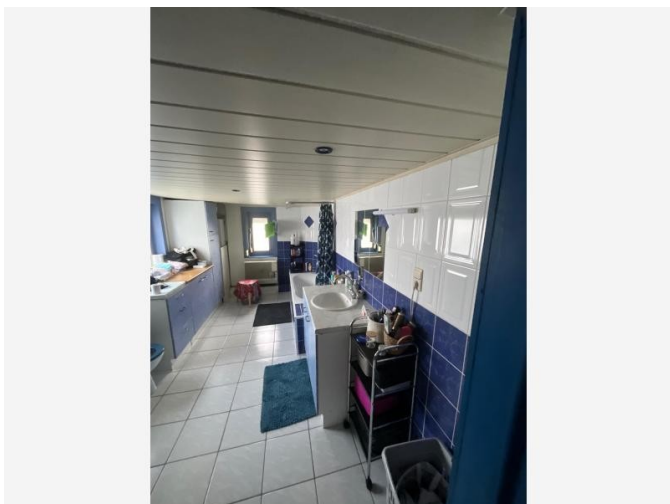
Situeringsfoto

Wandtegels werden in het verleden vaak met een asbesthoudende lijm geplaatst.

Tijdens een niet-destructief onderzoek kan de lijm laag niet geïnspecteerd worden.

Bij werken nakijken & eventueel bijkomende monstername uitvoeren.

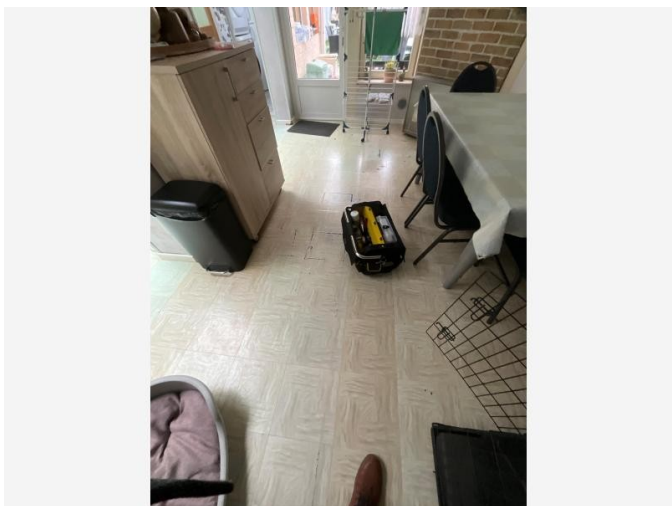
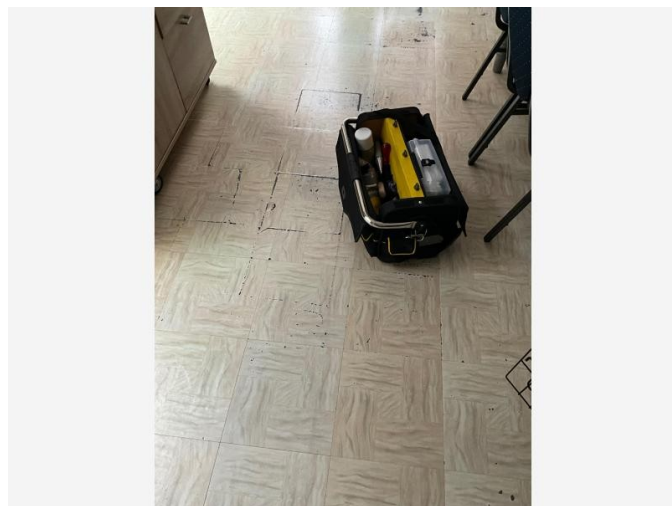
Fiche 6: Vinyltegels

Geen asbest

#	Type	Referentie	Resultaat
6.1	Puntmonster	MM09	Geen asbest

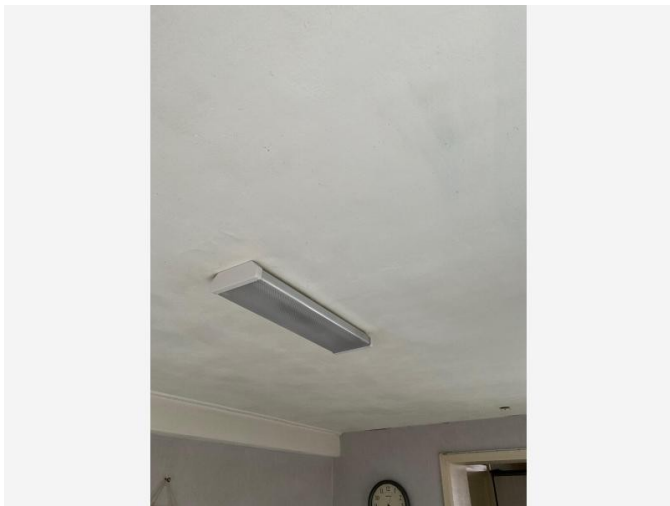
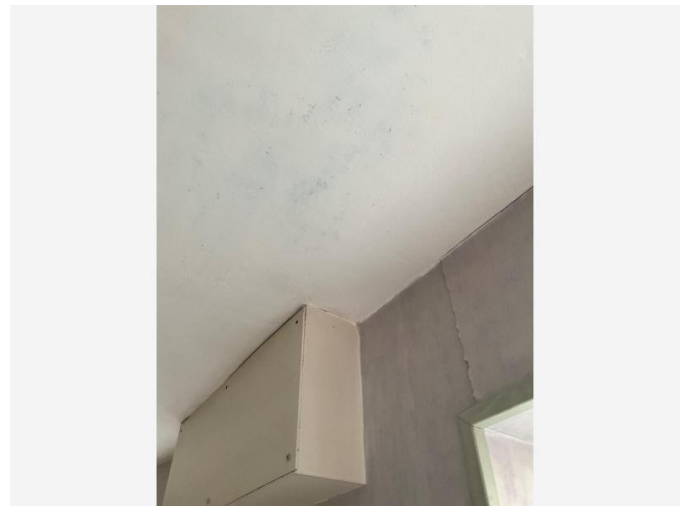
Fiche 7: Pleisterwerk plafond

Geen asbest

#	Type	Referentie	Resultaat
7.1	Mengmonster	MM02	Geen asbest

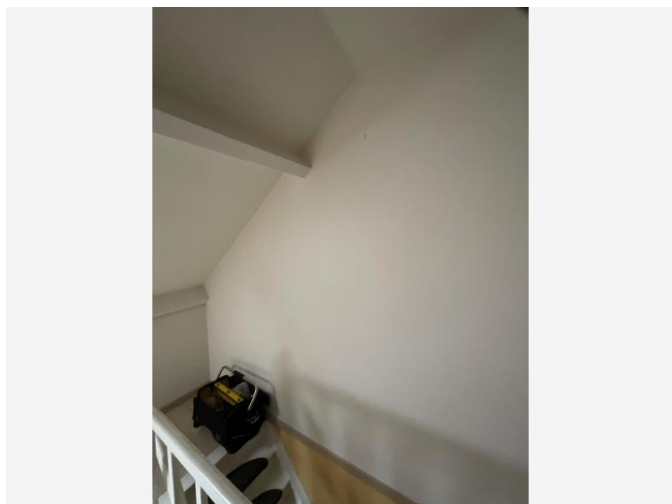
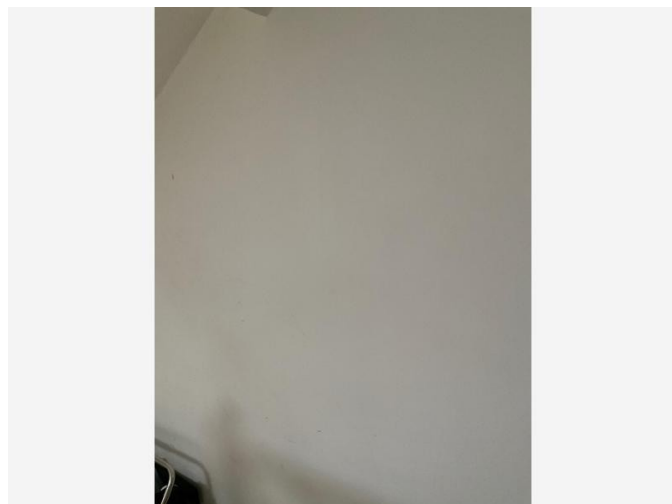
Geen asbest

#	Type	Referentie	Resultaat
8.1	Mengmonster	MM01	Geen asbest

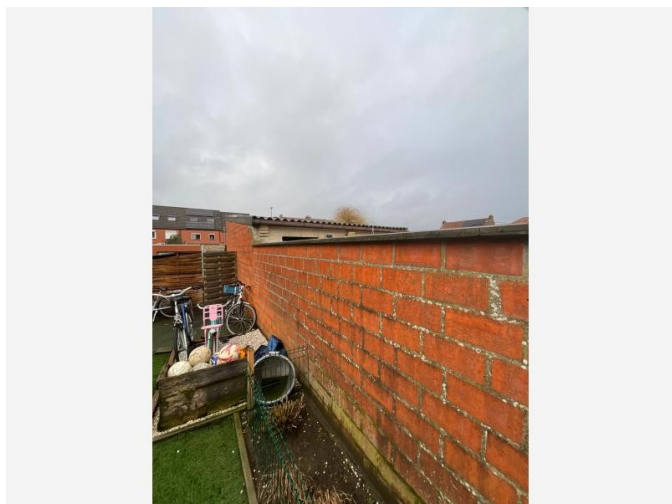
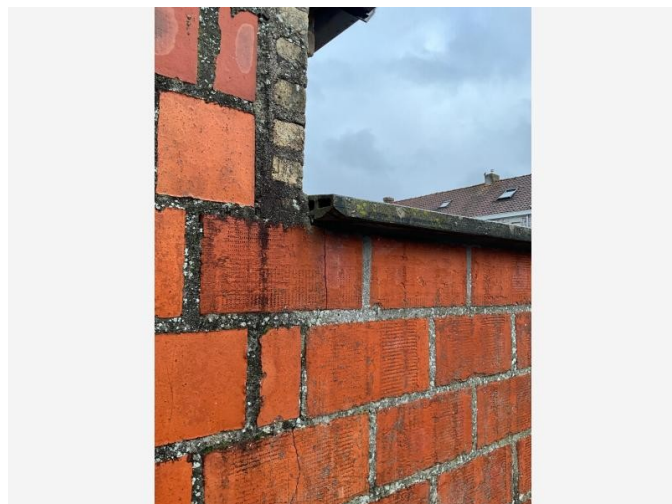
Fiche 9: Holle deksteen

Geen asbest

#	Type	Referentie	Resultaat
9.1	Puntmonster	MM12	Geen asbest

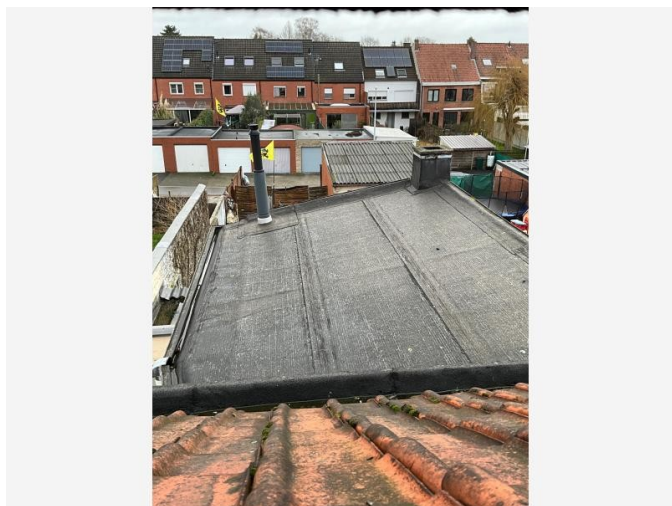
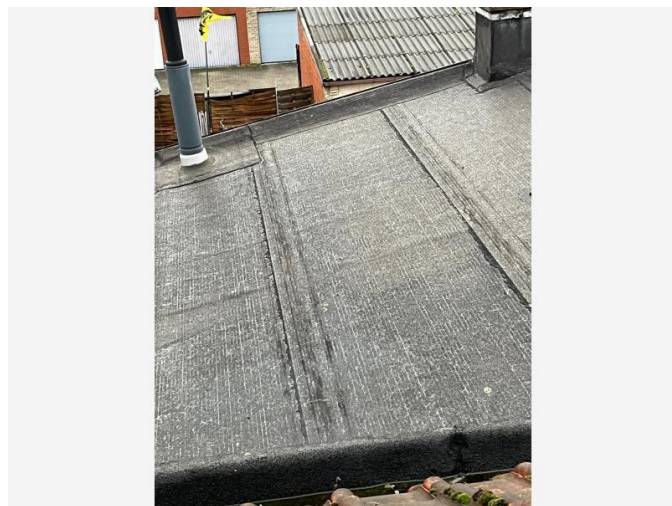
Geen asbest

#	Type	Referentie	Resultaat
10.1	Puntmonster	Mm03	Geen asbest

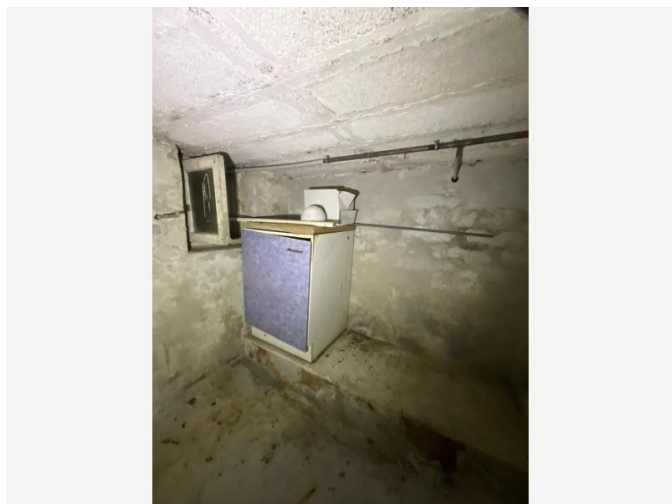
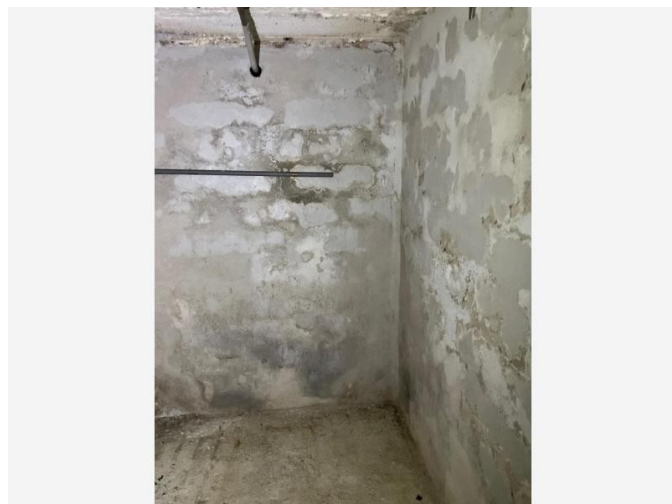
Geen asbest

#	Type	Referentie	Resultaat
11.1	Mengmonster	Mm11	Geen asbest
