# Asbestinventarisatetest

Bankstraat 1, 8560 Wevelgem

Attestnummer : 20231114-000424.000

Uitgegeven op : 14.11.2023

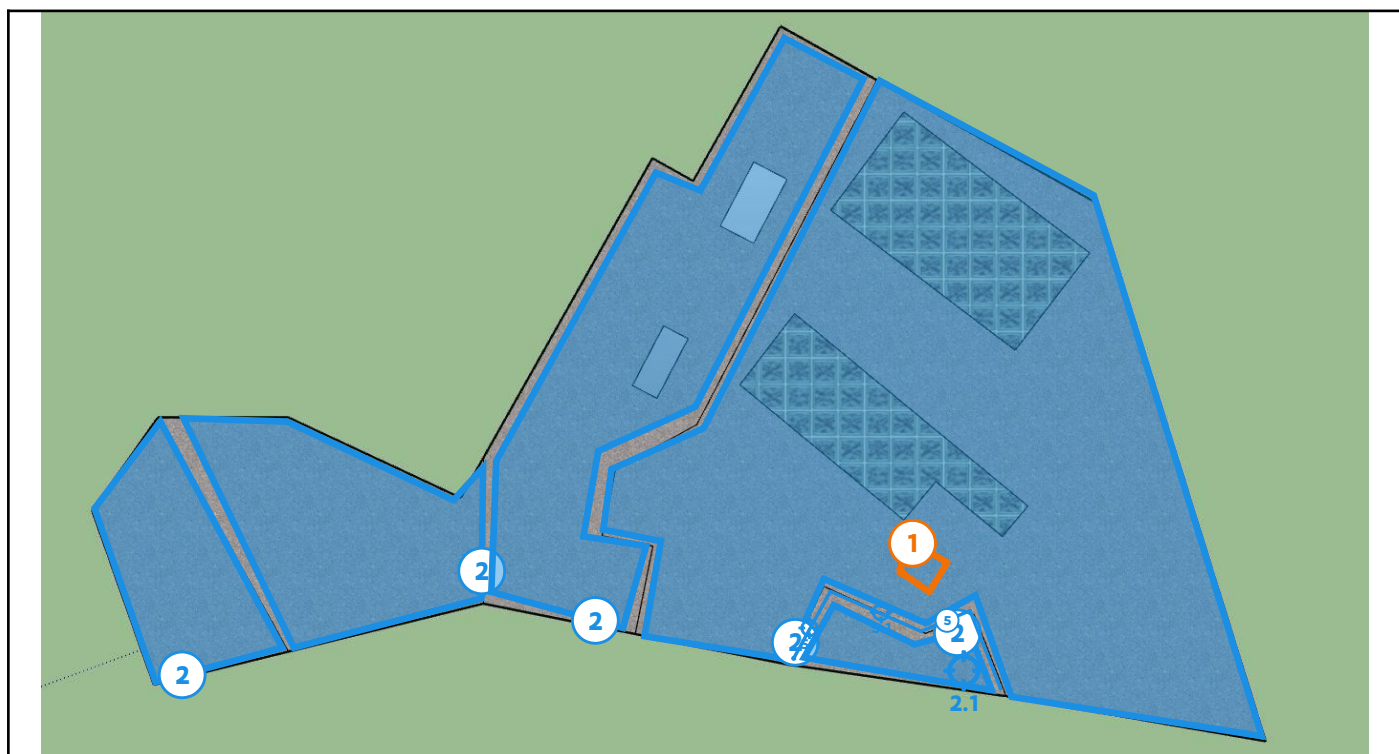
## Plan 1.6: dakplan1

Beschrijving	Type	Actie
1. leien rond schoorsteen	Asbestmateriaal	<a href="#">Verwijderen</a>
2. plat dak woning	Geen asbest	-
2.1 Code: MM03	Puntmonster	-
5. afkitting plat dak	Geen asbest	-
5.1 Code: MM04	Mengmonster	-

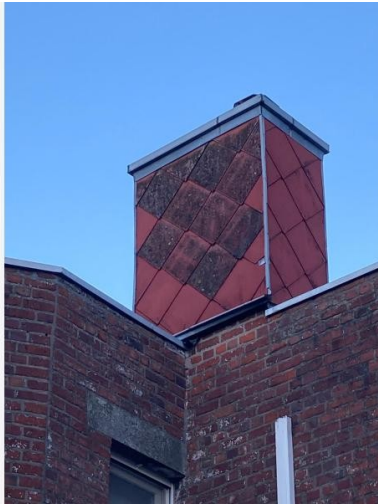
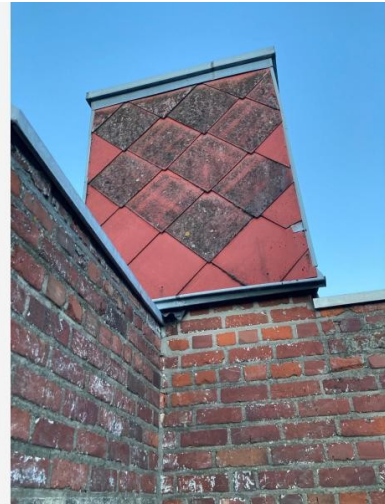
Het asbestmateriaal valt onder de mijlpaal van 2034.

Eindbeoordeling materiaalrisico	Verhoogd materiaalrisico en/of verhoogde kans op vezelvrijgave
---------------------------------	--

Gebondenheid	Categorie 1: hechtgebonden in oorsprong
Asbestsoort (vezeltype)	Crocidoliet aanwezig
Asbestconcentratie	Laag (< 50%)
Afschermingsgraad van het gehele materiaal	Geheel of deels vrij aan de buitenlucht
Toestand van het materiaal	Matig beschadigd, matig verweerd

Beschrijving	leien rond schoorsteen
Omgeving	Buiten
Primaire drager	Wand buitenschil
Asbestmateriaal	Dak- en gevelbekleding - Lei, shingle

- Verwijder dit asbestmateriaal zo snel mogelijk. Volg de toestand goed op.
- Hemelwater dat afspoelt van asbestcement daken of gevels kan asbestdeeltjes bevatten. Gebruik het enkel voor gesloten circuits (bv. spoelen toiletten). Reinig na het vervangen van het dak of de gevel de dakgoten en regenwaterput of -ton om asbesthoudend sediment of slib te verwijderen

- Eenvoudige handelingen: mag via doe-het-zelf of door werknemer(s) met opleidingsattest eenvoudige handelingen  
wrik de leien voorzichtig los (benevel fixatiepunten) met behulp van manuele hulpmiddelen (klauwhamer, koevoet, priem,...) en zorg ervoor dat de leien niet breken tijdens verhandelen. de leien voorzichtig naar begane grond brengen zonder gooien en ook niet via een stortkoker. Vervolgens de leien in een daartoe bestemde afvalzak voor asbest opbergen . draag PBM's tijdens de werken . ( masker min type FFP 3 – overall type III klasse 5 of 6)
- Eenvoudige handelingen: enkel door erkend asbestverwijderaar  
Laat u asbest liever door een erkend asbestverwijderaar wegnemen?

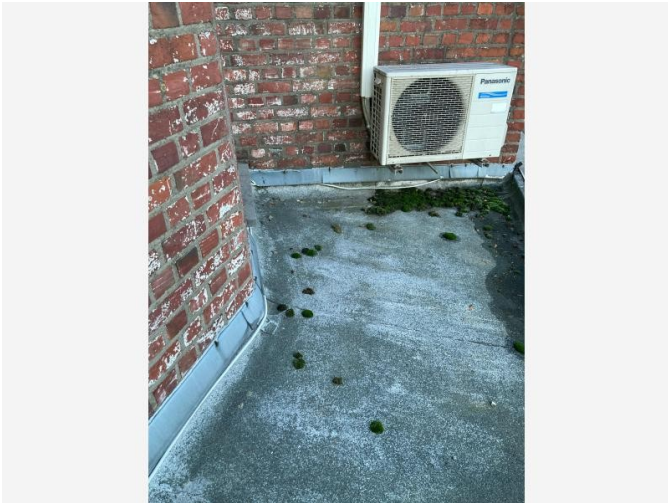
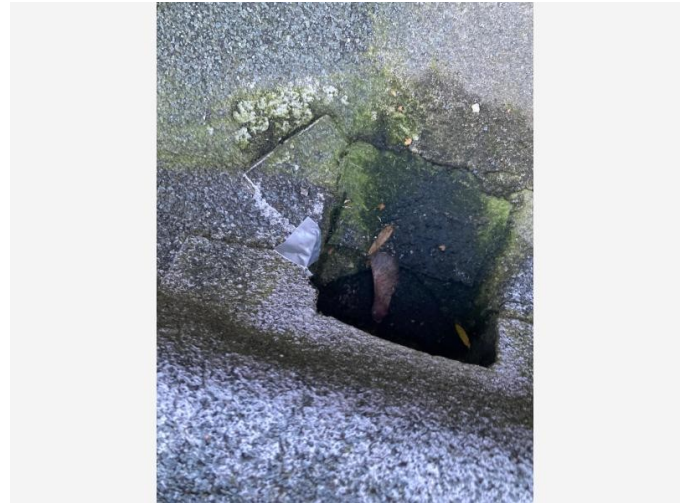
Geen asbest

#	Type	Referentie	Resultaat
2.1	Puntmonster	MM03	Geen asbest

Beschrijving	plat dak woning
Omgeving	Buiten
Primaire drager	Plat dak
Bindmiddel van materiaal	Bitumen (roofing, teer, asfalt)

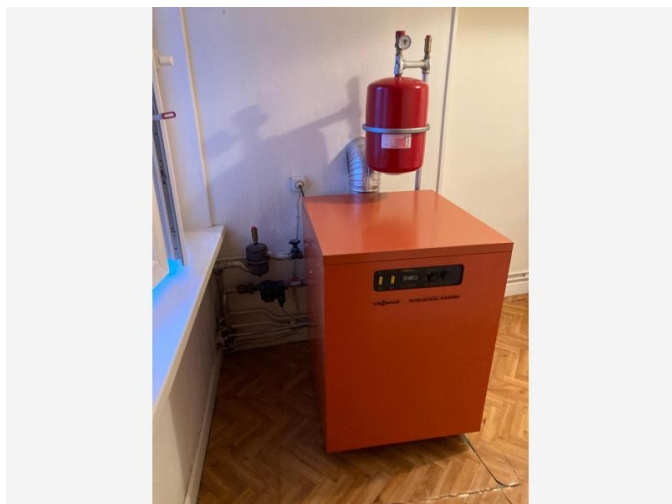
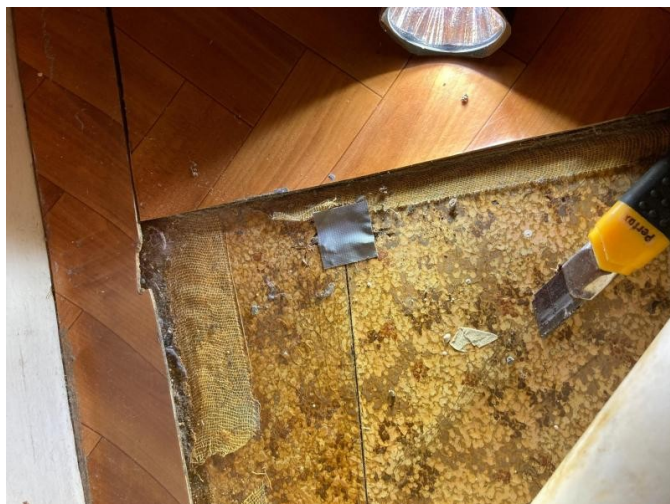
Geen asbest

#	Type	Referentie	Resultaat
3.1	Puntmonster	MM05	Geen asbest

Beschrijving	vloerzeil eerste verdiep woning
Omgeving	Binnen
Primaire drager	Vloer
Bindmiddel van materiaal	Kunststof of -hars

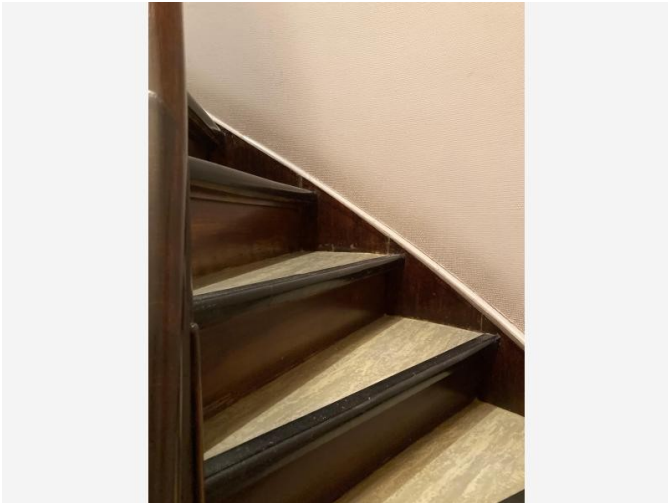
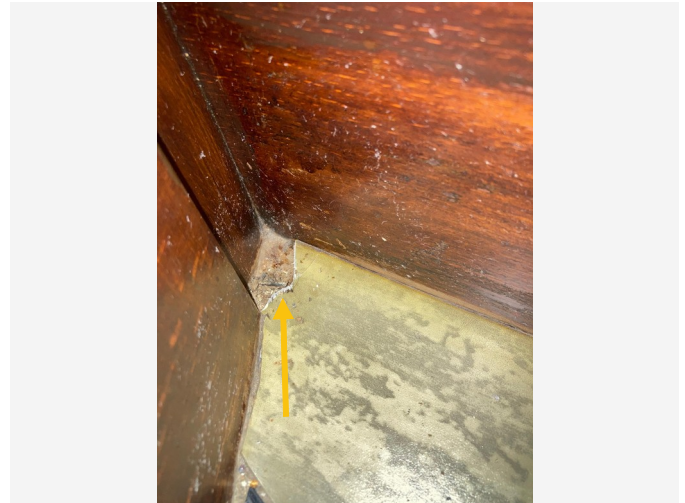
## Fiche 4: trapbekleding

Geen asbest

#	Type	Referentie	Resultaat
4.1	Puntmonster	MM06	Geen asbest

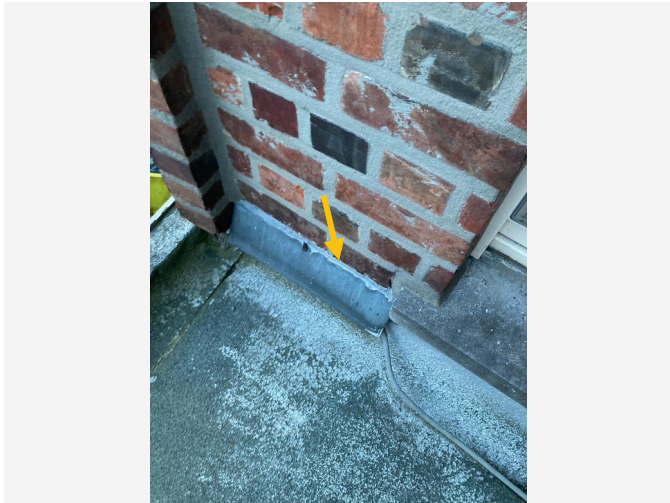
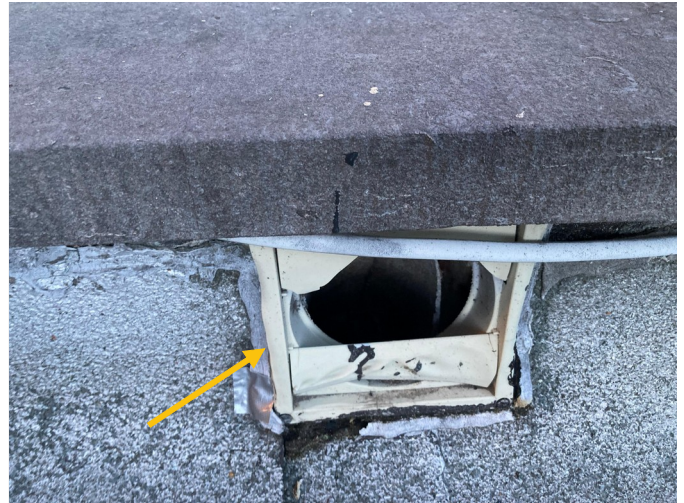
## Fiche 5: afkitting plat dak

Geen asbest

#	Type	Referentie	Resultaat
5.1	Mengmonster	MM04	Geen asbest

Beschrijving	afkitting plat dak
Omgeving	Buiten
Primaire drager	Plat dak
Bindmiddel van materiaal	Kitten, mastiek, pasta

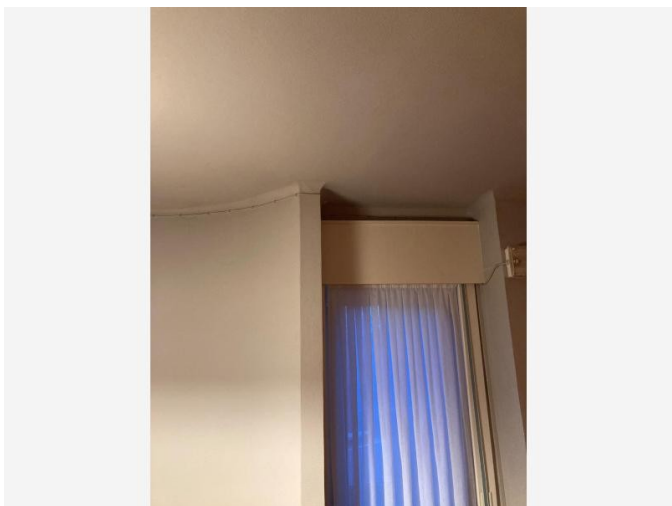
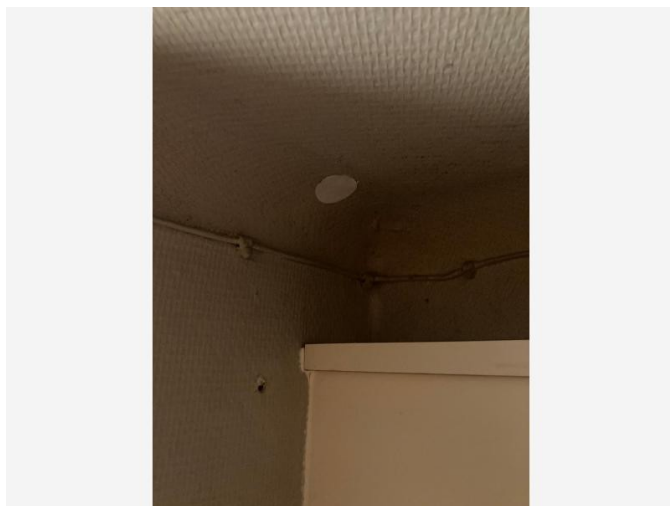
Geen asbest

#	Type	Referentie	Resultaat
6.1	Mengmonster	MM02	Geen asbest

Beschrijving	pleisterwerk plafond woning
Omgeving	Binnen
Primaire drager	Plafond

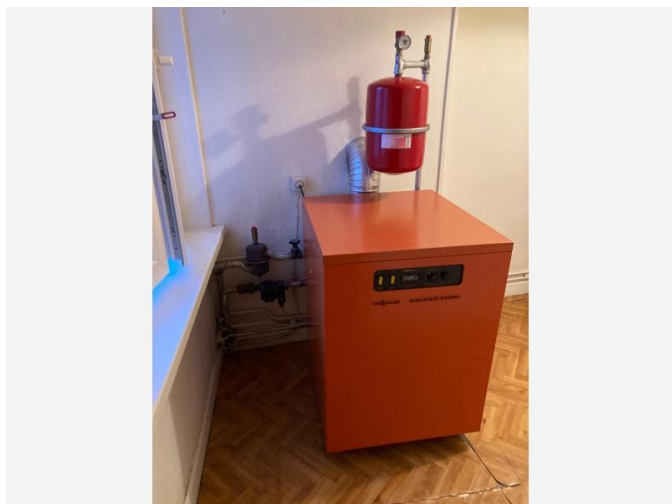
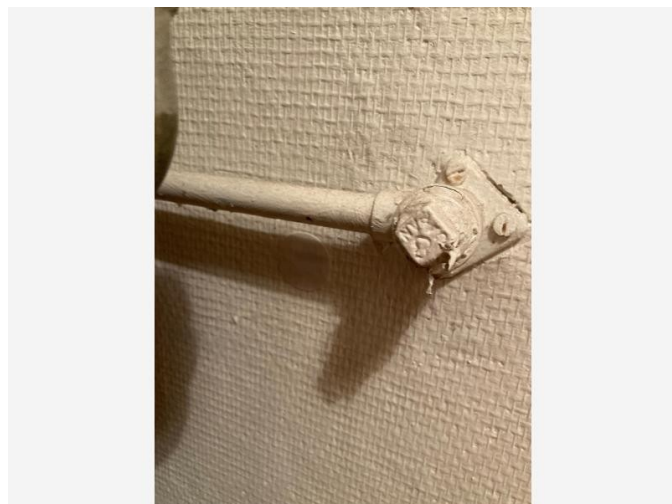
Geen asbest

#	Type	Referentie	Resultaat
7.1	Mengmonster	MM01	Geen asbest

Beschrijving	pleisterwerk muren woning
Omgeving	Binnen
Primaire drager	Binnenwand
