# Asbestinventarisatetest

Burgemeester Verduycklaan 10/31, 8500 Kortrijk

Attestnummer : 20250714-000307.000

**Asbestveilig** (maar niet asbestvrij)

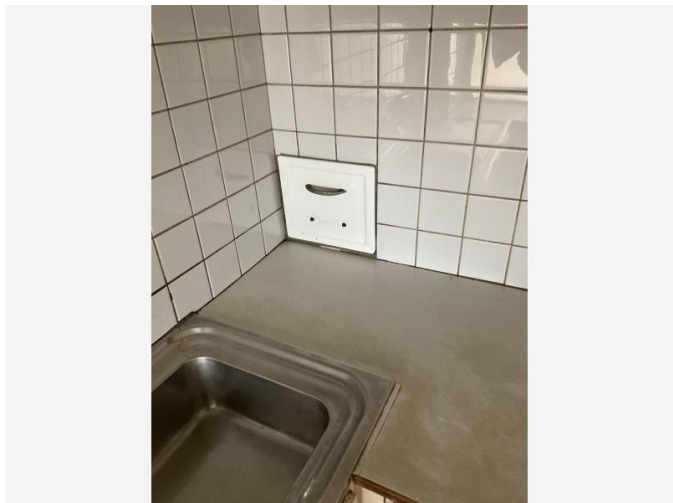
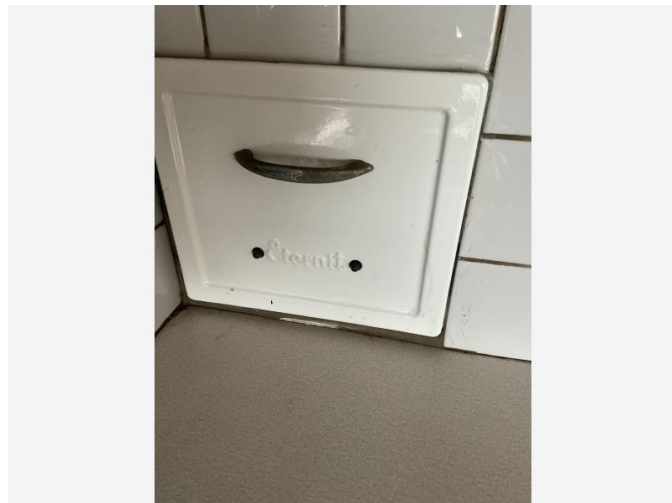
# Fiche 1: eternit (afsluitklep vuilniskoker) buiten gebruik

Eindbeoordeling materiaalrisico	Laag materiaalrisico en/of verlaagde kans op vezelvrijgave
---------------------------------	--

Gebondenheid	Categorie 1: hechtgebonden in oorsprong
Asbestsoort (vezeltype)	Crocidoliet aanwezig
Asbestconcentratie	Laag (< 50%)
Afschermingsgraad van het gehele materiaal	Geheel of deels (ook) vrij aan de binnenlucht
Toestand van het materiaal	Onbeschadigd, niet verweerd

- Zorg voor een veilig beheer. Vermijd het beschadigen van het asbestmateriaal. Controleer de toestand jaarlijks op wijzigingen.

- Eenvoudige handelingen: mag via doe-het-zelf of door werknemer(s) met opleidingsattest eenvoudige handelingen  
Steeds nodig beschermkledij dragen bij het verwijderen.

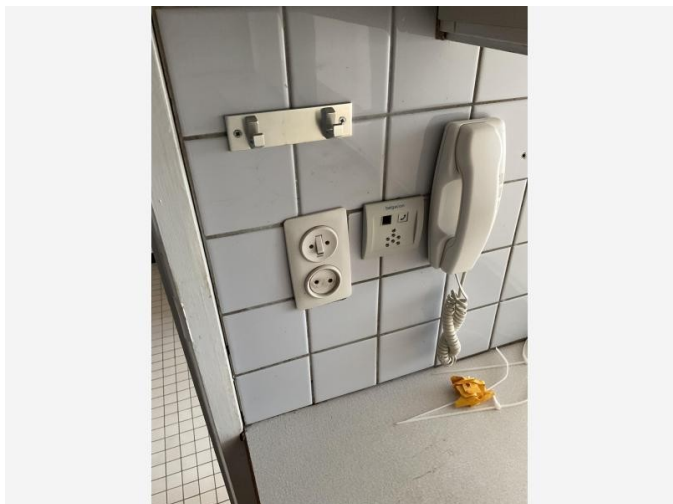
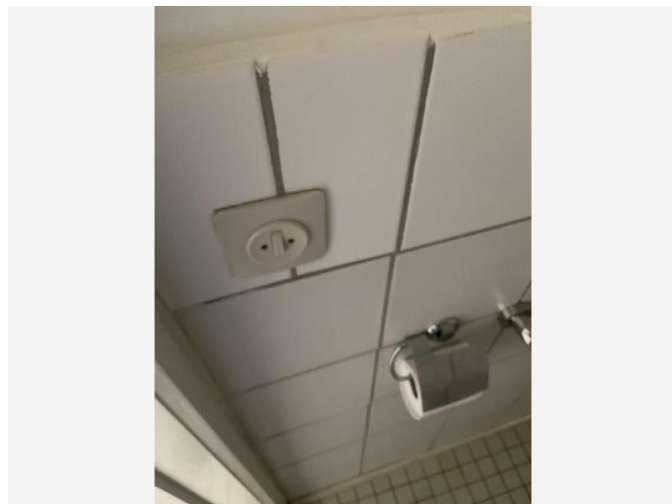
Eindbeoordeling materiaalrisico	Laag materiaalrisico en/of verlaagde kans op vezelvrijgave
---------------------------------	--

Gebondenheid	Categorie 1: hechtgebonden in oorsprong
Asbestsoort (vezeltype)	Crocidoliet aanwezig
Asbestconcentratie	Laag (< 50%)
Afschermingsgraad van het gehele materiaal	Geheel of deels (ook) vrij aan de binnenlucht
Toestand van het materiaal	Onbeschadigd, niet verweerd

Beschrijving	B3: bakeliet toepassingen in het appartement
Omgeving	Binnen
Primaire drager	Communicatie en elektrische infrastructuur en uitrusting
Asbestmateriaal	Plaat, paneel, tablet - Type Bakeliet
Bindmiddel van asbestmateriaal	Kunststof of -hars
Gebondenheid op basis van bindmiddel	Hecht
Hoeveelheid (oppervlakte - dikte - aantal)	• 0,10 m <sup>2</sup> - 0,30 cm - 25 stuks
Totaal volume	0,008 m <sup>3</sup>
Eenvoudig bereikbaar	Ja
Bevestigingswijze	• Geschroefd
Identificatiemethode	Vaststelling zonder monstername
Destructieve handeling voor identificatie	Nee
Opmerking	De vermelde hoeveelheden en gewichten berusten op een inschatting en kunnen niet gebruikt worden i.h.k.v. een meetstaat voor werken.

- Zorg voor een veilig beheer. Vermijd het beschadigen van het asbestmateriaal. Controleer de toestand jaarlijks op wijzigingen.

- Eenvoudige handelingen: mag via doe-het-zelf of door werknemer(s) met opleidingsattest eenvoudige handelingen
  - Het materiaal uit bakeliet is een hecht gebonden toepassing. Deze kunnen losgeschroefd worden zonder het materiaal te breken. Indien onvoldoende of geen kennis van werken aan elektrisch (schakel)materiaal, dan moet u deze laten verwijderen door een professional die een elektrische opleiding heeft gevolgd.

- Het gebruik van sneldraaiende werktuigen (boormachine, slijpschijf, hogedrukreiniger...) is verboden.
  - Zorg voor gepaste persoonlijke beschermingsmiddelen: minimaal FFP3-mondmasker (EN 149), wegwerpoverall met kap (minimaal Cat III, type 5/6), wegwerphandschoenen en overschoenen of afspoelbaar schoeisel.

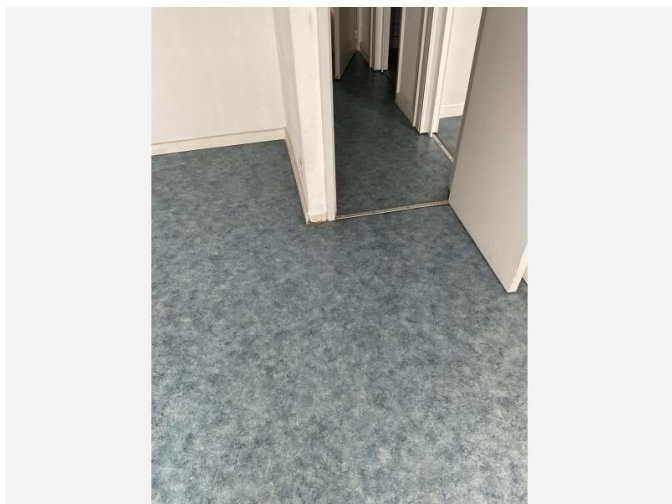
In deze ruimte werd soepele vinyl met een witte onderkant vastgesteld; dit is niet asbestverdacht. Er kon niet worden vastgesteld of er mogelijk asbestverdachte of asbesthoudende materialen onder deze toepassing aanwezig zijn. Bij renovatie of sloop is het aangeraden om een destructief onderzoek te laten uitvoeren van deze toepassing.

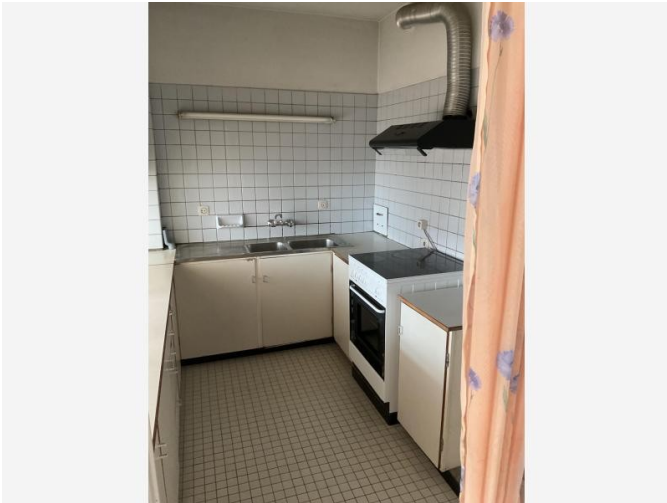
Gelet op het referentie bouwjaar en het uitzicht van de gekozen materialen is het mogelijk dat er destijds gewerkt werd met asbesthoudende tegellijm. Extra aandacht bij het verwijderen van de faiencetegels om niet te vergeten uw eigen veiligheid te waarborgen door altijd een mondkapje en beschermende kleding te dragen.

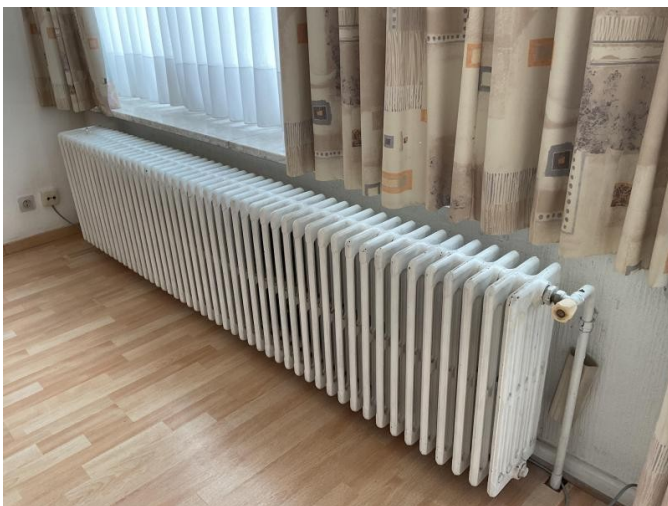
Tijdens het plaatsbezoek werden gietijzeren radiatoren vastgesteld. Deze radiatoren bevatten vaak pakkingen die mogelijk asbestverdacht of asbesthoudend zijn. Omdat er geen destructief onderzoek werd uitgevoerd, kon ik visueel aan de buitenzijde geen pakkingen vaststellen. Bij renovatie of sloop is echter een destructief onderzoek naar deze radiatoren noodzakelijk, aangezien de kans groot is dat ze asbesthoudende pakkingen bevatten.

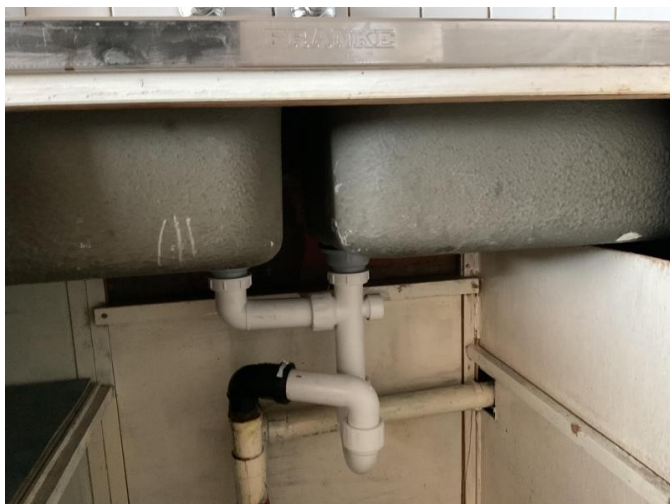
Mogelijks zit er asbest verwerkt in deze verf. Nader onderzoek is aan te raden.

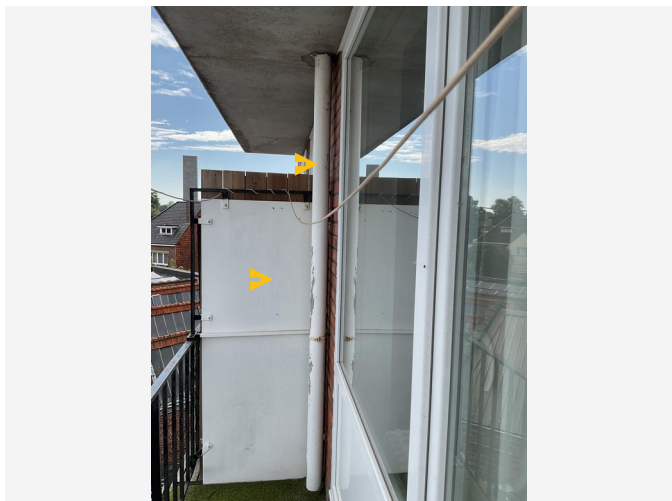
# Fiche 7: AC buis en Glasal afsluiting met de buur op de terras

Deze regenafvoerbuis en deze afsluiting zijn beiden asbestverdacht maar wel gemeenschappelijk goed.

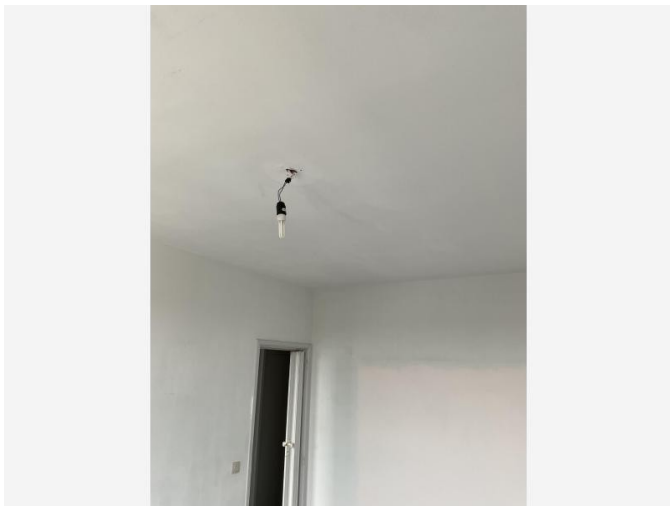
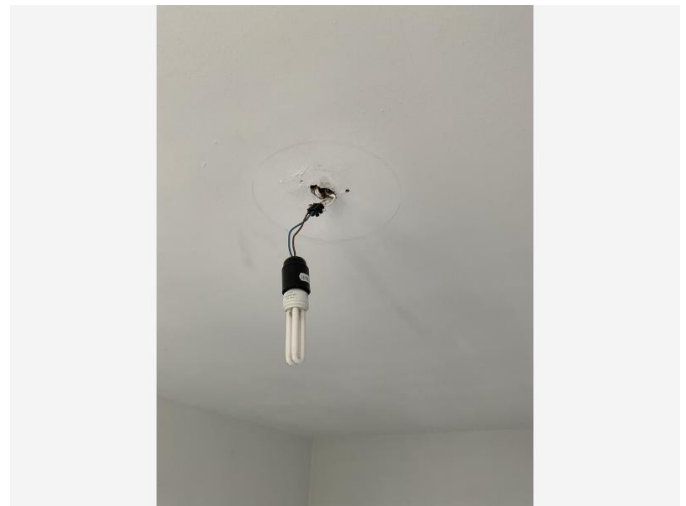
Geen asbest

#	Type	Referentie	Resultaat
8.1	Mengmonster	MM002	Geen asbest

<b>Beschrijving</b>	B2: pleisterwerken plafonds
<b>Omgeving</b>	Binnen
<b>Primaire drager</b>	Plafond
<b>Bindmiddel van materiaal</b>	Gips - kalk
<b>Gebondenheid op basis van bindmiddel</b>	Niet-hechtgebonden
<b>Hoeveelheid (oppervlakte - dikte - aantal)</b>	• 80,00 m <sup>2</sup> - 0,50 cm - 1 stuk
<b>Totaal volume</b>	0,40 m <sup>3</sup>
<b>Identificatiemethode</b>	Vaststelling met monsternamen
<b>Destructieve handeling voor identificatie</b>	Nee
<b>Opmerking</b>	De vermelde hoeveelheden en gewichten berusten op een inschatting en kunnen niet gebruikt worden i.h.k.v. een meetstaat voor werken.

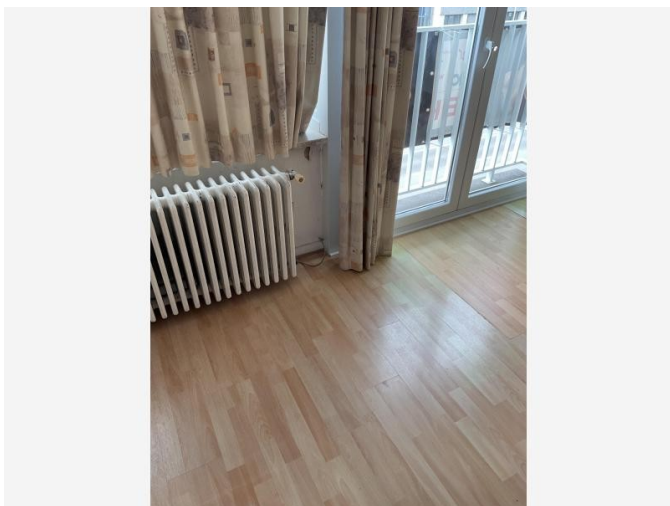
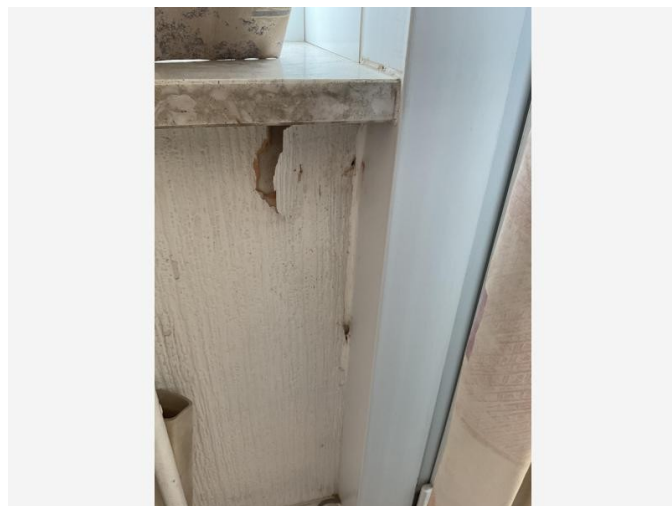
Geen asbest

#	Type	Referentie	Resultaat
9.1	Mengmonster	MM001	Geen asbest

<b>Beschrijving</b>	B1: pleisterwerken muren
<b>Omgeving</b>	Binnen
<b>Primaire drager</b>	Binnenwand
<b>Bindmiddel van materiaal</b>	Gips - kalk
<b>Gebondenheid op basis van bindmiddel</b>	Niet-hechtgebonden
<b>Hoeveelheid (oppervlakte - dikte - aantal)</b>	• 102,00 m <sup>2</sup> - 0,50 cm - 1 stuk
<b>Totaal volume</b>	0,51 m <sup>3</sup>
<b>Identificatiemethode</b>	Vaststelling met monsternamen
<b>Destructieve handeling voor identificatie</b>	Nee
<b>Opmerking</b>	De vermelde hoeveelheden en gewichten berusten op een inschatting en kunnen niet gebruikt worden i.h.k.v. een meetstaat voor werken. Overall volle muren.
