# Asbestinventarisatetest

Andries Pevernagestraat 65, 8530 Harelbeke

Attestnummer : 20260709-000306.000

Uitgegeven op : 09.07.2026

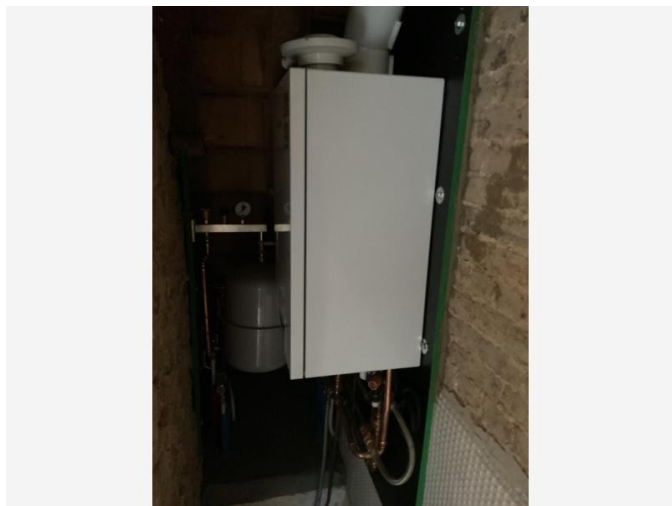
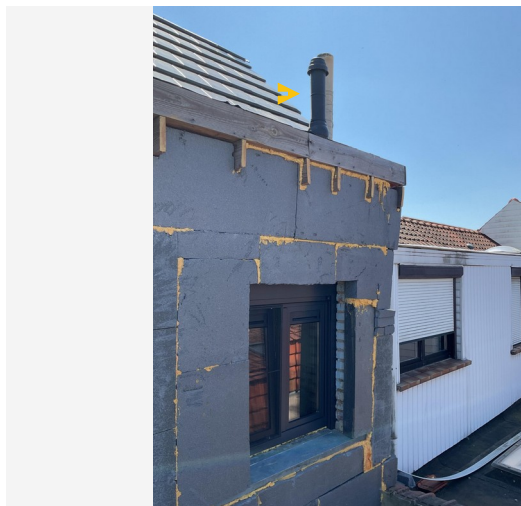
### Fiche 1: Rookgaskanaal (niet verdacht)

| Beschrijving | Notitie | Terug te vinden op plannen |
|---|---|---|
| Fiche 1: Rookgaskanaal (niet verdacht) | Het rookgaskanaal is niet-asbestverdacht.<br><br>De asbestbuis op de foto is deze van de buurman. | - |

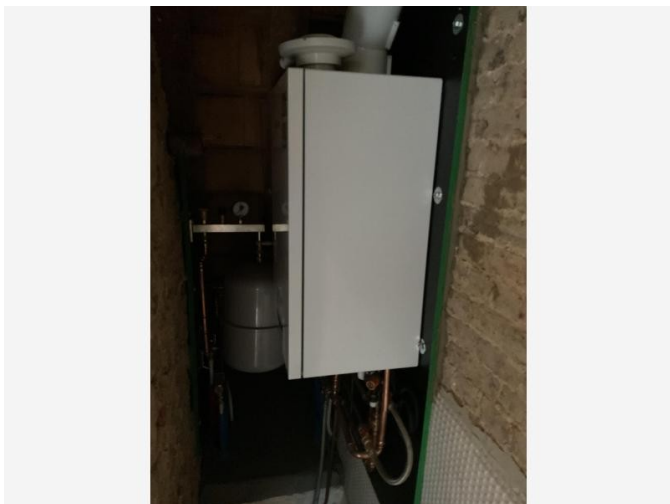
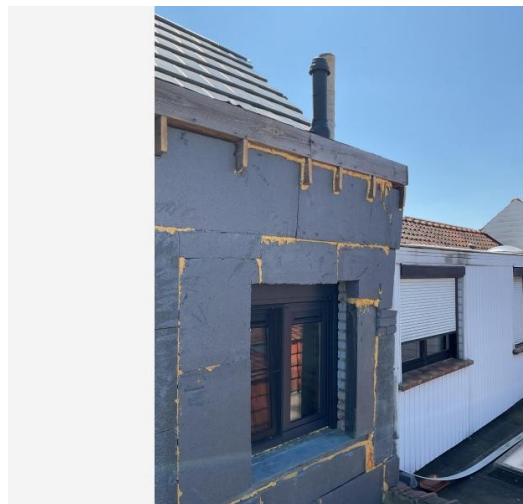
## Fiche 2: CV-ketel dd 2026 (niet verdacht)

| Beschrijving | Notitie | Terug te vinden op plannen |
|---|---|---|
| Fiche 2: CV-ketel dd 2026 (niet verdacht) | De CV-ketel (dichtingen, isolerend materiaal) is niet asbestverdacht. | - |

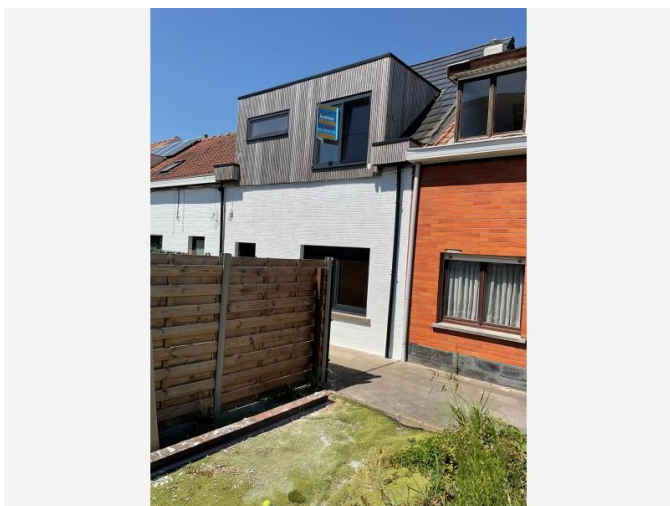
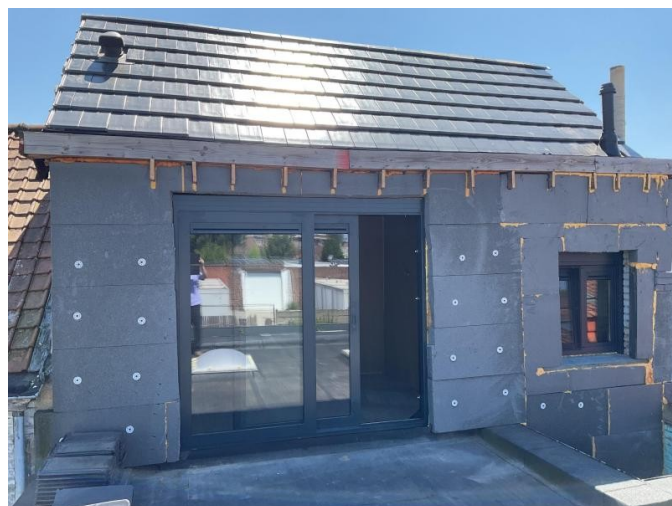
## Fiche 3: Dakbedekking bestaande uit pannen (niet verdacht)

| Beschrijving | Notitie | Terug te vinden op plannen |
|---|---|---|
| Fiche 3: Dakbedekking bestaande uit pannen (niet verdacht) | De dakbedekking is niet-asbestverdacht. | - |

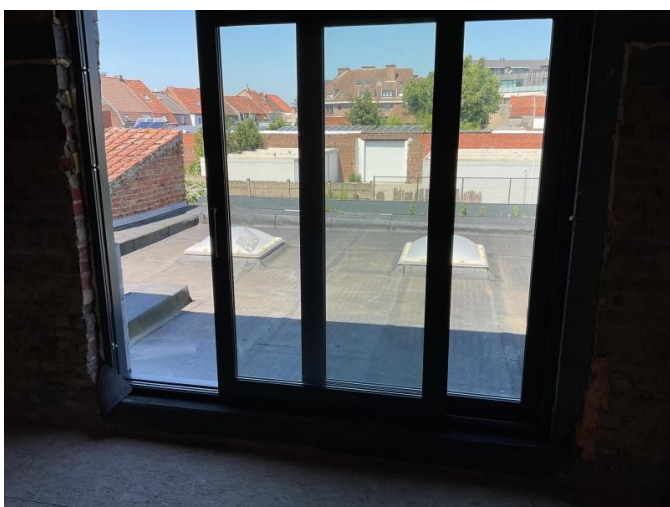
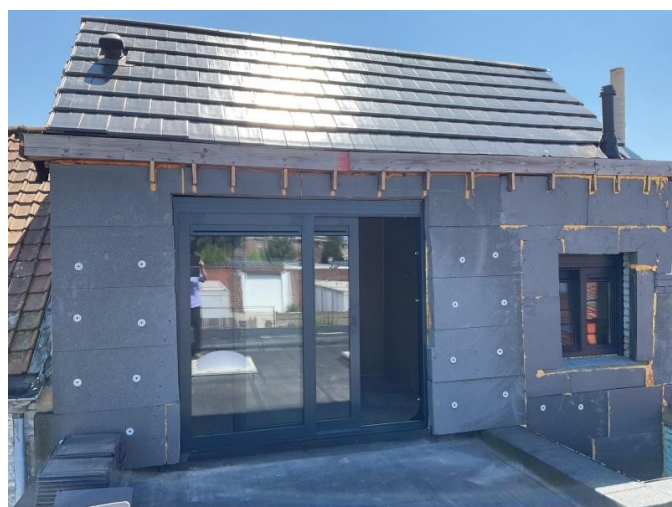
## Fiche 4: Dakbedekking plat dak dd 2026 (niet verdacht)

| Beschrijving | Notitie | Terug te vinden op plannen |
|---|---|---|
| Fiche 4: Dakbedekking plat dak dd 2026 (niet verdacht) | De dakbedekking (EPDM) is niet asbestverdacht. Het is niet uitgesloten dat de EPDM werd gelegd op bestaande, mogelijk asbestverdachte roofing. Bij werken, laat dit controleren. | - |

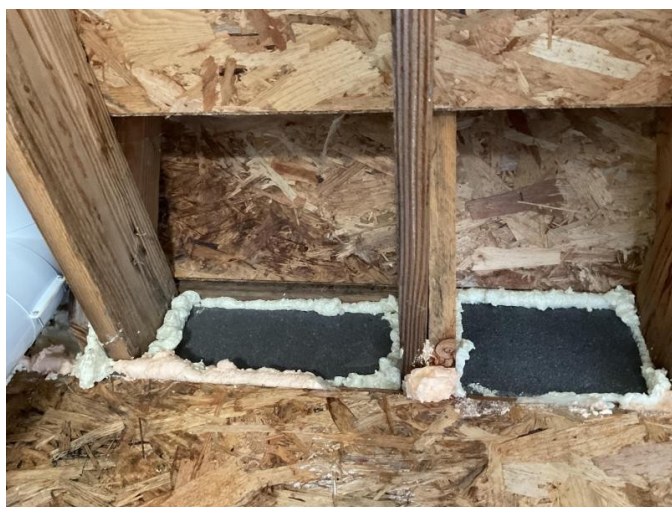
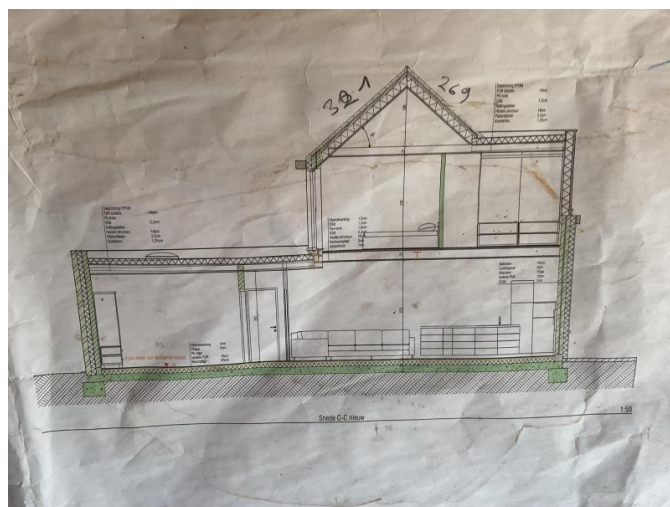
## Fiche 6: Geen asbestverdacht onderdak aangetroffen (hier nieuwe osb platen)

| Beschrijving | Notitie | Terug te vinden op plannen |
|---|---|---|
| Fiche 6: Geen asbestverdacht onderdak aangetroffen (hier nieuwe osb platen) | Na het optillen van een pan werd geen asbestverdacht onderdak aangetroffen. Dit betekent niet dat er geen onderdak aanwezig kan zijn op plaatsen die niet gecontroleerd werden. Bij werken, laat een eventueel aangetroffen onderdak controleren op aanwezigheid van asbest. | - |

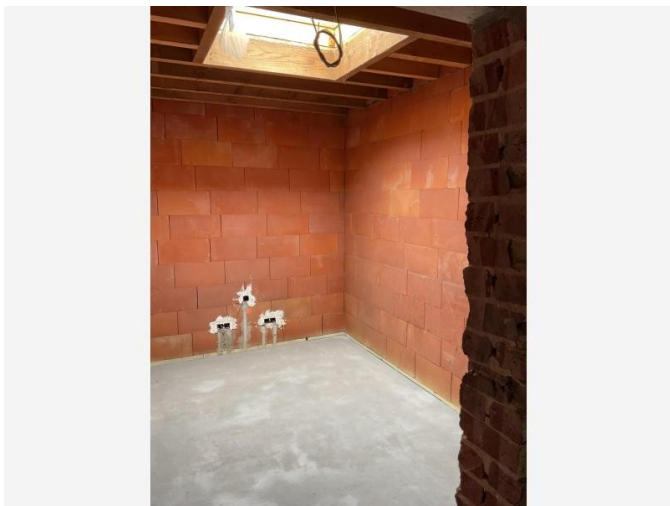
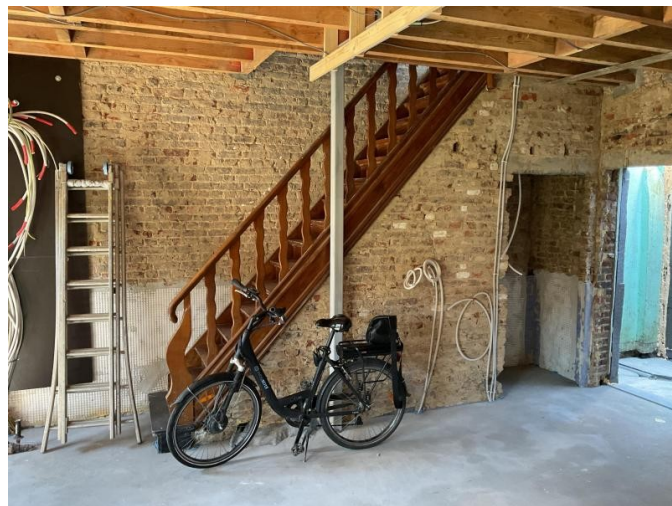
## Fiche 8: Pleisterwerk (niet aanwezig)

| Beschrijving | Notitie | Terug te vinden op plannen |
|---|---|---|
| Fiche 8: Pleisterwerk (niet aanwezig) | Er is geen pleisterwerk waarneembaar op de inspectielocatie. Deels nieuwbouwstenen en deels oude stenen waar alle pleisterwerk werd verwijderd. | - |
