# Asbestinventarisatetest

Vlaanderenlaan 60, 8530 Harelbeke

Attestnummer : 20251024-000452.000

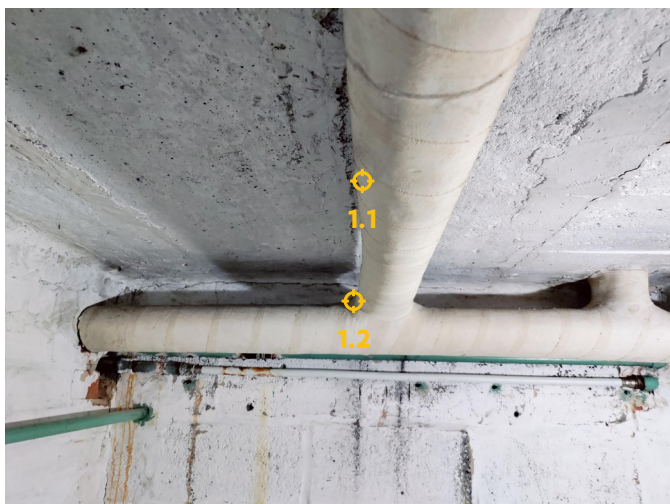
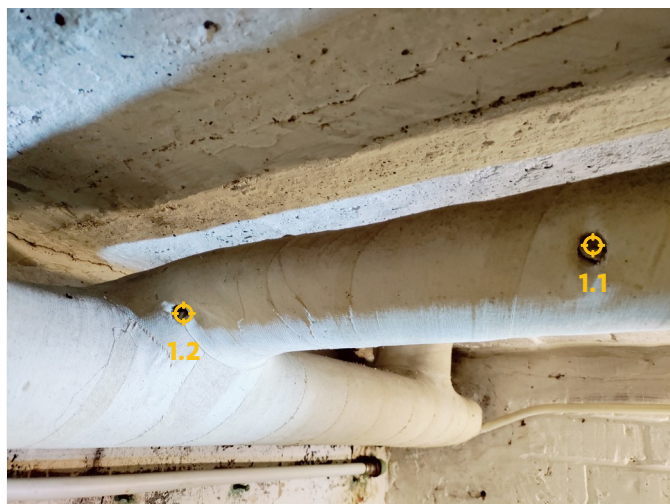
| Eindbeoordeling materiaalrisico | Verhoogd materiaalrisico en/of verhoogde kans op vezelvrijgave |

| Gebondenheid | Categorie 2: niet-hechtgebonden met matrix |
| Asbestsoort (vezeltype) | Amfibool aanwezig, uitgezonderd crocidoliet |
| Asbestconcentratie | Laag (< 50%) |
| Afschermingsgraad van het gehele materiaal | Geheel of deels (ook) vrij aan binnenluchtstromen |
| Toestand van het materiaal | Licht beschadigd, licht verweerd. Intact calciumsilicaatmateriaal of categorie III 'gebondenheid' |

| # | Type | Referentie | Resultaat |
|---|---|---|---|
| 1.1 | Mengmonster | 3 (rechte delen) | Amosiet |

| Beschrijving | gipsisolatie in garage |
| Asbestmateriaal | In-situ afwerkingslagen - Thermische isolatie |

- Sluit de ruimte luchtdicht af en vermijd het betreden van de ruimte.
- Verwijder dit asbestmateriaal zo snel mogelijk. Volg de toestand goed op.
- Voer binnenluchtmetingen uit om actuele blootstellingsrisico's in de binnenlucht te monitoren.

- Hermetische zone (erkend asbestverwijderaar)  
ADVIES: Dit materiaal enkel laten verwijderen door een erkend asbestverwijderaar. Verwijdering via eenvoudige handelingen is ten strengste verboden omwille van het hoge risico op verspreiding van asbestvezels.

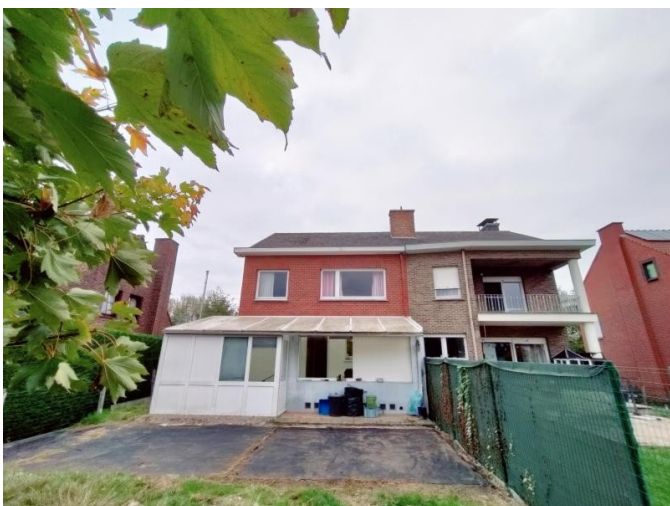
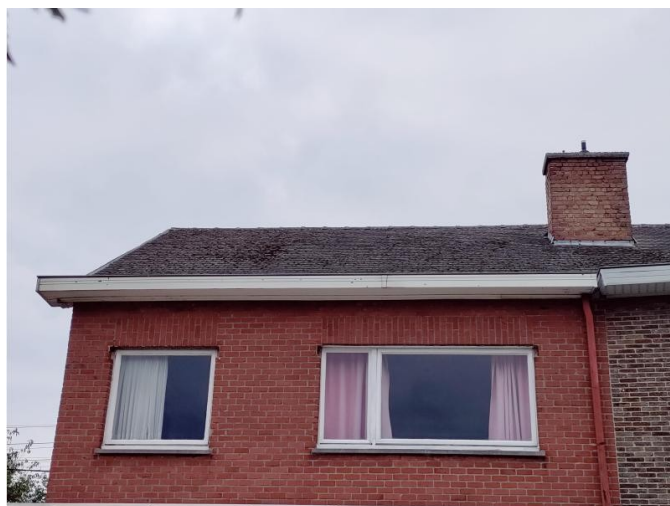
| Eindbeoordeling materiaalrisico | Verhoogd materiaalrisico en/of verhoogde kans op vezelvrijgave |

| Gebondenheid | Categorie 1: hechtgebonden in oorsprong |
| Asbestsoort (vezeltype) | Crocidoliet aanwezig |
| Afschermingsgraad van het gehele materiaal | Geheel of deels vrij aan de buitenlucht |
| Toestand van het materiaal | Matig beschadigd, matig verweerd |

| Beschrijving | Dak met asbestverdachte leien |
| Opmerking | Op basis van onze expertise als deskundigen hebben we deze leien als asbesthoudend geclassificeerd, zonder staalname. De opgegeven volumes zijn louter indicatief. |

- Zorg voor een veilig beheer. Vermijd het beschadigen van het asbestmateriaal. Controleer de toestand jaarlijks op wijzigingen.
- Hemelwater dat afspoelt van asbestcement daken of gevels kan asbestdeeltjes bevatten. Gebruik het enkel voor gesloten circuits (bv. spoelen toiletten). Reinig na het vervangen van het dak of de gevel de dakgoten en regenwaterput of -ton om asbesthoudend sediment of slib te verwijderen
- Voer bijkomende staalname(s) uit.

- Eenvoudige handelingen: mag via doe-het-zelf of door werknemer(s) met opleidingsattest eenvoudige handelingen  
Tijdens de verwijdering mogen deze leien niet worden beschadigd/gebroken. Indien hiertoe toch een risico bestaat, is een verwijdering door een erkend asbestverwijderaar zeer sterk aanbevolen.

De leien kunnen worden verwijderd door de nagel te verwijderen waarmee ze werden bevestigd zodat de leien één voor één loskomen en kunnen worden weggenomen.

- Eenvoudige handelingen: enkel door erkend asbestverwijderaar  
Gezien de staat van de leien, die redelijk verweerd zijn, en hoewel deze eventueel door eenvoudige handelingen verwijderd kunnen worden, adviseer ik als deskundige om de verwijdering te laten uitvoeren door een erkende asbestverwijderaar. Dit garandeert de veiligheid van zowel de bewoners als de burens.

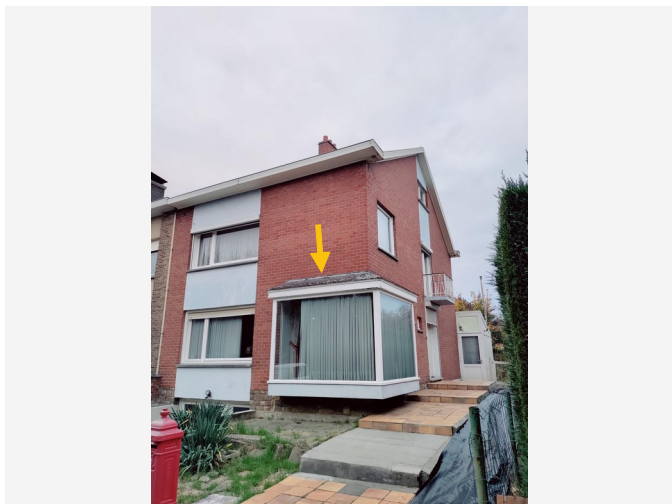
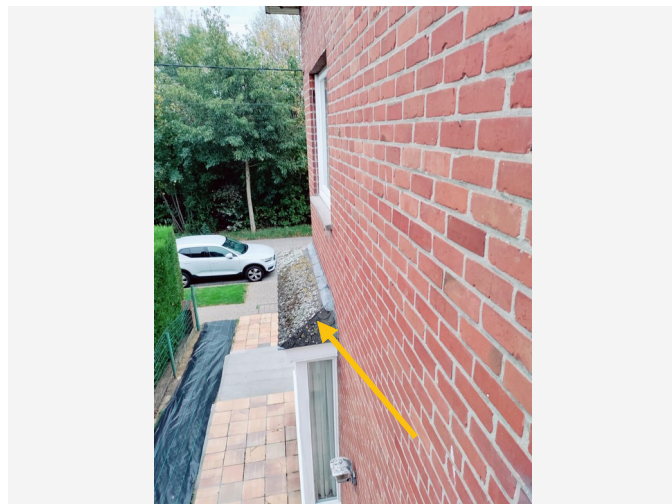
| Eindbeoordeling materiaalrisico | Verhoogd materiaalrisico en/of verhoogde kans op vezelvrijgave |

| Gebondenheid | Categorie 1: hechtgebonden in oorsprong |
| Asbestsoort (vezeltype) | Crocidoliet aanwezig |
| Afschermingsgraad van het gehele materiaal | Geheel of deels vrij aan de buitenlucht |
| Toestand van het materiaal | Matig beschadigd, matig verweerd |

| Beschrijving | dakbedekking erker |

- Verwijder dit asbestmateriaal zo snel mogelijk. Volg de toestand goed op.

- Eenvoudige handelingen: mag via doe-het-zelf of door werknemer(s) met opleidingsattest eenvoudige handelingen  
Tijdens de verwijdering mogen deze leien/shingles niet worden beschadigd/gebroken. Indien hiertoe toch een risico bestaat, is een verwijdering door werknemers met opleidingsattest eenvoudige handelingen zeer sterk aanbevolen.

De leien/shingles kunnen worden verwijderd door de nagel te verwijderen waarmee ze werden bevestigd zodat de dakbedekking stuk voor stuk loskomt en kan worden weggenomen.

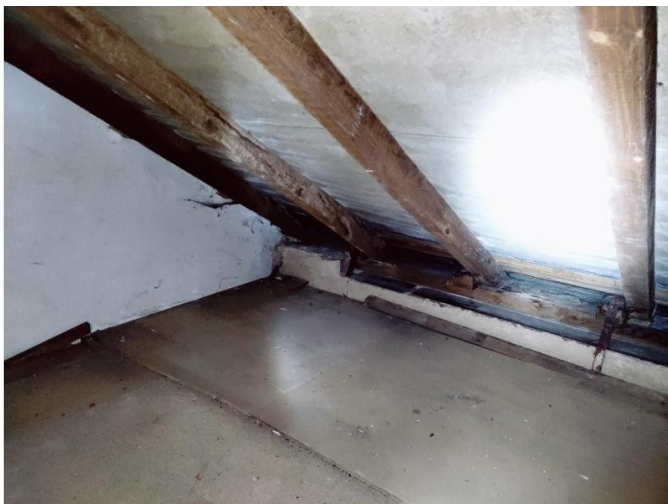
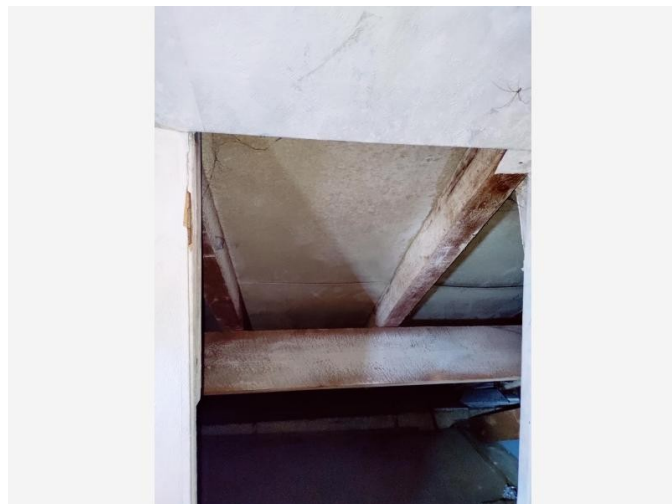
| Opmerking | Deze oppervlakte, volumes en gewichten zijn niet gemeten, maar geschat op basis van een benadering van de aanwezige onderdakplaten (de opgegeven hoeveelheden zijn louter indicatief). |

- Zorg voor een veilig beheer en verwijder dit asbestmateriaal wanneer het bij werken eenvoudig bereikbaar wordt. Controleer de toestand jaarlijks op wijzigingen.
- Voer binnenluchtmetingen uit om actuele blootstellingsrisico's in de binnenlucht te monitoren.

- Eenvoudige handelingen: mag via doe-het-zelf of door werknemer(s) met opleidingsattest eenvoudige handelingen  
De verwijdering van deze platen (hechtgebonden) mag gebeuren door middel van eenvoudige handelingen. De verwijdering mag geen (bijkomende) beschadiging aan het materiaal veroorzaken indien men deze via doe-het-zelf wenst te verwijderen.

De onderdakplaten kunnen slechts verwijderd worden indien ook de bovenliggende dakbedekking en de panlatten worden verwijderd. De platen dienen één voor één voorzichtig van de balken, waaraan ze zijn bevestigd, worden losgemaakt zonder gebruik van mechanisch materiaal. Dit losmaken van de balken houdt een reëel risico in op het breken/beschadigen van de onderdakplaten.

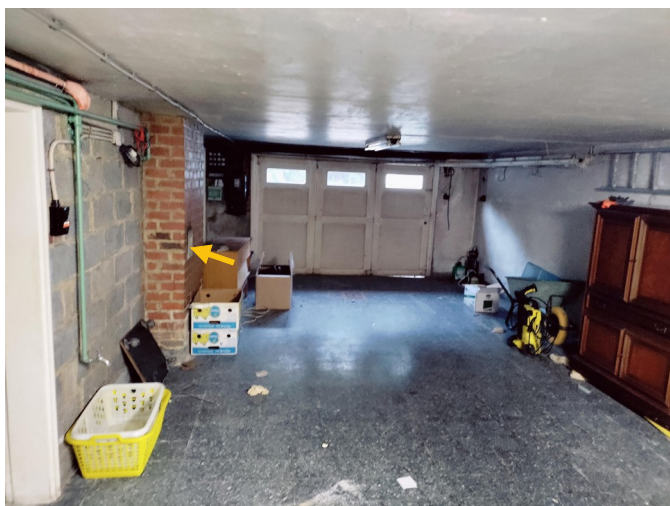
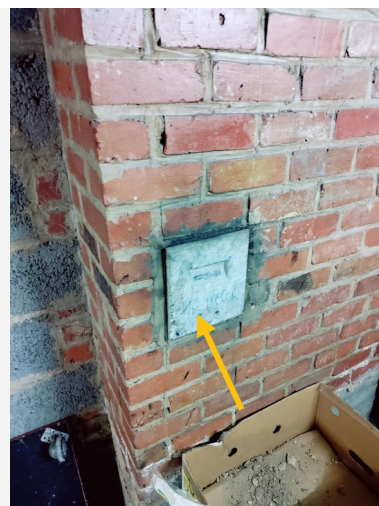
| Opmerking | De vermelde hoeveelheid is louter indicatief. |

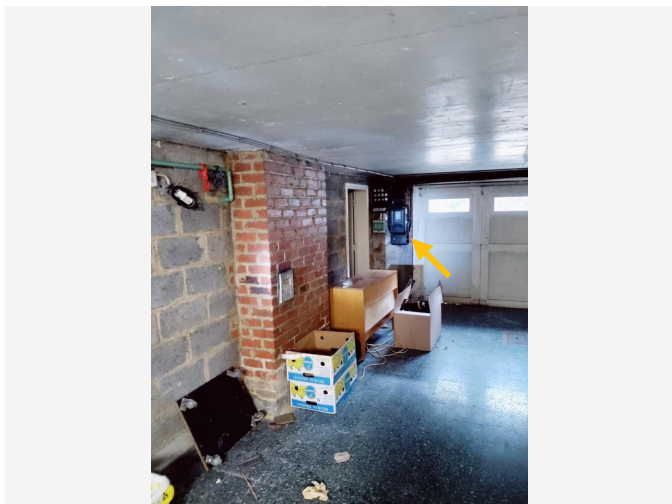
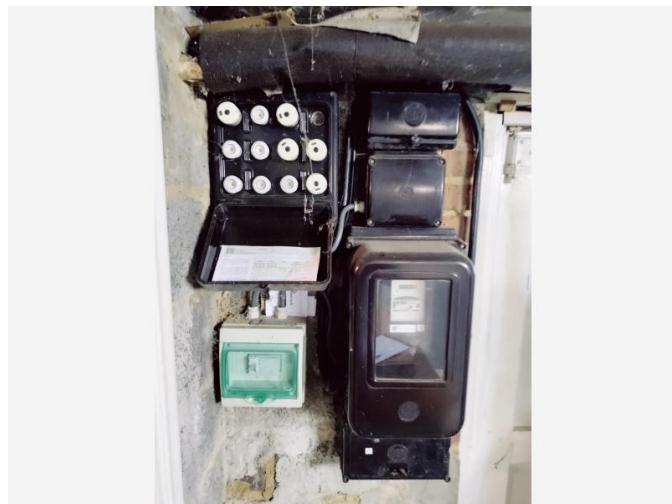
| Opmerking | <p>Deze oppervlakte werd niet gemeten, maar geschat op basis van een benadering van de aanwezige tellerkast. Deze schatting is louter indicatief. Als deskundigen hebben wij vastgesteld dat het materiaal daadwerkelijk bakeliet betreft en geen harde pvc. Bakeliet wordt door ons beschouwd als een asbestverdachte toepassing, aangezien het in veel gevallen asbesthoudend is. We hebben geen staalname uitgevoerd om de functionaliteit van de tellerkast niet in gevaar te brengen. Daarnaast is staalname verboden, aangezien de tellerkast eigendom is van de nutsvoorzieningsmaatschappij.</p> |

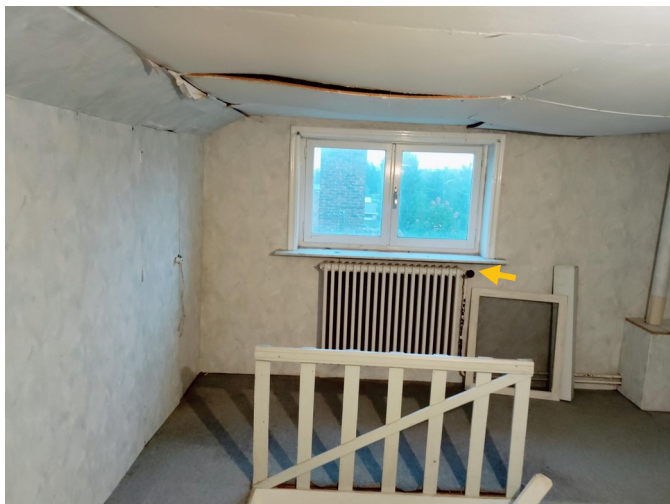
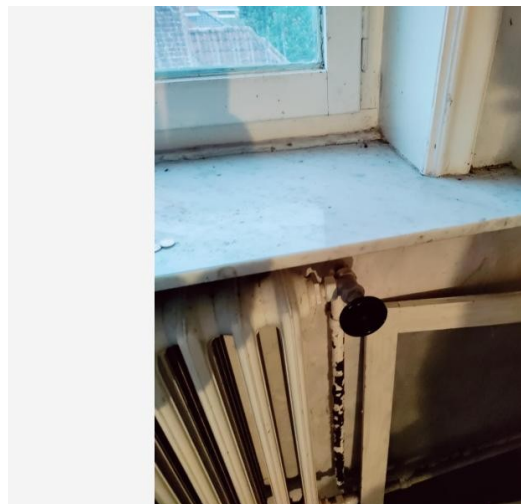
| Opmerking | <p>Deze oppervlakte werd niet gemeten, maar geschat op basis van een benadering voor alle aanwezige radiatorknoppen. Deze schatting is louter indicatief.</p> <p>Als deskundige hebben wij geverifieerd dat het materiaal inderdaad bakeliet betreft en geen harde PVC. Bakeliet wordt door ons beschouwd als een asbestverdachte toepassing, aangezien het in veel gevallen asbesthoudend is. We hebben echter geen staalname uitgevoerd om de functionaliteit van de radiatorknoppen niet in gevaar te brengen.</p> |

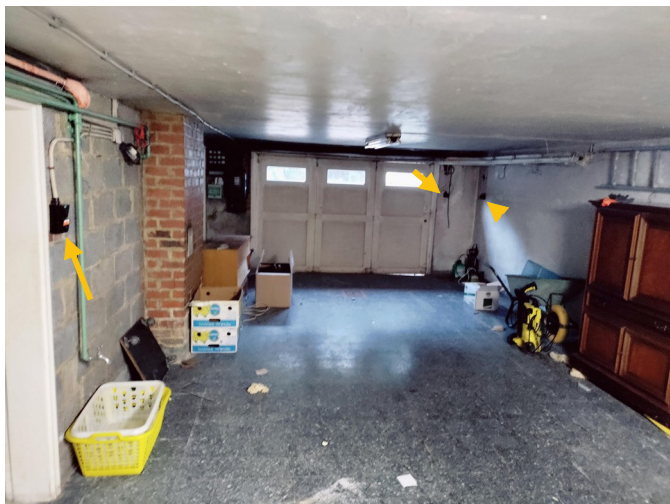
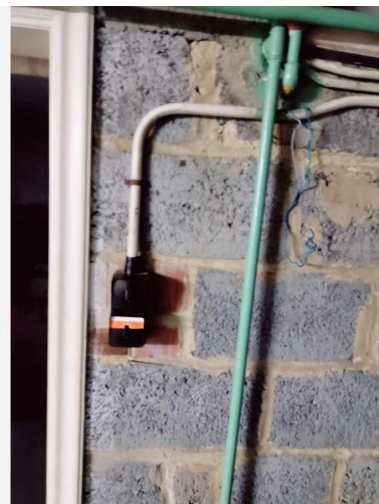
| Opmerking | Deze oppervlakte werd niet gemeten, maar geschat op basis van een benadering voor alle aanwezige schakelaars. Deze schatting is louter indicatief. Als deskundige hebben wij geverifieerd dat het materiaal inderdaad bakeliet betreft en geen harde PVC. Bakeliet wordt door ons beschouwd als een asbestverdachte toepassing, aangezien het in veel gevallen asbesthoudend is. We hebben echter geen staalname uitgevoerd om de functionaliteit van de schakelaars niet in gevaar te brengen. |

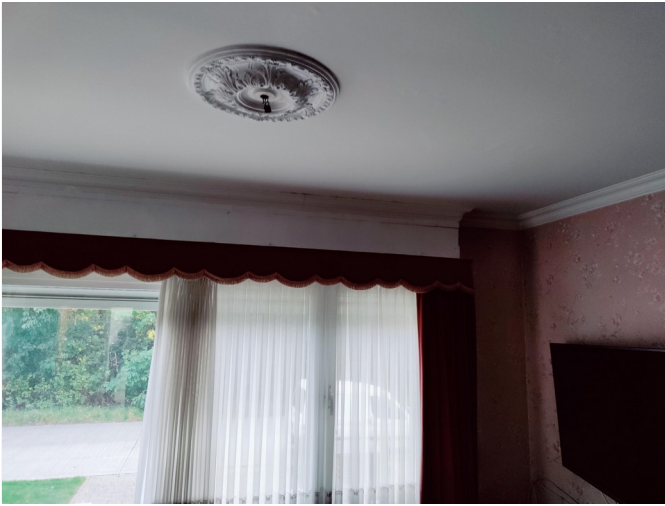
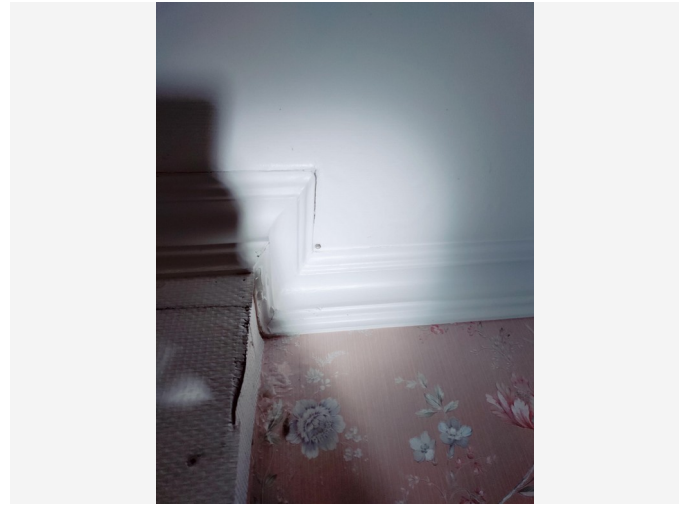
# Fiche 15: Pleisterwerk plafonds

Geen asbest

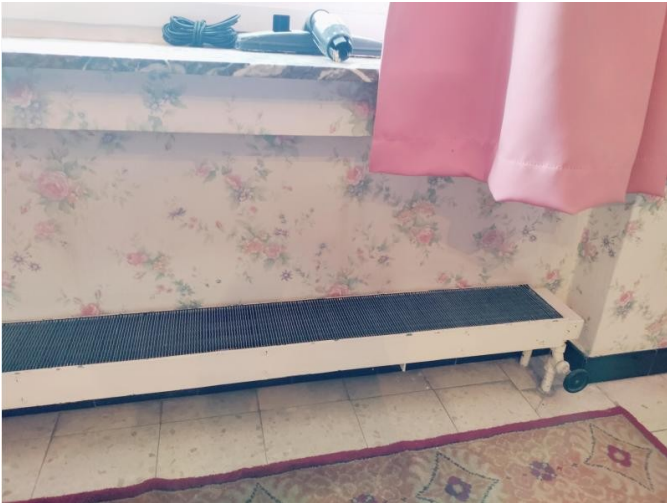
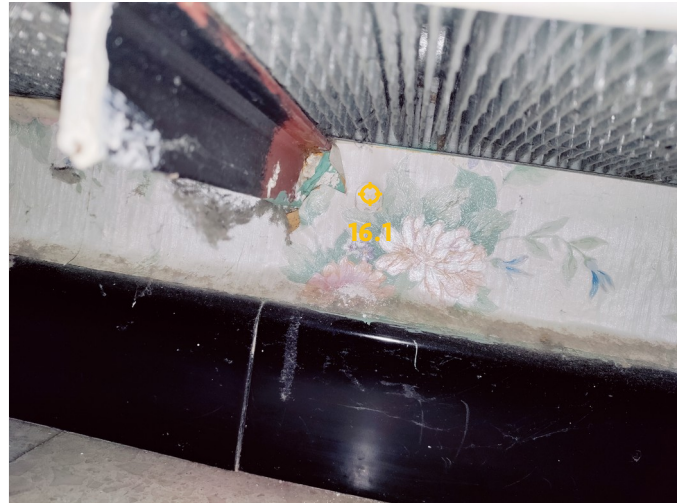
## Fiche 16: Pleisterwerk muren

Geen asbest
