# Asbestinventarisatetest

Burgemeester Vercruysselaan 10, 8500 Kortrijk  
Gemeenschappelijke delen

Attestnummer : 20240926-000075.000

Uitgegeven op : 26.09.2024

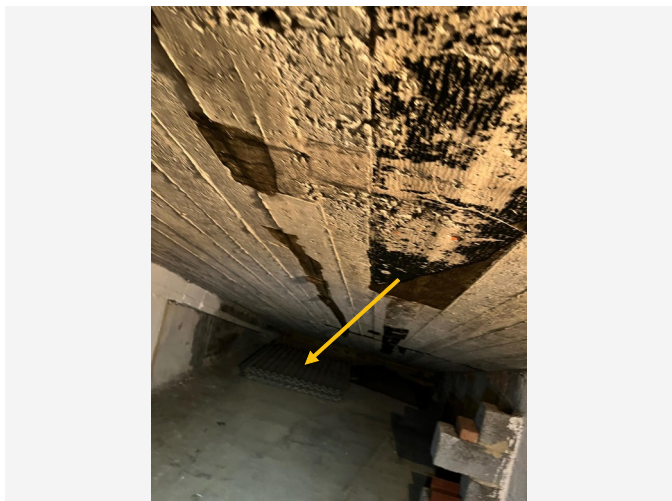
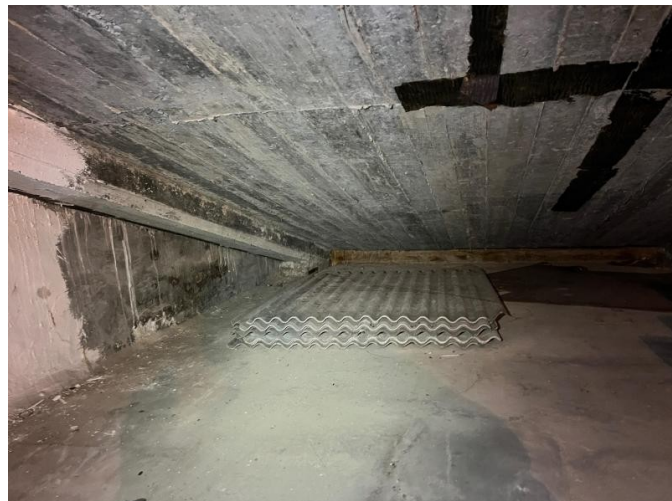
# Fiche 1: 8-Tal golfplaten in vezelcement in kleine berging onder inrit kelder

Asbestmateriaal - afvalstof

| Beschrijving | 8-Tal golfplaten in vezelcement in kleine berging onder inrit kelder |
| Aanwezige resten | 8-Tal golfplaten in vezelcement in kleine berging onder inrit kelder, naast tellerlokaal. |

**Dringend verwijderen**

- Verwijder het asbestafval.

- Eenvoudige handelingen: mag via doe-het-zelf of door werknemer(s) met opleidingsattest eenvoudige handelingen  
Indien u dit zelf wenst te verwijderen, gelieve u vooraf goed te informeren en de nodige veiligheidsvoorzieningen te treffen voor, tijdens en na de werkzaamheden. Het dubbel-verpakte asbesthoudend materiaal dient op een correcte en selectieve manier afgevoerd te worden.

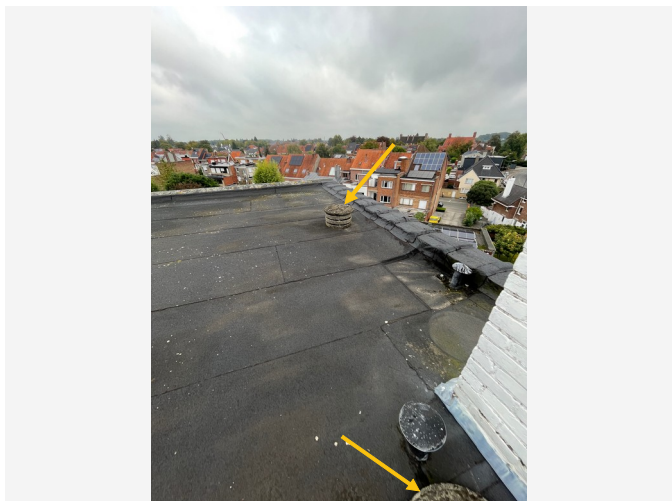
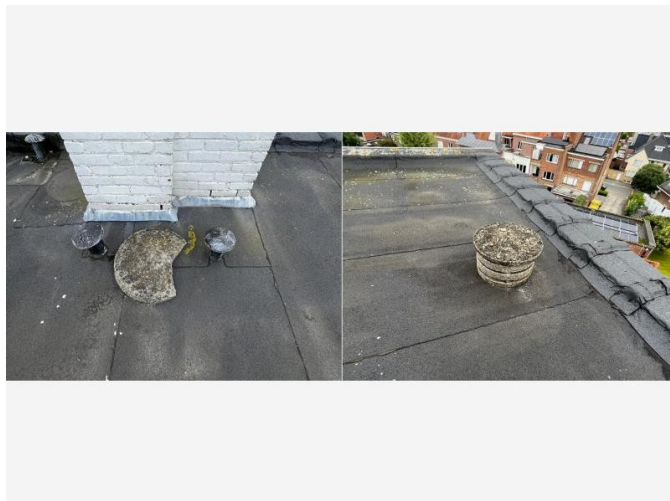
## Fiche 2: Losliggende (gebroken) afdekplaat + oude verluchtingskap op hoofddak

Asbestmateriaal - afvalstof

**Dringend verwijderen**

- Verwijder het asbestafval.

- Eenvoudige handelingen: mag via doe-het-zelf of door werknemer(s) met opleidingsattest eenvoudige handelingen  
Wij adviseren om werkzaamheden aan deze materialen door een opgeleid aannemer met opleidingsattest asbest te laten uitvoeren.

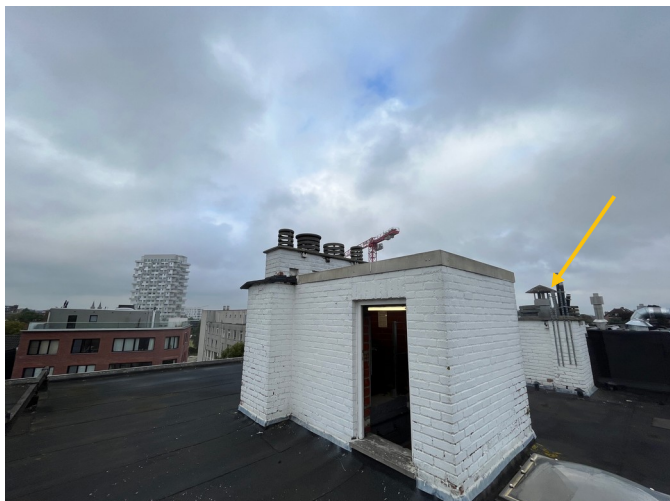
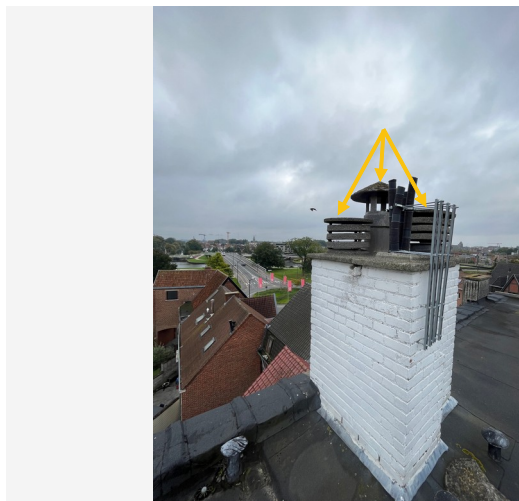
## Fiche 3: 3 Schouwhoeden op rechtse schouw op hoofddak (kant n° 8)

Asbestmateriaal

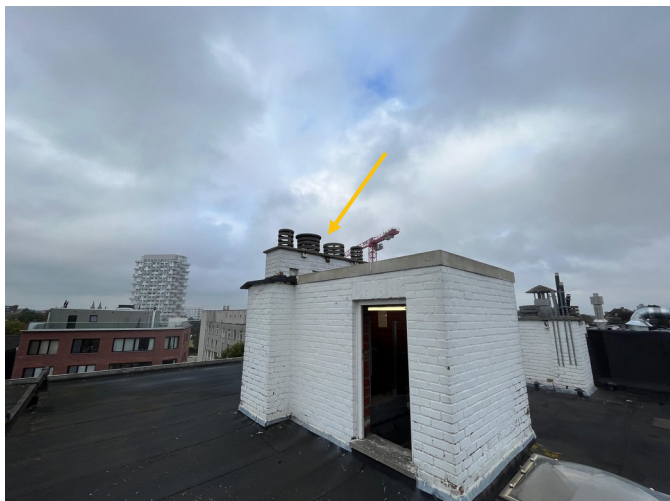
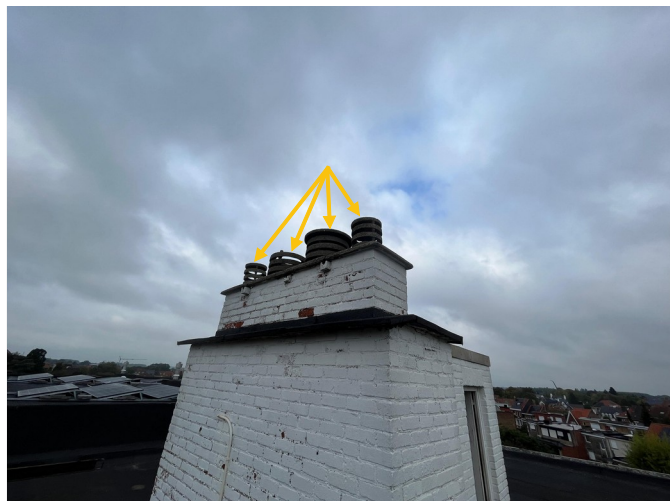
## Fiche 4: 4 Schouwhoeden op centrale schouw op hoofddak

Asbestmateriaal

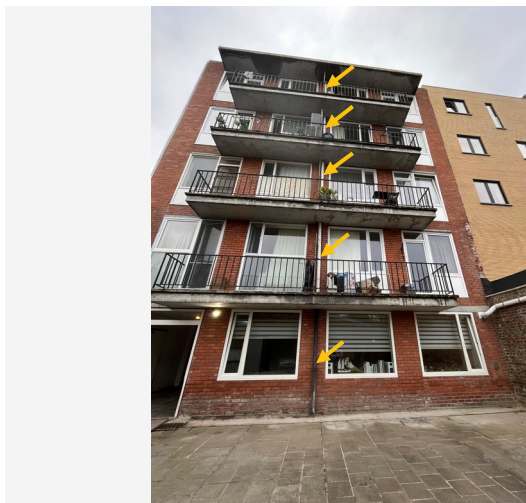
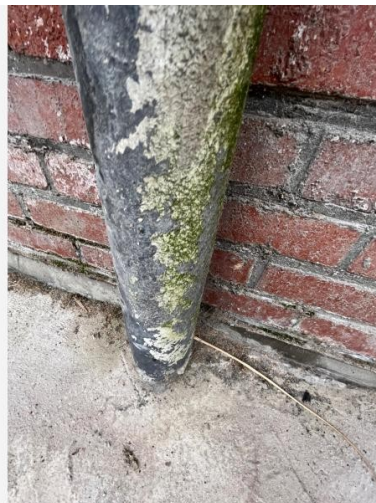
## Fiche 5: Regenwaterafvoerbuiss in vezelcement aan achtergevel

Asbestmateriaal

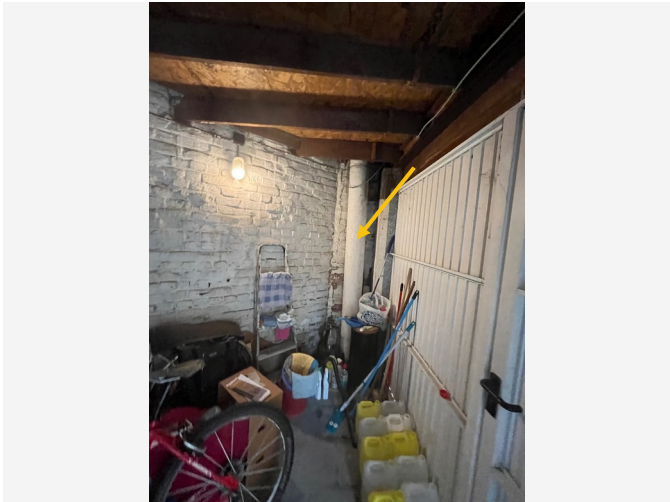
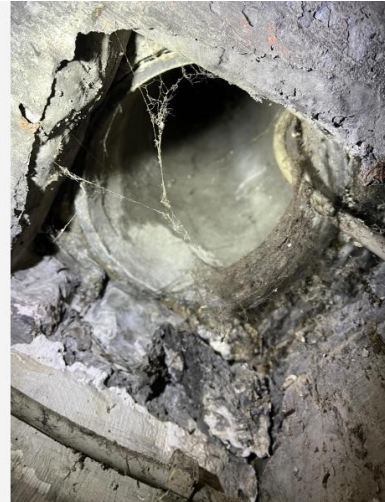
## Fiche 6: 2 Verluchtingsbuizen in vezelcement achteraan in kelder en garages

Asbestmateriaal

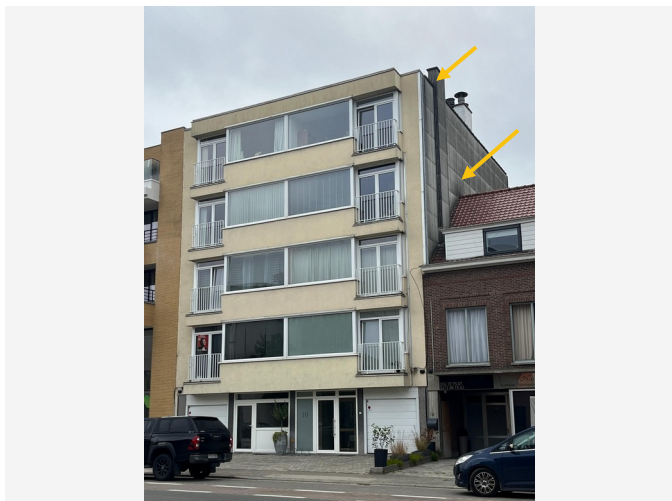
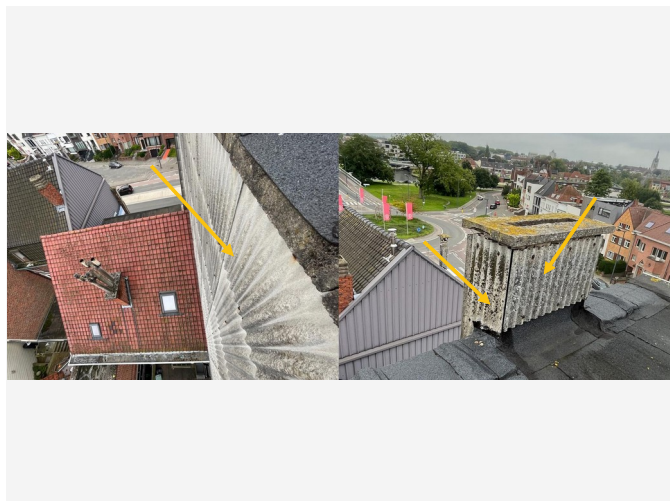
## Fiche 7: Golfplaten opgaande topgevel+wanden schouw kant n° 8 (rechts)

Asbestmateriaal

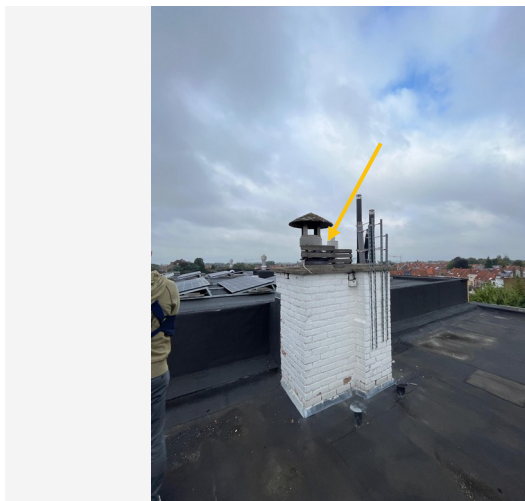
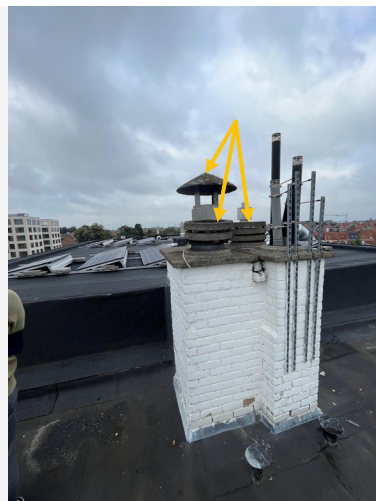
## Fiche 8: 3 Schouwhoeden op linkse schouw op hoofddak (kant n° 12)

Asbestmateriaal

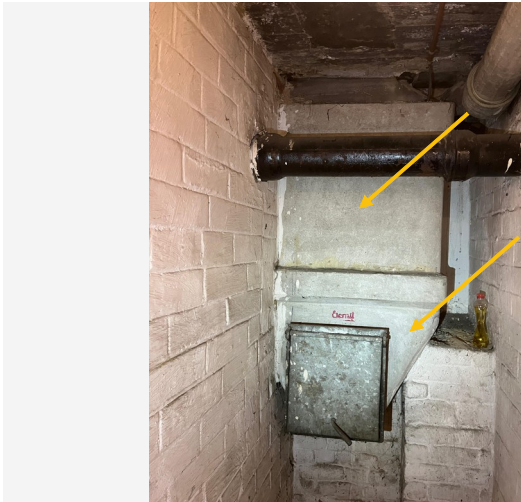
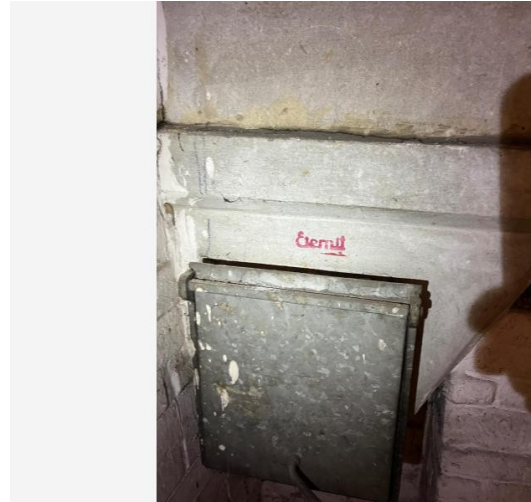
## Fiche 9: Afvalkoker met bekleding in kelder rechter binnenwand (kant n°8)

Asbestmateriaal

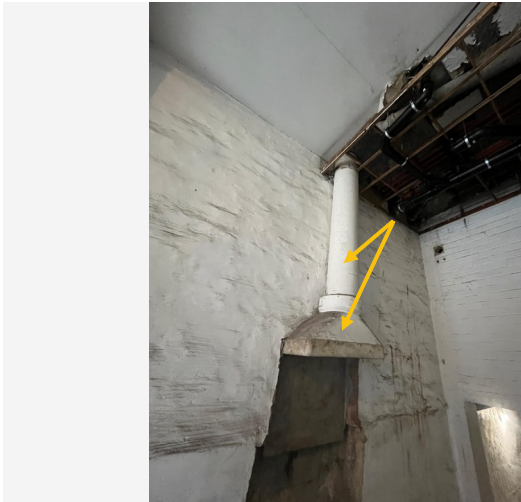
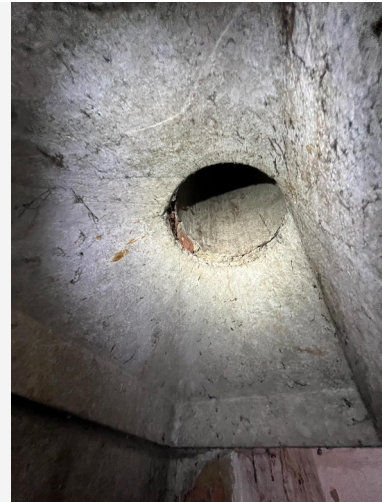
## Fiche 10: Afvalkoker in inrit kelder linker binnenwand (kant n°12)

Asbestmateriaal

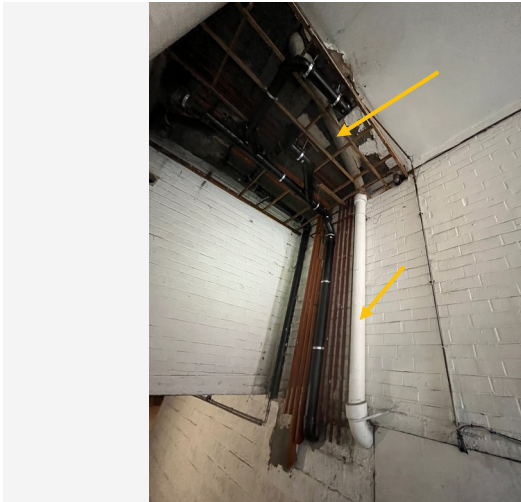
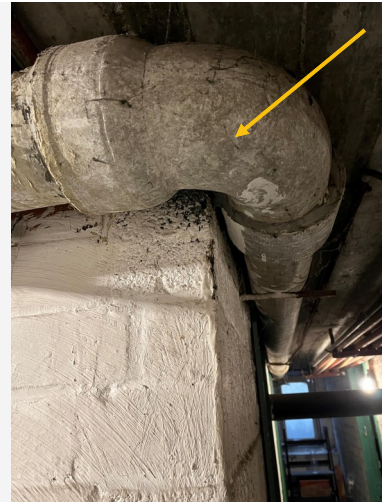
# Fiche 11: 2 Regenwaterafvoerbuizen in vezelcement in kelder en in- & doorrit +0

Asbestmateriaal

| Opmerking | Opgegeven lengtes zijn een benaderende inschatting van de zichtbare hoeveelheid, maar vermoedelijk lopen deze buizen door tot het hoogste niveau (dak) in gemetste kokers, zoals vermeld op originele plannen. Gemetste kokers zijn niet toegankelijk vanuit de gemeenschappelijke delen. |

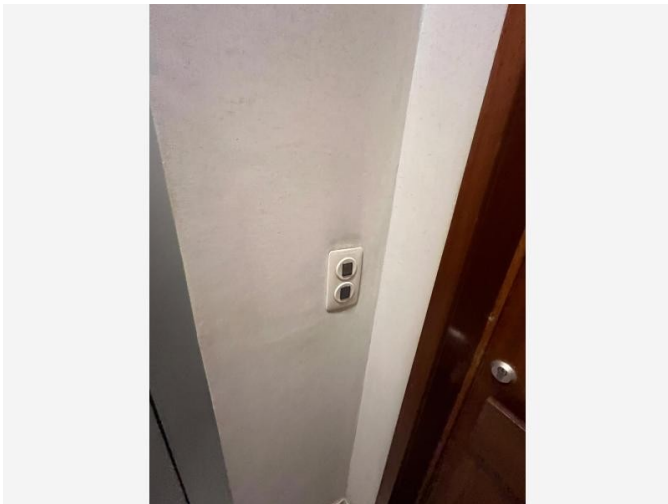
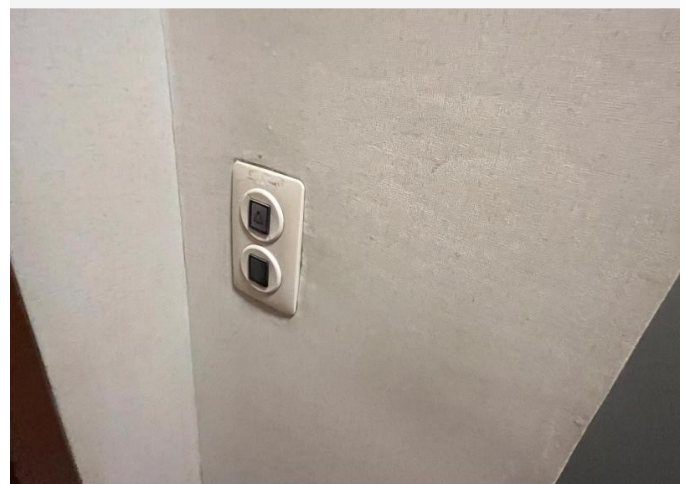
| 12. Elektrische drukschakelaars in trappenhal | Asbestmateriaal | Zorgvuldig beheren |

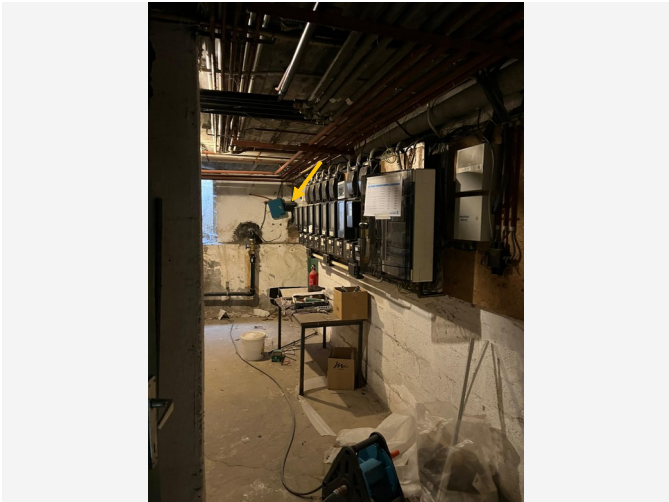
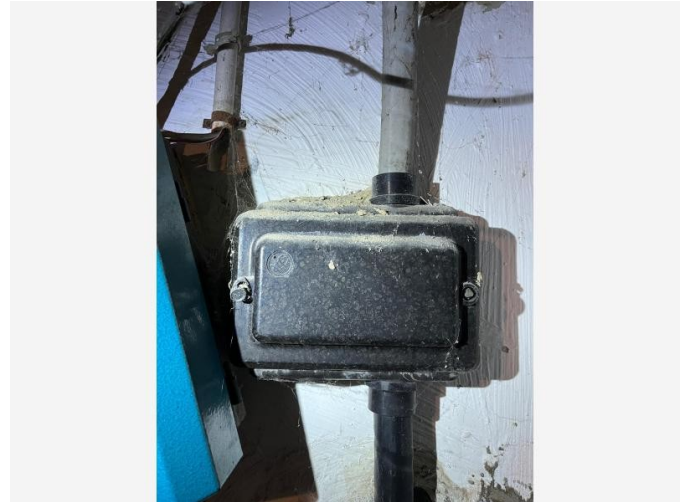
# Fiche 13: Elektrische koppelingskast in tellerlokaal kelder

Asbestmateriaal

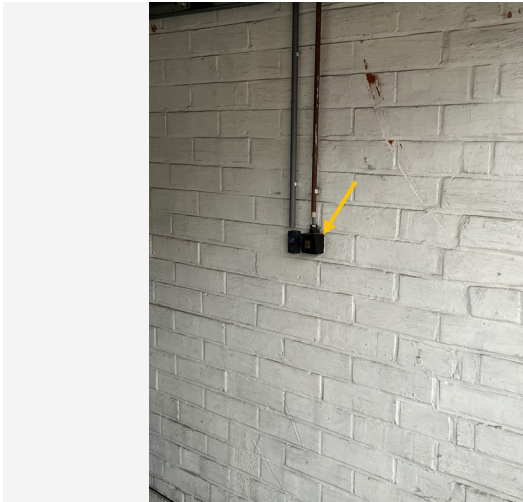
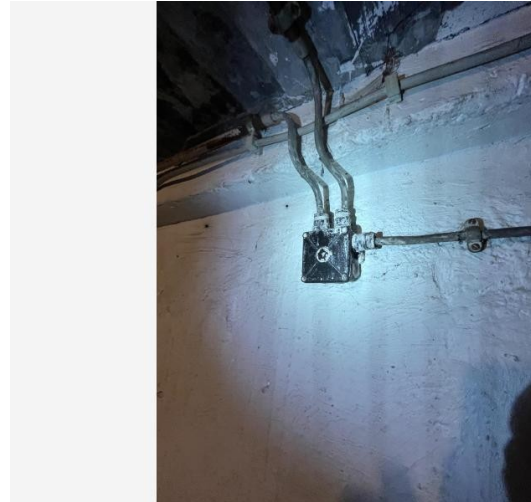
## Fiche 14: Kleine elektrische toepassingen in kelder + inrit (links) naar kelder

Asbestmateriaal

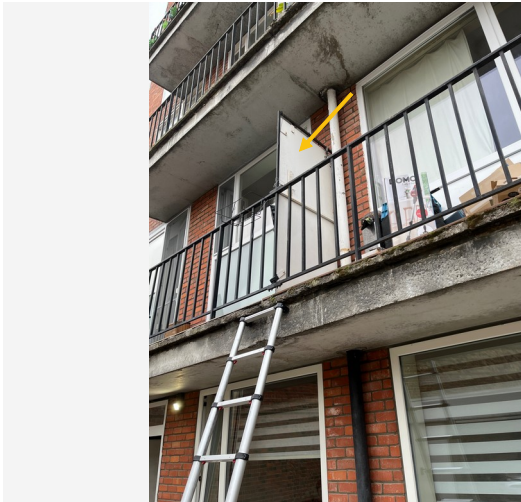
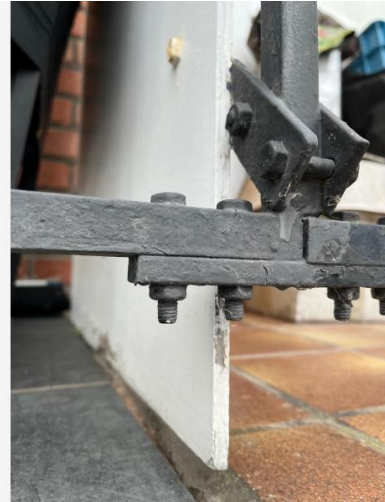
## Fiche 15: 4 Scheidingspanelen op balkons aan achtergevel

Asbestmateriaal

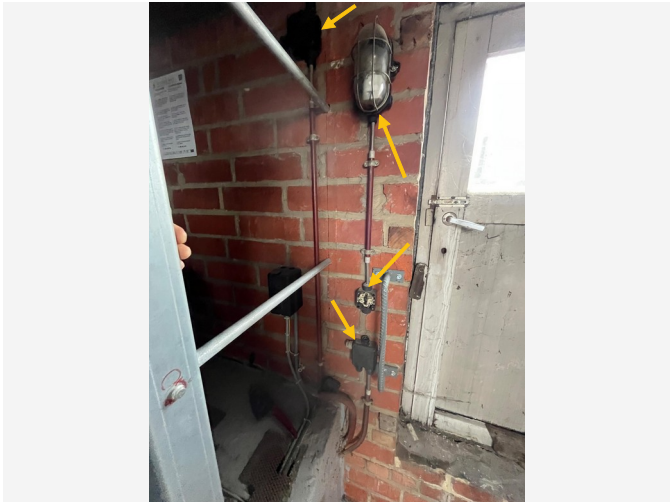
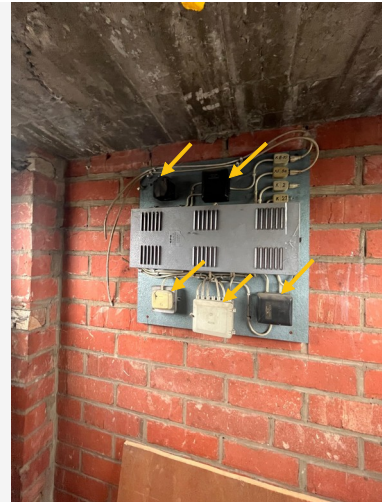
## Fiche 16: Kleine elektrische toepassingen in liftmachinekamer

Asbestmateriaal

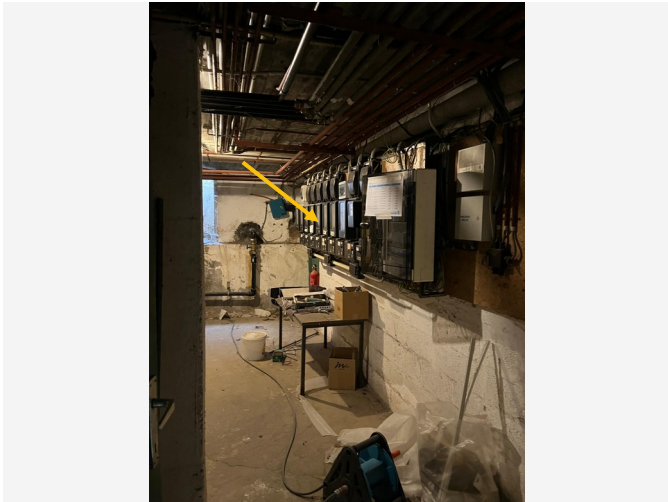
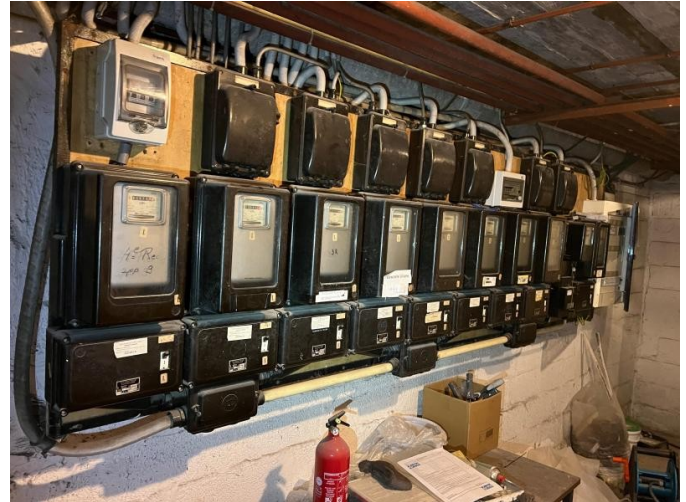
# Fiche 17: 10 Elektrische teller- en schakelomkastingen in tellerlokaal kelder

Asbestmateriaal

| Opmerking | <p>Elektrische teller- en schakelomkastingen in zwarte kunststof, mogelijk in bakeliet. Bakeliet is asbestverdacht.</p> <p>Omdat een niet-destructieve staalname niet mogelijk is, worden deze als asbesthoudend beschouwd. Deze elementen zijn eigendom van de nutsmaatschappij.</p> |

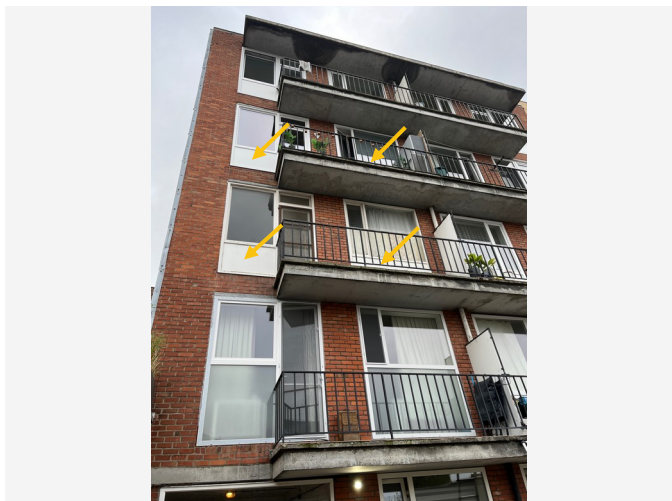
## Fiche 23: 2 x 2 Raampanelen achtergevel rechtse app. +2/+3

Advies

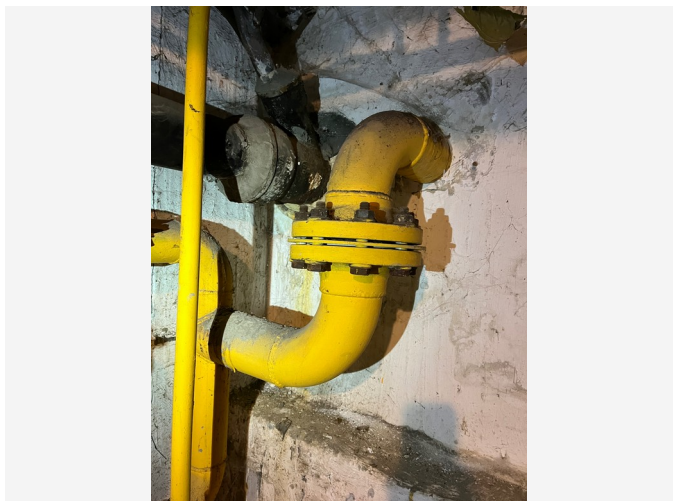
## Fiche 27: Dichtingen/pakkingen aan koppelingen gasleiding in tellerlokaal kelder

Advies

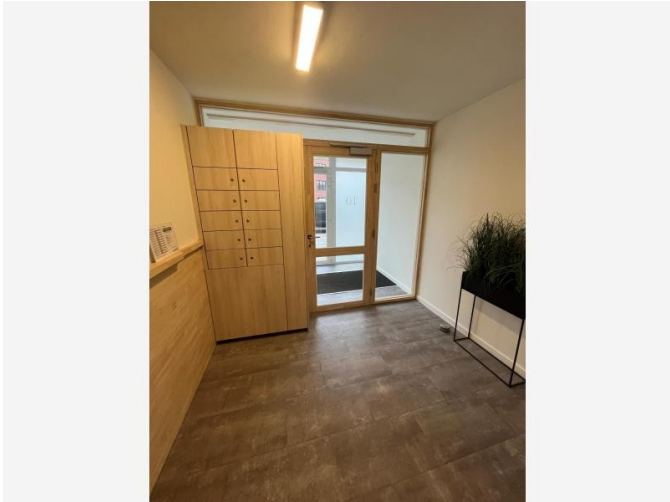
## Fiche 29: Geen pleisterwerk aan muren en plafonds in sas en tochtportaal +0

Advies
