# Asbestinventarisatetest

Broelstraat 120, 8530 Harelbeke

Attestnummer : 20260702-000280.000

Uitgegeven op : 02.07.2026

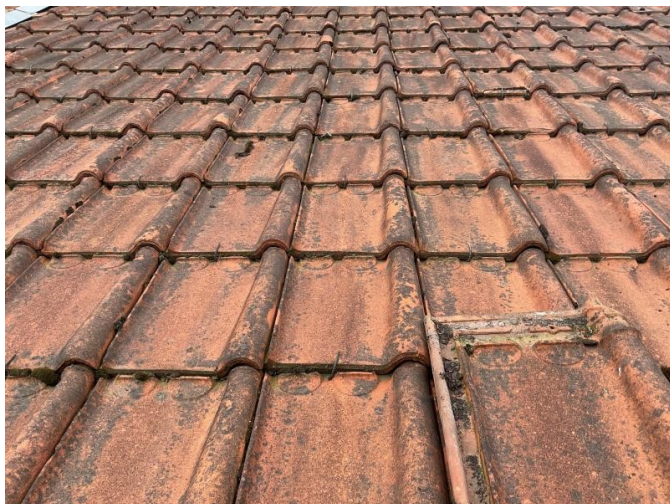
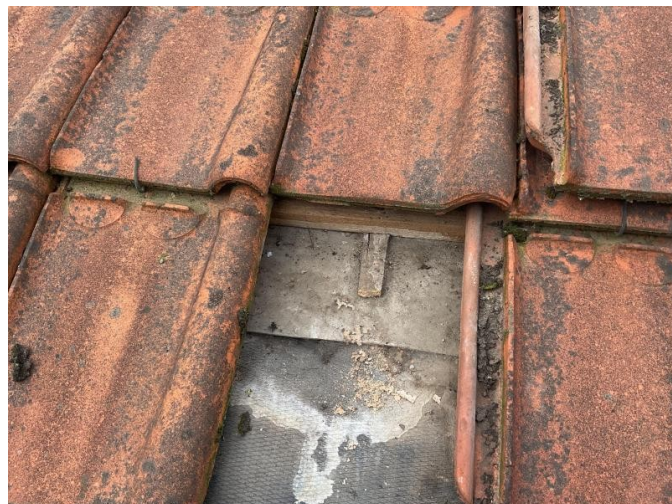
| Fiche 1: Onderdak type Menuiserie..... | 13 |

| Beschrijving | Type | Actie |
|---|---|---|
| 1. Onderdak type Menuiserite | Asbestmateriaal | Zorgvuldig beheren |

Het asbestmateriaal valt onder de mijlpaal van 2040.

Zorgvuldig beheren

| Eindbeoordeling materiaalrisico | Laag materiaalrisico en/of verlaagde kans op vezelvrijgave |

| Gebondenheid | Categorie 1: hechtgebonden in oorsprong |
| Asbestsoort (vezeltype) | Alleen chrysotiel aanwezig |
| Asbestconcentratie | Laag (< 50%) |
| Toestand van het materiaal | Licht beschadigd, licht verweerd. Intacte calciumsilicaatplaat of materiaal met categorie 3-gebondenheid |

| # | Type | Referentie | Resultaat |
|---|---|---|---|
| 1.1 | Puntmonster | Mm02 | Chrysotiel |

| Beschrijving | Onderdak type Menuiserite |

- Zorg voor een veilig beheer. Vermijd het beschadigen van het asbestmateriaal. Controleer de toestand jaarlijks op wijzigingen.

- Eenvoudige handelingen: mag via doe-het-zelf of door werknemer(s) met opleidingsattest eenvoudige handelingen  
Deze toepassing kan door een aannemer die over een opleidingsattest eenvoudige handelingen beschikt of door een particulier (doe-het-zelf), verwijderd worden indien er geen verhoogd risico op vrijgave van asbestvezels (max. concentratie 0,01 vezels/cm<sup>3</sup> - CODEX Art. VI.3-54) ontstaat en de toepassing voorafgaand wordt gefixeerd/bevochtigd; de individuele elementen zonder machinale werktuigen (boormachine, slijpschijf, hogedrukreiniger,...) en zonder breken of gooien een voor een losgemaakt worden; en ten slotte dubbel en luchtdicht verpakt weggevoerd worden naar een erkend afvalpunt (recyclagepark).

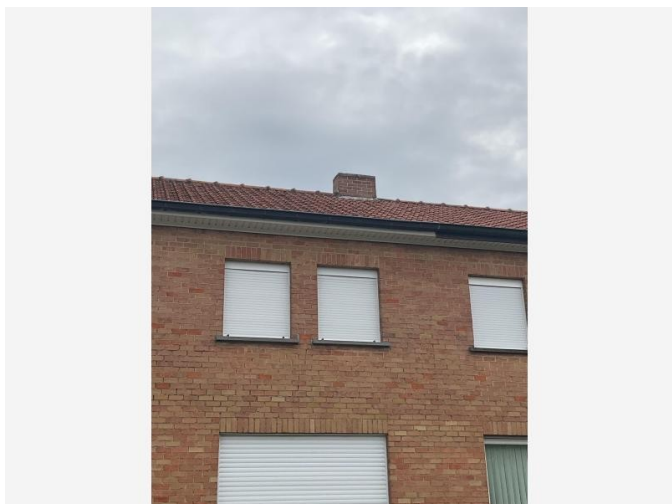
| Fiche 2: Schouw..... | 18 |

**Reden:** Het te onderzoeken materiaal situeert zich hoger dan 3,50 m te rekenen vanaf een veilige ondergrond

**Uitleg van de asbestdeskundige:** De schouw bevat binnenin mogelijk een asbestcement rookgaskanaal. Laat dit onderzoeken bij eventuele werken.

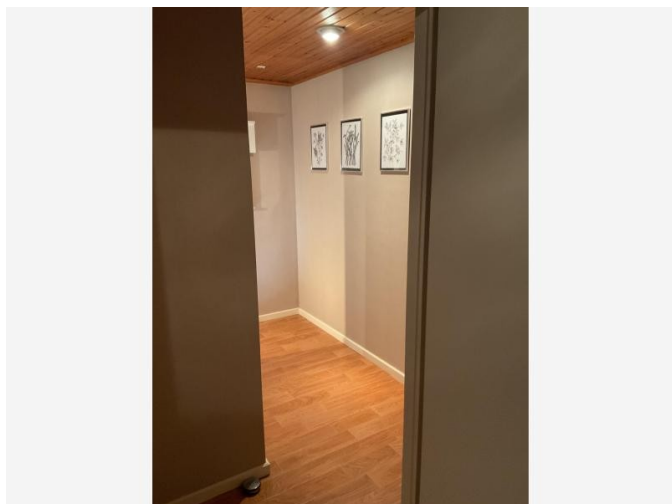
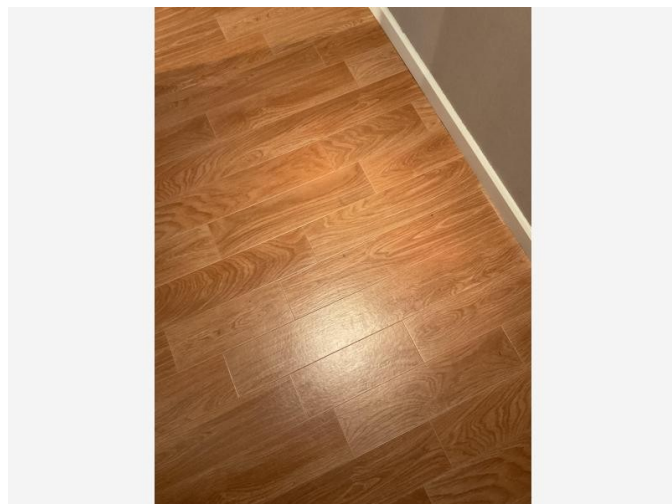
| Fiche 3: Vloerbekledingen..... | 20 |

We konden niet vaststellen of er onder deze niet verdachte vloerbedekking nog asbesthoudende linoleum en of asbesthoudende lijm aanwezig waren. Bij verwijdering is nader onderzoek vereist.

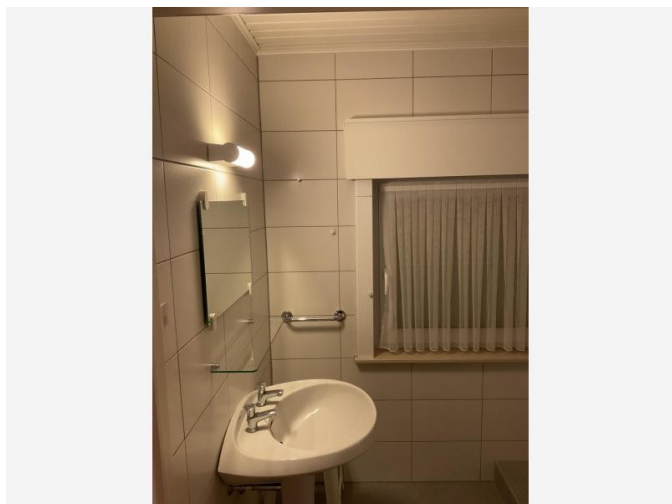
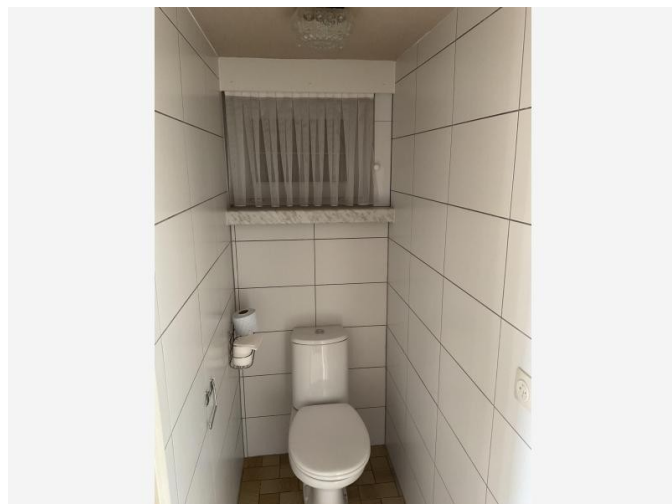
| Fiche 4: Faiencetegels (lijm)..... | 21 |

We konden niet vaststellen of deze faiences geplaatst werden met asbesthoudende lijm. Bij verwijder is nader onderzoek nodig.

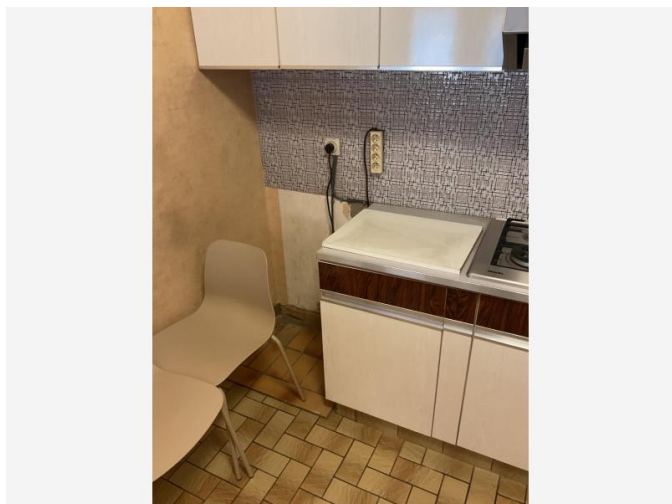
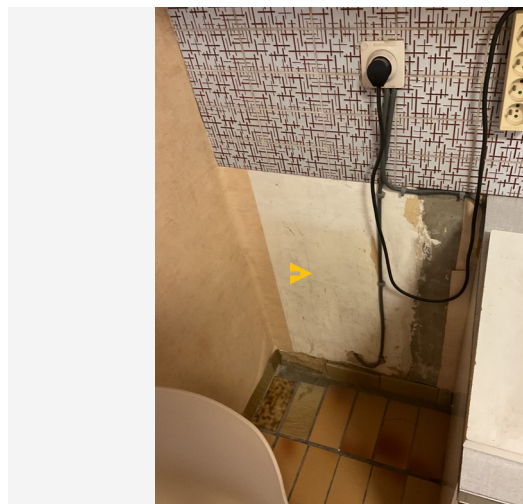
## Fiche 5: Pleisterwerk wanden

Geen asbest

| # | Type | Referentie | Resultaat |
|---|---|---|---|
| 5.1 | Mengmonster | Mm01 | Geen asbest |

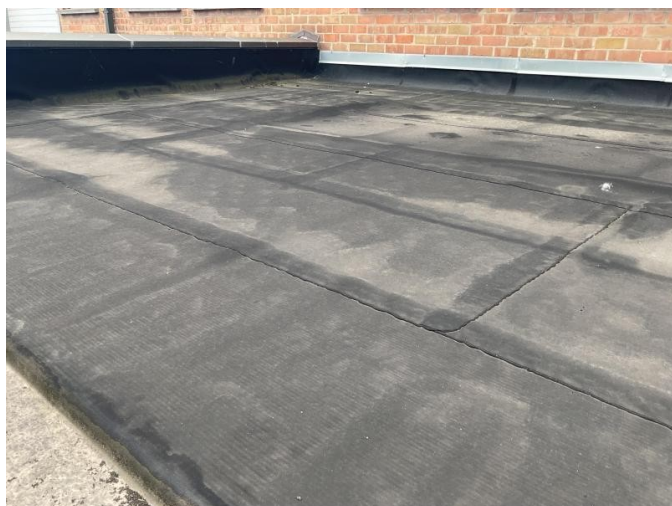
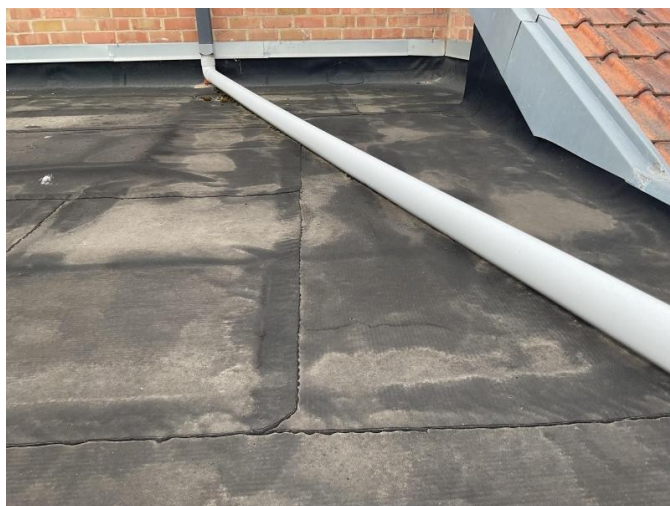
### Fiche 6: Dakbedekking plat dak (niet verdacht)

| Beschrijving | Notitie | Terug te vinden op plannen |
|---|---|---|
| Fiche 6: Dakbedekking plat dak (niet verdacht) | De dakbedekking (EPDM) is niet asbestverdacht. Het is niet uitgesloten dat de EPDM werd gelegd op bestaande, mogelijk asbestverdachte roofing. Bij werken, laat dit controleren. | - |

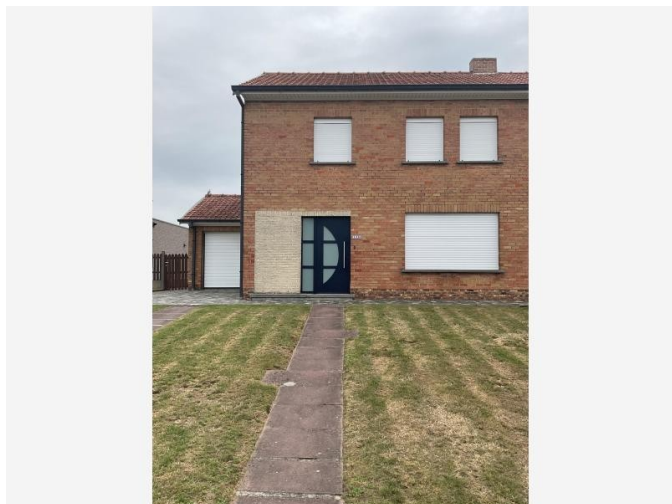
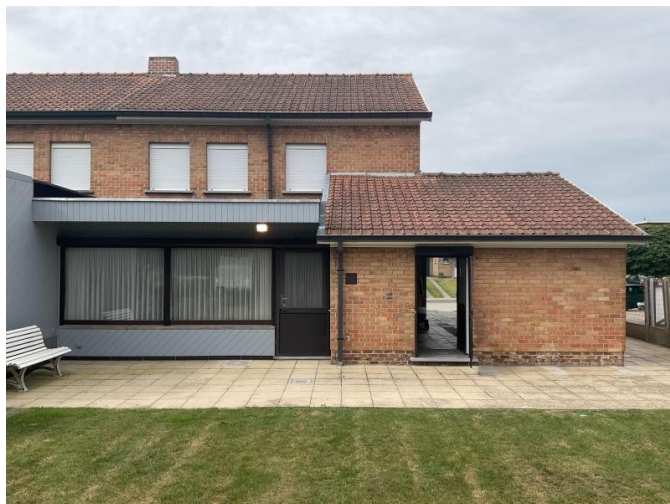
### Fiche 7: Dakbedekking bestaande uit pannen (niet verdacht)

| Beschrijving | Notitie | Terug te vinden op plannen |
|---|---|---|
| Fiche 7: Dakbedekking bestaande uit pannen (niet verdacht) | De dakbedekking is niet-asbestverdacht. | - |

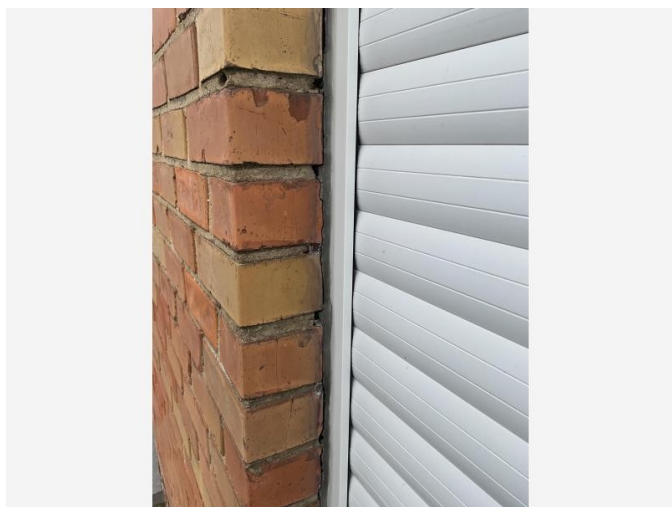
### Fiche 11: Mastiek (niet aanwezig)

| Beschrijving | Notitie | Terug te vinden op plannen |
|---|---|---|
| Fiche 11: Mastiek (niet aanwezig) | Er is geen asbestverdachte mastiek aanwezig. | - |
