Asbestinventarisatetest

Hippodroomstraat 2/0003, 8530 Harelbeke

Attestnummer : 20260127-000168.000

Uitgegeven op : 27.01.2026

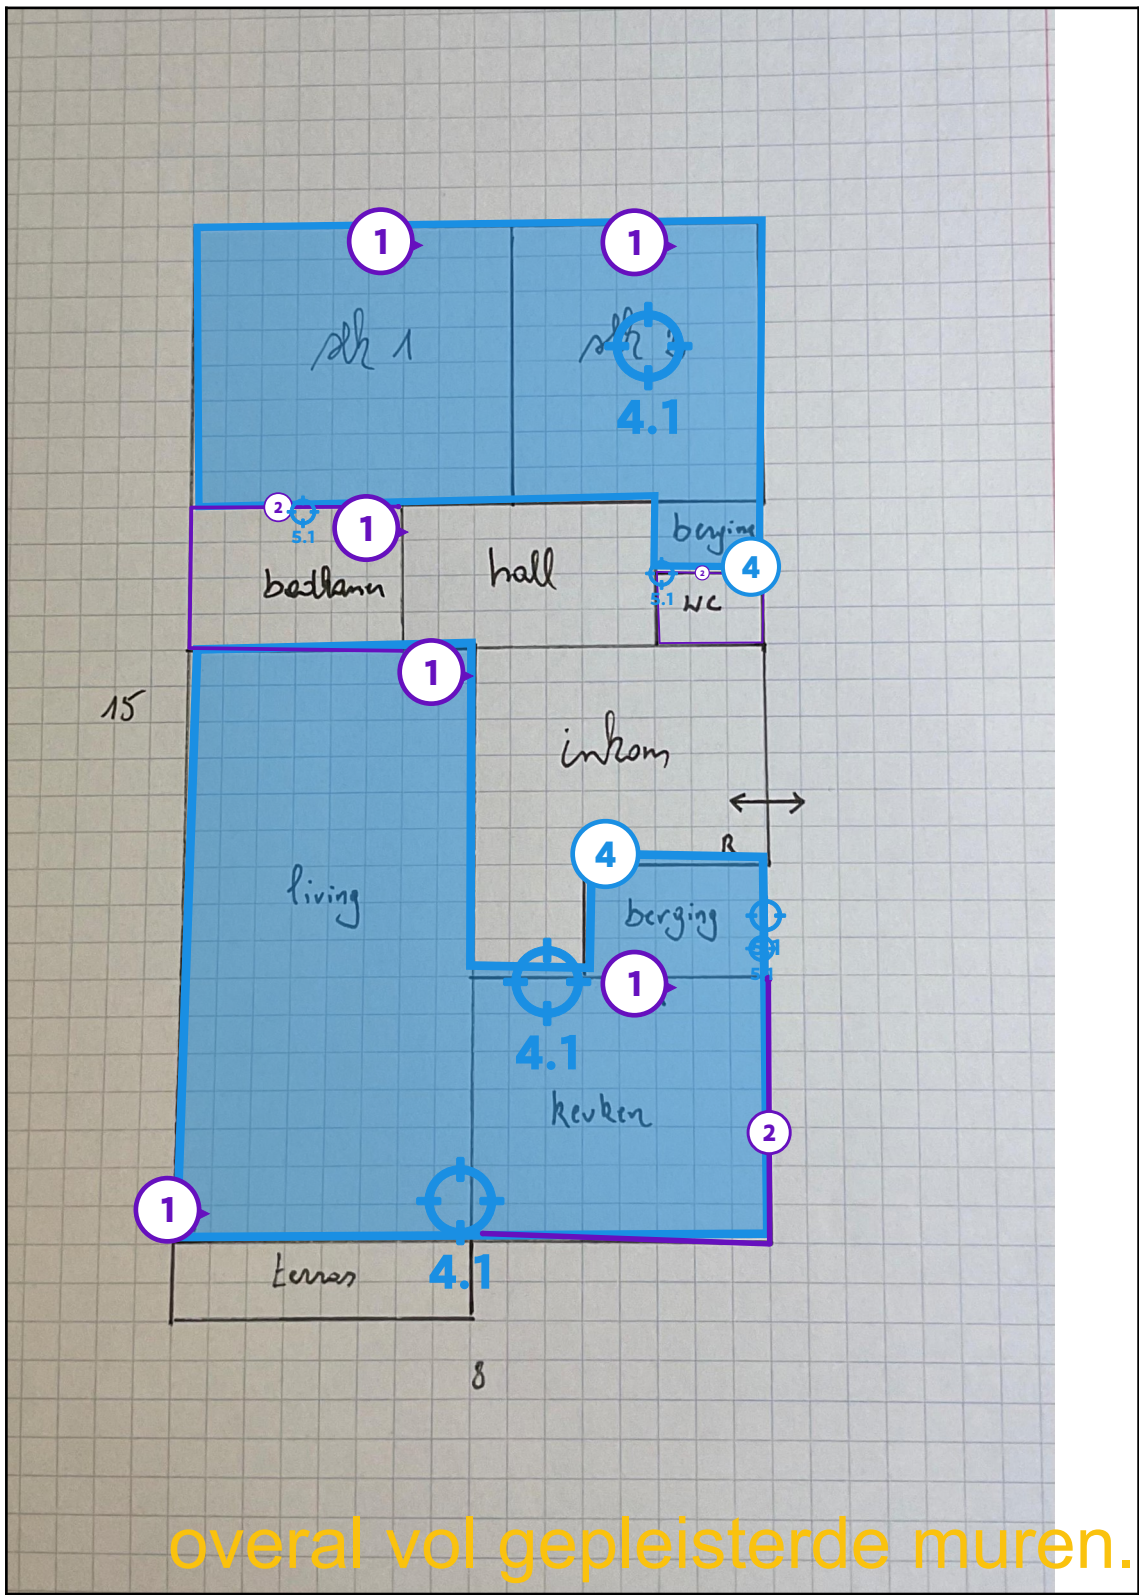
Plan 1.1: IMG_8482

overal vol gepleisterde muren.

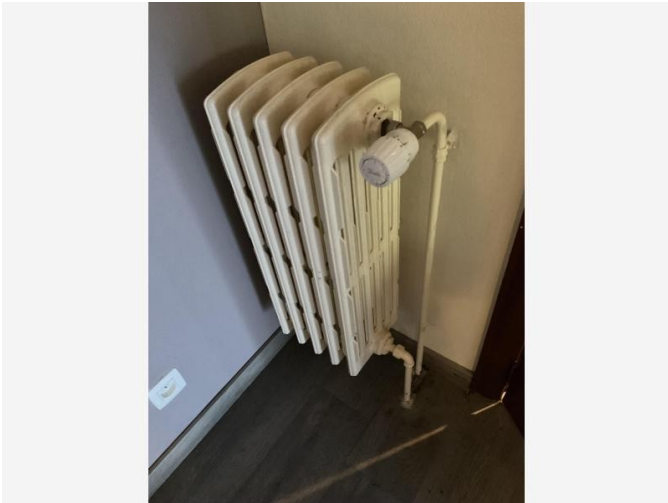
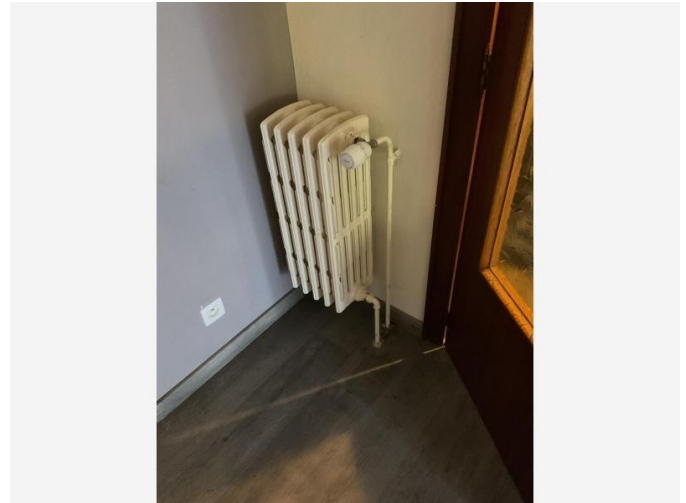
De radiatoren bevatten mogelijk asbesthoudende pakkingen en/of elementen. Laat ze onderzoeken bij onderhoud of vervanging.

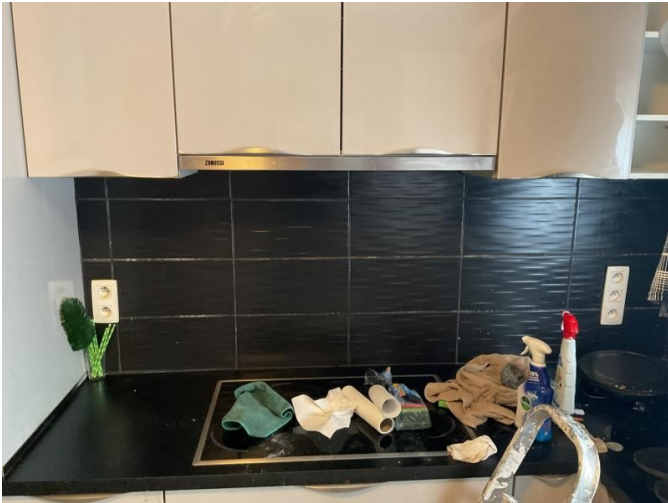
Binnenwanden en/of plafonds afgewerkt met een intacte laag faiencetegels zonder zichtbare beschadigingen. Inspectie van de onderliggende lijmlaag is niet mogelijk zonder uitbreiding naar een destructief onderzoek.

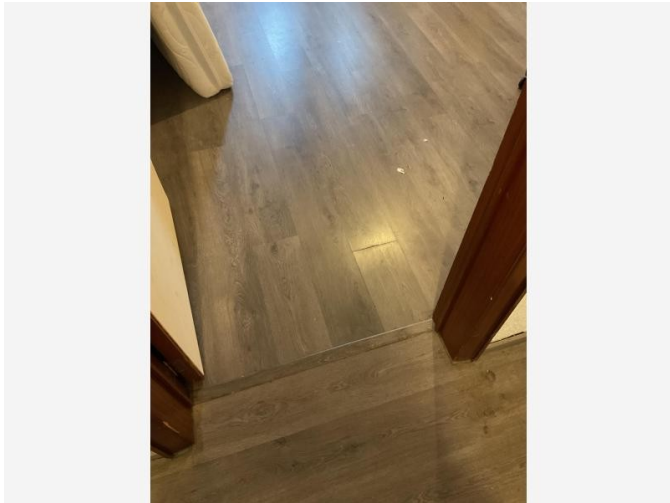
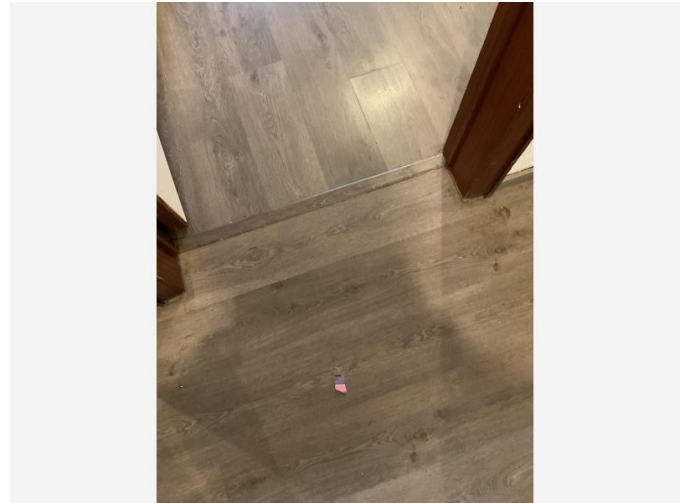
Niet-asbestverdacht laminaat. Bij het verwijderen van dit laminaat is nader onderzoek aangewezen. Het zou kunnen dat er hieronder nog asbesthoudend linoleum en/of asbestlijm aanwezig is.

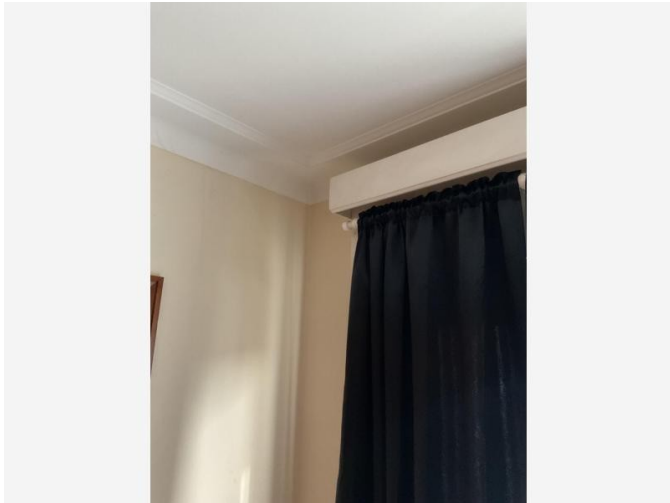
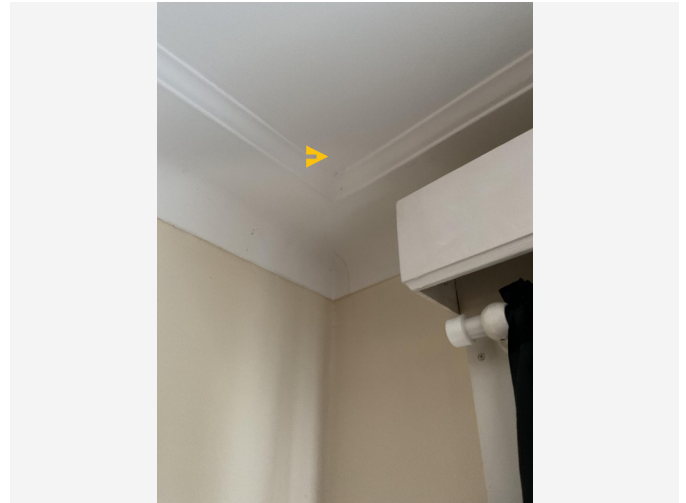
Fiche 4: Pleisterwerk plafonds

Geen asbest

#	Type	Referentie	Resultaat
4.1	Mengmonster	Mm02	Geen asbest

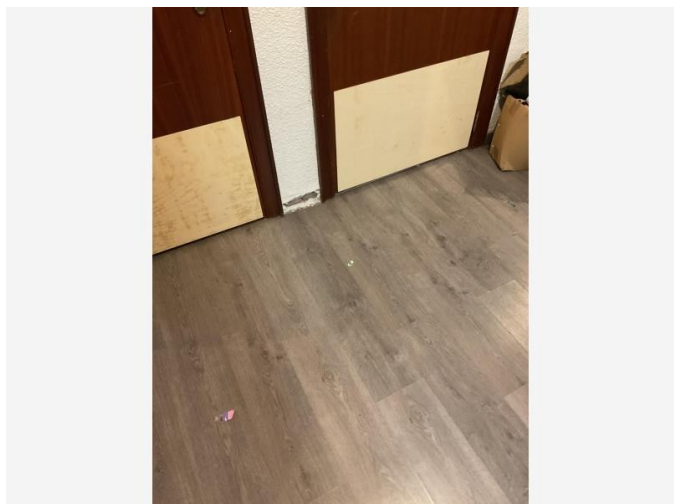
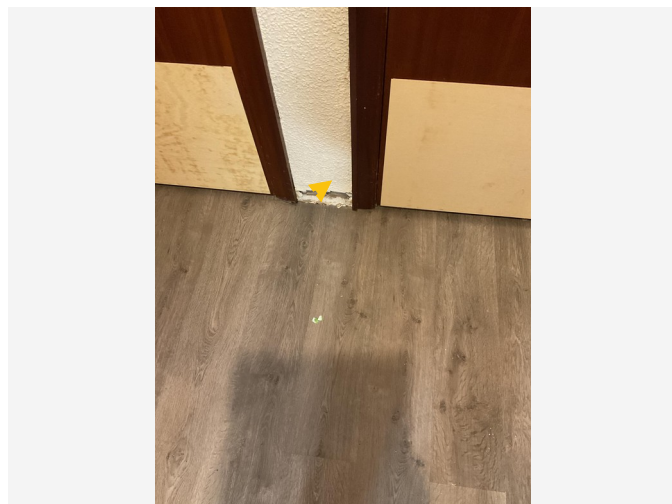
Fiche 5: Pleisterwerk wanden

Geen asbest

#	Type	Referentie	Resultaat
5.1	Mengmonster	Mm01	Geen asbest
