# Asbestinventarisatetest

Franslaan 111/0204, 8620 Nieuwpoort

Attestnummer : 20240320-000397.000

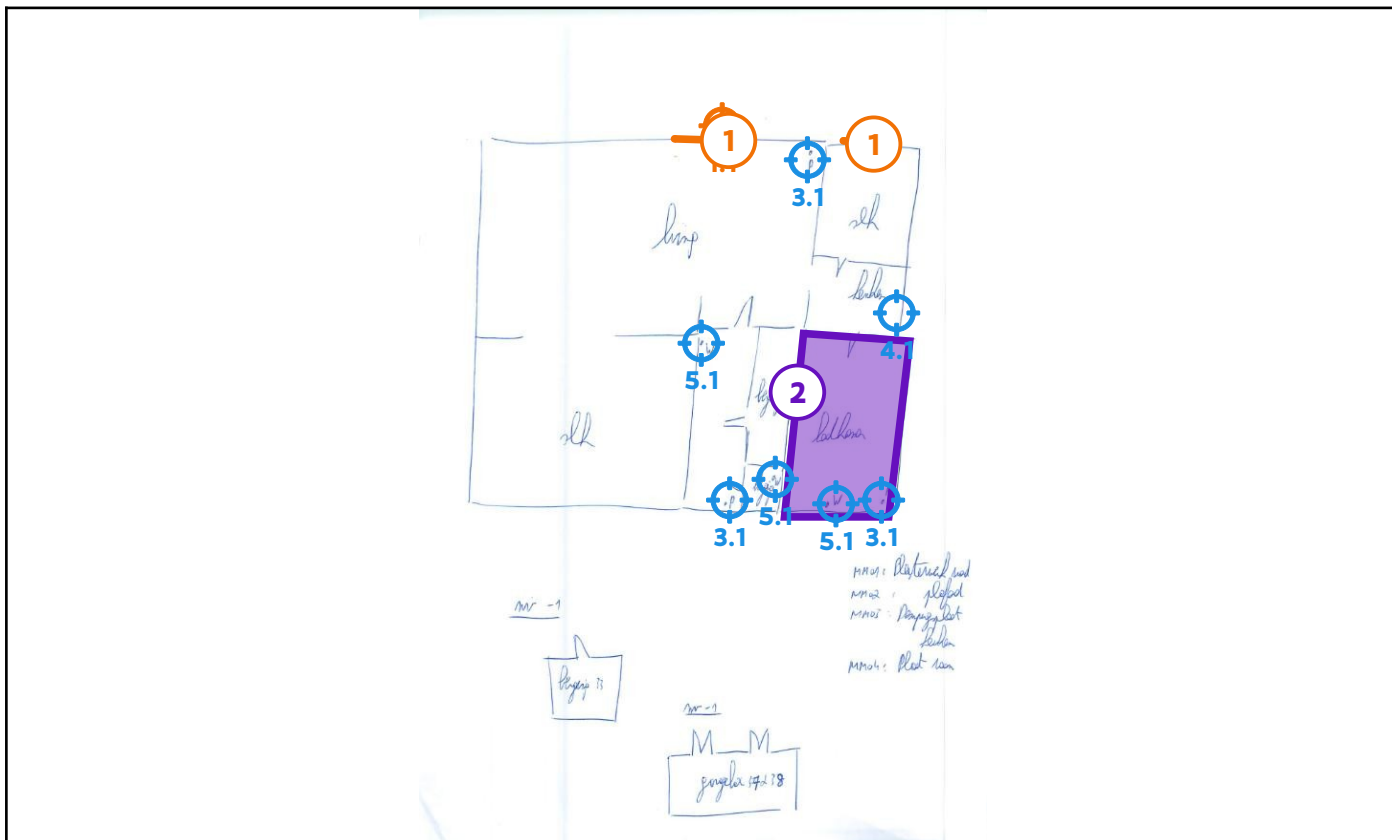
# Plan 1.1: 2024\_03\_19\_12\_37\_26

Beschrijving	Type	Actie
1. Plaat in raam	Asbestmateriaal	<b>Verwijderen</b>
1.1 Code: E-24-017046/04	Puntmonster	-
2. Tegellijm Faiencetegels Muren keuken, WC, badkamer	Advies	-
3. Pleisterwerk Plafonds	Geen asbest	-
3.1 Code: E-24-017046/02	Mengmonster	-
4. Dempingsplaat spoelbak keuken	Geen asbest	-
4.1 Code: E-24-017046/03	Puntmonster	-
5. Pleisterwerk wanden	Geen asbest	-
5.1 Code: E-24-017046/01	Mengmonster	-

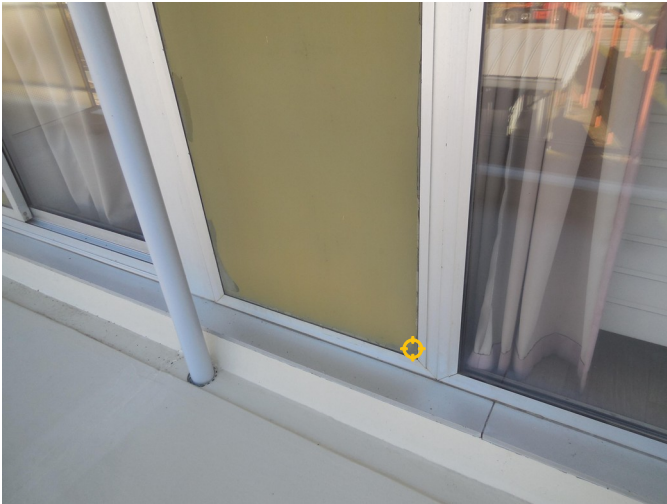
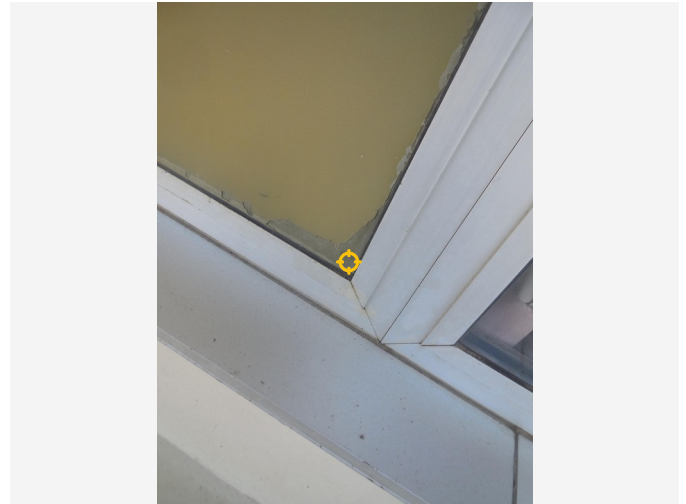
Het asbestmateriaal valt onder de mijlpaal van 2034.

Eindbeoordeling materiaalrisico	Laag materiaalrisico en/of verlaagde kans op vezelvrijgave
---------------------------------	--

Gebondenheid	Categorie 1: hechtgebonden in oorsprong
Asbestsoort (vezeltype)	Alleen chrysotiel
Asbestconcentratie	Laag (< 50%)
Afschermingsgraad van het gehele materiaal	Geheel of deels (ook) vrij aan de binnenlucht
Toestand van het materiaal	Licht beschadigd, licht verweerd. Intact materiaal type Pical – asbestboard of categorie III 'gebondenheid'

#	Type	Referentie	Resultaat
1.1	Puntmonster	E-24-017046/04	Chrysotiel

Beschrijving	Plaat in raam
Omgeving	Grenst aan binnen- en buitenlucht
Primaire drager	Wandopening verticaal (raam, deur, ...)
Asbestmateriaal	Dak- en gevelbekleding - Plaat
Bindmiddel van asbestmateriaal	Cement
Gebondenheid op basis van bindmiddel	Hecht
Hoeveelheid (oppervlakte - dikte - aantal)	• 3,20 m <sup>2</sup> - 0,80 cm - 1 stuk

- Verwijder dit asbestmateriaal zo snel mogelijk. Volg de toestand goed op.

- Eenvoudige handelingen: mag via doe-het-zelf of door werknemer(s) met opleidingsattest eenvoudige handelingen  
Hechtgebonden buitentoepassing die makkelijk kan verwijderd worden mits de nodige beschermingsmaatregelen zoals een FFP3 masker en geschikt beschermingspak. U mag enkel beschadigd of verweerd asbest verwijderen indien: er niemand anders in de buurt is; de asbesttoepassing niet verder beschadigd raakt of vergruist.

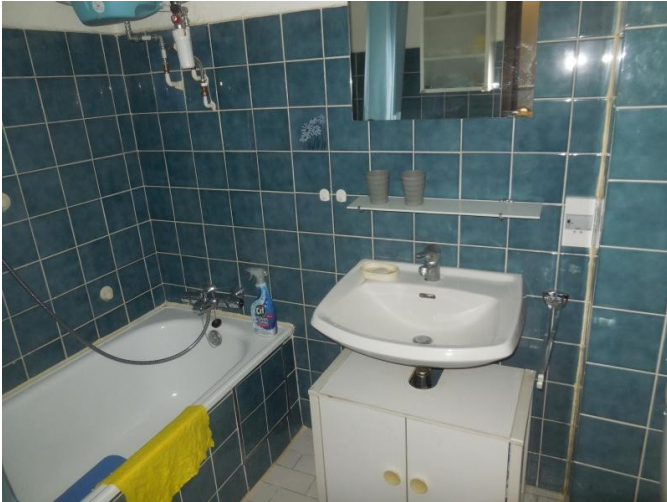
## Fiche 2: Tegellijm Faiencetegels Muren keuken, WC, badkamer

Mogelijk bevindt er zich asbestverdachte tegellijm achter de wandtegels. Dit was niet waarneembaar, er waren geen bestaande beschadigingen of openingen in de wandtegels.

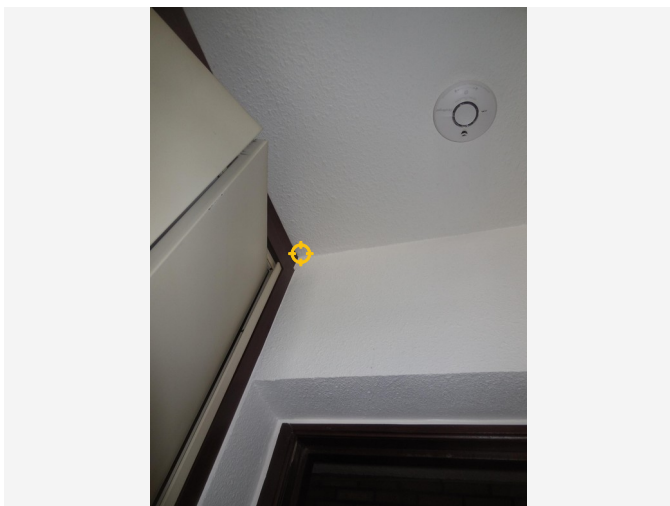
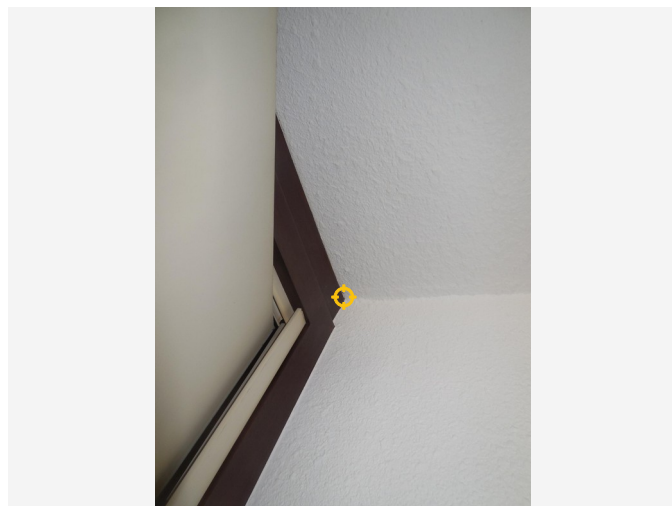
## Fiche 3: Pleisterwerk Plafonds

### Conclusie

Geen asbest

#	Type	Referentie	Resultaat
3.1	Mengmonster	E-24-017046/02	Geen asbest

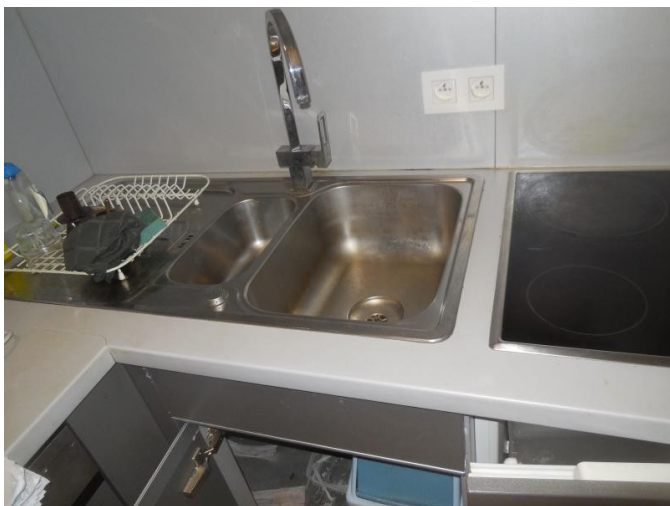
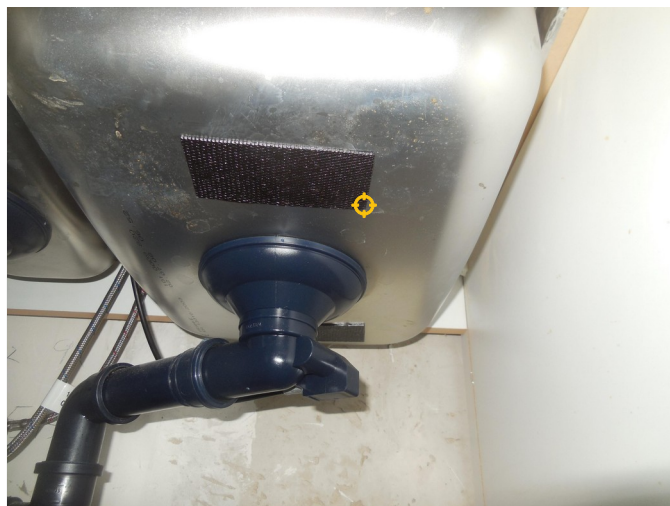
## Fiche 4: Dempingsplaat spoelbak keuken

Geen asbest

#	Type	Referentie	Resultaat
4.1	Puntmonster	E-24-017046/03	Geen asbest

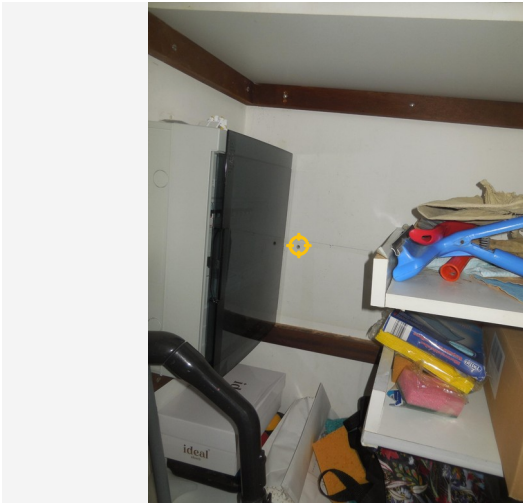
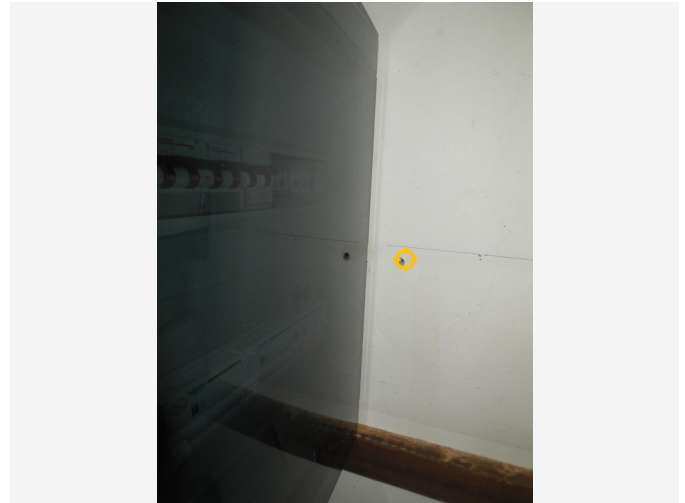
## Fiche 5: Pleisterwerk wanden

Geen asbest

#	Type	Referentie	Resultaat
5.1	Mengmonster	E-24-017046/01	Geen asbest
