# Asbestinventarisatetest

Witte Brigadelaan 45, 8620 Nieuwpoort

Attestnummer : 20230508-000146.000

Uitgegeven op : 08.05.2023

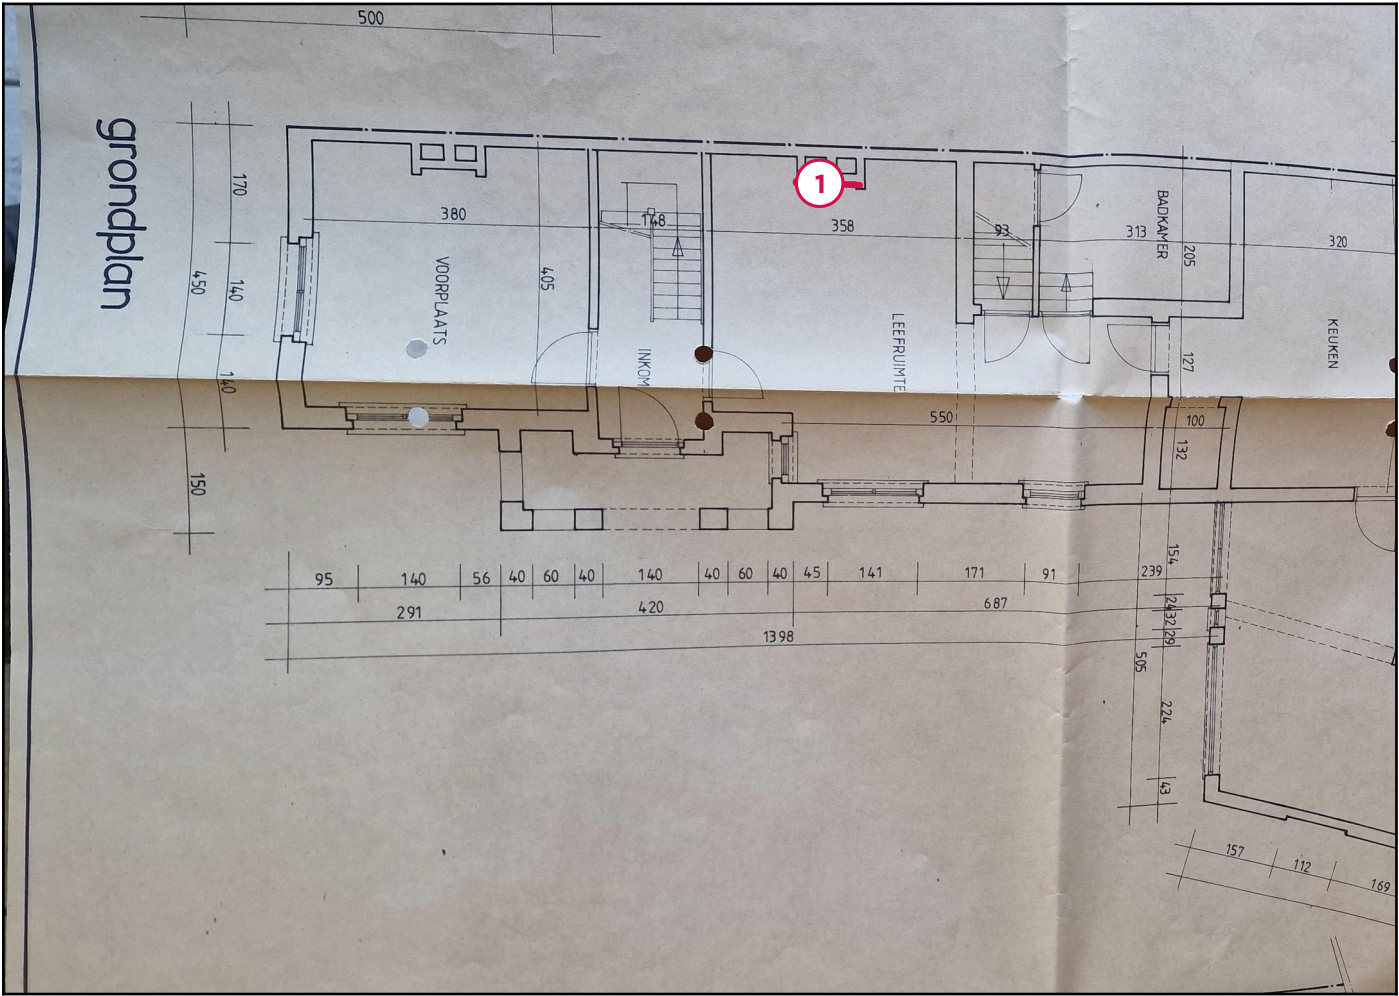
# Plan 1.2: gelijkvloers voorbouw

| Beschrijving | Type | Actie |
|---|---|---|
| 1. Koord kachel | Asbestmateriaal | Dringend verwijderen |

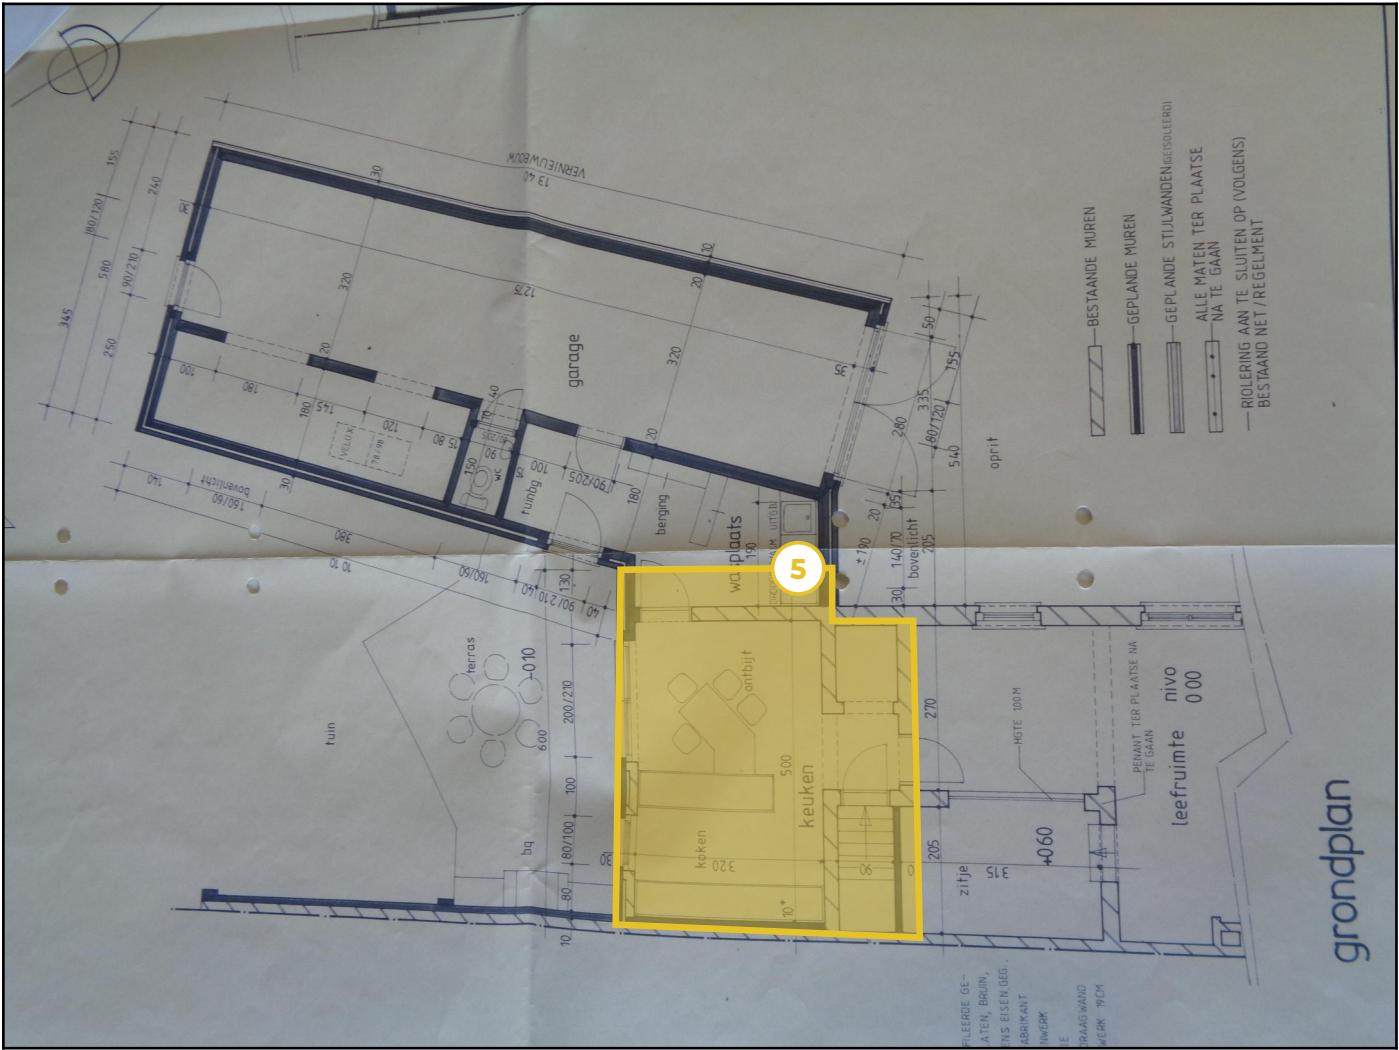
# Plan 1.3: gelijkvloers

| Beschrijving | Type | Actie |
|---|---|---|
| 5. Roofing plat dak | Asbestmateriaal | Zorgvuldig beheren |

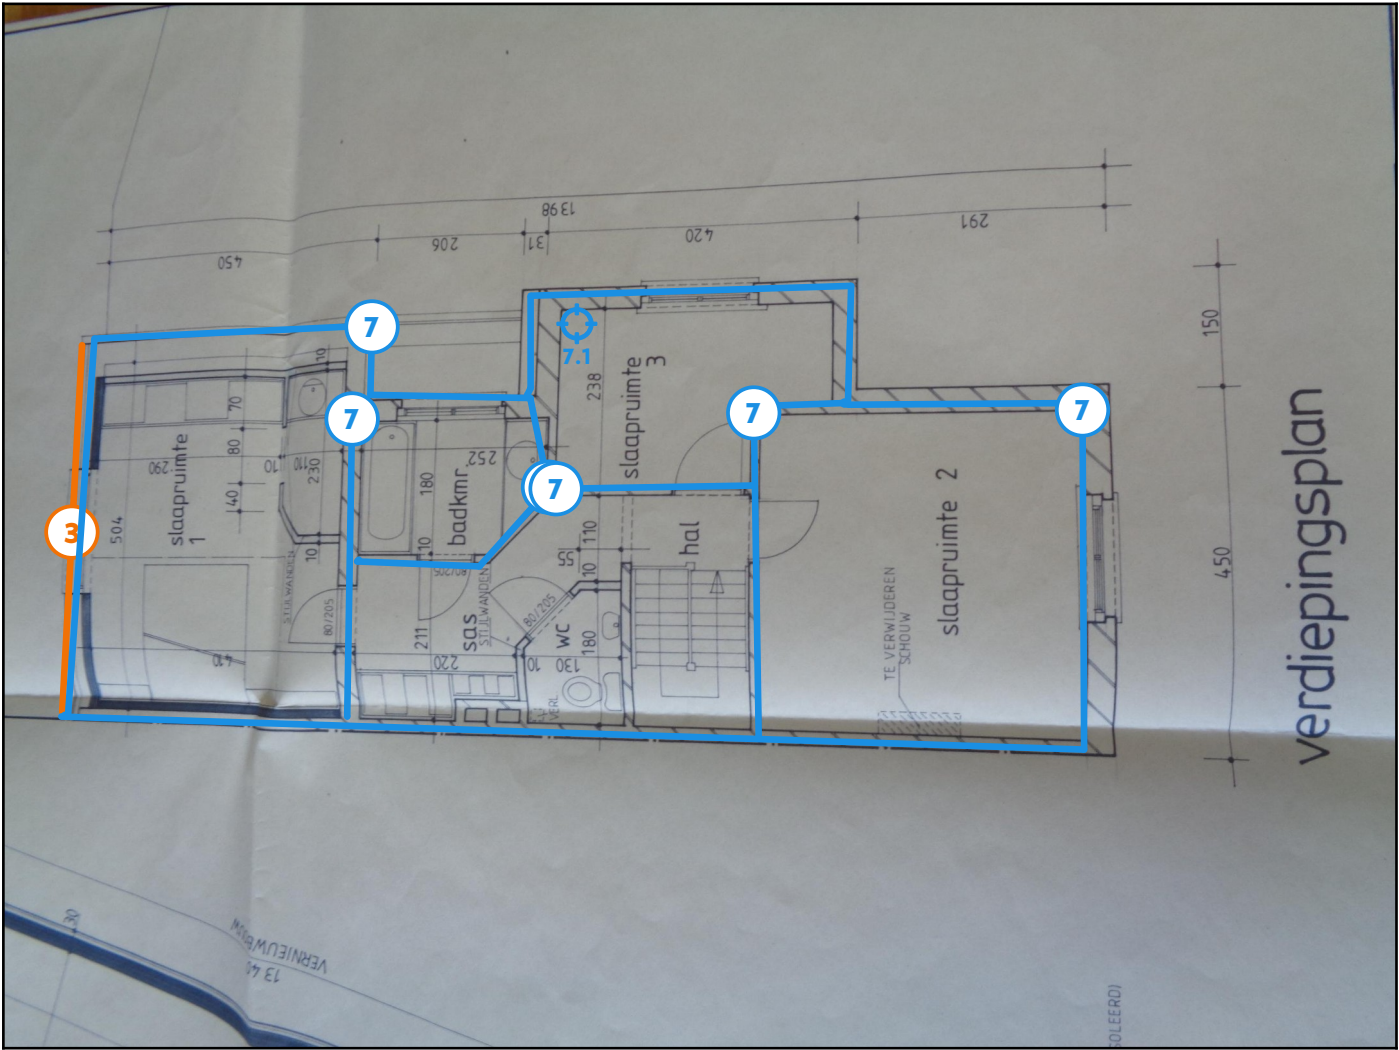
# Plan 1.5: verdieping hoofdgebouw

| Beschrijving | Type | Actie |
|---|---|---|
| 3. Leien achtergevel | Asbestmateriaal | Verwijderen |

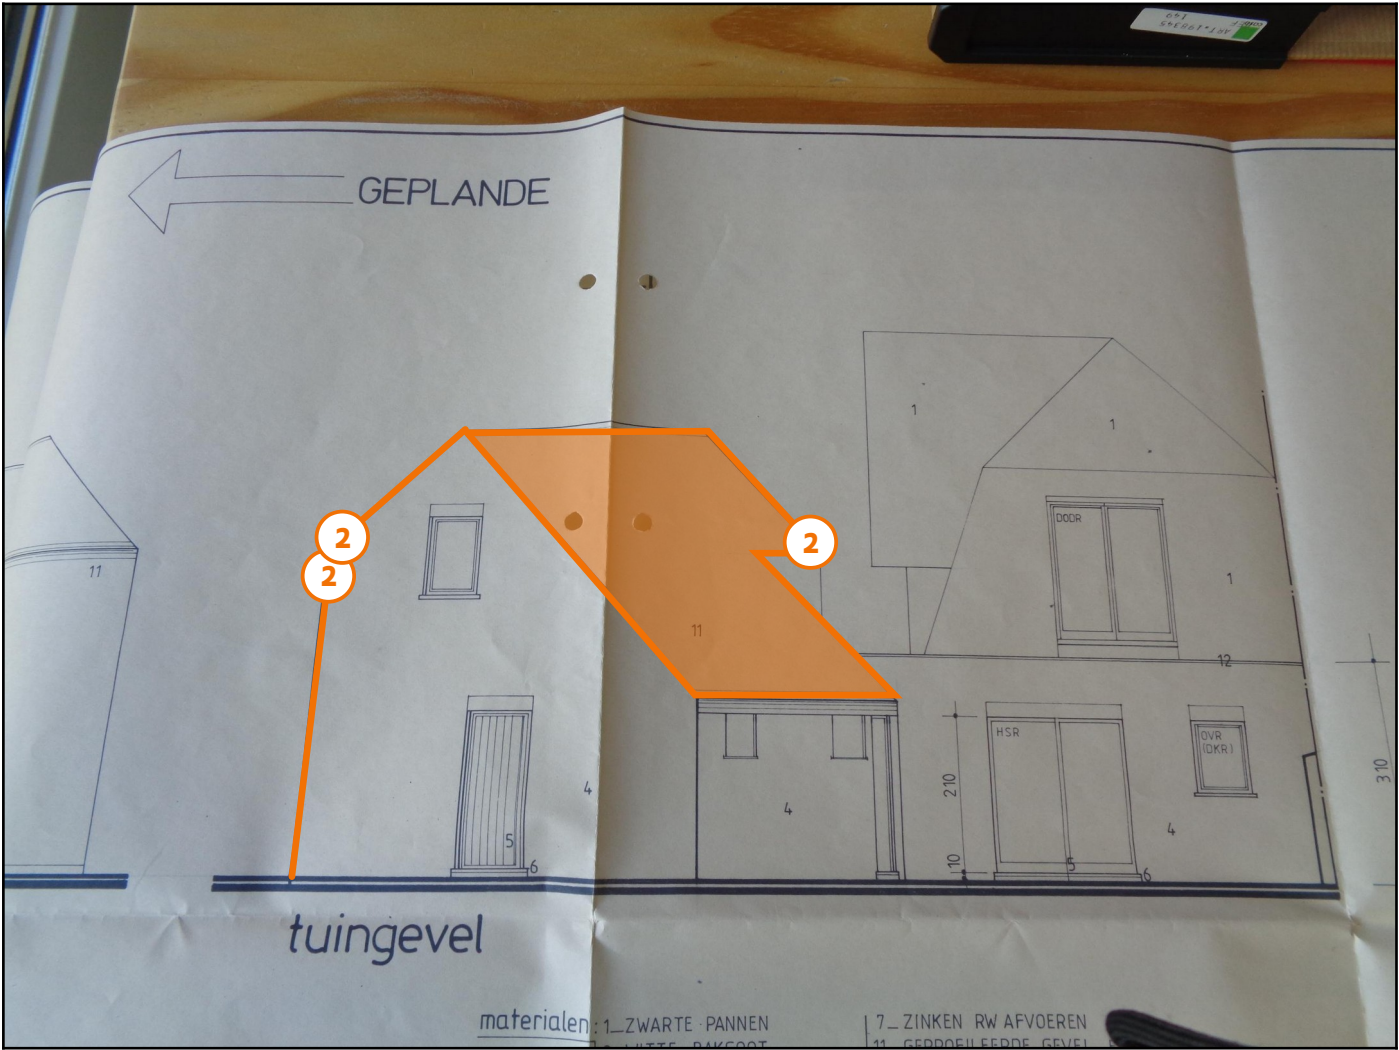
# Plan 1.8: dak achterbouw

| Beschrijving | Type | Actie |
|---|---|---|
| 2. Golfplaten achterbouw zijgevel en dak | Asbestmateriaal | Verwijderen |

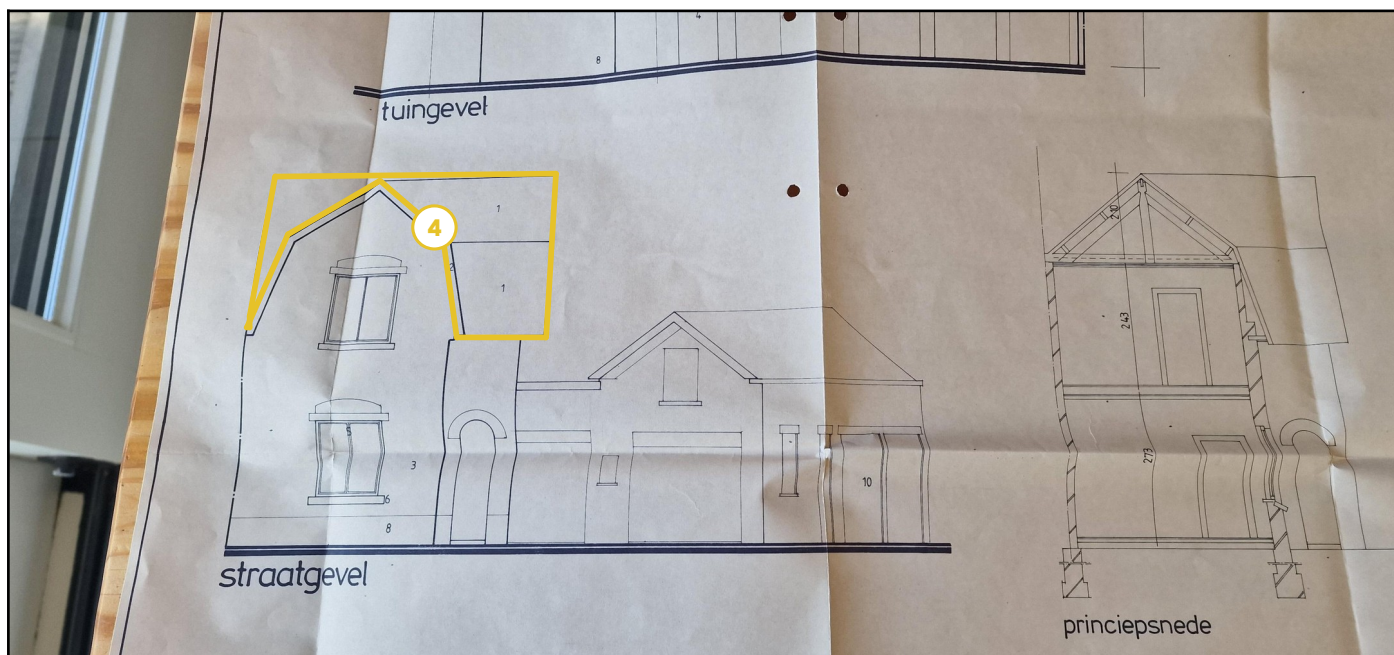
## Plan 1.9: dak voorbouw

| Beschrijving | Type | Actie |
|---|---|---|
| 4. Onderdak hoofdgebouw | Asbestmateriaal | Zorgvuldig beheren |

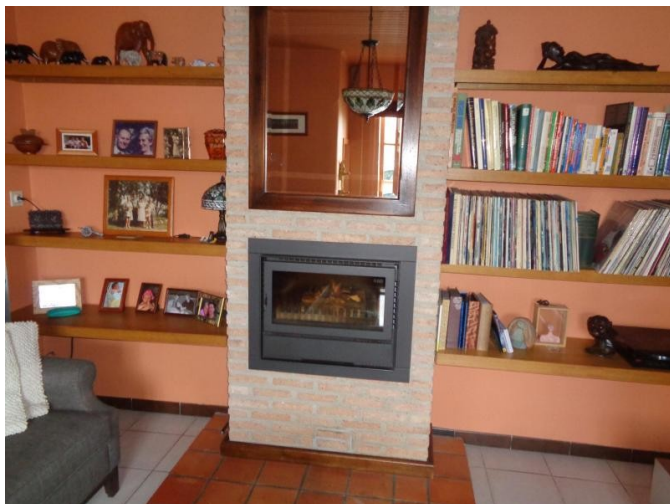
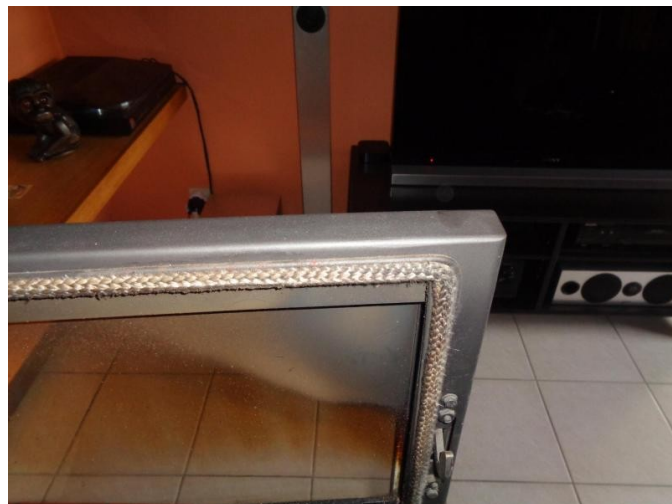
Het asbestmateriaal valt onder de mijlpaal van 2034.

**Dringend verwijderen**

| Eindbeoordeling materiaalarisico | Hoog materiaalarisico en/of hoge kans op vezelvrijgave |

| Gebondenheid | Categorie 3: niet-hechtgebonden met weinig of geen matrix |
| Asbestsoort (vezeltype) | Alleen chrysotiel |
| Asbestconcentratie | Hoog ( $\geq 50\%$ ) |
| Afschermingsgraad van het gehele materiaal | Geheel of deels (ook) vrij aan binnenluchtstromen |
| Toestand van het materiaal | Licht beschadigd, licht verweerd. Intact materiaal type Pical – asbestboard of categorie III 'gebondenheid' |

| Beschrijving | Koord kachel |

- Sluit de ruimte luchtdicht af en vermijd het betreden van de ruimte.
- Verwijder dit asbestmateriaal zo snel mogelijk. Volg de toestand goed op.

- Eenvoudige handelingen: mag via doe-het-zelf of door werknemer(s) met opleidingsattest eenvoudige handelingen  
Asbestkoord in een kachel kan zelf verwijderd worden of door een werknemer met opleidingsattest eenvoudige handelingen. Draag bij het uitvoeren van de werken steeds een volledige lichaamsbescherming (luchtdicht) en volgelaatsmasker met minimum een filter van het type P3.

U kan de koord dubbel verpakt aanbieden in uw containerpark. Het geniet echter onze voorkeur dat deze verwijderd worden door een erkend asbestverwijderaar.

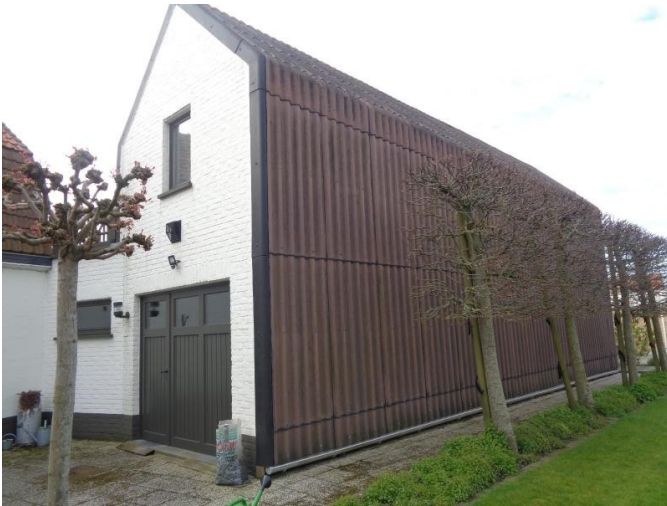
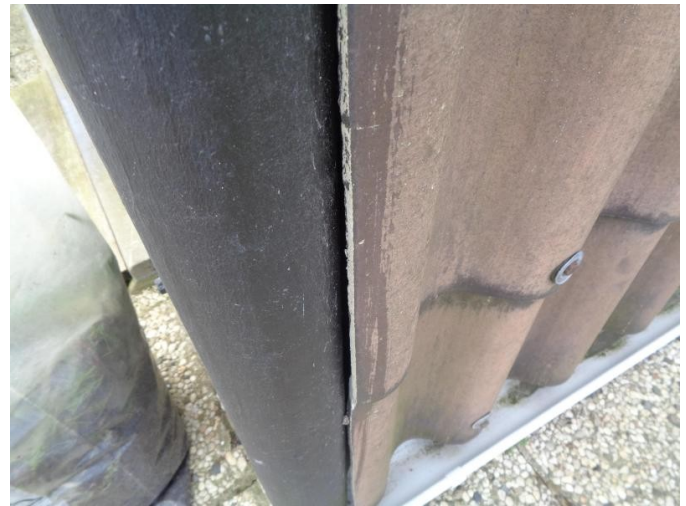
Het asbestmateriaal valt onder de mijlpaal van 2034.

Verwijderen

| Eindbeoordeling materiaalisico | Laag materiaalisico en/of verlaagde kans op vezelvrijgave |

| Gebondenheid | Categorie 1: hechtgebonden in oorsprong |
| Asbestsoort (vezeltype) | Crocidoliet aanwezig |
| Toestand van het materiaal | Licht beschadigd, licht verweerd. Intact materiaal type Pical – asbestboard of categorie III 'gebondenheid' |

| Beschrijving | Golfplaten achterbouw zijgevel en dak |

- Zorg voor een veilig beheer. Vermijd het beschadigen van het asbestmateriaal. Controleer de toestand jaarlijks op wijzigingen.

- Eenvoudige handelingen: mag via doe-het-zelf of door werknemer(s) met opleidingsattest eenvoudige handelingen  
Het materiaal kan zelf verwijderd worden of door een werknemer met opleidingsattest eenvoudige handelingen. Draag bij het uitvoeren van de werken steeds een volledige lichaamsbescherming (luchtdicht) en volgelaatsmasker met minimum een filter van het type P3.

Het geniet echter onze voorkeur dat deze verwijderd worden door een erkend asbestverwijderaar.

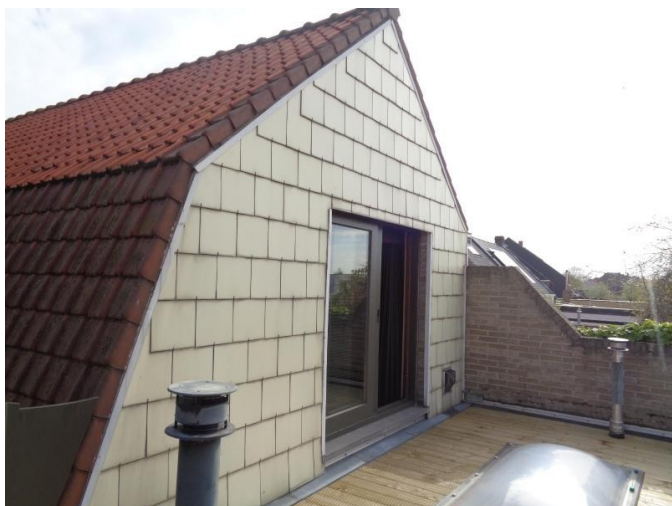
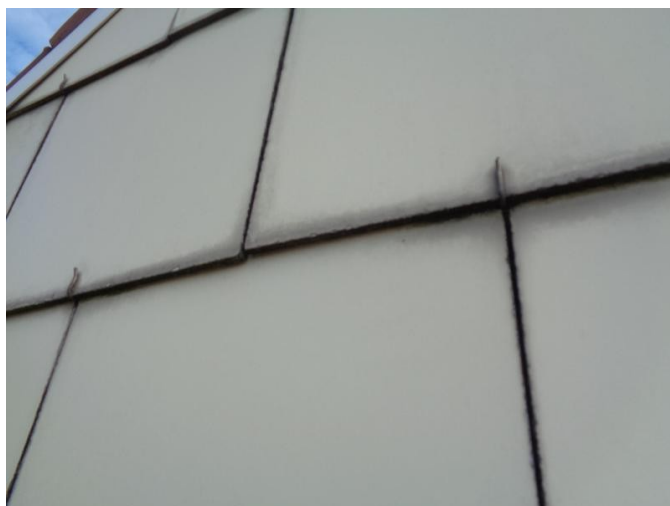
Het asbestmateriaal valt onder de mijlpaal van 2034.

Verwijderen

| Eindbeoordeling materiaalisico | Laag materiaalisico en/of verlaagde kans op vezelvrijgave |

| Gebondenheid | Categorie 1: hechtgebonden in oorsprong |
| Asbestsoort (vezeltype) | Crocidoliet aanwezig |
| Toestand van het materiaal | Licht beschadigd, licht verweerd. Intact materiaal type Pical – asbestboard of categorie III 'gebondenheid' |

| Beschrijving | Leien achtergevel |

- Zorg voor een veilig beheer. Vermijd het beschadigen van het asbestmateriaal. Controleer de toestand jaarlijks op wijzigingen.
- Voer bijkomende staalname(s) uit.

- Eenvoudige handelingen: mag via doe-het-zelf of door werknemer(s) met opleidingsattest eenvoudige handelingen  
Het materiaal kan zelf verwijderd worden of door een werknemer met opleidingsattest eenvoudige handelingen. Draag bij het uitvoeren van de werken steeds een volledige lichaamsbescherming (luchtdicht) en volgelaatsmasker met minimum een filter van het type P3.  
Het geniet echter onze voorkeur dat deze verwijderd worden door een erkend asbestverwijderaar.

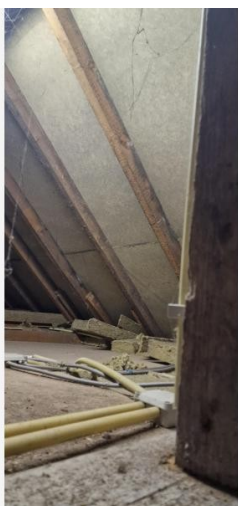
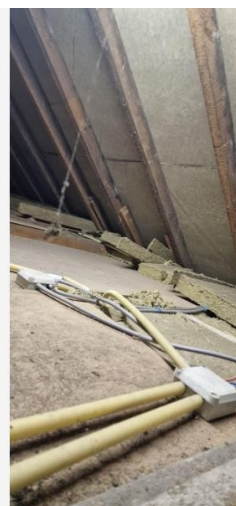
Het asbestmateriaal valt onder de mijlpaal van 2040.

Zorgvuldig beheren

| Eindbeoordeling materiaalrisico | Laag materiaalrisico en/of verlaagde kans op vezelvrijgave |

| Gebondenheid | Categorie 1: hechtgebonden in oorsprong |
| Asbestsoort (vezeltype) | Crocidoliet aanwezig |
| Toestand van het materiaal | Onbeschadigd, niet verweerd |

| Beschrijving | Onderdak hoofdgebouw |

- Zorg voor een veilig beheer. Vermijd het beschadigen van het asbestmateriaal. Controleer de toestand jaarlijks op wijzigingen.
- Zorg voor een veilig beheer en verwijder dit asbestmateriaal wanneer het bij werken eenvoudig bereikbaar wordt. Controleer de toestand jaarlijks op wijzigingen.
- Voer bijkomende staalname(s) uit.

- Eenvoudige handelingen: mag via doe-het-zelf of door werknemer(s) met opleidingsattest eenvoudige handelingen  
Het materiaal kan zelf verwijderd worden of door een werknemer met opleidingsattest eenvoudige handelingen. Draag bij het uitvoeren van de werken steeds een volledige lichaamsbescherming (luchtdicht) en volgelaatsmasker met minimum een filter van het type P3.

Het geniet echter onze voorkeur dat deze verwijderd worden door een erkend asbestverwijderaar.

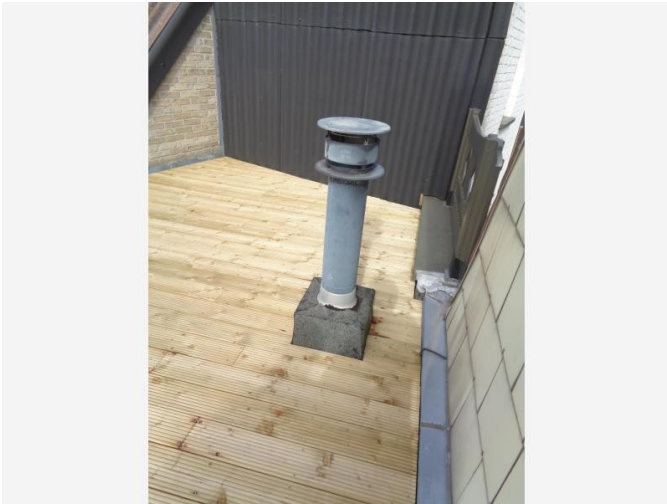
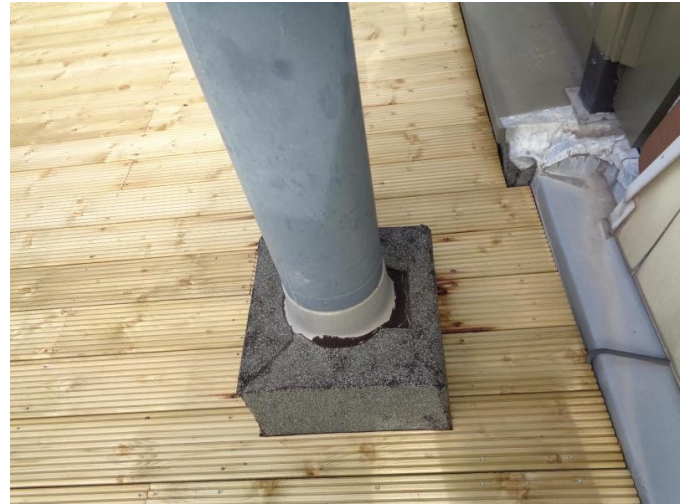
Het asbestmateriaal valt onder de mijlpaal van 2040.

Zorgvuldig beheren

| Eindbeoordeling materiaalarisico | Laag materiaalarisico en/of verlaagde kans op vezelvrijgave |

| Gebondenheid | Categorie 1: hechtgebonden in oorsprong |
| Asbestsoort (vezeltype) | Crocidoliet aanwezig |
| Toestand van het materiaal | Onbeschadigd, niet verweerd |

| Beschrijving | Roofing plat dak |

- Zorg voor een veilig beheer. Vermijd het beschadigen van het asbestmateriaal. Controleer de toestand jaarlijks op wijzigingen.

- Eenvoudige handelingen: mag via doe-het-zelf of door werknemer(s) met opleidingsattest eenvoudige handelingen  
Het materiaal kan zelf verwijderd worden of door een werknemer met opleidingsattest eenvoudige handelingen. Draag bij het uitvoeren van de werken steeds een volledige lichaamsbescherming (luchtdicht) en volgelaatsmasker met minimum een filter van het type P3.

Het geniet echter onze voorkeur dat deze verwijderd worden door een erkend asbestverwijderaar.

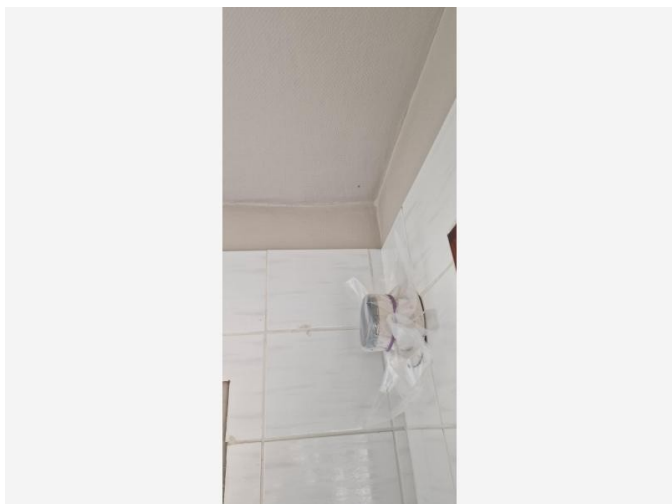
In de eenheid is faiënce en vloeren aanwezig, maar er kon niet worden vastgesteld hoe deze bevestigd werden.

Faiënce kan geplaatst zijn met asbesthoudende lijmen.

Alvorens over te gaan tot verwijdering/verbouwing dient destructief onderzoek uitgevoerd te worden. U kan hiervoor contact opnemen met een erkend asbestverwijderaar of met Certilux ([www.certilux.be](http://www.certilux.be)).

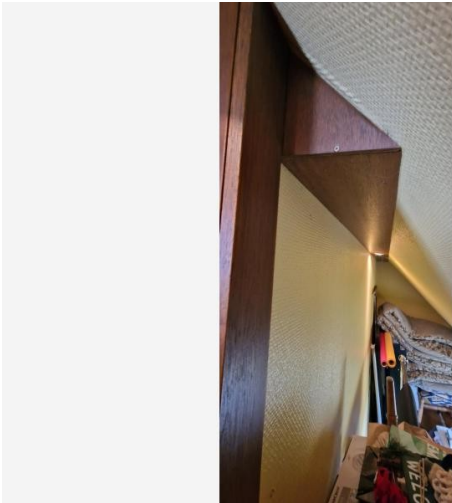
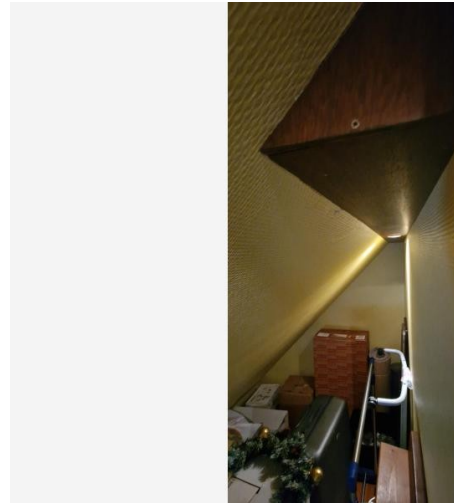
## Fiche 7: Pleister muren

Geen asbest
