# Asbestinventarisatetest

Dynastielaan 26/0502, 8660 De Panne

Attestnummer : **20260330-000061.000**

**Asbestveilig** (maar mogelijk niet asbestvrij)

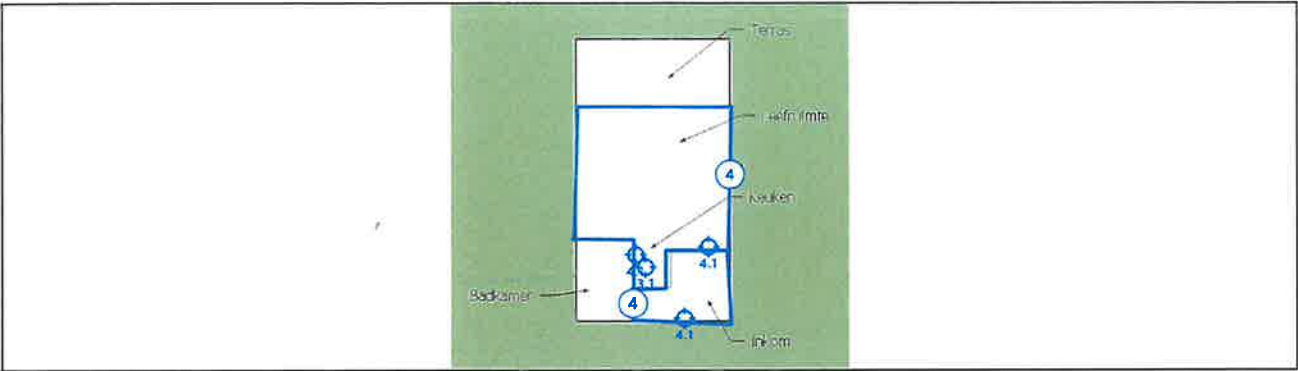
# Plan 1.1: app

| Beschrijving | Type | Actie |
|---|---|---|
| 3. Anti dreunlaag spoelbak keuken | Geen asbest | - |
| 4. Pleisterwerk muren | Geen asbest | - |

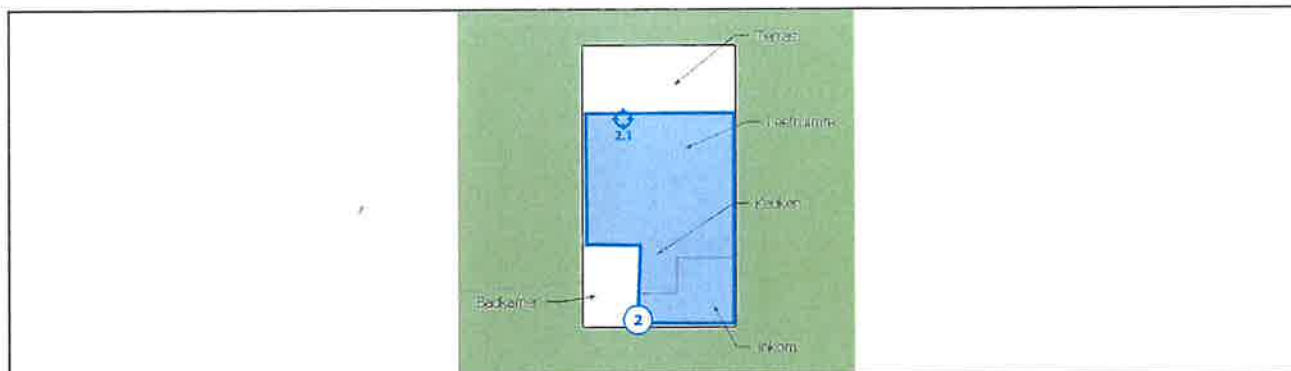
## Plan 1.2: app

| Beschrijving | Type | Actie |
|---|---|---|
| 2. Vloerzeil | Geen asbest | - |

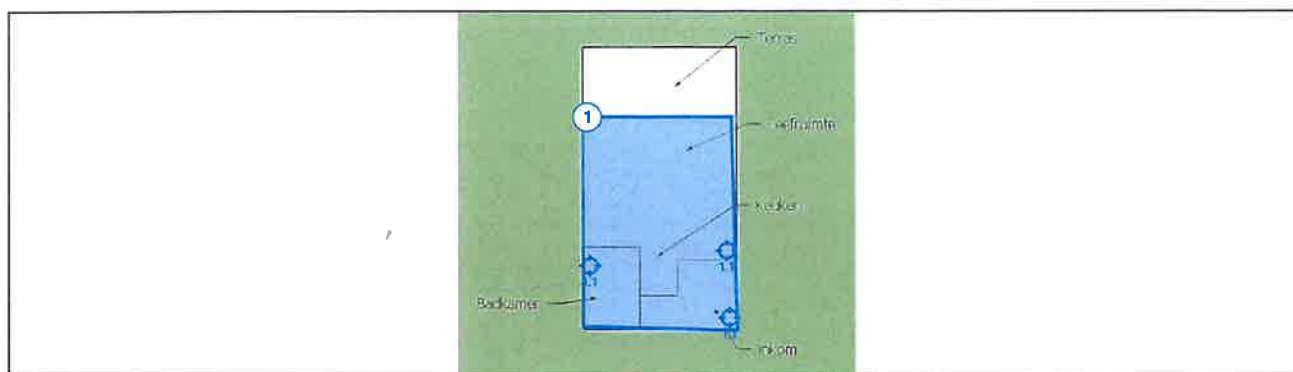
## Plan 1.3: app

| Beschrijving | Type | Actie |
|---|---|---|
| 1. Pleisterwerk plafond | Geen asbest | - |

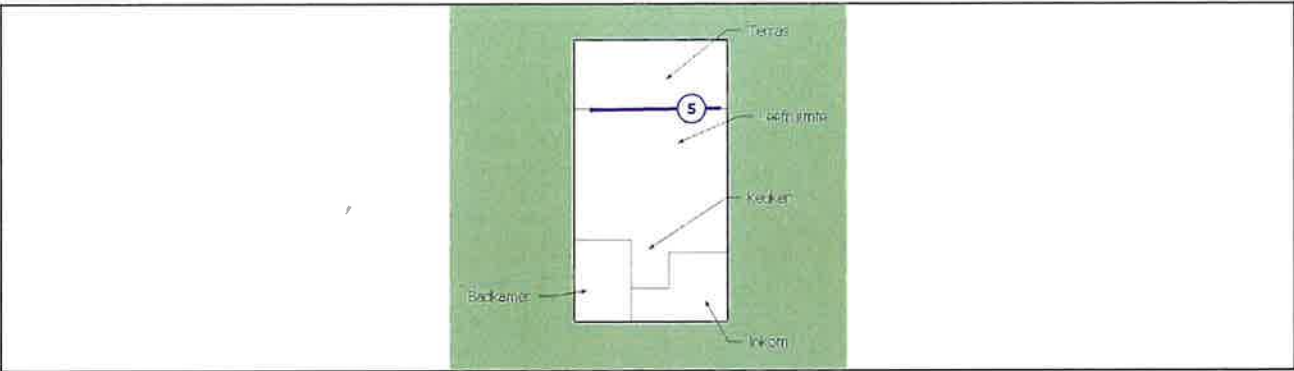
Plan 1.4: app

| Beschrijving | Type | Actie |
|---|---|---|
| 5. Afdichtingsmateriaal (Mastiek, kit, ...) aan schrijnwerk. | Overige ruimte of materiaal | - |

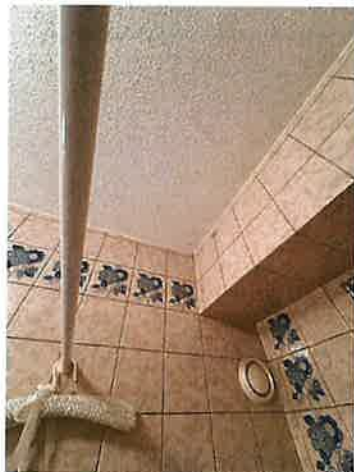
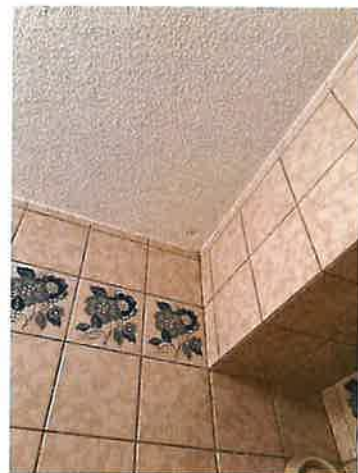
## Fiche 1: Pleisterwerk plafond

Geen asbest

| # | Type | Referentie | Resultaat |
|---|---|---|---|
| 1.1 | Mengmonster | 11789-4 | Geen asbest |

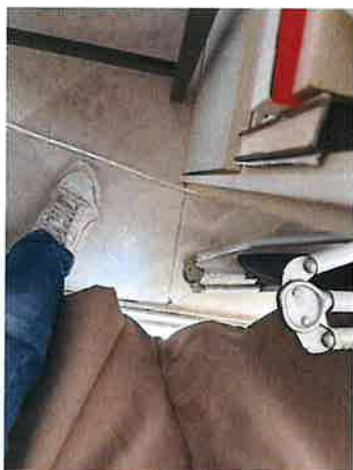
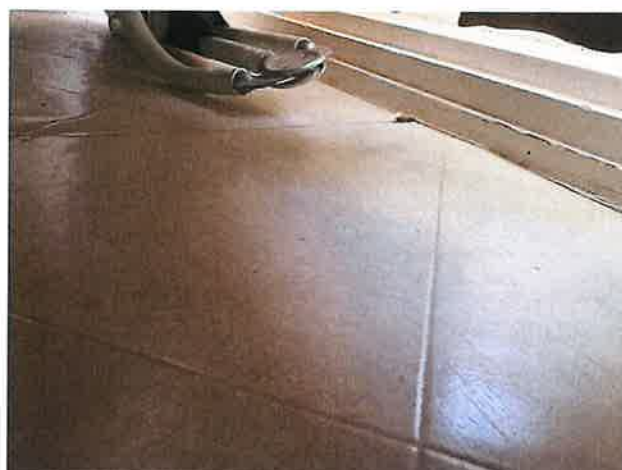
## Fiche 2: Vloerzeil

Geen asbest

| # | Type | Referentie | Resultaat |
|---|---|---|---|
| 2.1 | Puntmonster | 11789-3 | Geen asbest |

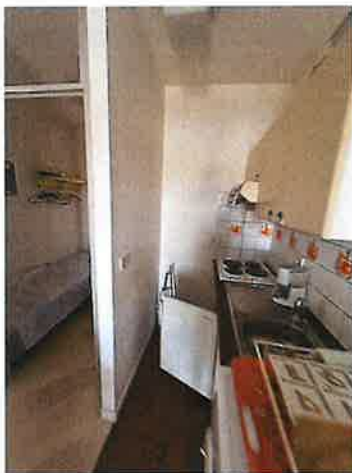
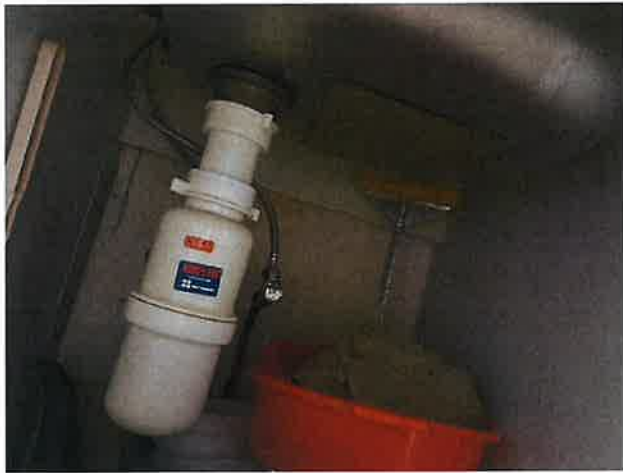
Fiche 3: Anti dreunlaag spoelbak keuken

Geen asbest

| # | Type | Referentie | Resultaat |
|---|---|---|---|
| 3.1 | Puntmonster | 11789-2 | Geen asbest |

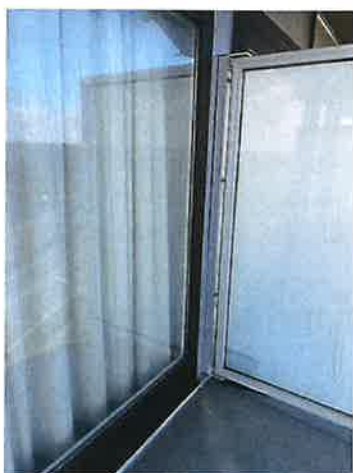
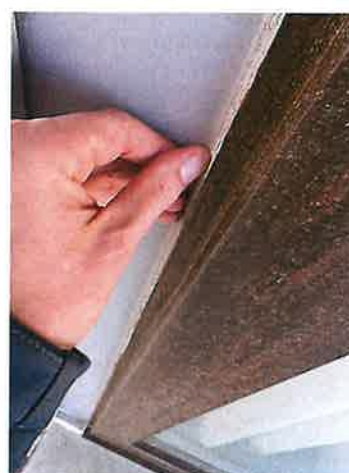
### Fiche 5: Afdichtingsmateriaal (Mastiek, kit, ...) aan schrijnwerk.

| Beschrijving | Notitie | Terug te vinden op plannen |
|---|---|---|
| Fiche 5: Afdichtingsmateriaal (Mastiek, kit, ...) aan schrijnwerk. | De dichting rond de ramen is voorzien van siliconen. | Plan 1.4: app |
