# Asbestinventarisatetest

Dynastielaan 4/0703, 8660 De Panne

Attestnummer : **20260814-000183.000**

Uitgegeven op : **14.08.2026**

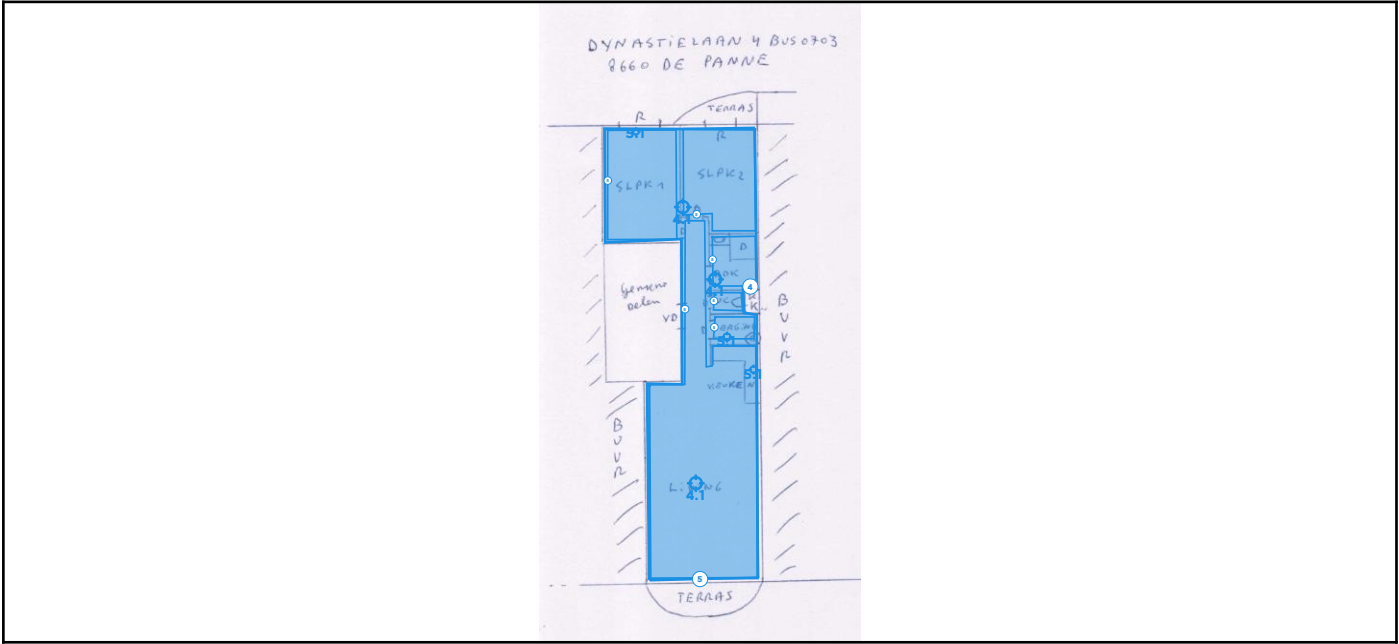
# Plan 1.2: pleister appartement

| Beschrijving | Type | Actie |
|---|---|---|
| 4. pleister plafond | Geen asbest | - |
| 5. pleister muren | Geen asbest | - |

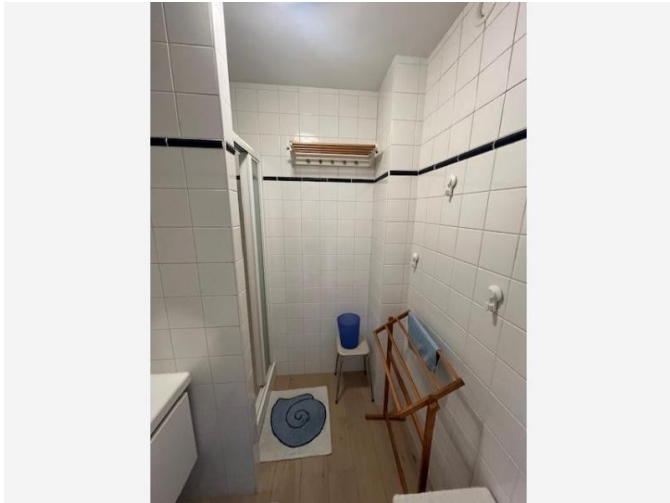
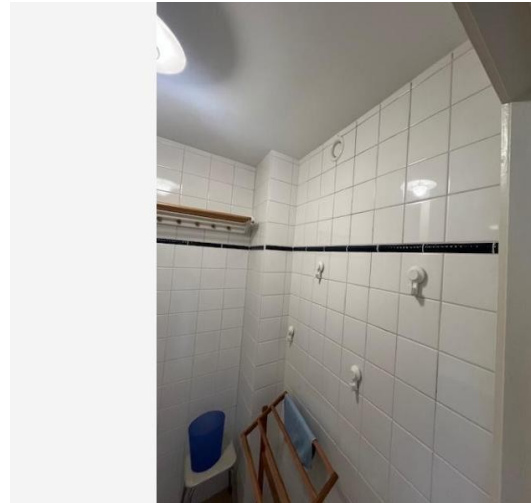
De wandtegels in de badkamer zijn recent vernieuwd en bevatten bijgevolg geen verdachte tegellijm

| Basis voor advies | De asbestdeskundige beoordeelt het materiaal als niet-asbestverdacht. |

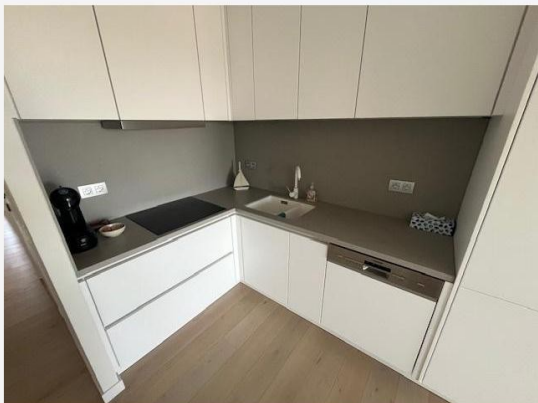
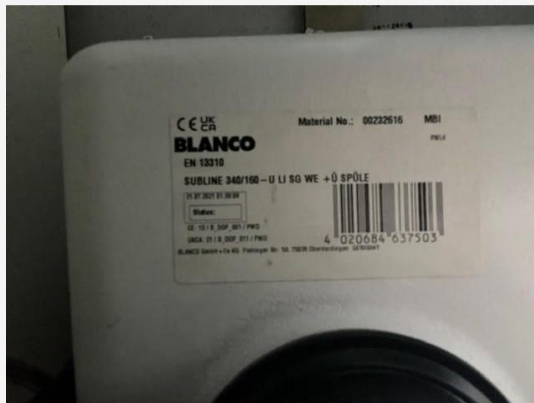
De keuken werd in 2021 vernieuwd, te lezen op kenplaatsje van natuursteen en ook visueel zichtbaar dat het heel recent is

| Basis voor advies | De asbestdeskundige beoordeelt het materiaal als niet-asbestverdacht. |

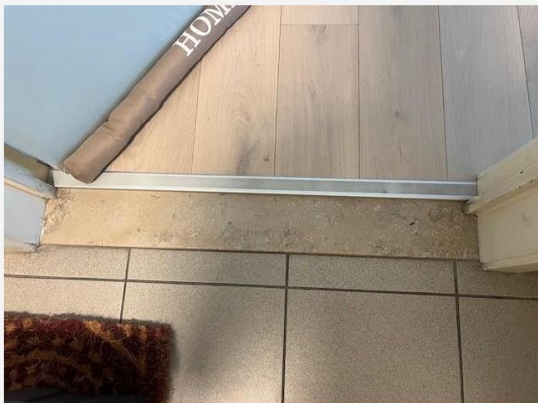
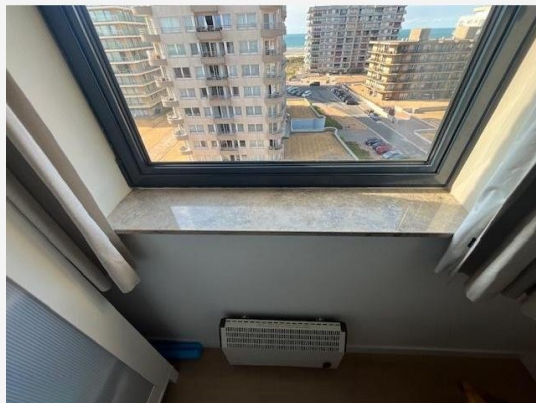
De entreporte thv inkomdeur en venstertablet zijn van natuursteen en bijgevolg niet verdacht

| Basis voor advies | De asbestdeskundige beoordeelt het materiaal als niet-asbestverdacht. |

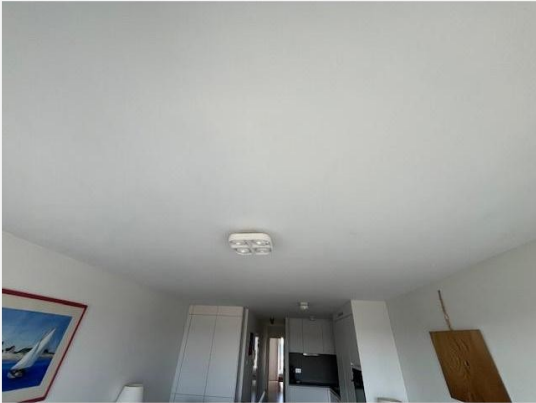
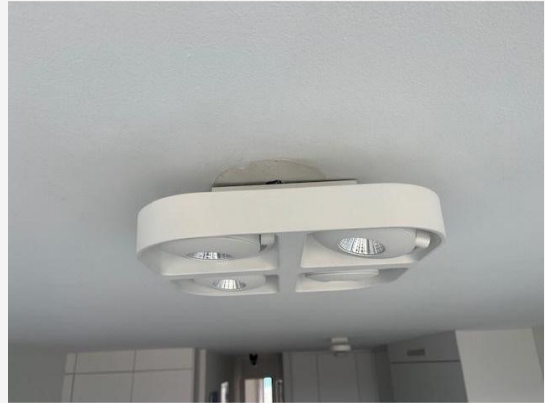
## Fiche 4: pleister plafond

Geen asbest

| # | Type | Referentie | Resultaat |
|---|---|---|---|
| 4.1 | Mengmonster | MM 02 | Geen asbest |

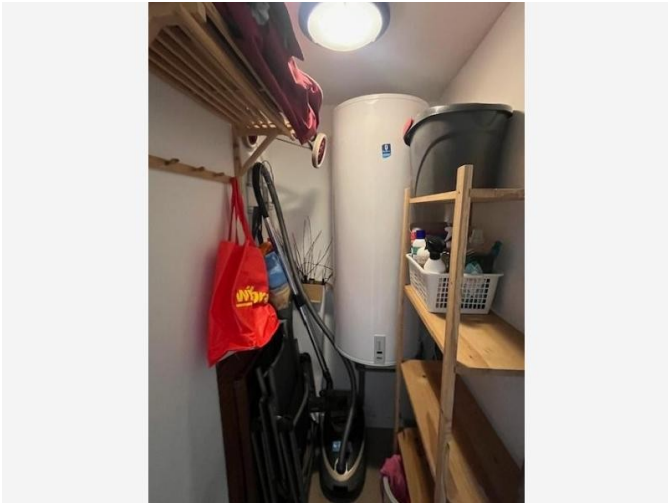
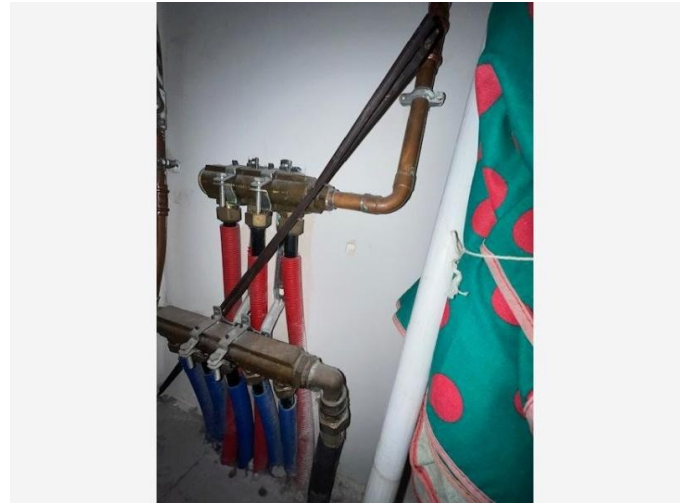
## Fiche 5: pleister muren

Geen asbest

| # | Type | Referentie | Resultaat |
|---|---|---|---|
| 5.1 | Mengmonster | MM 01 | Geen asbest |

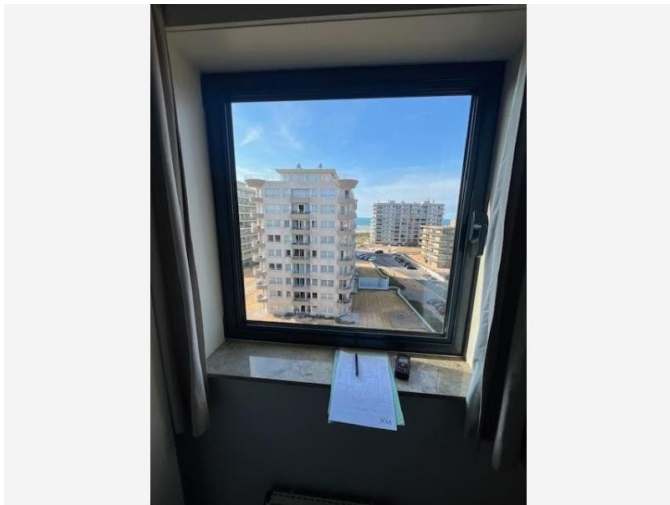
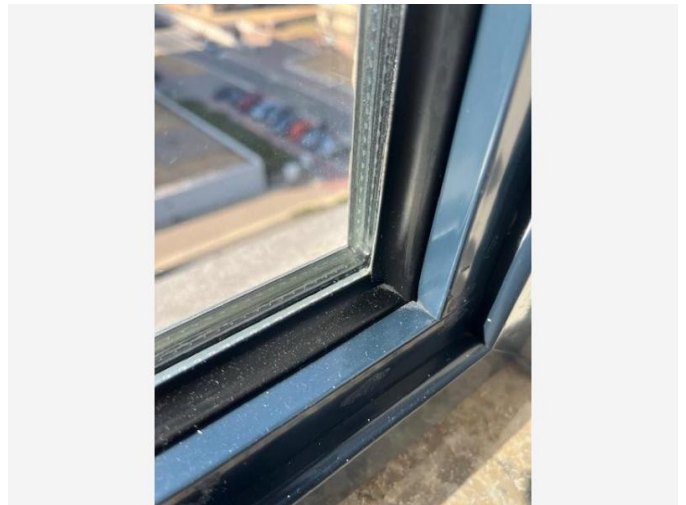
### Fiche 6: rubber thv glas ramen

| Beschrijving | Notitie | Terug te vinden op plannen |
|---|---|---|
| Fiche 6: rubber thv glas ramen | Er is geen mastiek aanwezig thv glas ramen, wel rubber, bijgevolg niet verdacht | Plan 1.1: plan appartement |

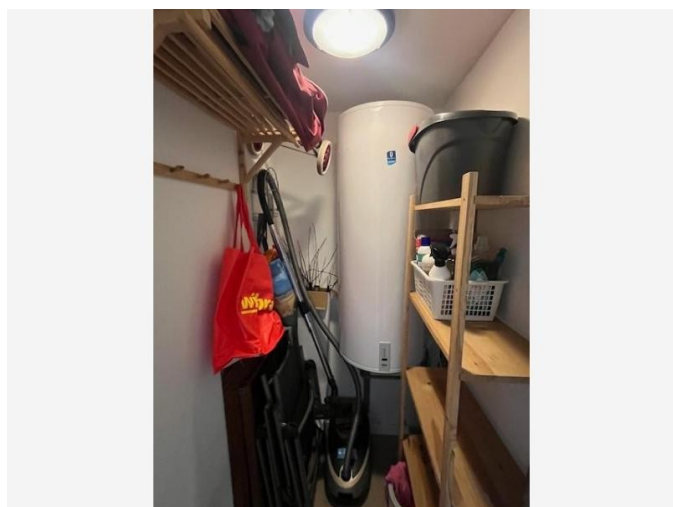
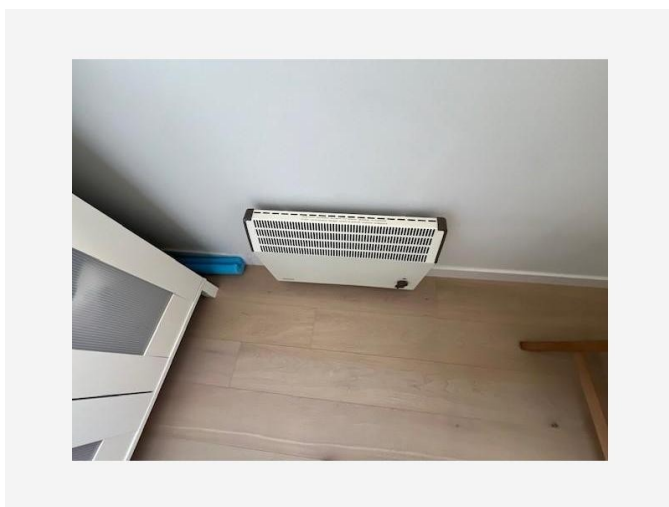
## Fiche 7: geen stookketel aanwezig

| Beschrijving | Notitie | Terug te vinden op plannen |
|---|---|---|
| Fiche 7: geen stookketel aanwezig | Er is geen stookketel aanwezig in het appartement, de productie van warm water gebeurt met een elektrische boiler in de berging en de verwarming met elektrische convectoren | - |
