# Asbestinventarisatattest

Dynastielaan 34/0504, 8660 De Panne

Attestnummer : **20260813-000351.000**

Uitgegeven op : **13.08.2026**

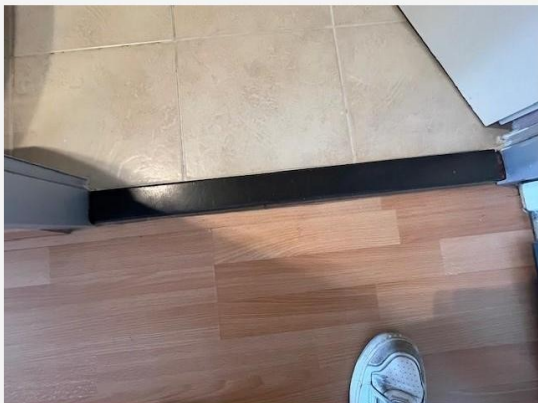
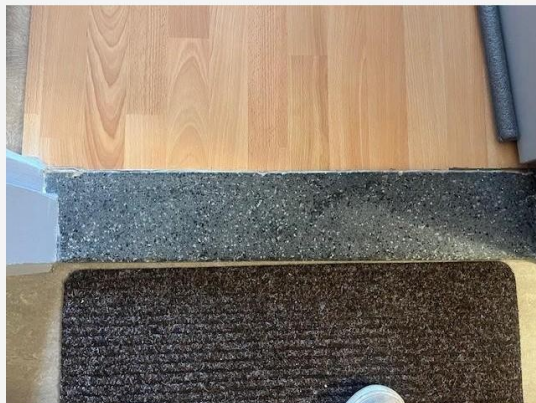
| Fiche 1: entreportes van natuursteen..... | 10 |

De entreporte thv inkomdeur en thv deur badkamer zijn van natuursteen en niet verdacht.

| Basis voor advies | De asbestdeskundige beoordeelt het materiaal als niet-asbestverdacht. |

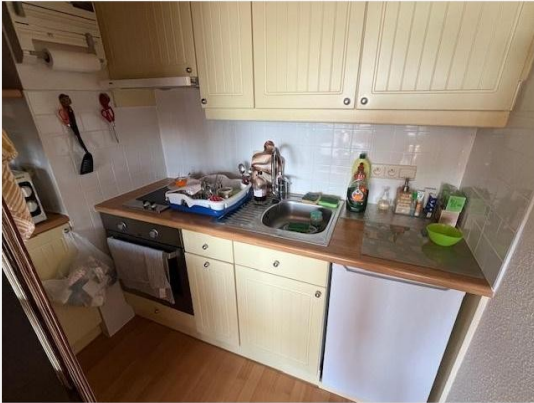
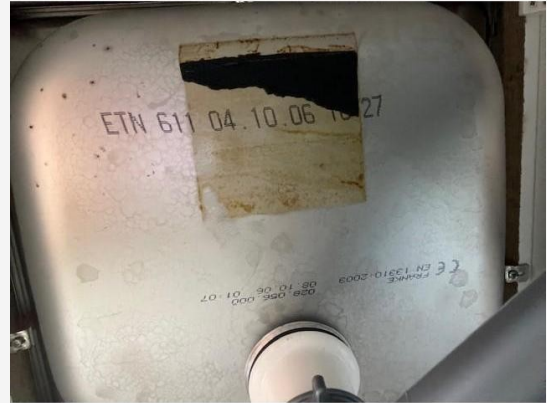
| Fiche 2: vilt keuken van 2006..... | 11 |

de qpoelbak van de keuken is van 2006 en bijgevolg niet verdacht

| Basis voor advies | De asbestdeskundige beoordeelt het materiaal als niet-asbestverdacht. |

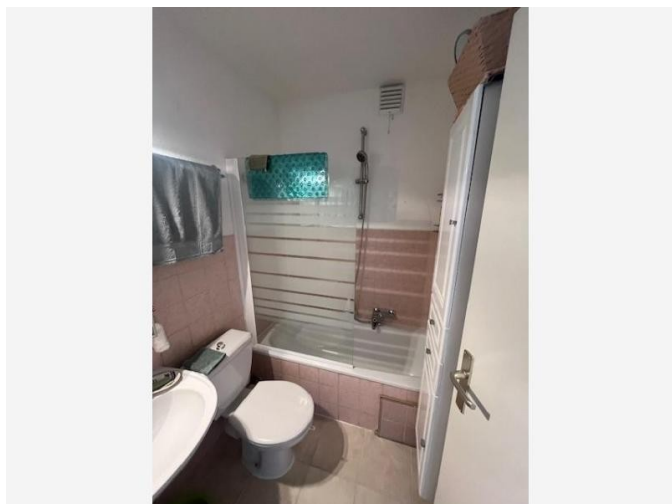
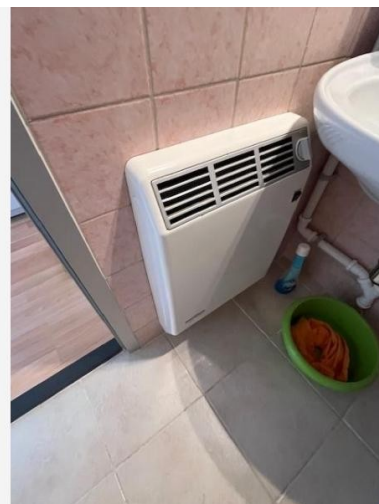
| Fiche 3: tegellijm wandtegels niet bemonsterd..... | 12 |

De tegellijm van de wandtegels thv keuken en badkamer werd niet bemonsterd omdat dit enkel op destructieve wijze zou kunnen gebeuren. De tegels zijn nog in goeie staat maar de lijm kan mogelijks asbestvezels bevatten.

| Basis voor advies | Beoordeling op basis van expertise met een vaststelling door de asbestdeskundige. |

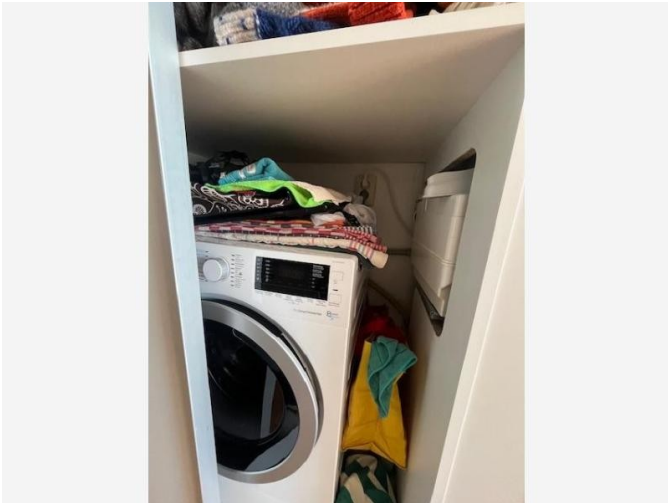
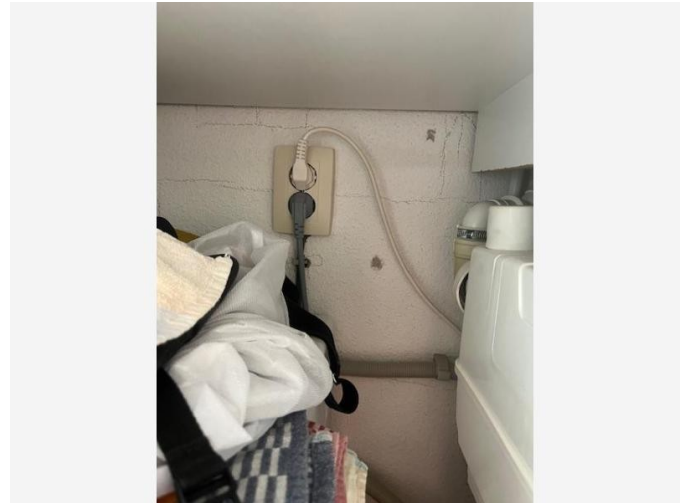
## Fiche 4: pleister muren

Geen asbest

| # | Type | Referentie | Resultaat |
|---|---|---|---|
| 4.1 | Mengmonster | MM 01 | Geen asbest |

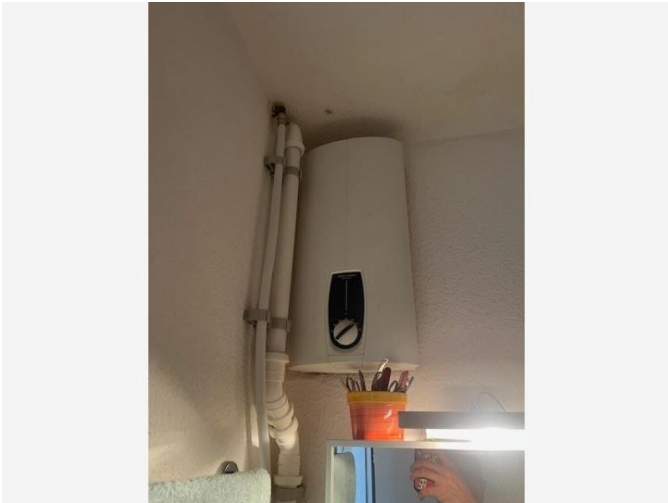
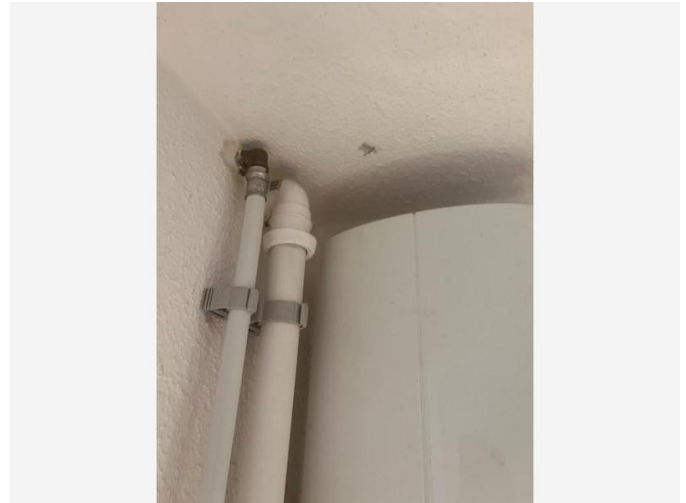
## Fiche 5: pleister plafond

Geen asbest

| # | Type | Referentie | Resultaat |
|---|---|---|---|
| 5.1 | Mengmonster | MM 02 | Geen asbest |

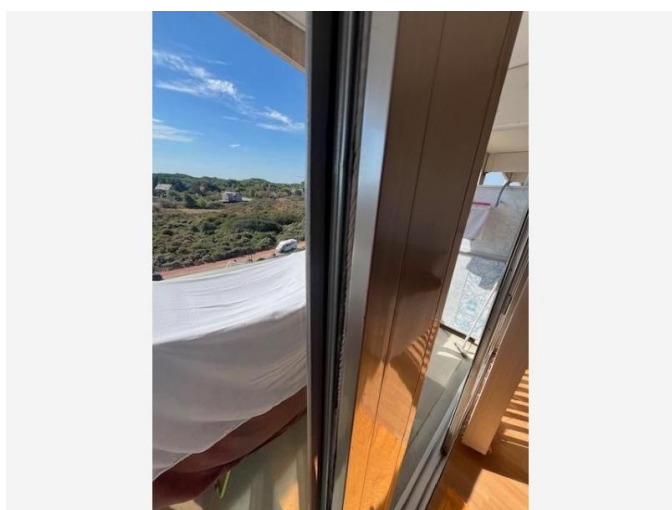
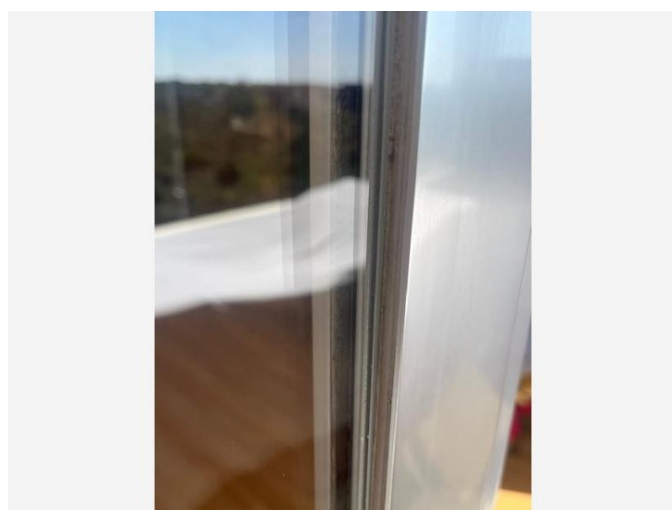
### Fiche 6: kit thv glas raam van silicone

| Beschrijving | Notitie | Terug te vinden op plannen |
|---|---|---|
| Fiche 6: kit thv glas raam van silicone | De kit thv glas van de ramen is van kleurloze en overschilderbare silicone en dus niet verdacht | Plan 1.1: plan appartement |

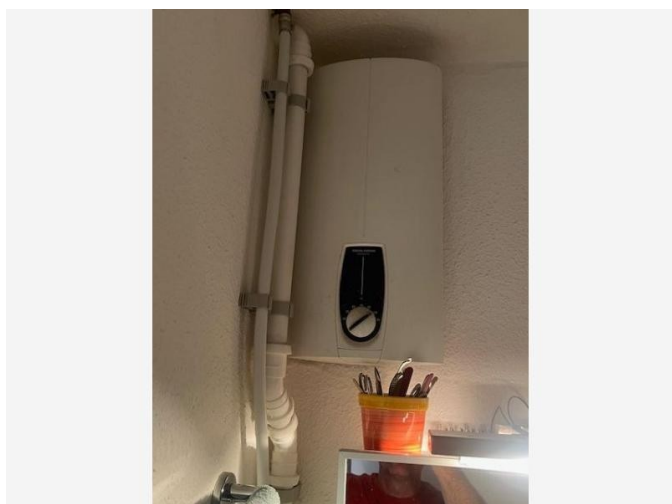
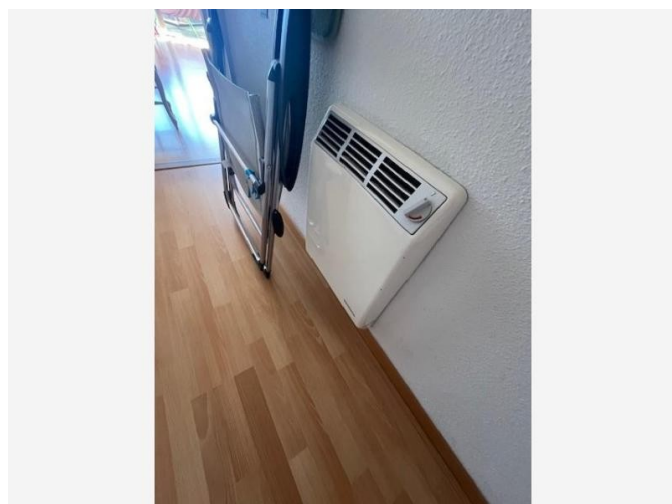
### Fiche 11: geen rookgaskanalen aanwezig

| Beschrijving | Notitie | Terug te vinden op plannen |
|---|---|---|
| Fiche 11: geen rookgaskanalen aanwezig | De productie van het sanitair warm water en de verwarming gebeuren elektrisch bijgevolg geen rookgassen aanwezig | - |

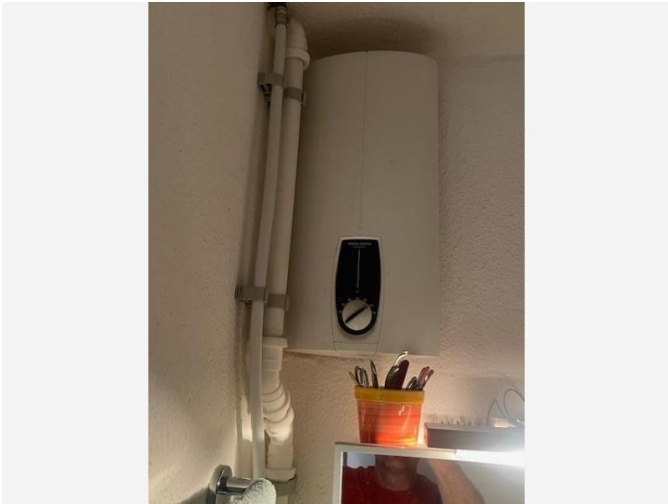
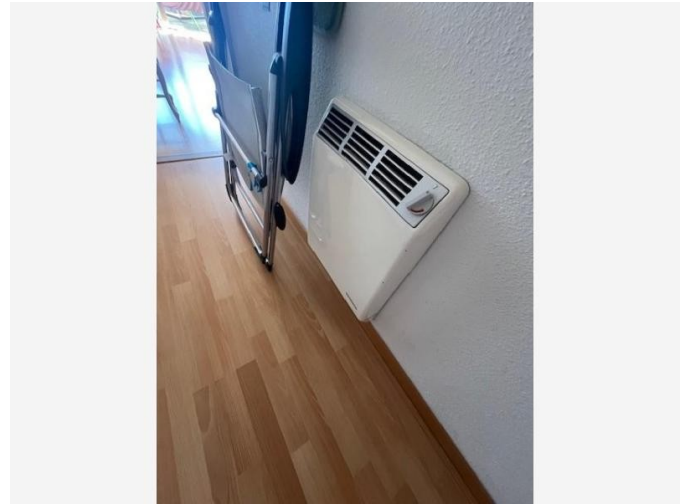
## Fiche 12: geen stookketel aanwezig

| Beschrijving | Notitie | Terug te vinden op plannen |
|---|---|---|
| Fiche 12: geen stookketel aanwezig | Er is geen stookketel aanwezig, wl een elektrische doorstromer voor het warm water en aparte elektrische convectoren voor de verwarming | - |
