# Asbestinventarisatetest

Zeedijk 48/0101, 8660 De Panne

Attestnummer : **20260708-000404.000**

# Zone 1: Hoofdgebouw

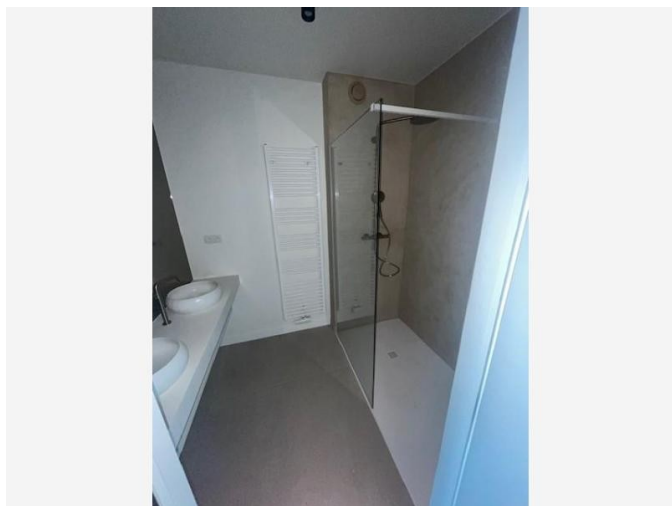
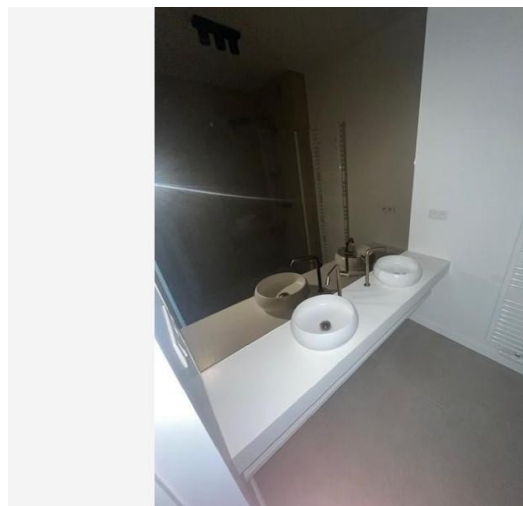
De badkamer is volledig vernieuwd en bevat enkel nieuwe materialen

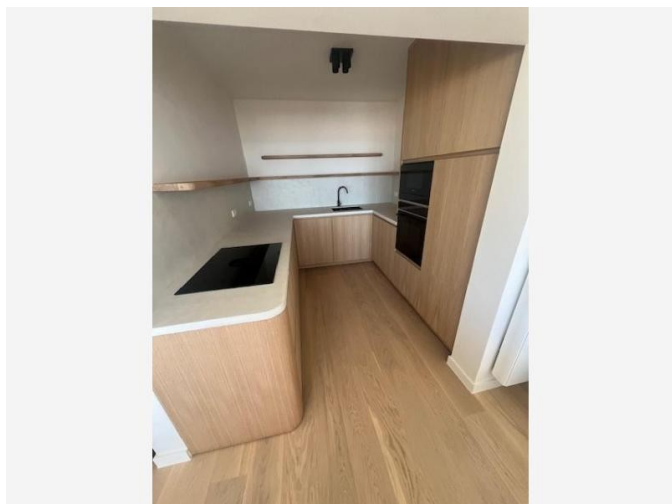
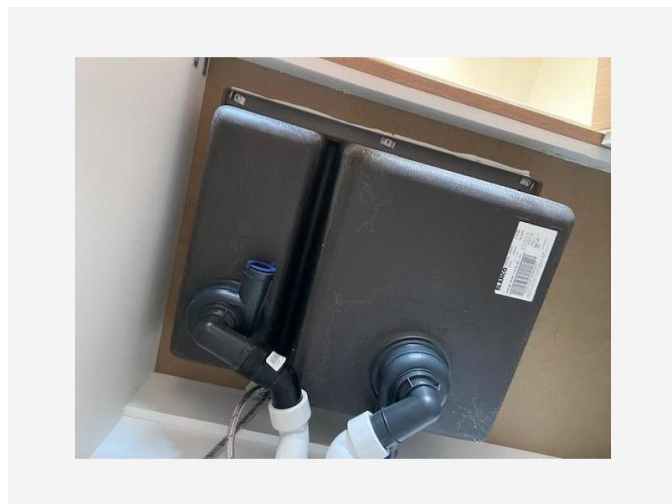
het ganze appartement werd gerenoveerd en bevat nu enkel nieuwe materialen, zie foto's in bijlage.

De keuken is ook nagelnieuw en bijgevolg niet verdacht

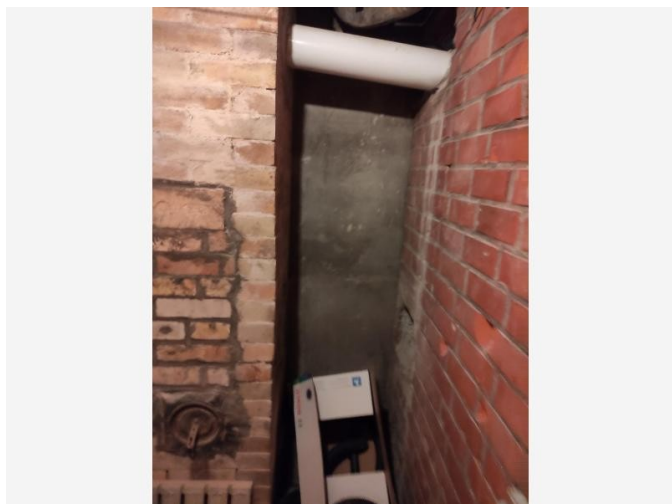
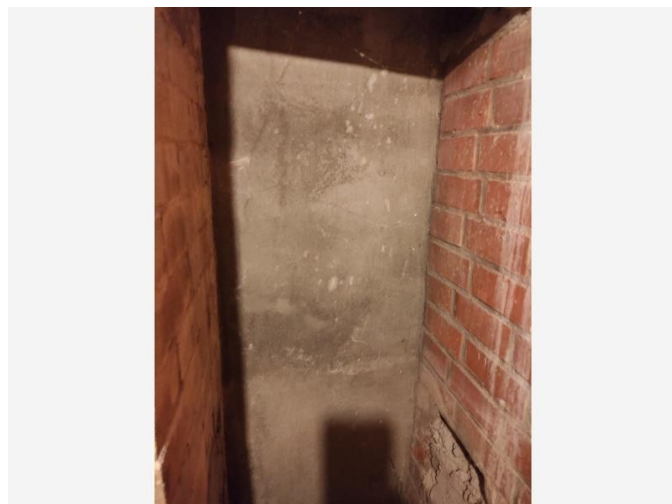
## Fiche 3: Cement kelder

Geen asbest

| # | Type | Referentie | Resultaat |
|---|---|---|---|
| 3.1 | Mengmonster | 9873-0101-1 | Geen asbest |

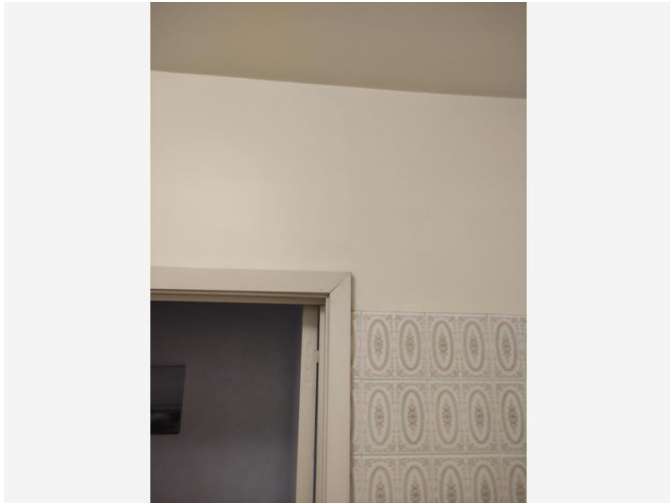
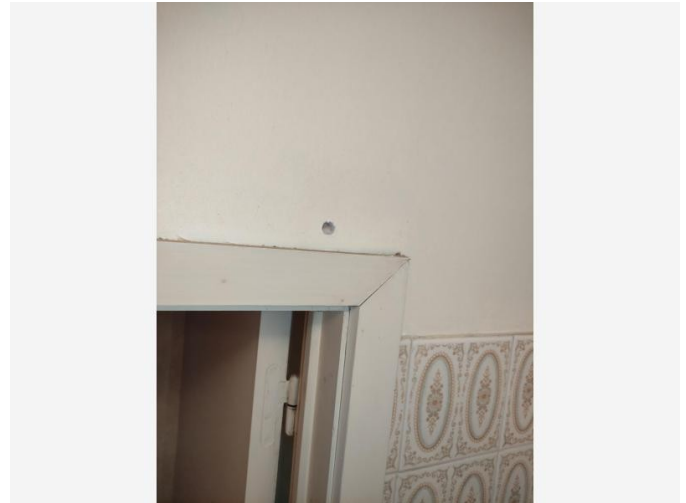
## Fiche 4: Pleister muur

Geen asbest

| # | Type | Referentie | Resultaat |
|---|---|---|---|
| 4.1 | Mengmonster | 9873-0101-2 | Geen asbest |

| Opmerking | <p>De opgegeven hoeveelheid is een schatting.</p> <p>De puncties werden genomen in de hal, badkamer en slaapkamer achter links.</p> |

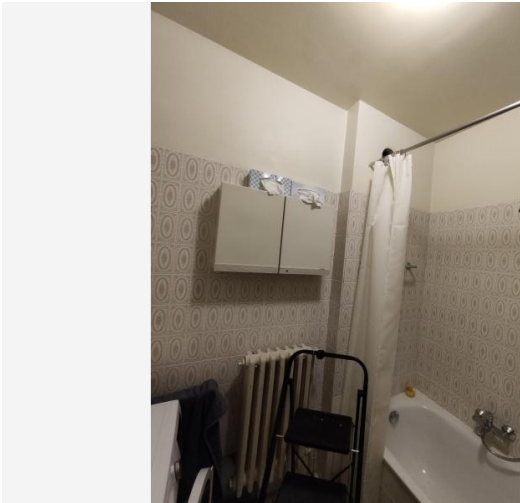
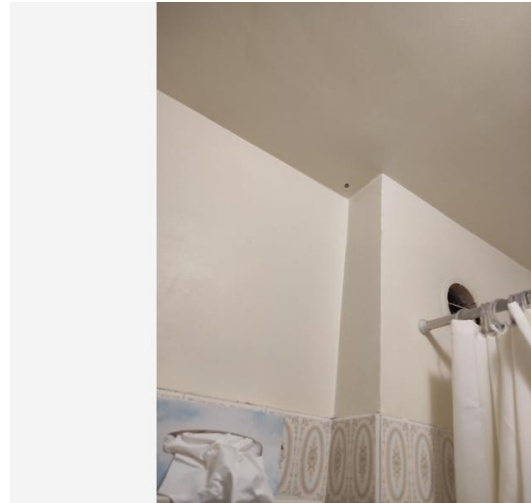
## Fiche 5: Pleister plafond

Geen asbest

| # | Type | Referentie | Resultaat |
|---|---|---|---|
| 5.1 | Mengmonster | 9879-0101-3 | Geen asbest |

| Opmerking | <p>De opgegeven hoeveelheid is een schatting.</p> <p>De puncties werden genomen in de hal, badkamer en slaapkamer achter links.</p> |

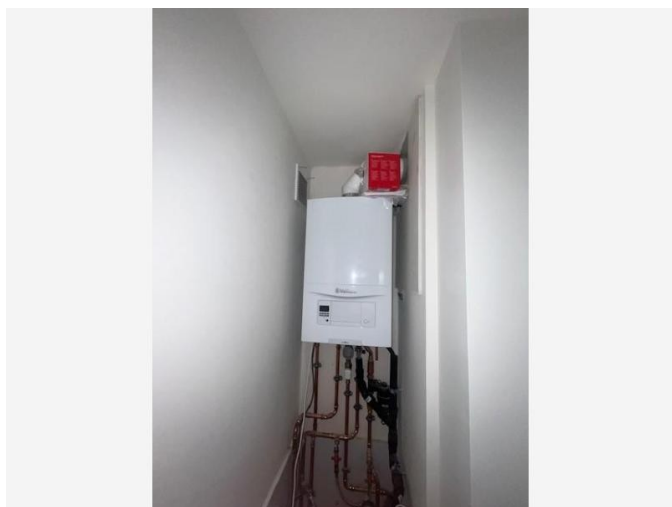
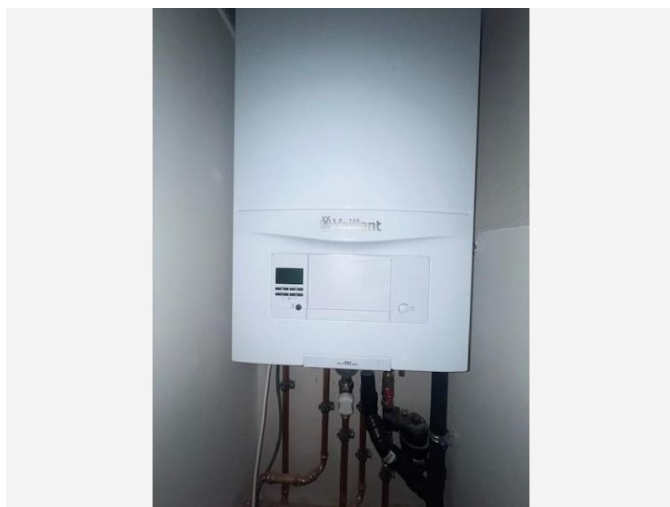
### Fiche 6: nieuwe condenserende CV ketel

| Beschrijving | Notitie | Terug te vinden op plannen |
|---|---|---|
| Fiche 6: nieuwe condenserende CV ketel | Er werd een nieuwe condenserende CV ketel geplaatst in het appartement die bijgevolg geen verdachte materialen kan bevatten | Plan 1.1: 9873 - Plan appartement |

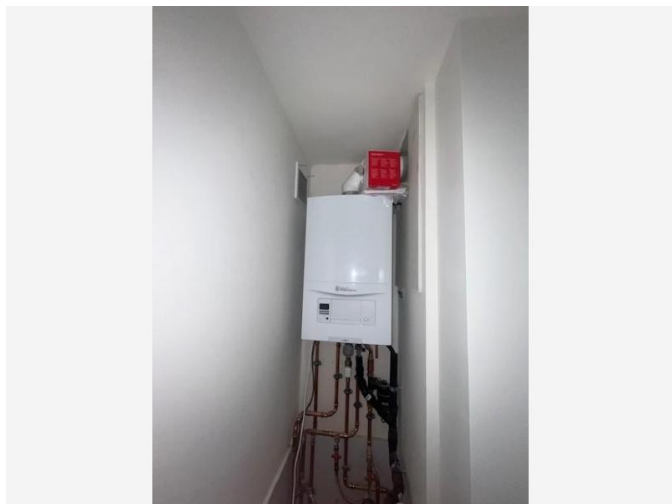
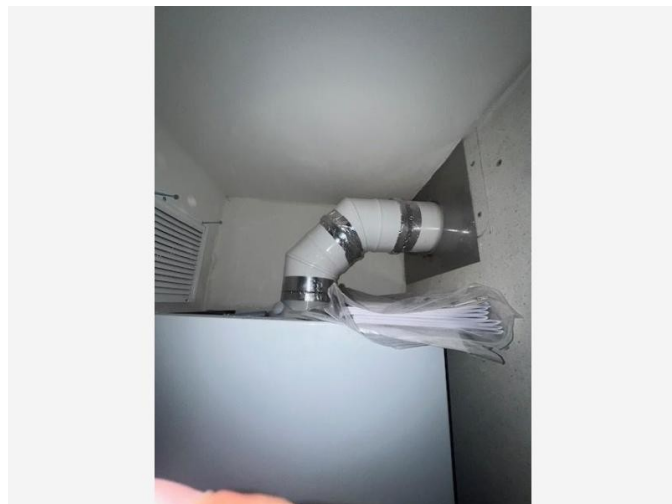
## Fiche 7: nieuwe rookgaskanalen

| Beschrijving | Notitie | Terug te vinden op plannen |
|---|---|---|
| Fiche 7: nieuwe rookgaskanalen | De nieuwe CV ketel bevat nieuwe dubbelwandige afvoerkanalen die niet asbestverdacht kunnen zijn | - |

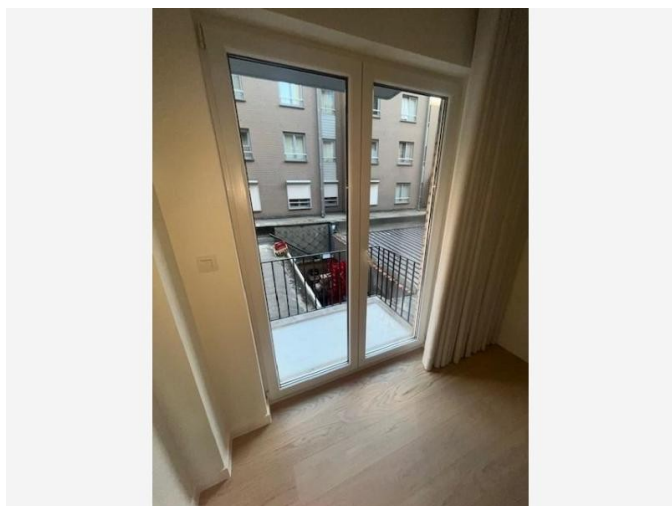
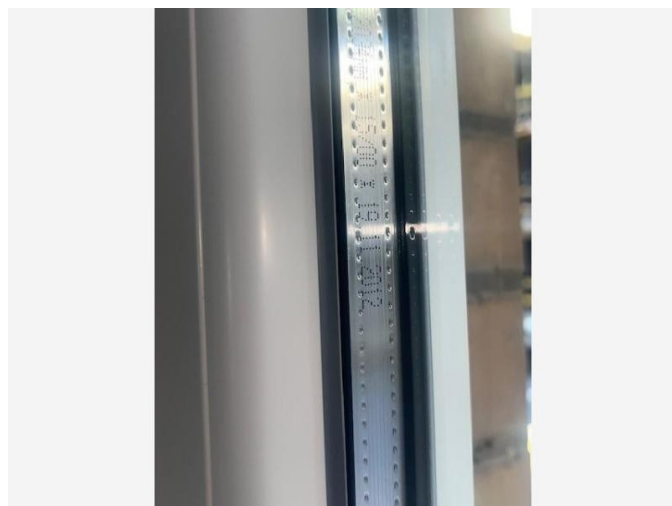
## Fiche 8: nieuwe ramen

| Beschrijving | Notitie | Terug te vinden op plannen |
|---|---|---|
| Fiche 8: nieuwe ramen | Er zijn geen verdachte kit of mastiek meer aanwezig thv de ramen aangezien deze recentelijk werden vernieuwd door nieuwe ramen | Plan 1.3: 9873 - Plan appartement |

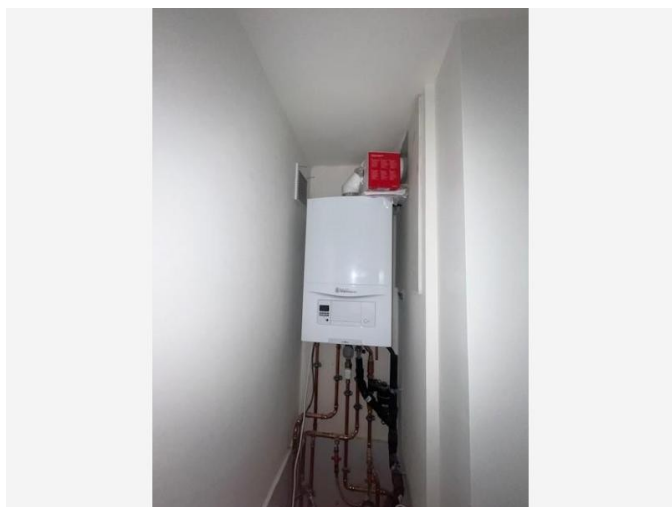
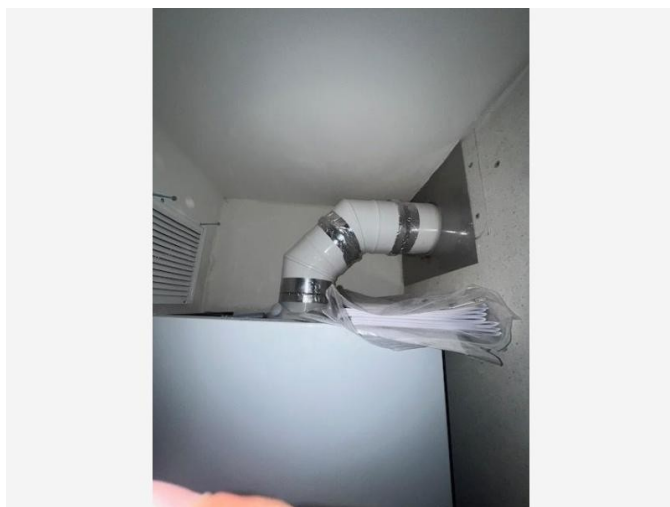
### Fiche 12: geen leidingsisolatie thv nieuwe ketel

| Beschrijving | Notitie | Terug te vinden op plannen |
|---|---|---|
| Fiche 12: geen leidingsisolatie thv nieuwe ketel | Er is geen leidingsisolatie aanwezig in het appartement thv nieuwe CV ketel | - |
