# Asbestinventarisatetest

Dynastielaan 18/0511, 8660 De Panne

Attestnummer : **20260211-000488.000**

Uitgegeven op : **11.02.2026**

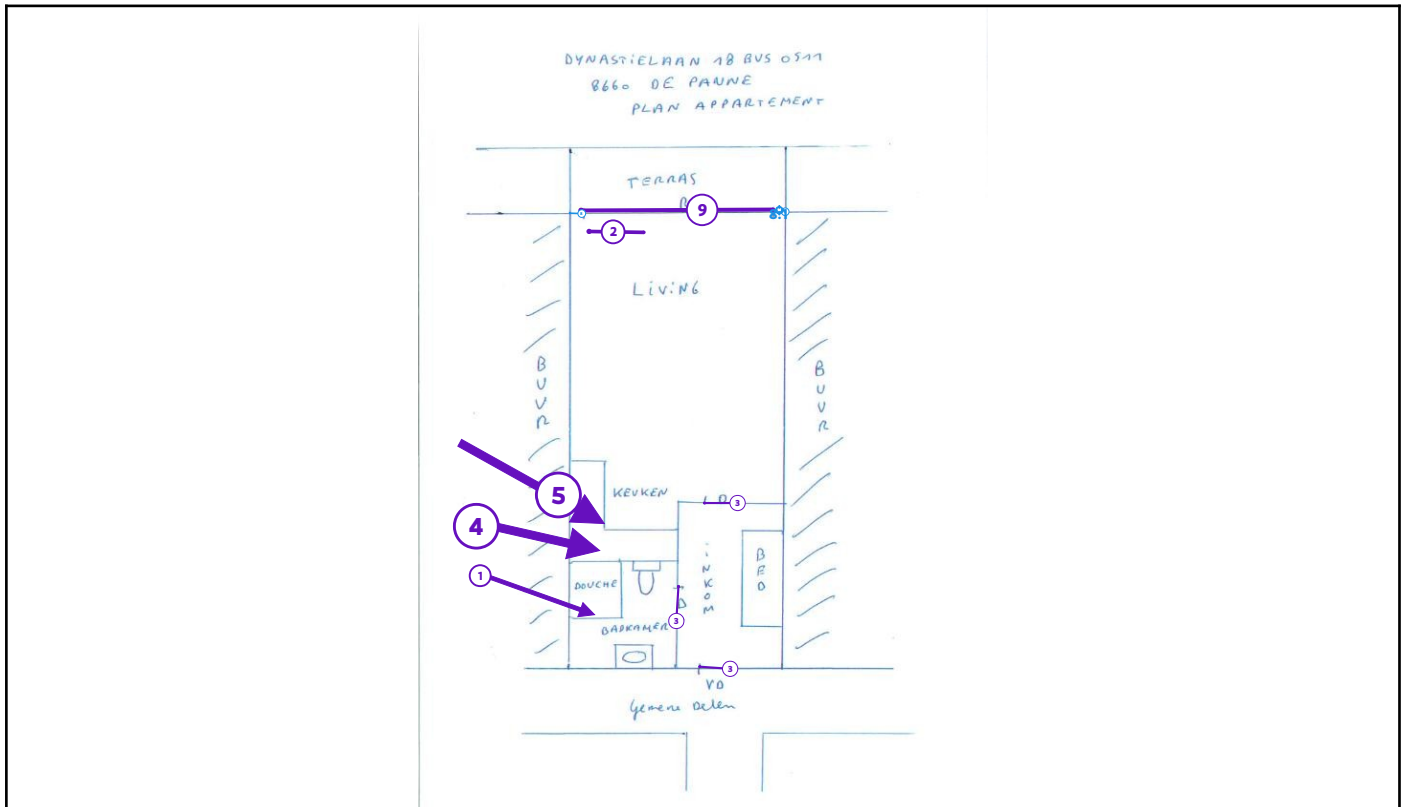
# Plan 1.1: plan appartement

Beschrijving	Type	Actie
1. badkamer is gerenoveerd	Advies	-
2. mogelijks pakkingen in de radiator	Advies	-
3. entreportes van natuursteen	Advies	-
4. keuken is gerenoveerd	Advies	-
5. vilt onder spoelbak is niet verdacht	Advies	-
8. plaat thv raam	Geen asbest	-
8.1 Code: MM 03	Puntmonster	-
9. geen mastiek thv gals raam	Overige ruimte of materiaal	-

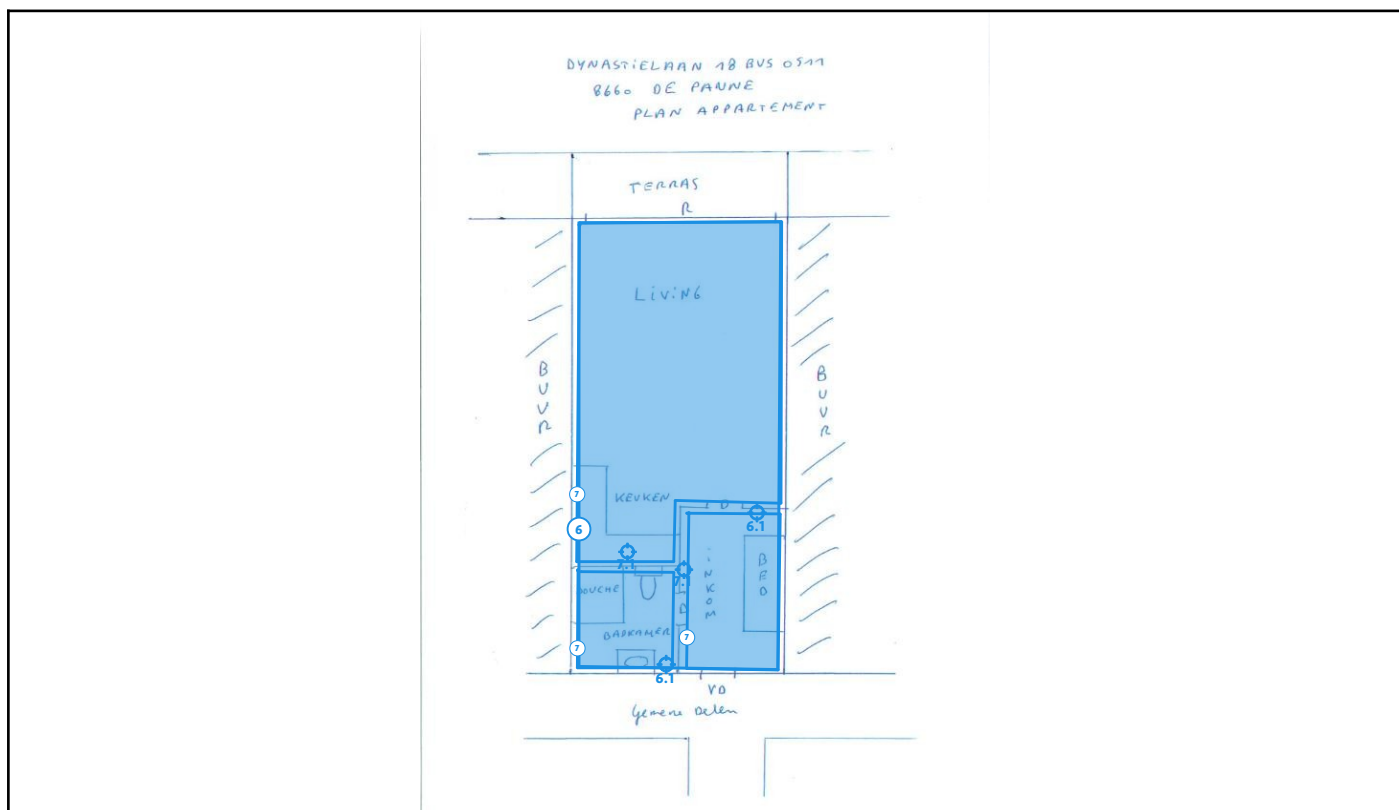
## Plan 1.2: pleister appartement

Beschrijving	Type	Actie
6. pleister plafond	Geen asbest	-
6.1 Code: MM 02	Mengmonster	-
7. pleister muren	Geen asbest	-
7.1 Code: MM 01	Mengmonster	-

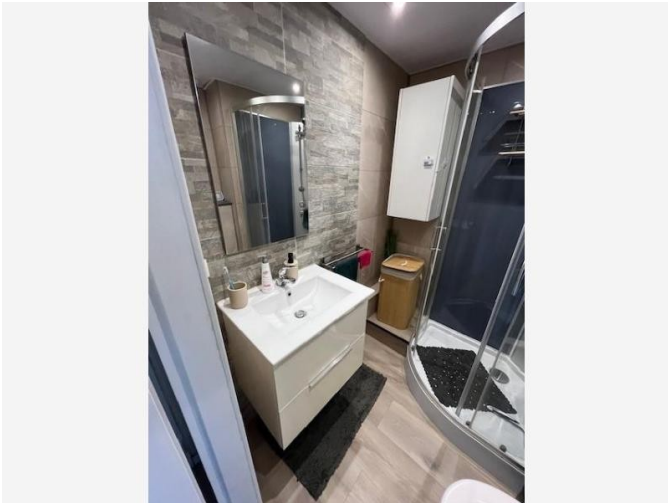
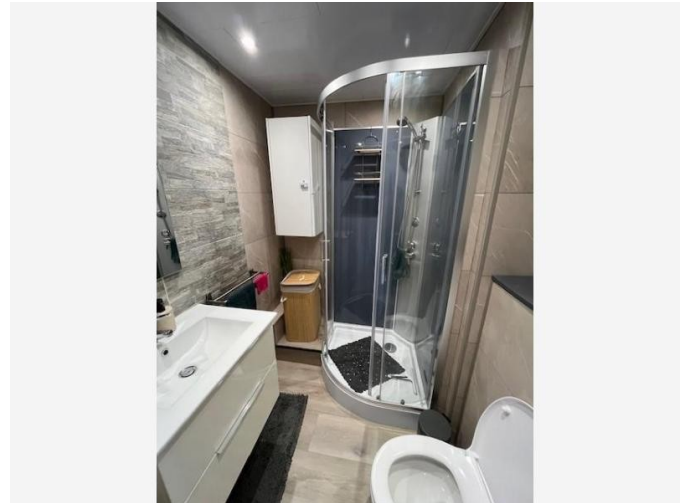
De badkamer werd gerenoveerd en bevat enkel nieuwe materialen

<b>Basis voor advies</b>	De asbestdeskundige beoordeelt het materiaal als niet-asbestverdacht.
--------------------------	---

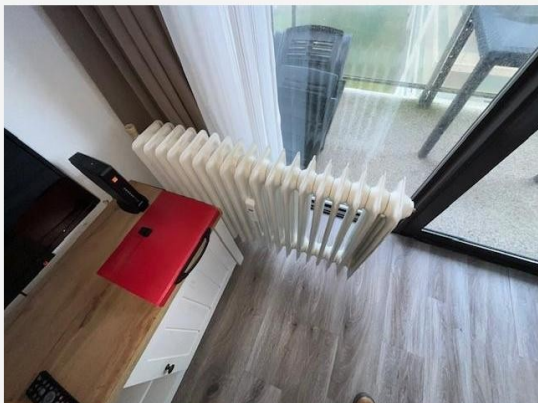
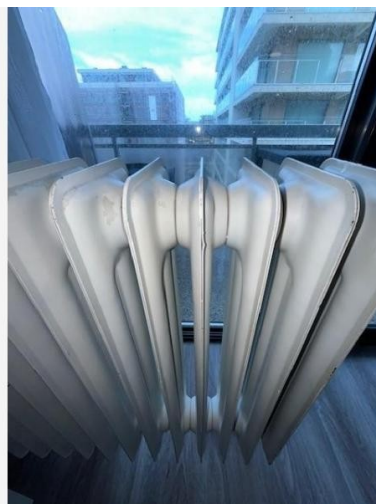
mogelijks zijn er verdachte pakkingen in de radiator van de living. De radiator verkeert echter in perfecte staat dus kan er geen staalname gebeuren vandaar deze adviesfiche

Beoordeling op basis van expertise met een vaststelling door de asbestdeskundige.

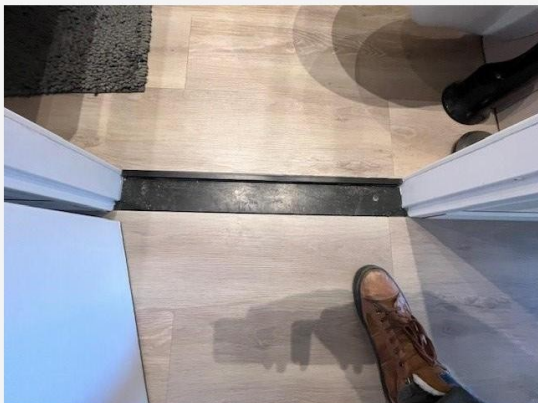
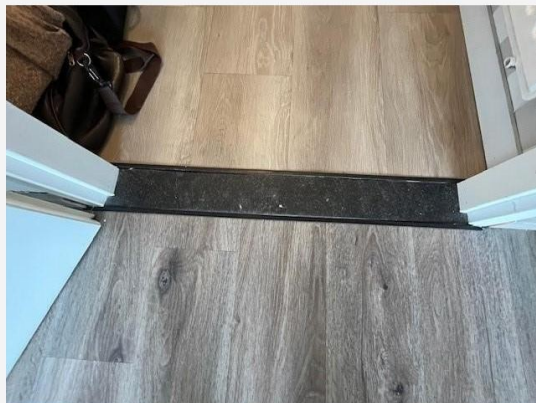
de tussendeurdorpels (entreportes) zijn van natuursteen en zijn bijgevolg niet verdacht

<b>Basis voor advies</b>	De asbestdeskundige beoordeelt het materiaal als niet-asbestverdacht.
--------------------------	---

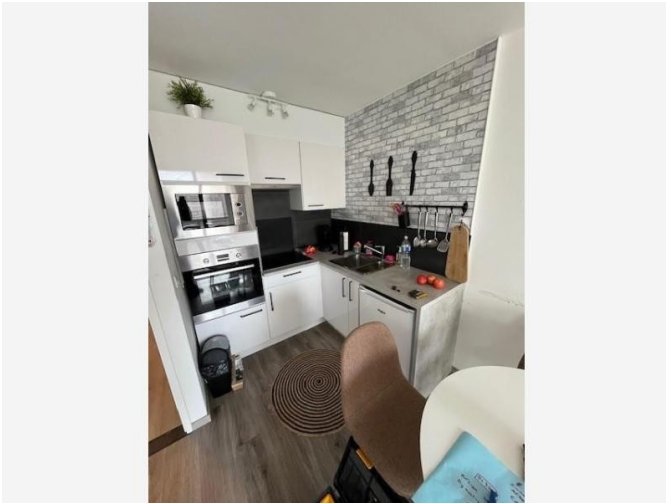
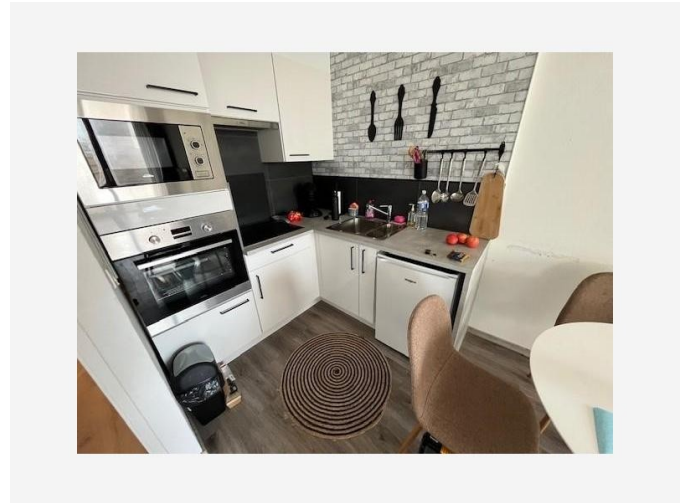
De keuken is ook gerenoveerd en bevat enkel nieuwe materialen

<b>Basis voor advies</b>	De asbestdeskundige beoordeelt het materiaal als niet-asbestverdacht.
--------------------------	---

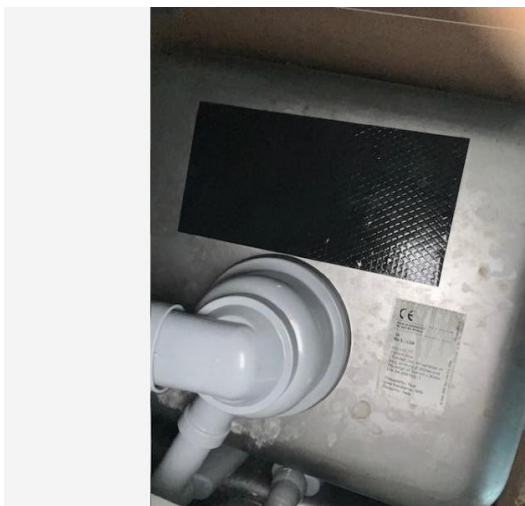
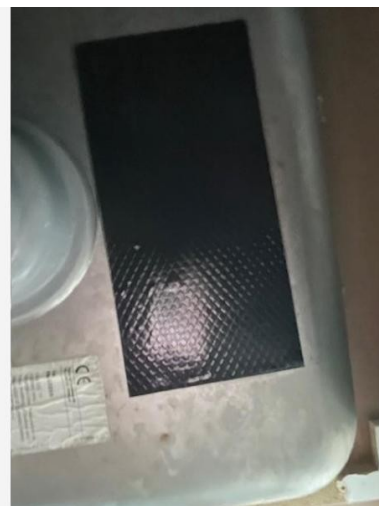
De spoelbak is ook nieuw en dus ook geen verdachte vilt

<b>Basis voor advies</b>	De asbestdeskundige beoordeelt het materiaal als niet-asbestverdacht.
--------------------------	---

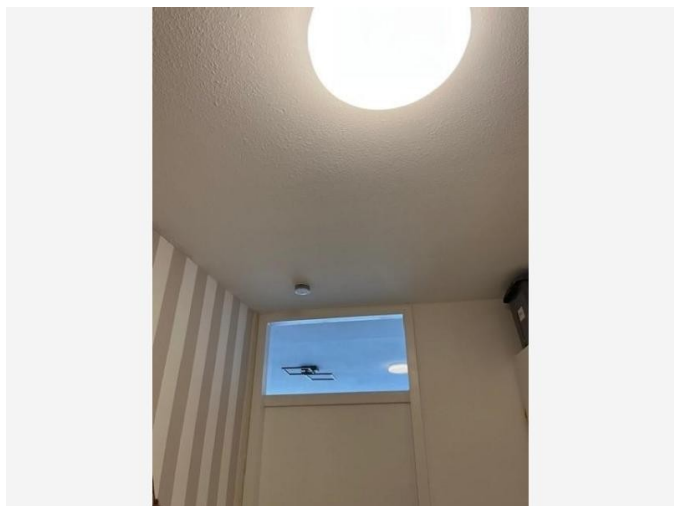
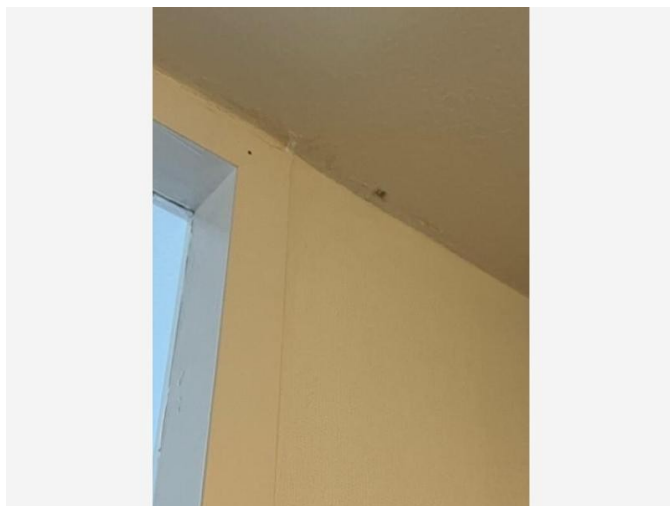
## Fiche 6: pleister plafond

Geen asbest

#	Type	Referentie	Resultaat
6.1	Mengmonster	MM 02	Geen asbest

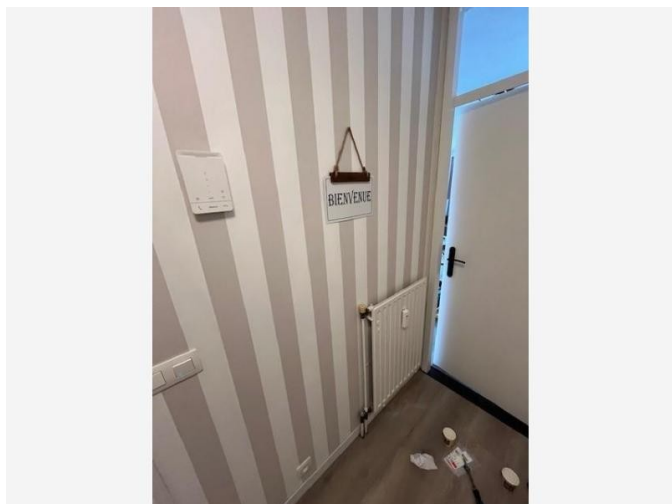
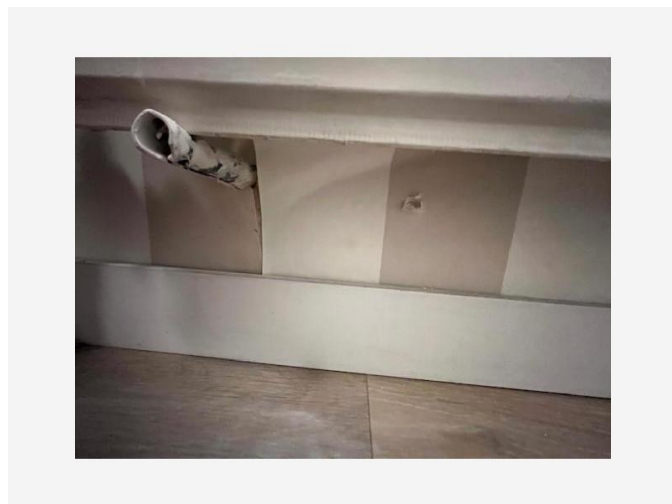
## Fiche 7: pleister muren

Geen asbest

#	Type	Referentie	Resultaat
7.1	Mengmonster	MM 01	Geen asbest

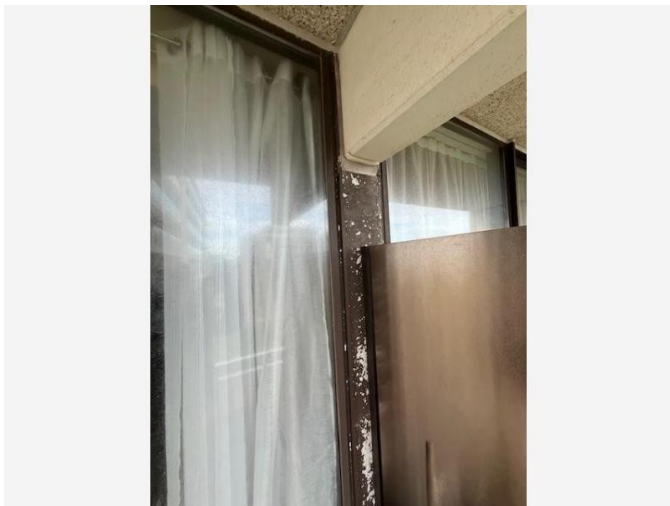
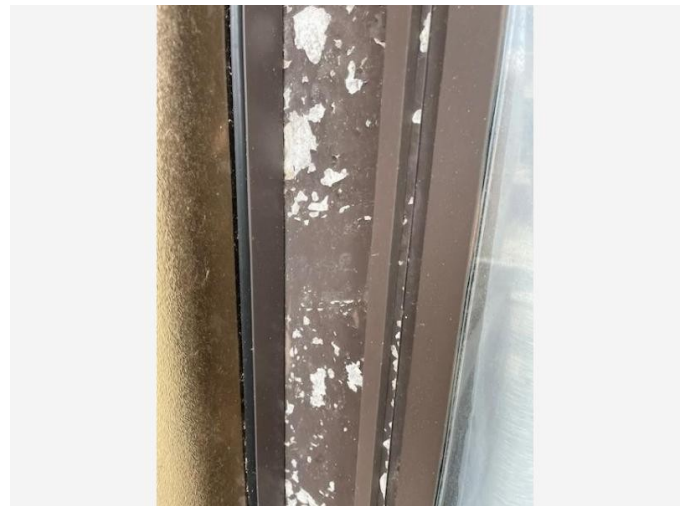
Geen asbest

#	Type	Referentie	Resultaat
8.1	Puntmonster	MM 03	Geen asbest

<b>Beschrijving</b>	plaat thv raam
<b>Omgeving</b>	Buiten
<b>Primaire drager</b>	Wand buitenschil
<b>Bindmiddel van materiaal</b>	Cement
<b>Gebondenheid op basis van bindmiddel</b>	Hecht
<b>Hoeveelheid (oppervlakte - dikte - aantal)</b>	• 2,00 m <sup>2</sup> - 1,00 cm - 1 stuk
<b>Totaal volume</b>	0,02 m <sup>3</sup>
<b>Identificatiemethode</b>	Een monstername door de asbestdeskundige met laboanalyse door een asbestlabo.
<b>Destructieve handeling voor identificatie</b>	Nee

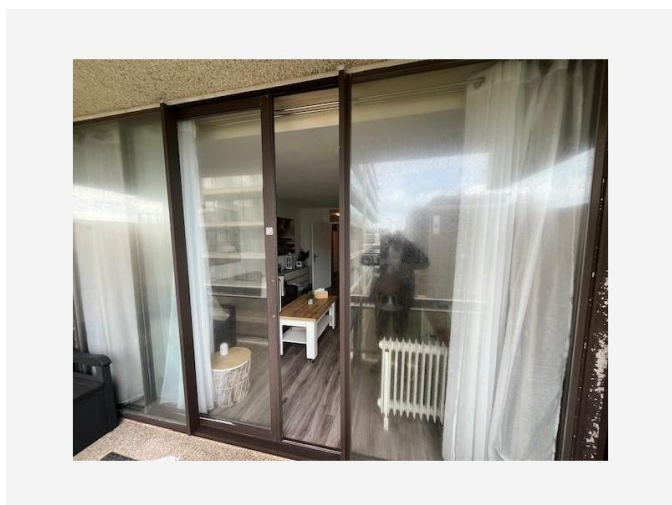
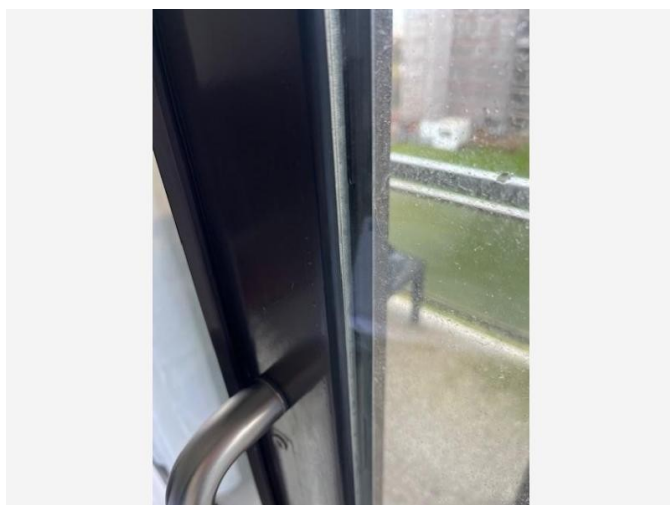
### Fiche 9: geen mastiek thv gals raam

Beschrijving	Notitie	Terug te vinden op plannen
Fiche 9: geen mastiek thv gals raam	De kit thv glas raam is geen mastiek maar rubber en niet verdacht	Plan 1.1: plan appartement
