# Asbestinventarisatetest

J. D'Arcplein 5/G001, 8660 De Panne

Attestnummer : **20251006-000141.000**

Uitgegeven op : **06.10.2025**

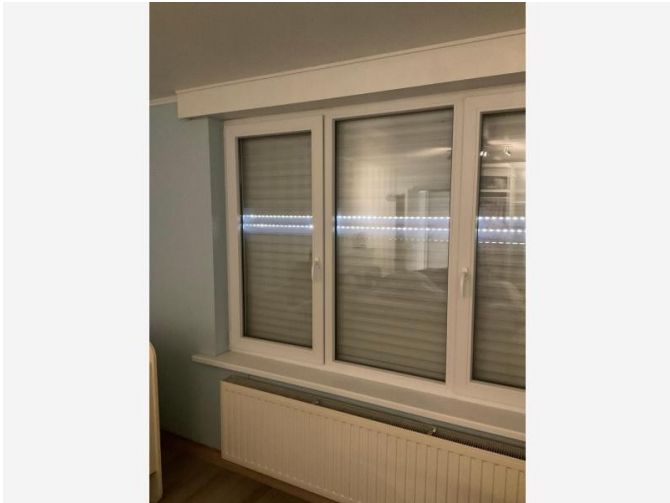
Tijdens de inspectie werd het aanwezige afdichtingsmateriaal van de ramen en deuren nagekeken. Op basis van de visuele kenmerken en de gebruikte materialen werd deze niet asbestverdacht bevonden.

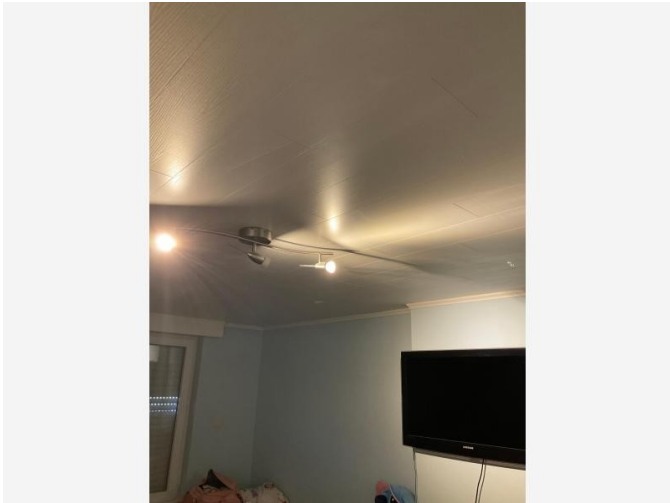
De plafonds werden afgewerkt met niet-asbestverdachte voorzetpanelen die inspectie van de bedekte structuur (opbouw, pleisterwerk) verhinderen.

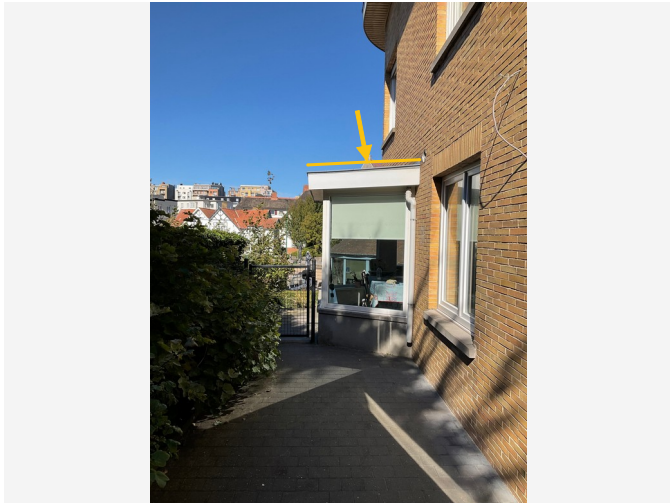
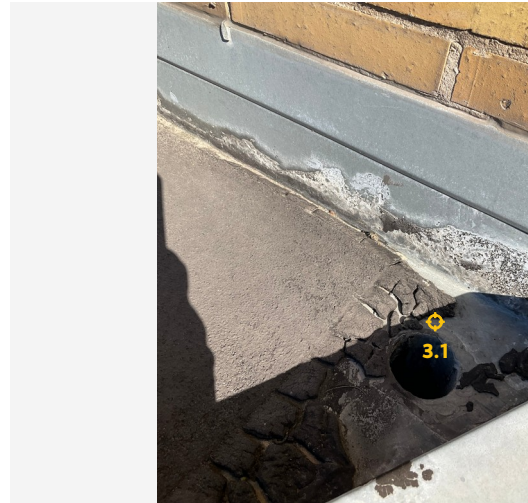
## Fiche 3: Roofing (oversteek)

Geen asbest

| # | Type | Referentie | Resultaat |
|---|---|---|---|
| 3.1 | Puntmonster | 04 | Geen asbest |

| Opmerking | Staalname tot op de eventuele onderliggende lagen is niet mogelijk zonder uitbreiding naar een destructief onderzoek. |

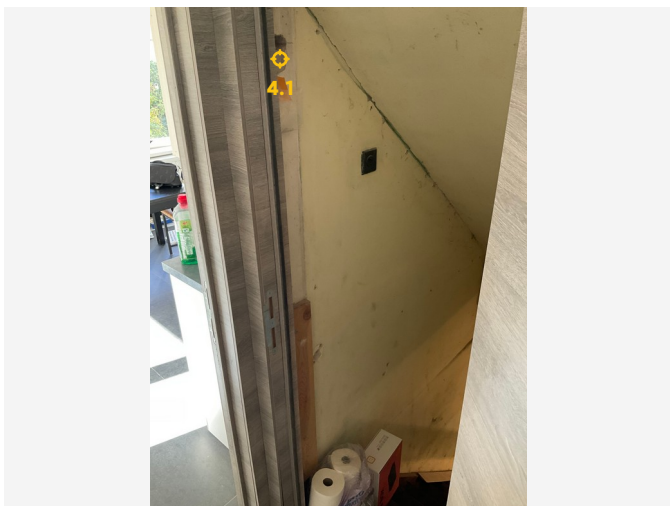
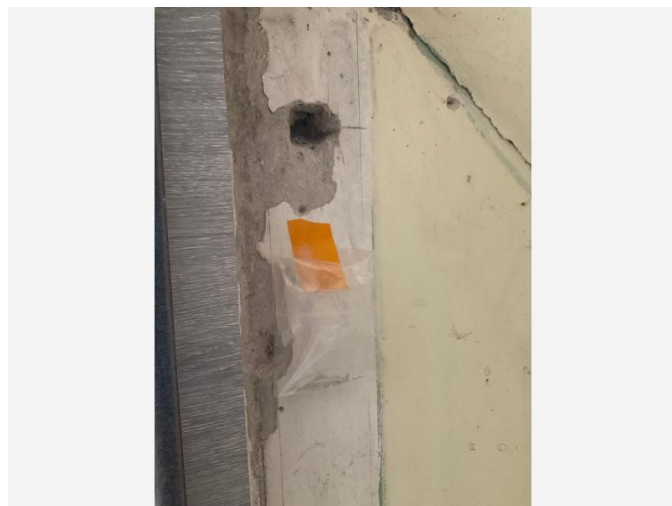
## Fiche 4: Pleisterwerk wanden

Geen asbest

| # | Type | Referentie | Resultaat |
|---|---|---|---|
| 4.1 | Mengmonster | MM01 | Geen asbest |

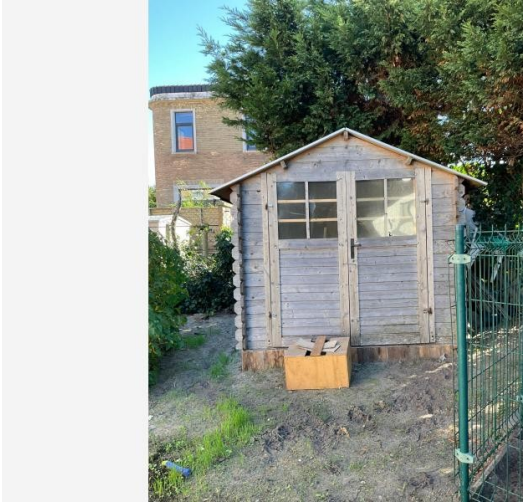
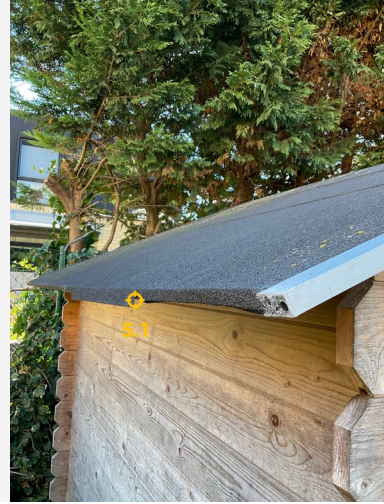
## Fiche 5: Roofing (tuinhuis)

Geen asbest

| # | Type | Referentie | Resultaat |
|---|---|---|---|
| 5.1 | Puntmonster | 03 | Geen asbest |

| Opmerking | Staalname tot op de eventuele onderliggende lagen is niet mogelijk zonder uitbreiding naar een destructief onderzoek. |

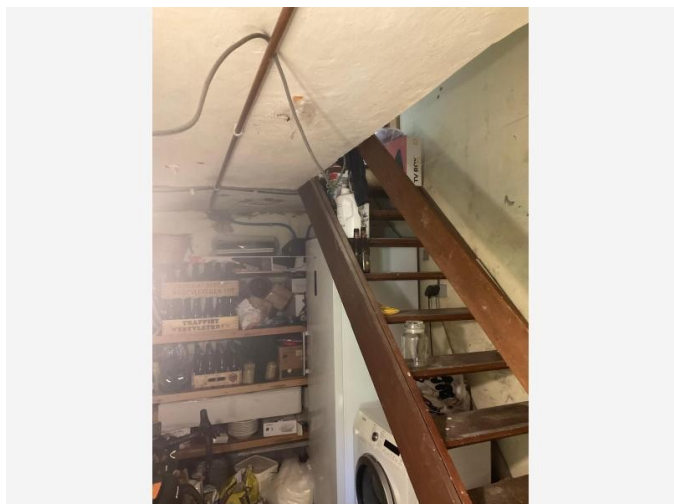
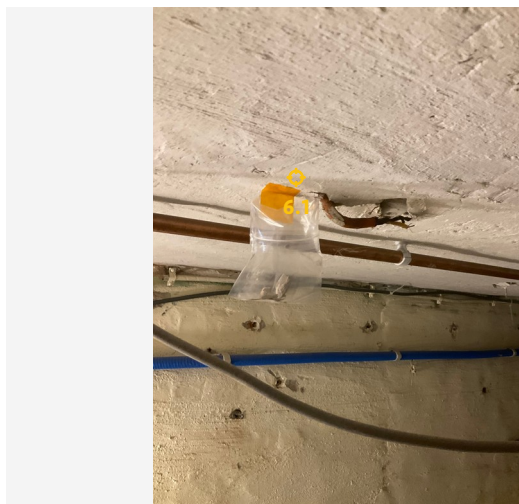
## Fiche 6: Pleisterwerk plafonds

Geen asbest

| # | Type | Referentie | Resultaat |
|---|---|---|---|
| 6.1 | Mengmonster | MM02 | Geen asbest |
