Asbestinventarisatetest

Dynastielaan 4/0507, 8660 De Panne

Attestnummer : 20260409-000150.000

Uitgegeven op : 09.04.2026

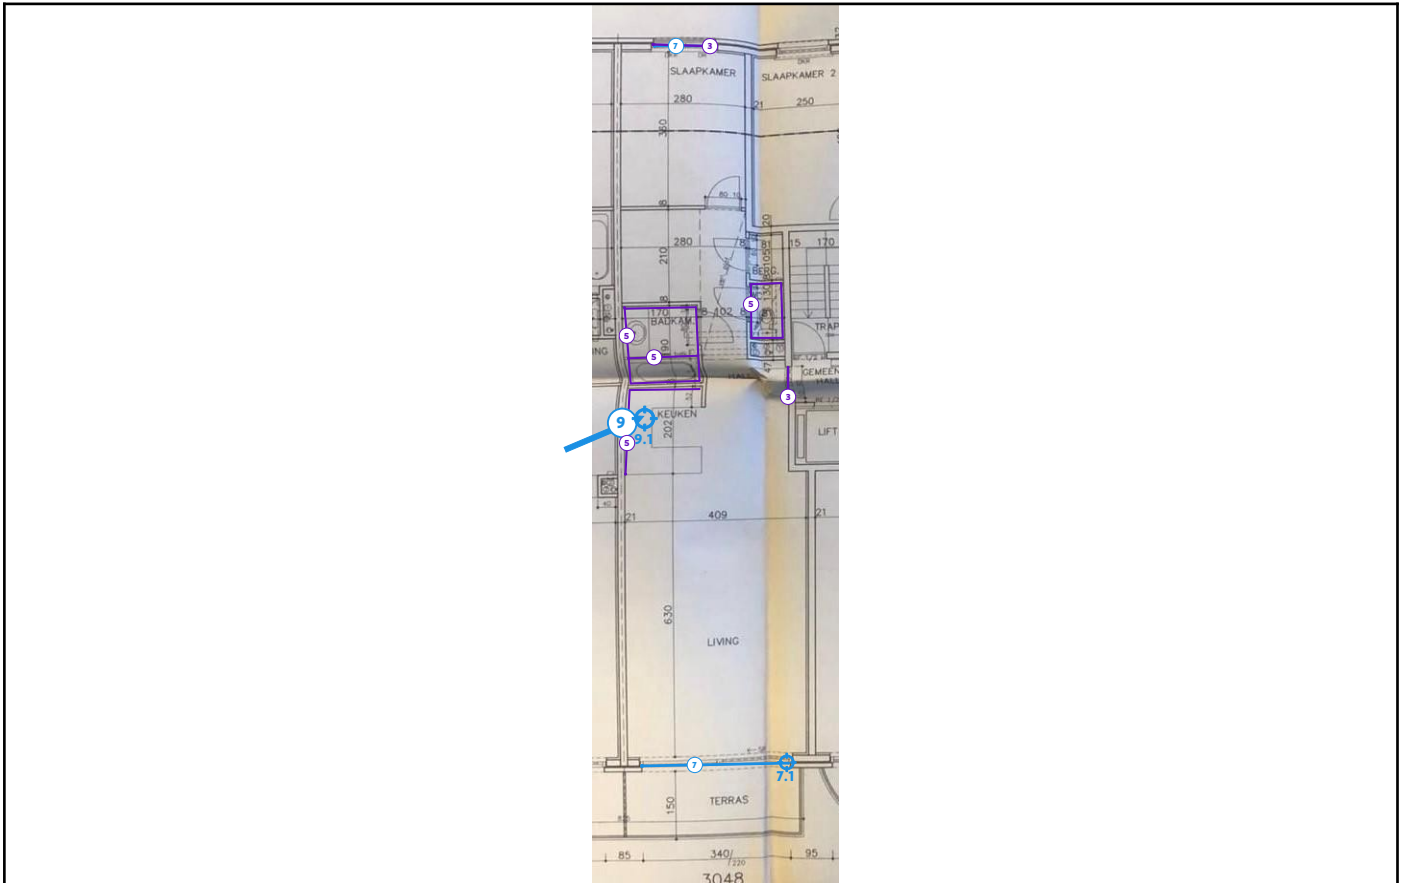
Plan 1.1: plan appartement

Beschrijving	Type	Actie
3. venstertablet en entreporte van natuursteen	Advies	-
5. tegellijm wandtegels niet bemonsterd	Advies	-
7. mastiek raam	Geen asbest	-
7.1 Code: MM 03	Puntmonster	-
9. vilt keuken	Geen asbest	-
9.1 Code: MM 04	Puntmonster	-

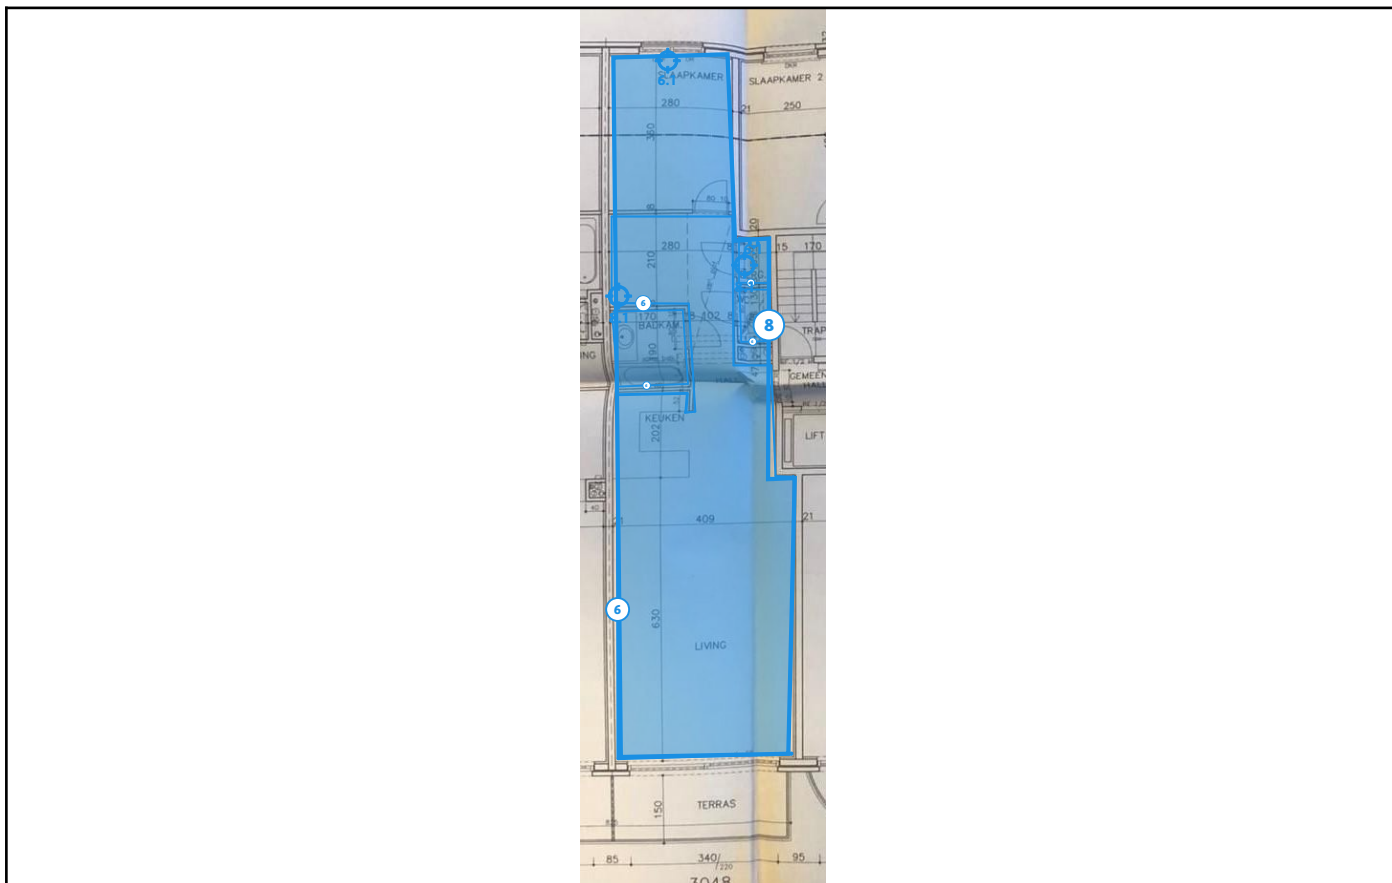
Plan 1.2: plan appartement

Beschrijving	Type	Actie
6. pleister muren	Geen asbest	-
6.1 Code: MM 01	Mengmonster	-
8. pleister plafond	Geen asbest	-
8.1 Code: MM 02	Mengmonster	-

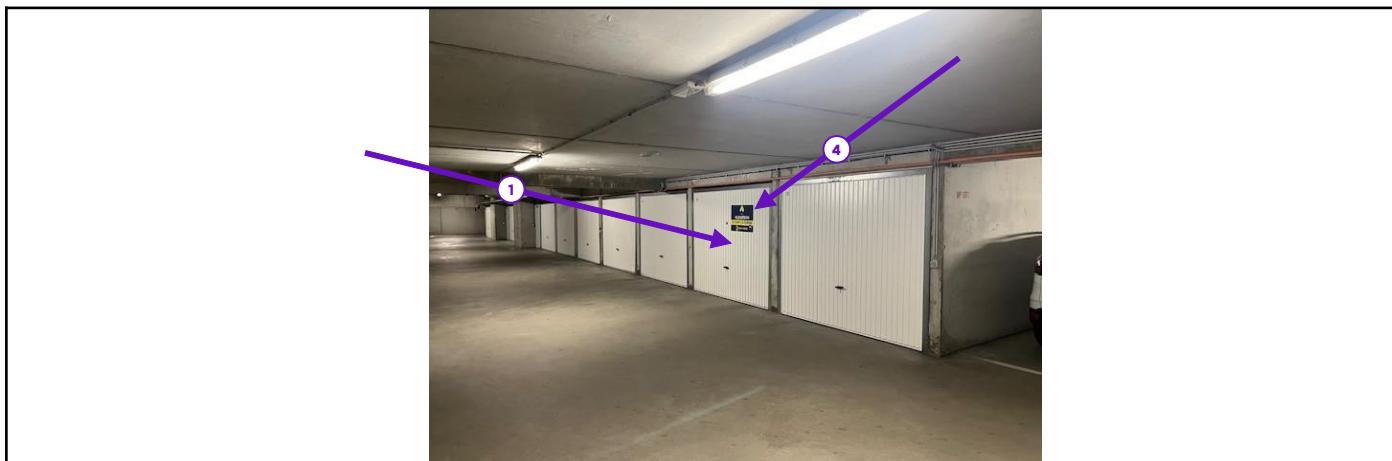
Plan 1.3: garage 30 op -1

Beschrijving	Type	Actie
1. geen verdachte technieken thv garage 30 op -1	Advies	-
4. geen verdachte materialen thv garage 30 op -1	Advies	-

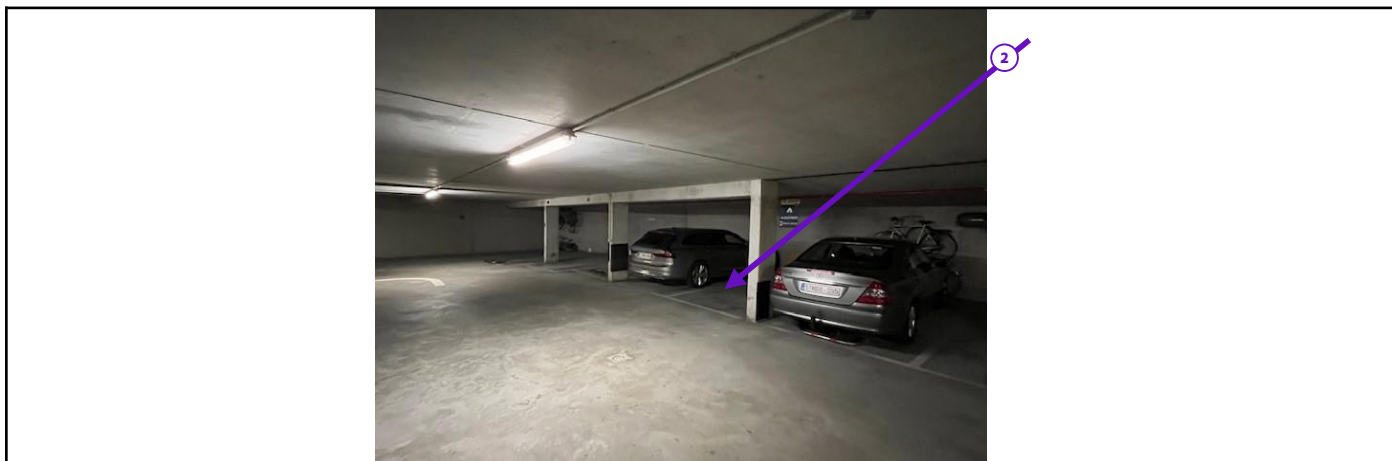
Plan 1.4: parking 58 op -1

Beschrijving	Type	Actie
2. geen verdachte materialen thv parking 58 op -1	Advies	-

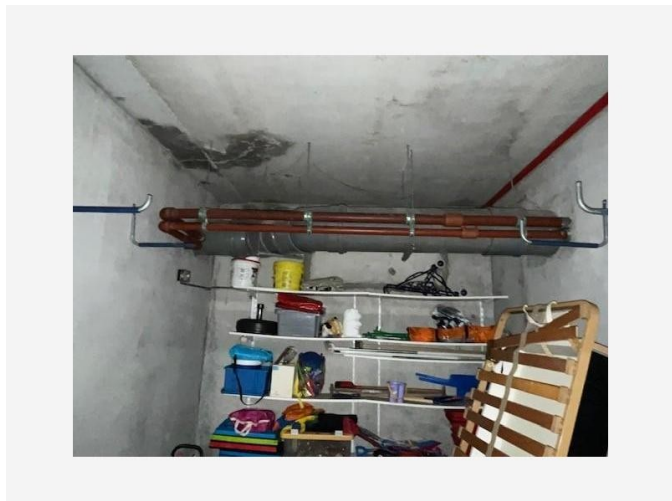
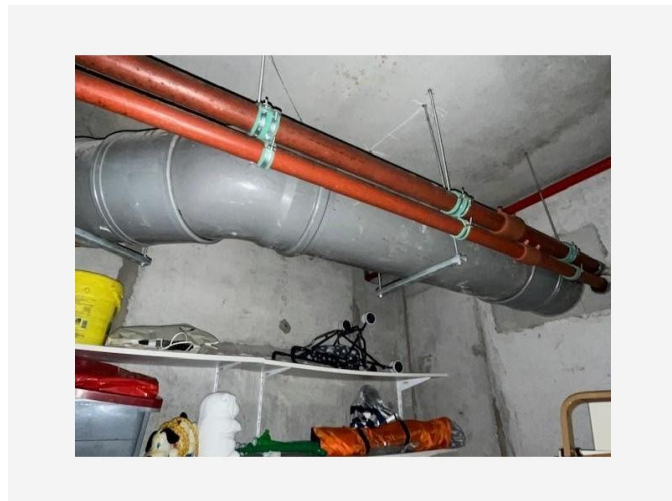
Er zijn geen asbestverdachte technieken thv plafond garage 30 op-1. De technieken aan het plafond zijn ofwel van staal ofwel van PVC

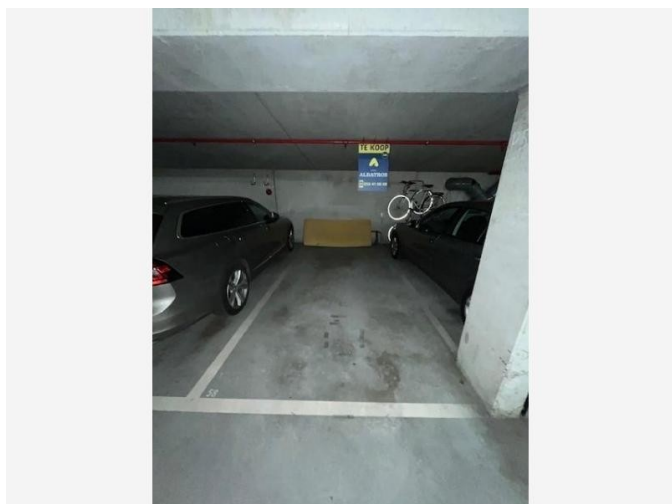
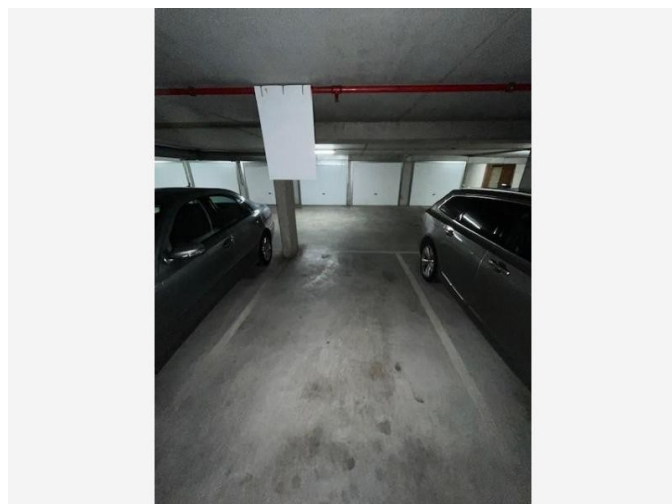
Er zijn geen asbestverdachte materialen thv parking 58 op -1.

De vloer, achterwand en plafond zijn van beton en de buizen aan het plafond van metaal

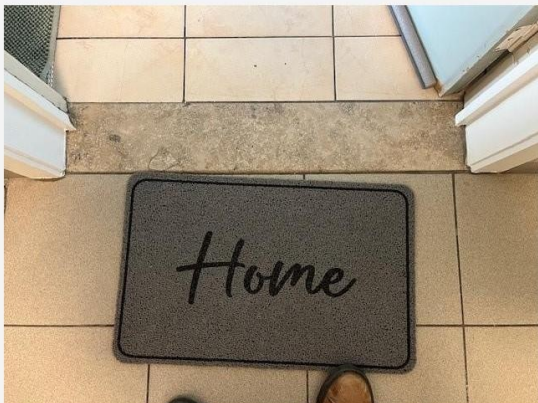
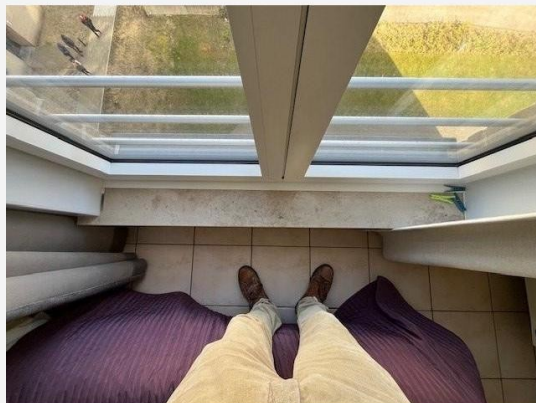
de netreporte aan de voordeur en de tablet thv raam slaapkamer zijn van natuursteen en bijgevolg niet verdacht

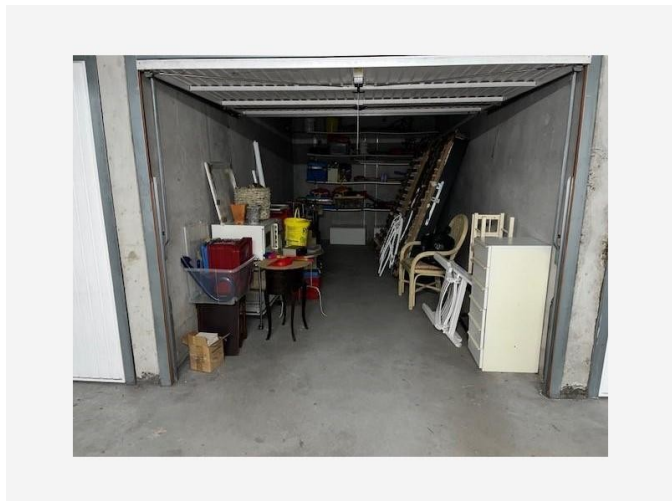
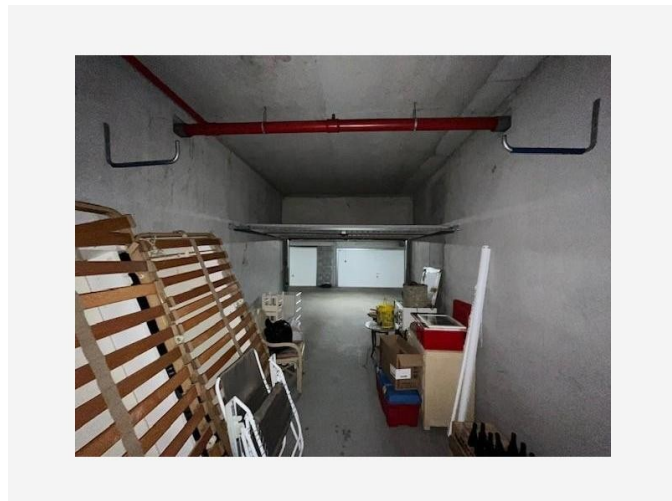
Er zijn geen asbestverdachte materialen thv garage 30 op +-1. De muren, vloer en plafond zijn van beton en de poort van staal

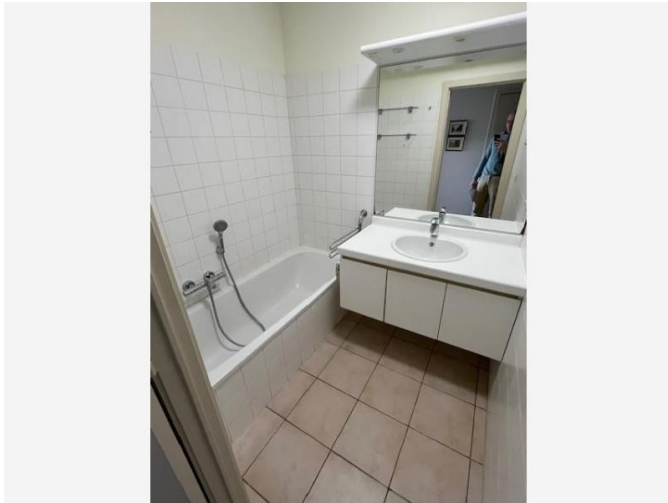
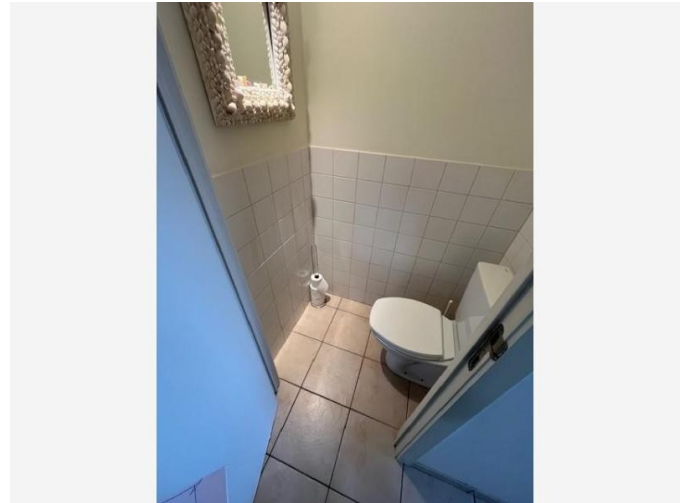
De tegellijm van de wandtegels in keuken, badkamer en toilet werd niet bemonsterd. Dit kan op destructieve wijze en de tegels verkeren nog in perfecte staat. Bovendien zijn ze geplaatst eind jaren negentig waardoor de kans op asbestvezels in de lijm bijzonder klein is

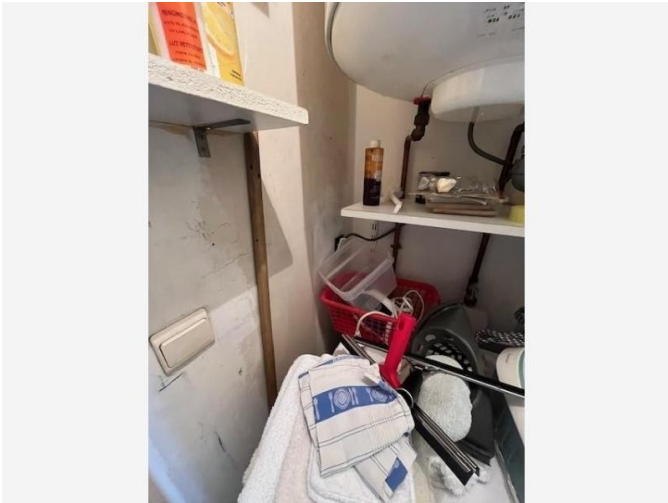
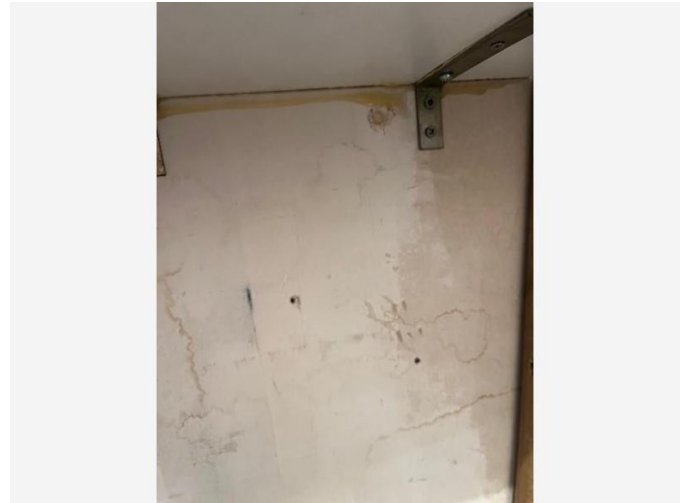
Fiche 6: pleister muren

Geen asbest

#	Type	Referentie	Resultaat
6.1	Mengmonster	MM 01	Geen asbest

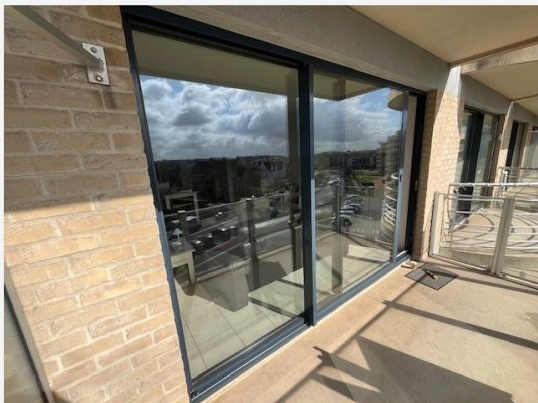
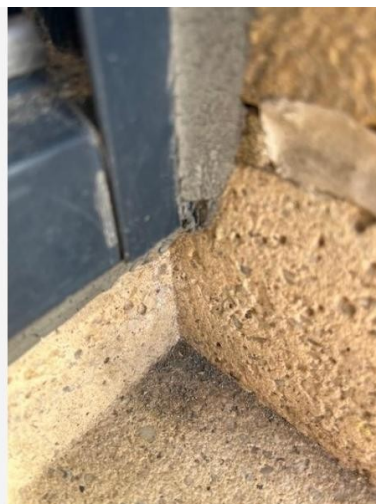
Geen asbest

#	Type	Referentie	Resultaat
7.1	Puntmonster	MM 03	Geen asbest

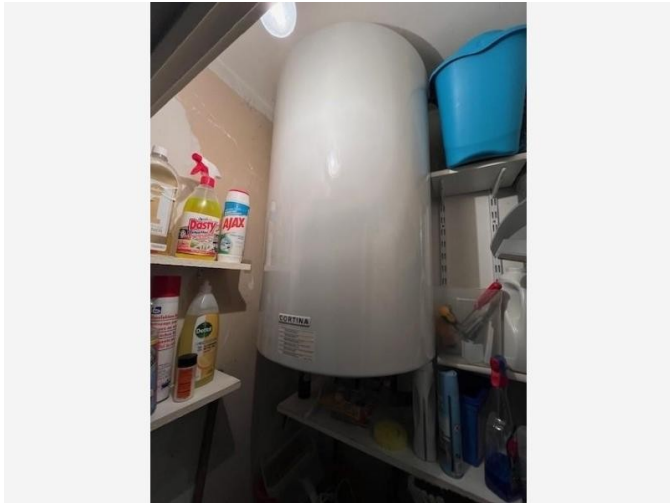
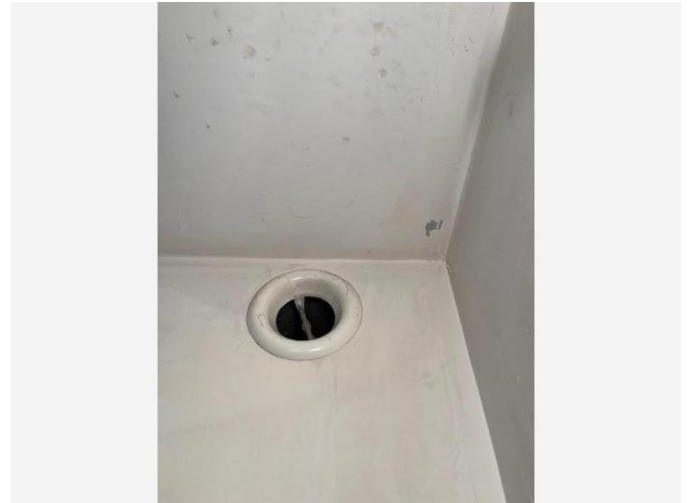
Fiche 8: pleister plafond

Geen asbest

#	Type	Referentie	Resultaat
8.1	Mengmonster	MM 02	Geen asbest

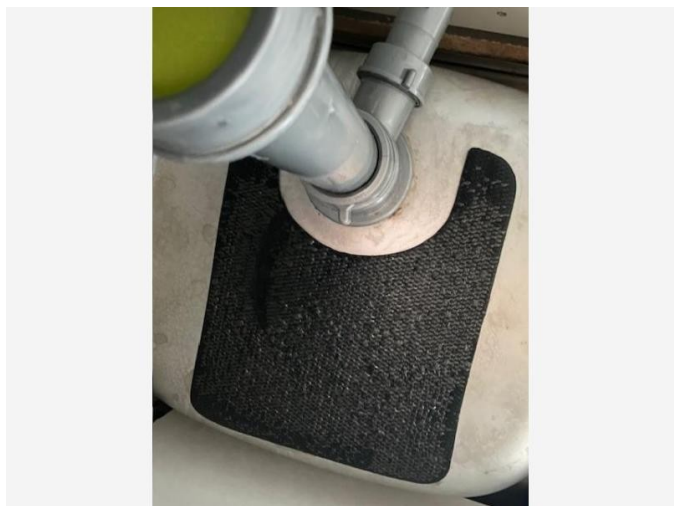
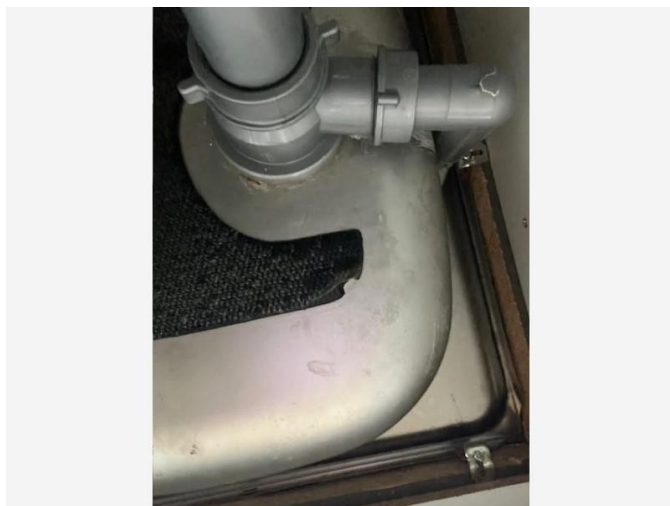
Geen asbest

#	Type	Referentie	Resultaat
9.1	Puntmonster	MM 04	Geen asbest

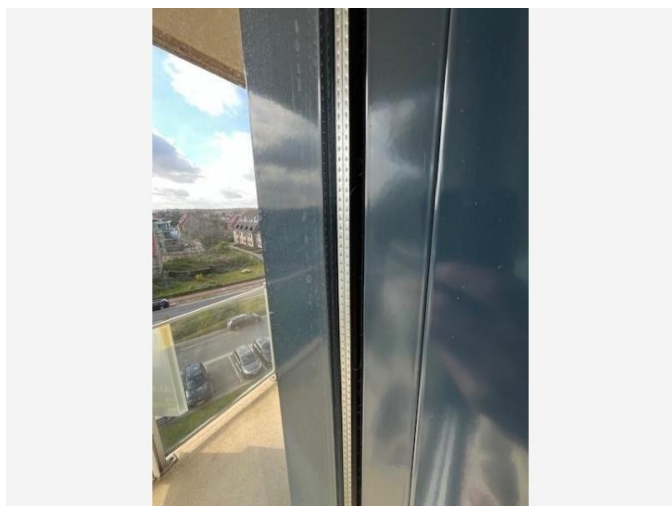
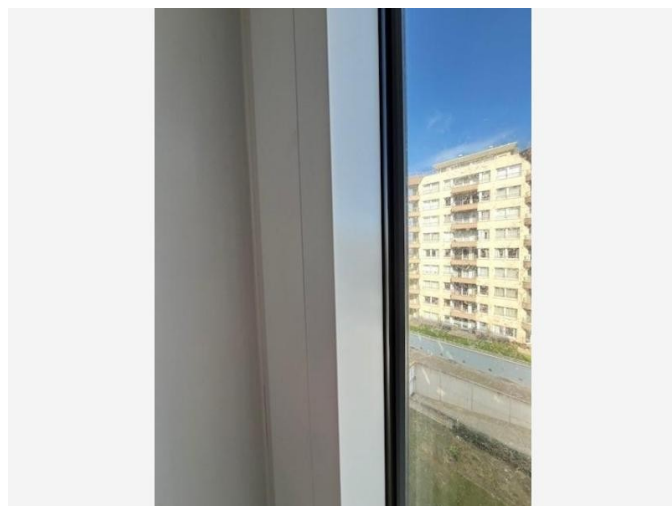
Beschrijving	Notitie	Terug te vinden op plannen
Fiche 10: geen mastiek thv glas raam	Er is geen mastiek thv glas raam, wel rubber. Het raam in de slaapkamer is zelfs recentelijk vernieuwd	-

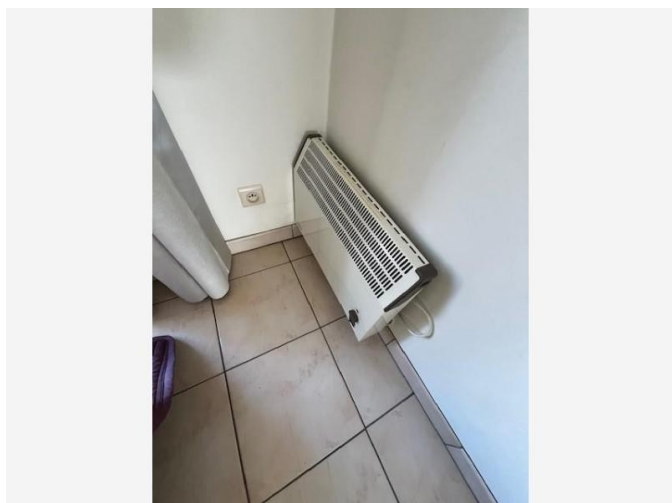
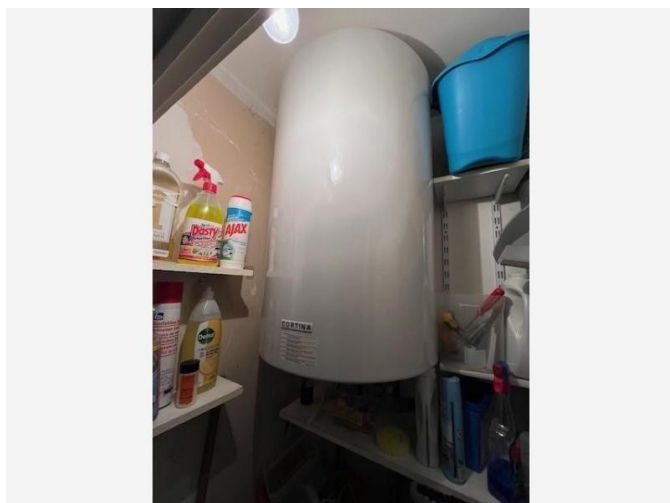
Beschrijving	Notitie	Terug te vinden op plannen
Fiche 11: geen lift aanwezig	-	-
Fiche 12: geen leidingsisolatie aanwezig	Er is geen leidingsisolatie aanwezig, de verwarming is elektrisch alsook het sanitair warm water	-
Fiche 13: geen rookgaskanalen	Er is gheen gas aanwezig in het appartement. Zowel het sanitair warm water als de verwarming is elektrisch	-
Fiche 14: geen onderdak aanwezig	-	-
Fiche 15: geen stookketel aanwezig	er is geen stookketel aanwezig, de verwarming en het sanitair warm water gebeurt elektrisch	-
Fiche 16: geen dak aanwezig	-	-
