# Asbestinventarisatetest

Zeedijk 48/0301, 8660 De Panne

Attestnummer : **20260708-000398.000**

**Asbestveilig** (maar mogelijk niet asbestvrij)

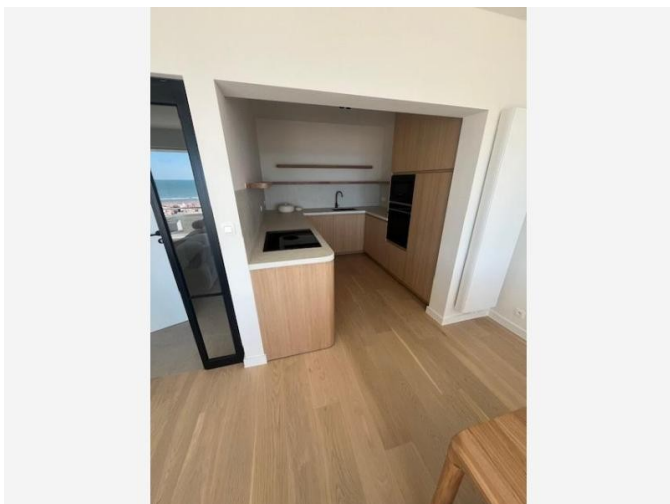
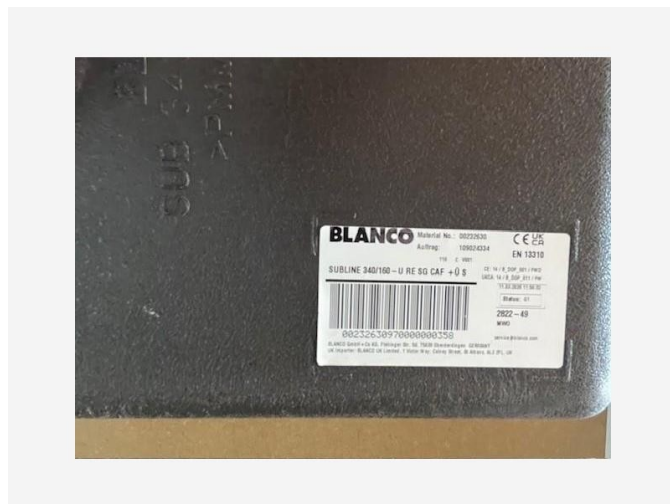
## Fiche 1: nieuwe keuken

De keuken is volledig nieuw alsook de vilt onder de spoelbak, bijgevolg niet asbestverdacht

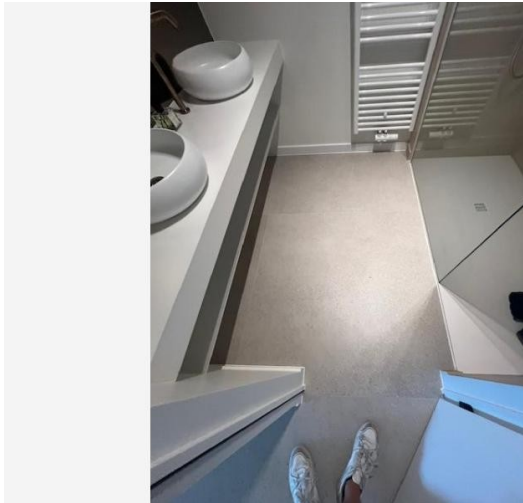
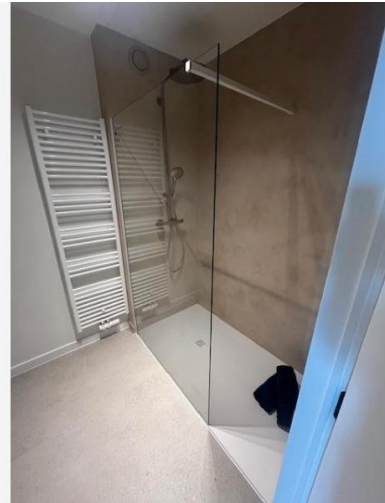
Het ganze appartement werd gerenoveerd, zie foto's in bijlage, ook de 2 badkamers zijn volledig nieuw en bevatten enkel nieuwe materialen

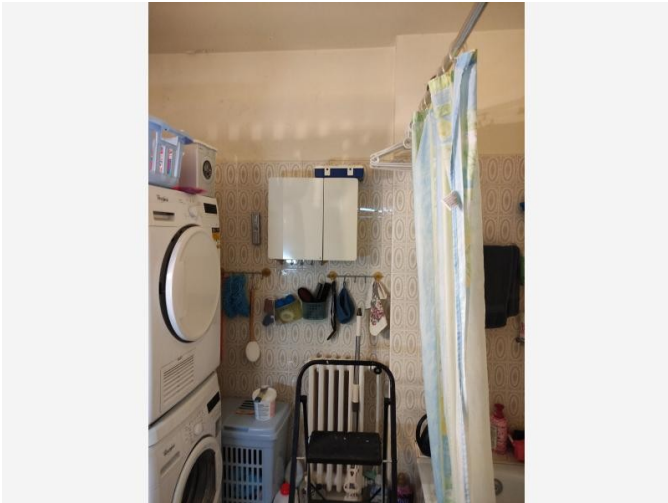
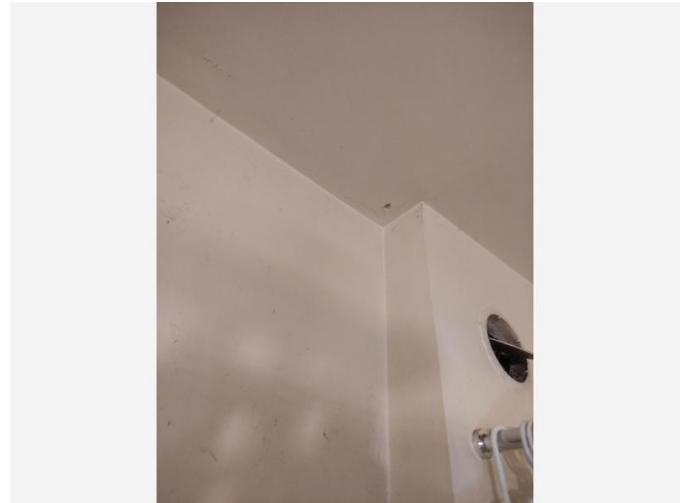
## Fiche 3: Pleister plafond

Geen asbest

| # | Type | Referentie | Resultaat |
|---|---|---|---|
| 3.1 | Mengmonster | 9873-0301-3 | Geen asbest |

| Opmerking | <p>De opgegeven hoeveelheid is een schatting.</p> <p>De puncties werden genomen in de hal, badkamer en slaapkamer achter links.</p> |

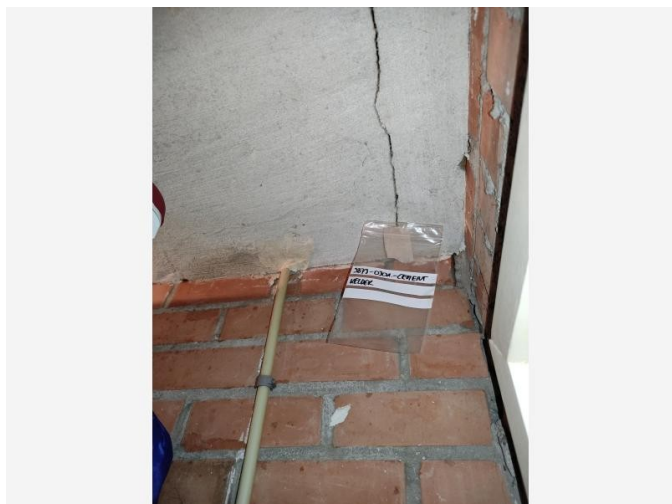
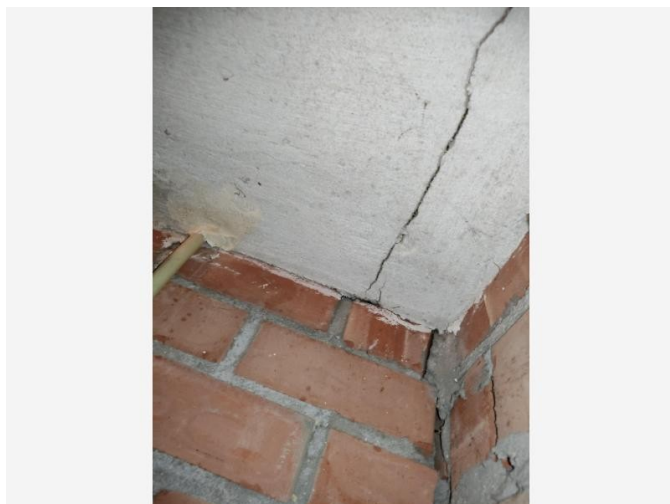
## Fiche 4: Cement kelder

Geen asbest

| # | Type | Referentie | Resultaat |
|---|---|---|---|
| 4.1 | Mengmonster | 9873-0301-1 | Geen asbest |

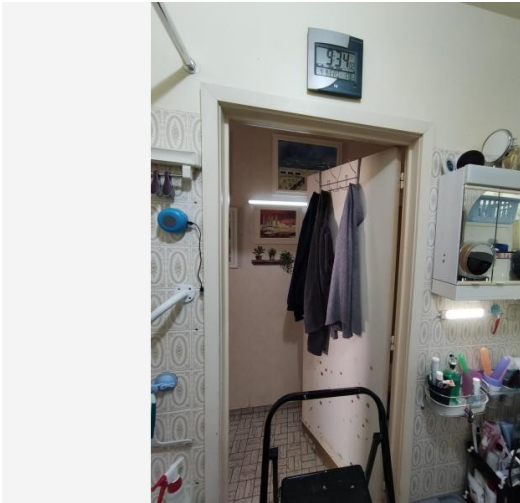
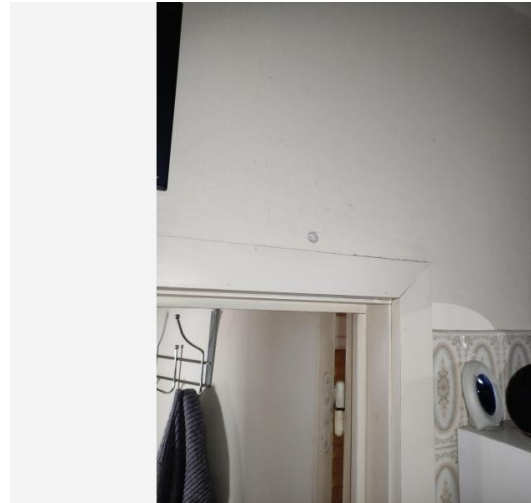
## Fiche 5: Pleister muur

Geen asbest

| # | Type | Referentie | Resultaat |
|---|---|---|---|
| 5.1 | Mengmonster | 9873-0301-2 | Geen asbest |

| Opmerking | <p>De opgegeven hoeveelheid is een schatting.</p> <p>De puncties werden genomen in de hal, badkamer en slaapkamer achter links.</p> |

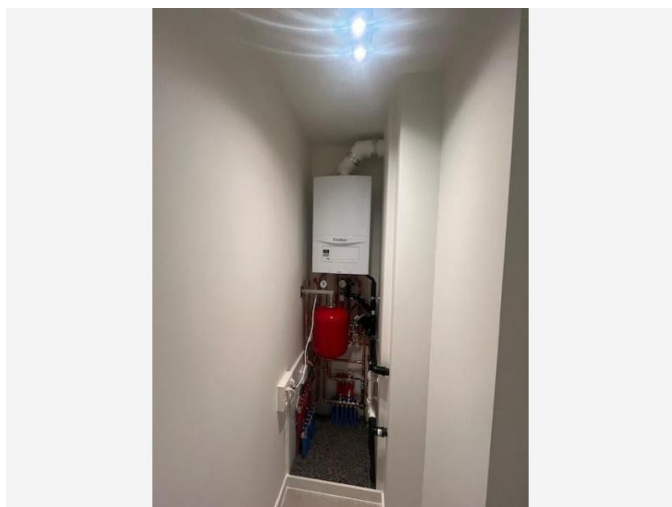
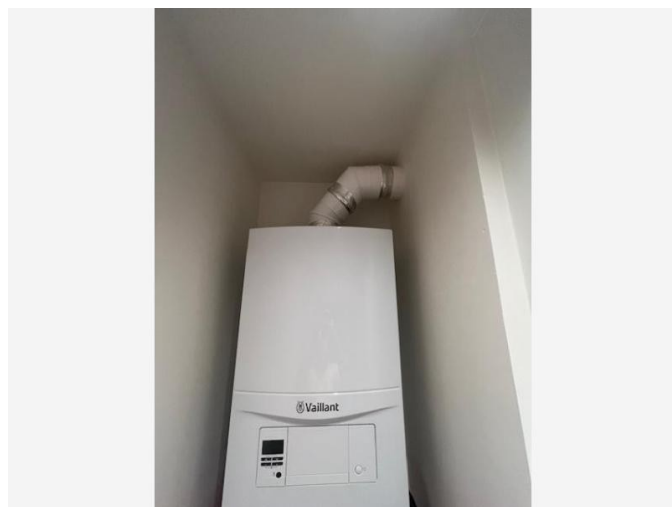
### Fiche 6: recente rookgaskanalen

| Beschrijving | Notitie | Terug te vinden op plannen |
|---|---|---|
| Fiche 6: recente rookgaskanalen | De ketel en bijhorende rookgaskanalen werden volledig gerenoveerd door dubbeelwandige buizen en bijgevolg niet verdacht | - |

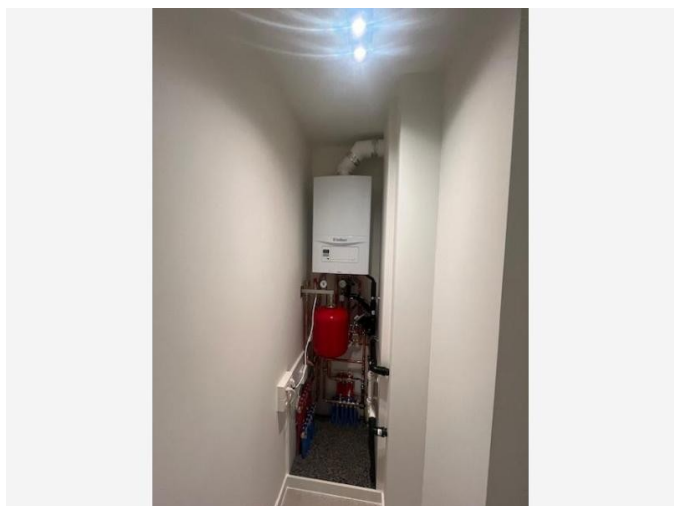
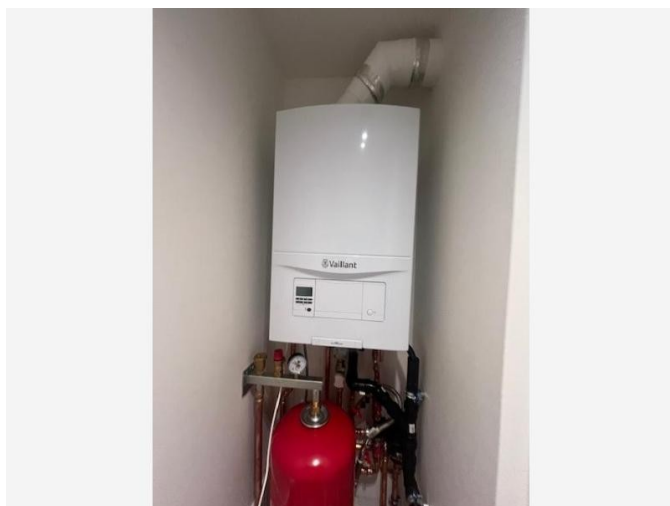
## Fiche 7: nieuwe CV ketel in het appartement

| Beschrijving | Notitie | Terug te vinden op plannen |
|---|---|---|
| Fiche 7: nieuwe CV ketel in het appartement | De ketel werd recent vernieuwd met de totale renovatie van het appartement en bevat bijgevolg geen verdachte materialen | - |

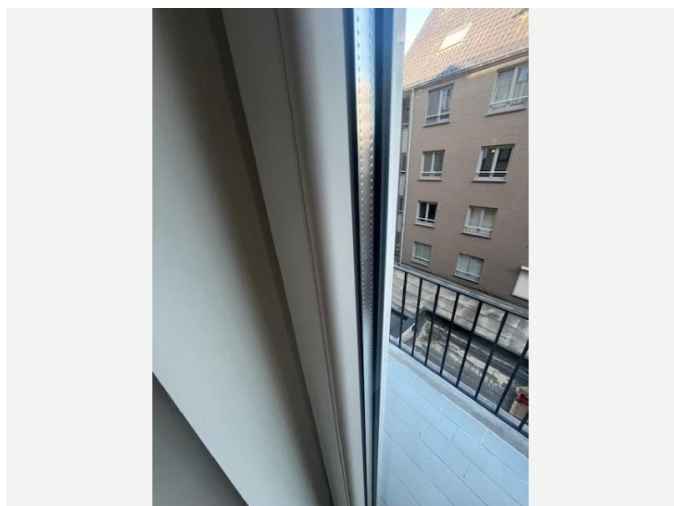
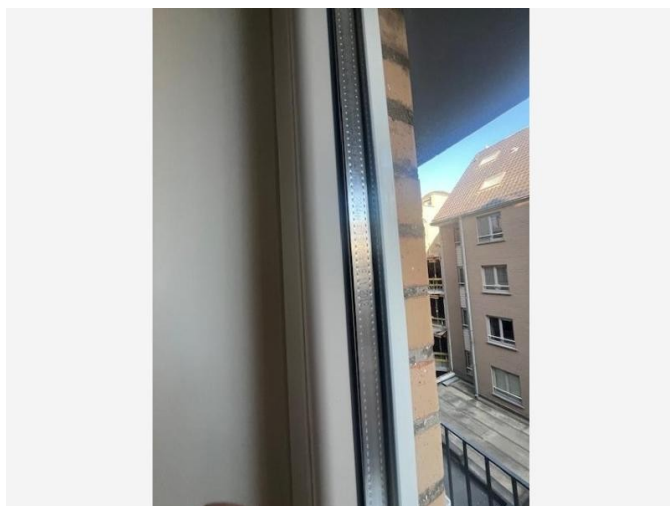
## Fiche 8: nieuwe ramen in appartement

| Beschrijving | Notitie | Terug te vinden op plannen |
|---|---|---|
| Fiche 8: nieuwe ramen in appartement | De ramen zijn recent vernieuwd en bevatten bijgevolg geen mastiek thv glas raam noch tussen raam en gevel | - |

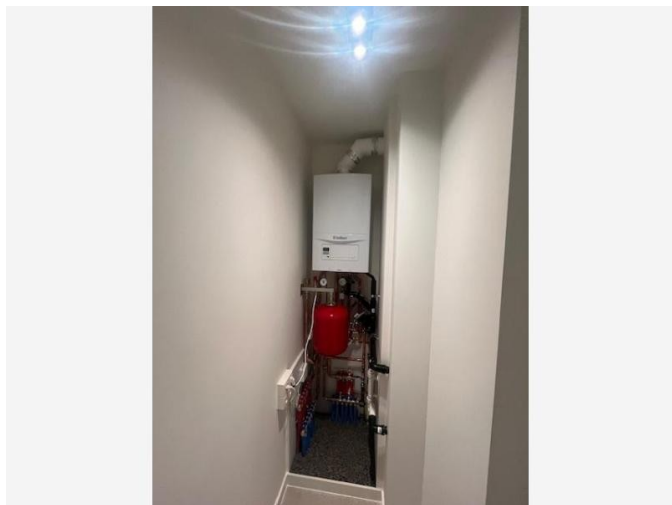
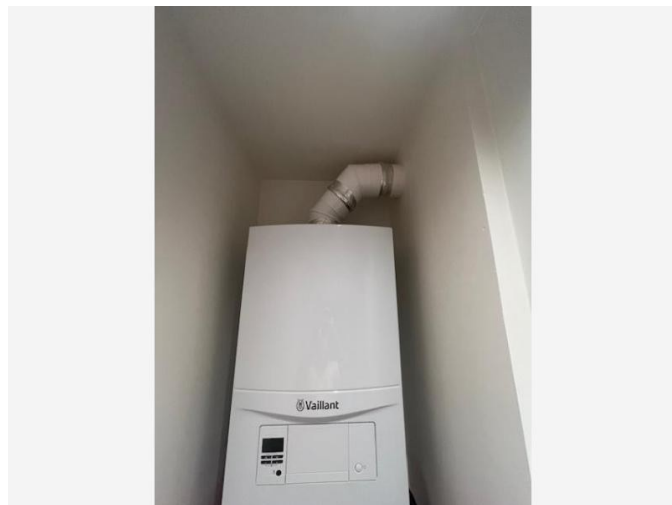
### Fiche 12: geen leidingsisolatie aanwezig in het appartement

| Beschrijving | Notitie | Terug te vinden op plannen |
|---|---|---|
| Fiche 12: geen leidingsisolatie aanwezig in het appartement | De ketel in het appartement is vernieuwd door een condenserende CV ketel en bevat enkel nieuwe materialen en geen leidingsisolatie | - |
