# Asbestinventarisatetest

Doktersweg 5, 8660 De Panne

Attestnummer : **20260326-000346.000**

Uitgegeven op : **26.03.2026**

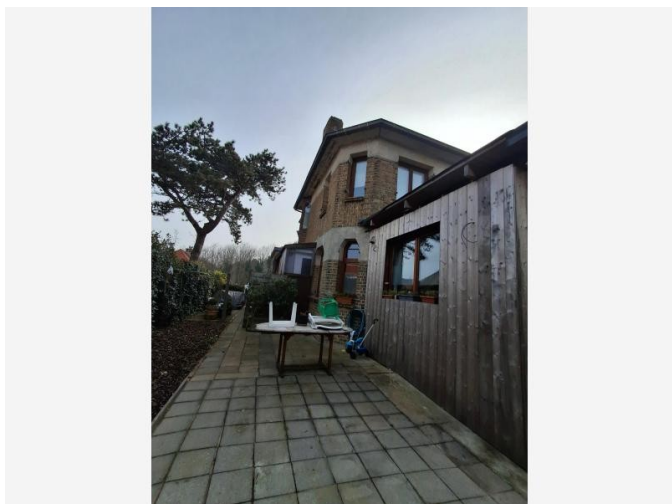
*Situeringsfoto*

**Reden:** Het te onderzoeken materiaal situeert zich hoger dan 3,50 m te rekenen vanaf een veilige ondergrond

**Uitleg van de asbestdeskundige:** De schouw bevat binnenin mogelijk een asbestcement rookgaskanaal. Laat dit onderzoeken bij eventuele werken.

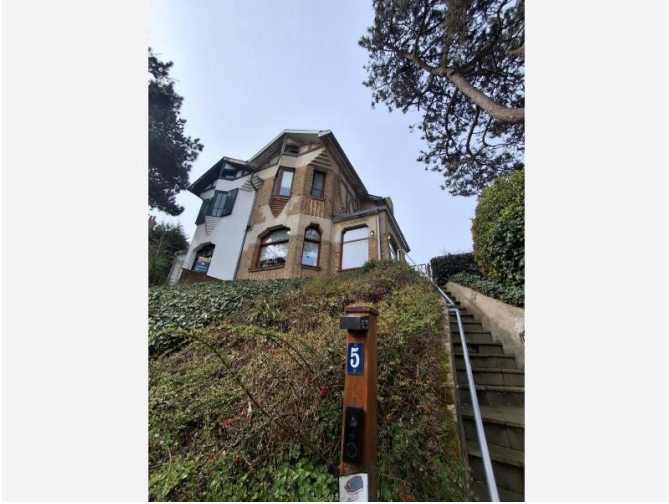
*Situeringfoto*

**Reden:** Het te onderzoeken materiaal situeert zich hoger dan 3,50 m te rekenen vanaf een veilige ondergrond

**Uitleg van de asbestdeskundige:** In het kader van een asbestattest voor overdracht (verkoop, schenking), hoeven toepassingen die zich hoger dan 3,5m vanaf een veilige ondergrond situeren, niet onderzocht te worden.

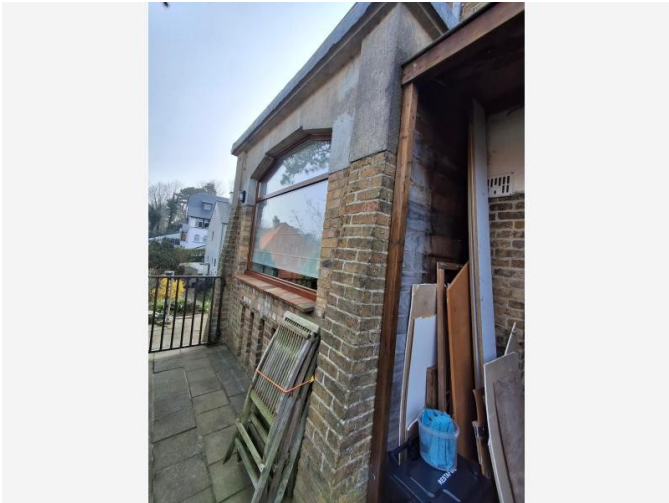
*Situeringfoto*

**Reden:** Het te onderzoeken materiaal situeert zich hoger dan 3,50 m te rekenen vanaf een veilige ondergrond

**Uitleg van de asbestdeskundige:** In het kader van een asbestattest voor overdracht (verkoop, schenking), hoeven toepassingen die zich hoger dan 3,5m vanaf een veilige ondergrond situeren, niet onderzocht te worden.

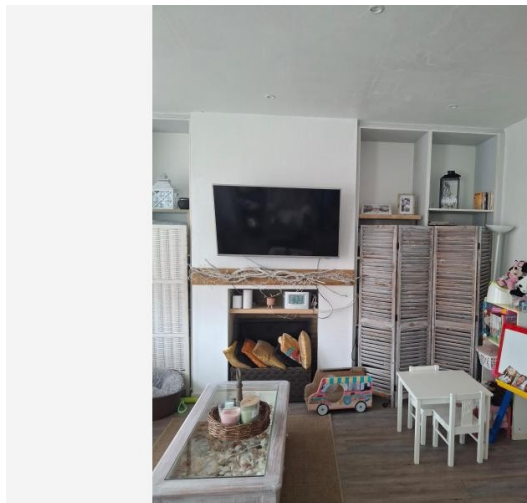
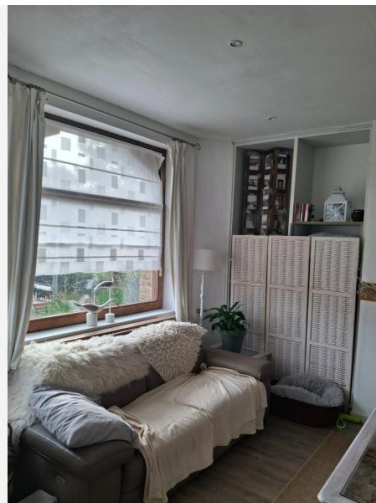
## Fiche 4: Plafonds en muren bestaande uit voorzetpanelen

De plafonds en muren werden afgewerkt met niet-asbestverdachte voorzetpanelen die inspectie van de bedekte structuur (opbouw, pleisterwerk) verhinderen.

| Basis voor advies | De asbestdeskundige beoordeelt het materiaal als niet-asbestverdacht. |

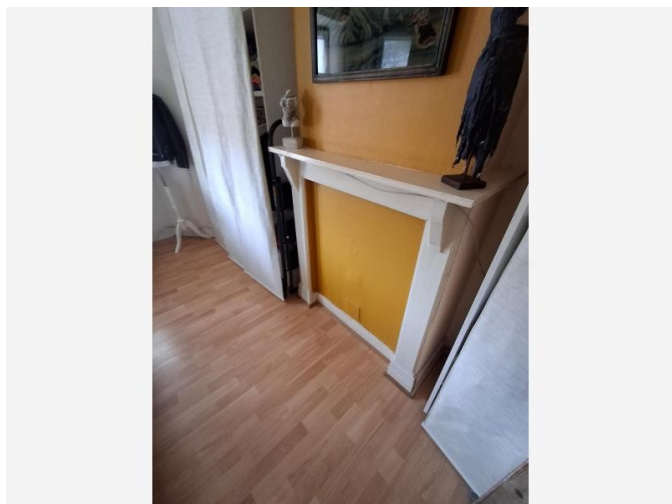
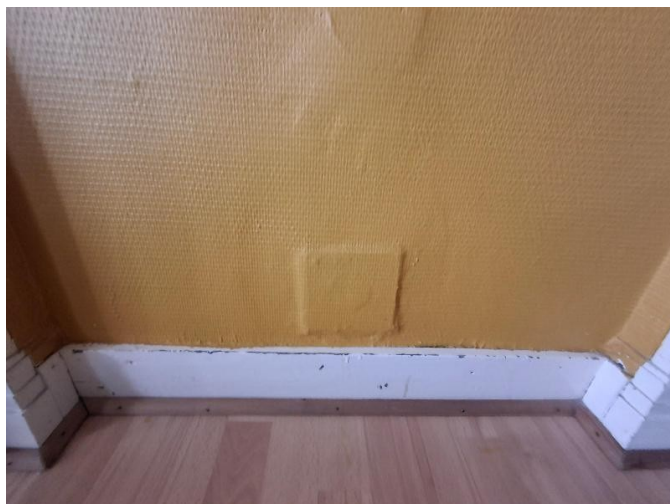
het roetluik zit onder het behangpapier, niet waar te nemen als deze al dan niet asbestverdacht is.

| Basis voor advies | De asbestdeskundige beoordeelt het materiaal als asbesthoudend op basis van een beoordeling met het blote oog. |

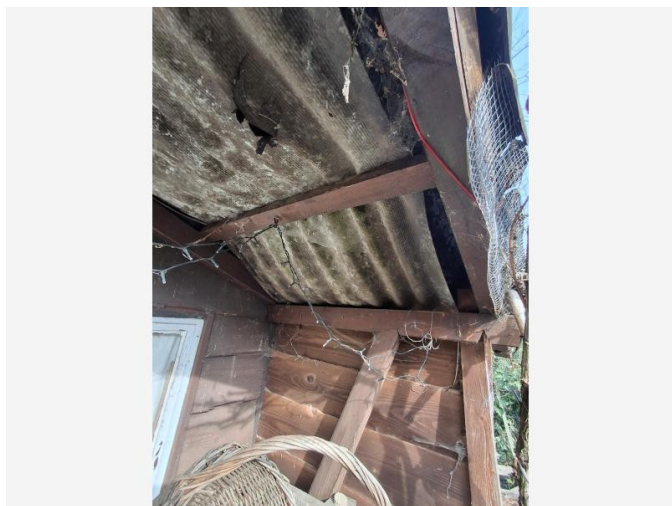
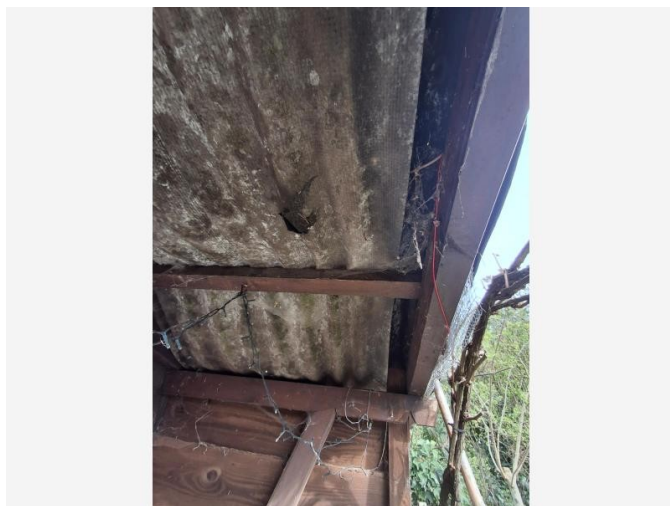
## Fiche 6: Dak bestaande uit bitumineuze golfplaten

### Conclusie

Geen asbest

| # | Type | Referentie | Resultaat |
|---|---|---|---|
| 6.1 | Puntmonster | mm03 | Geen asbest |

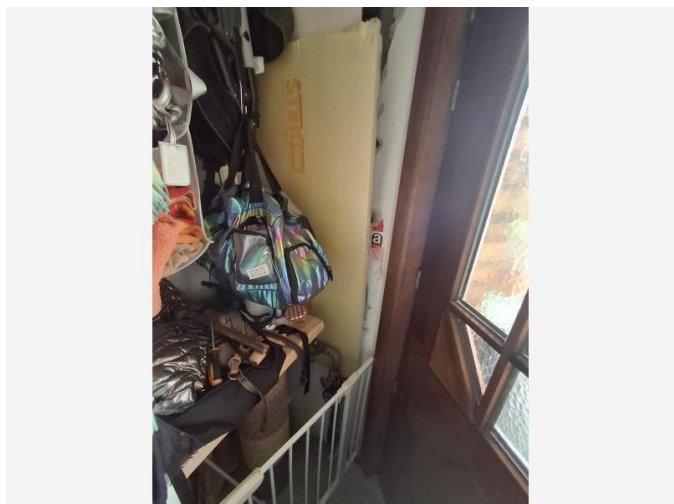
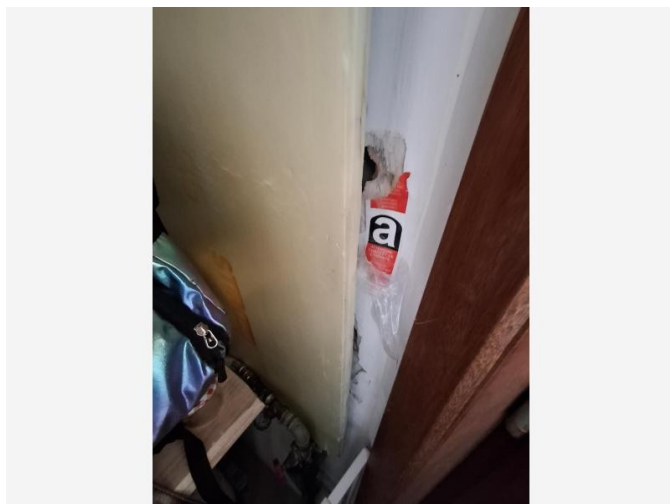
## Fiche 7: Pleisterwerk wanden

### Conclusie

Geen asbest

| # | Type | Referentie | Resultaat |
|---|---|---|---|
| 7.1 | Mengmonster | MM01 | Geen asbest |

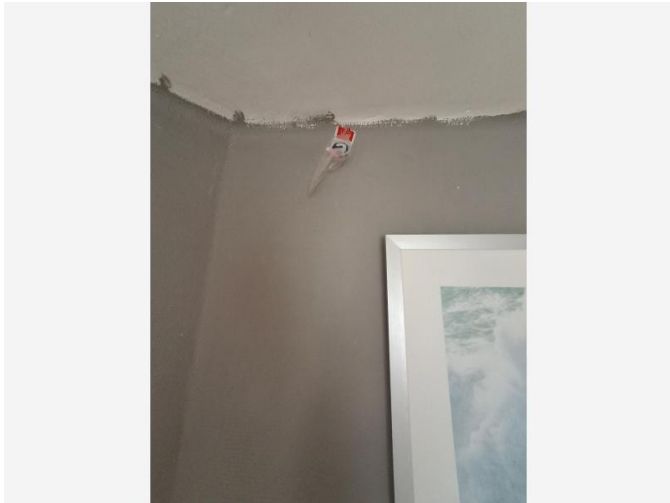
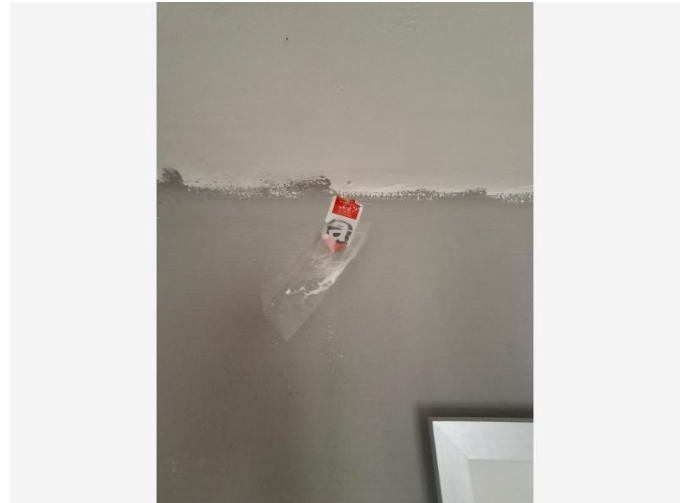
## Fiche 8: Pleisterwerk plafonds

### Conclusie

Geen asbest

| # | Type | Referentie | Resultaat |
|---|---|---|---|
| 8.1 | Mengmonster | MM02 | Geen asbest |

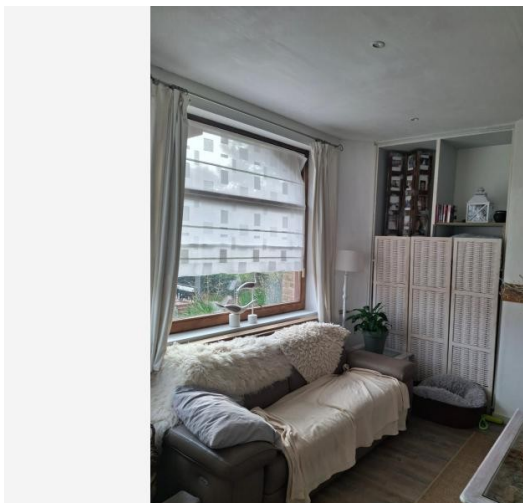
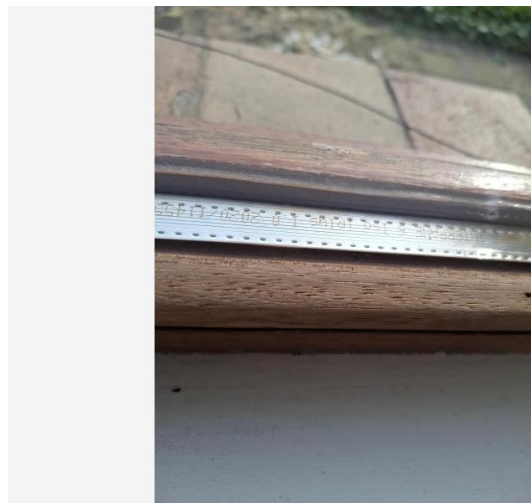
### Fiche 9: Mastiek (niet verdacht)

| Beschrijving | Notitie | Terug te vinden op plannen |
|---|---|---|
| Fiche 9: Mastiek (niet verdacht) | Er is geen asbestverdachte mastiek aanwezig. | - |

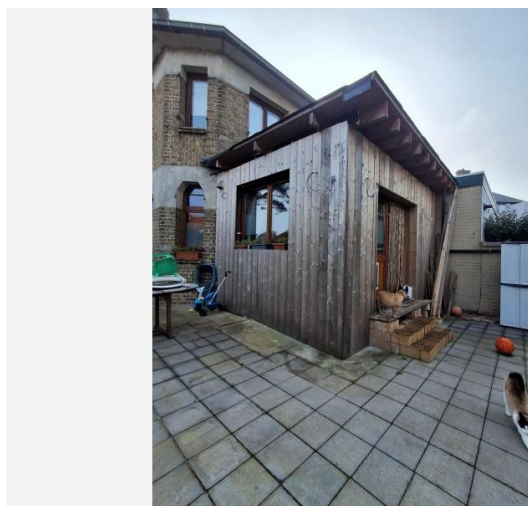
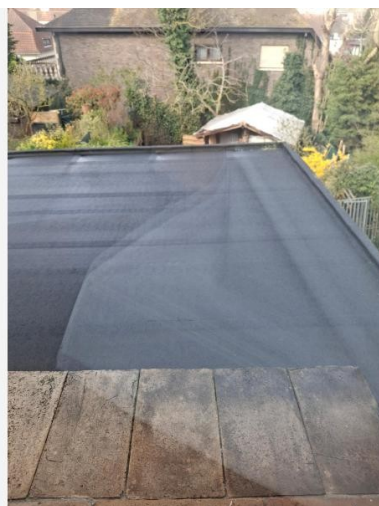
## Fiche 10: geen verdachte dakbedekking (2021)

| Beschrijving | Notitie | Terug te vinden op plannen |
|---|---|---|
| Fiche 10: geen verdachte dakbedekking (2021) | de dakbedekking is geplaatst in 2021 | Plan 1.6: platte daken plan |

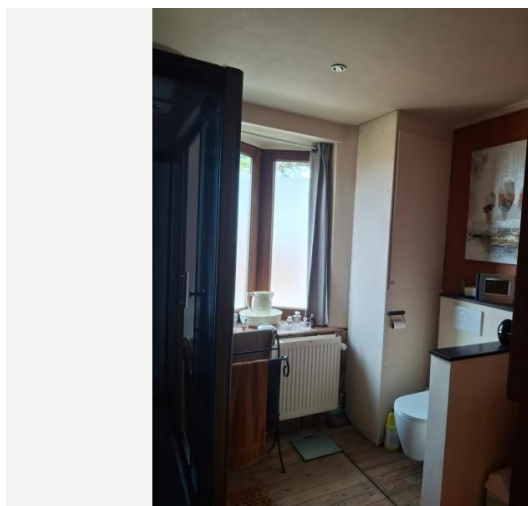
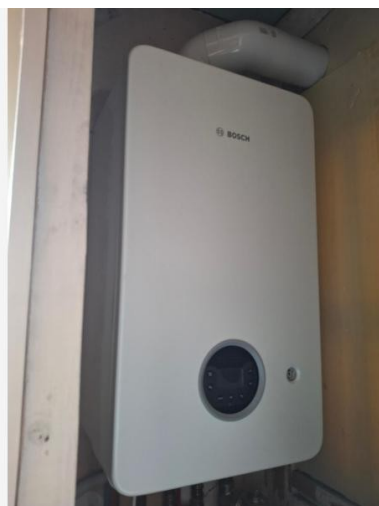
## Fiche 11: CV-ketel (niet verdacht)

| Beschrijving | Notitie | Terug te vinden op plannen |
|---|---|---|
| Fiche 11: CV-ketel (niet verdacht) | Er is geen asbestverdachte CV-ketel aanwezig op de inspectielocatie. | - |
