# Asbestinventarisatetest

Dynastielaan 4/0801, 8660 De Panne

Attestnummer : 20260430-000060.000

Uitgegeven op : 30.04.2026

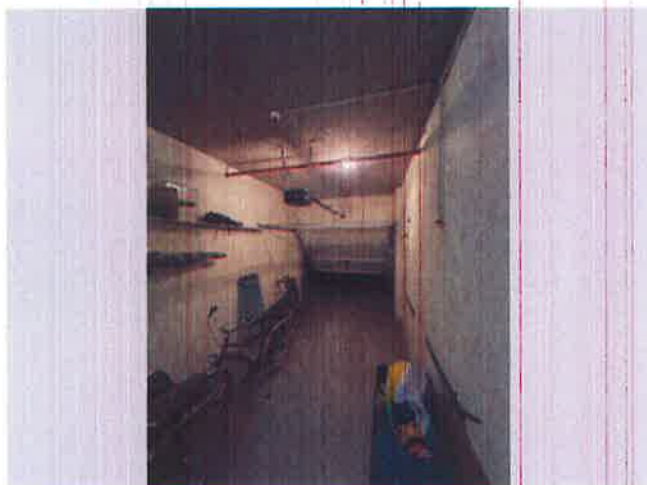
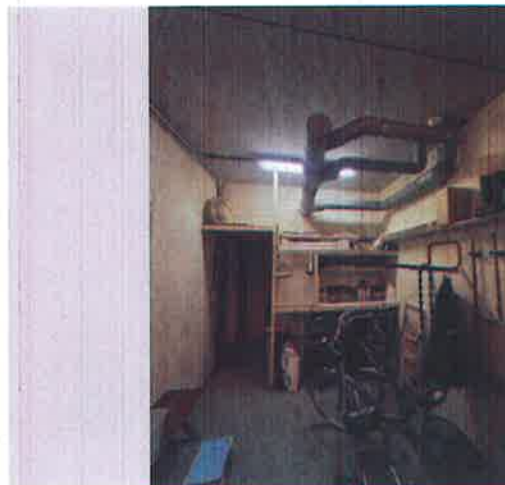
## Fiche 1: geen asbestverdachte materialen thv Garage 43 op -1

Er zijn geen asbestverdachte materialen aanwezig thv garage 43 op -1.

De vloer, plafond en wanden zijn van beton of metselwerk, de poort van metaal en de buizen aan het plafond van PE of PVC.

De asbestdeskundige beoordeelt het materiaal als niet-asbestverdacht.

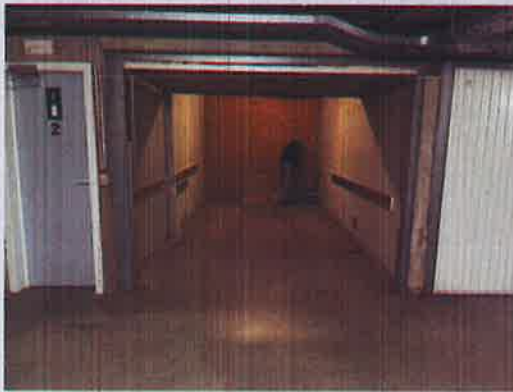
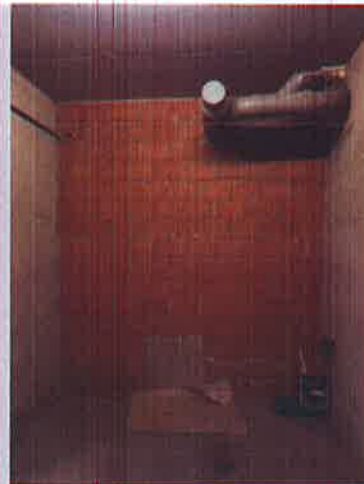
## Fiche 2: geen asbestverdachte materialen thv garage 70 op -1

Er zijn geen asbestverdachte materialen aanwezig thv garage 70 op -1.

De vloer, plafond en wanden zijn van beton of metselwerk, de poort van metaal en de buizen aan het plafond van PE of PVC.

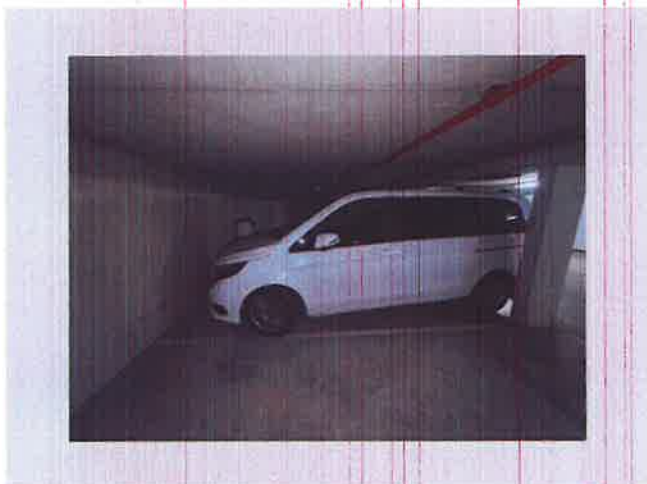
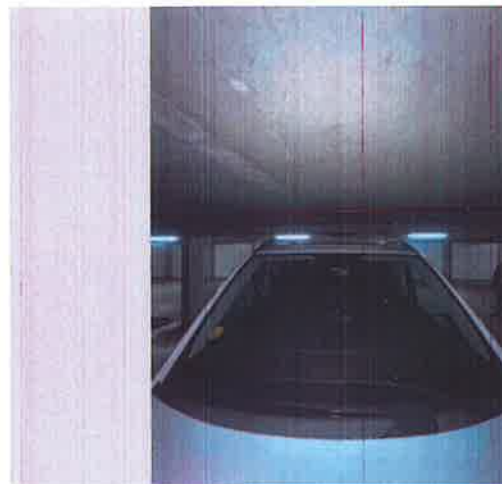
## Fiche 3: geen asbestverdachte materialen thv parking 53 op -1

Er zijn geen asbestverdachte materialen aanwezig thv parking 53 op -1.

De vloer, plafond en wanden zijn van beton

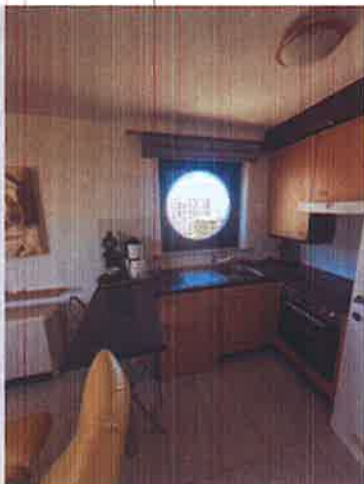
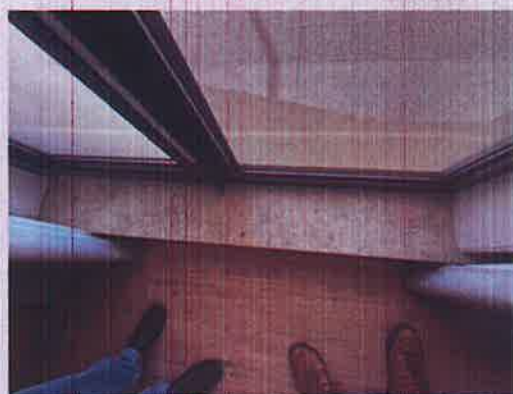
## Fiche 4: entreporte en venstertablet van natuursteen

De entreporte thv inkomdeur en venstertablet zijn van natuursteen en niet verdacht.

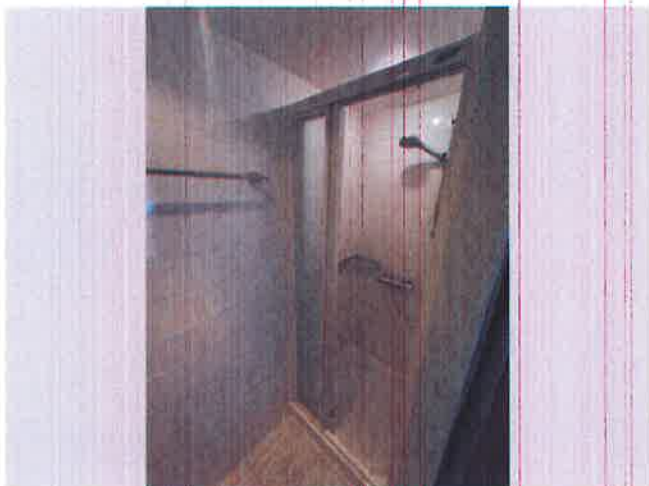
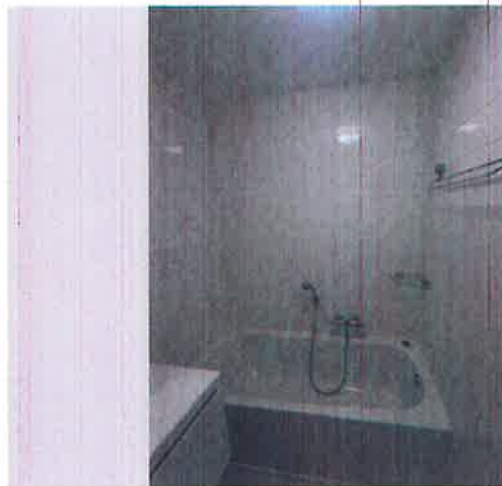
## Fiche 5: tegellijm wandtegels niet bemonsterd

De tegellijm van de wandtegels in douche, badkamer en keuken werd niet bemonsterd. Dit kan enkel op destructieve wijze maar de tegels zijn van 1999 dus is de kans op asbestvezels in de lijm heel erg klein. De tegels verkeren ook in perfecte staat.

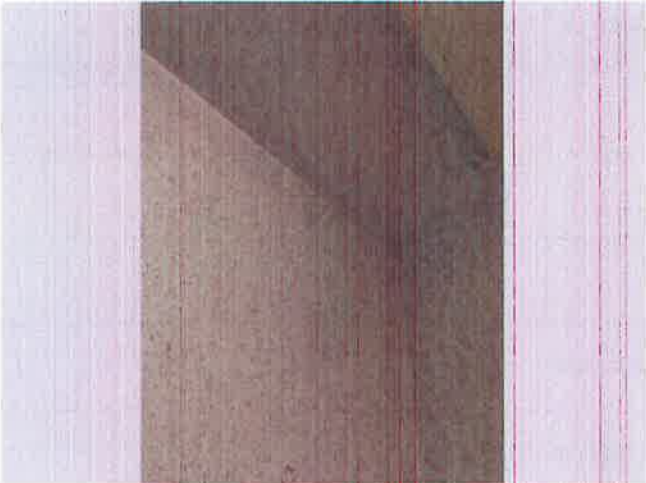
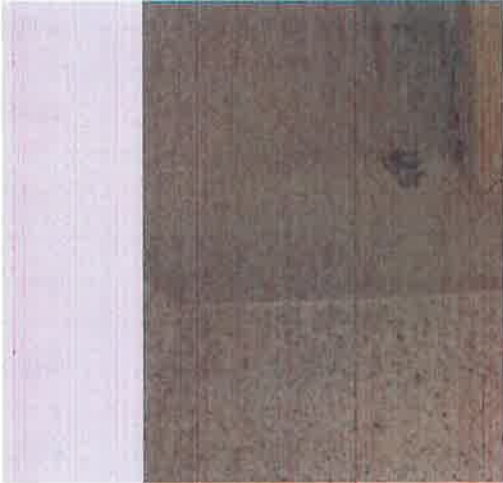
# Fiche 6: pleister plafond

Geen asbest

| # | Type | Referentie | Resultaat |
|---|---|---|---|
| 6.1 | Mengmonster | MM 02 | Geen asbest |

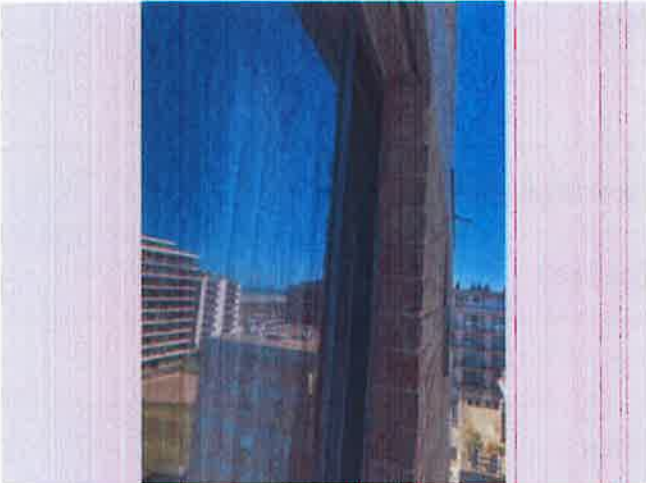
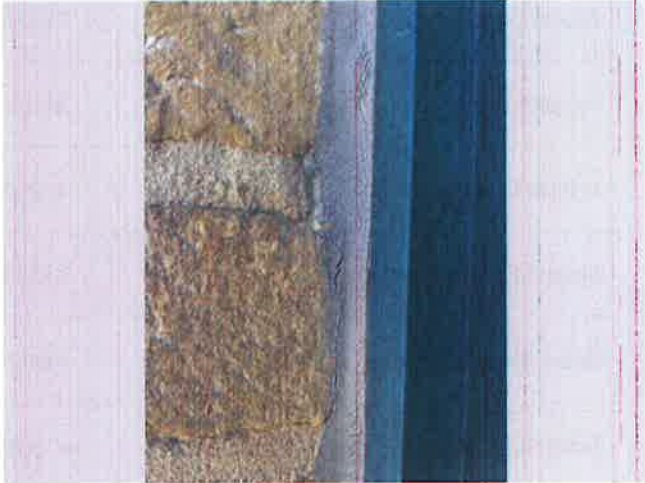
# Fiche 8: mastiek thv raam

Geen asbest

| # | Type | Referentie | Resultaat |
|---|---|---|---|
| 8.1 | Puntmonster | MM 04 | Geen asbest |

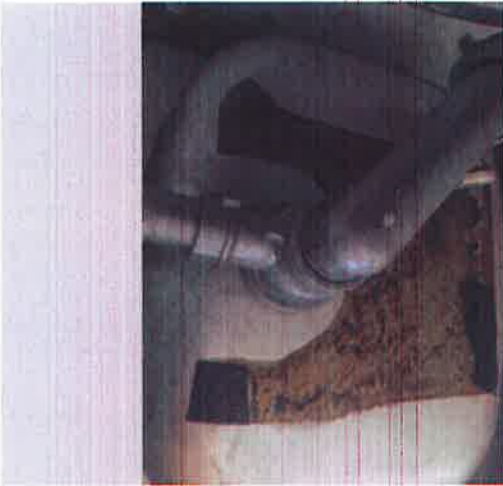
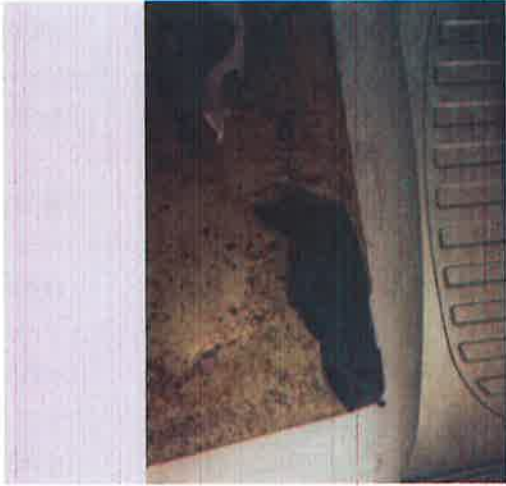
Fiche 9: vilt keuken

Geen asbest

| # | Type | Referentie | Resultaat |
|---|---|---|---|
| 9.1 | Puntmonster | MM 03 | Geen asbest |

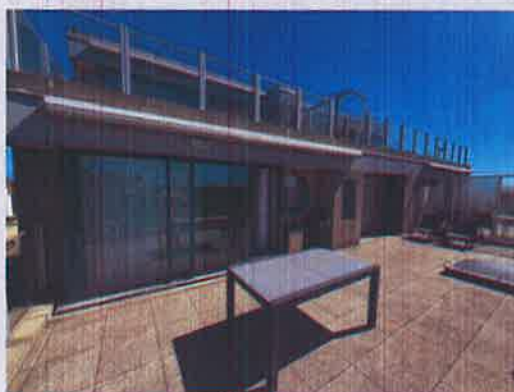
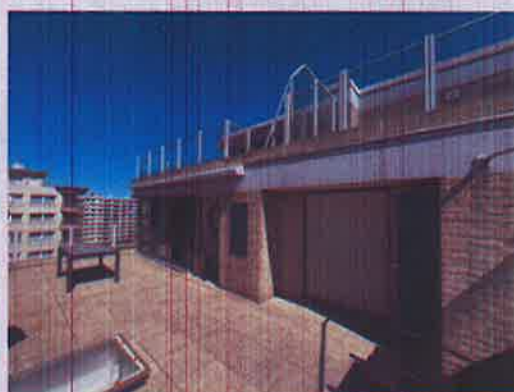
### Fiche 10: roofing platte daken niet bemonsterd

| Beschrijving | Notitie | Terug te vinden op plannen |
|---|---|---|
| Fiche 10: roofing platte daken niet bemonsterd | De roofing thv platte daken maakt deel van de gemeenschappelijke delen en is hier niet bemonsterd. Zou ook slechts destructief kunnen. Echter is het gebouw van 1999 en is de kans op aanwezigheid van asbest in de roofing heel erg klein | |

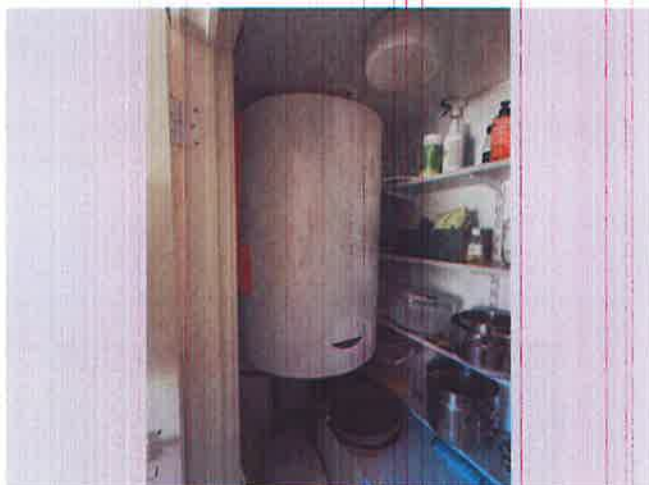
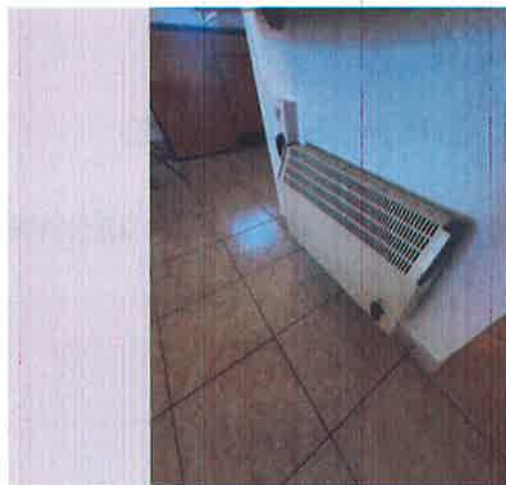
### Fiche 11: geen rookgaskanalen aanwezig

| Beschrijving | Notitie | Terug te vinden op plannen |
|---|---|---|
| Fiche 11: geen rookgaskanalen aanwezig | Geen gas in het gebouw, bijgevolg geen rookgaskanalen aanwezig | - |

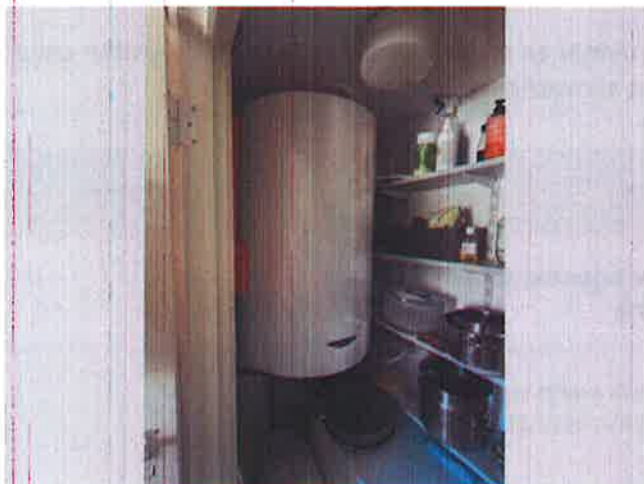
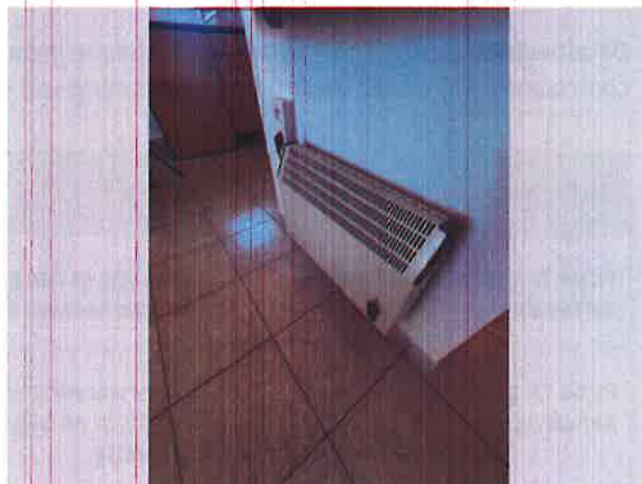
## Fiche 12: geen leidingsisolatie aanwezig

| Beschrijving | Notitie | Terug te vinden op plannen |
|---|---|---|
| Fiche 12: geen leidingsisolatie aanwezig | De verwarming en sanitair warm water is elektrisch en bijgevolg geen leidingsisolatie aanwezig | - |

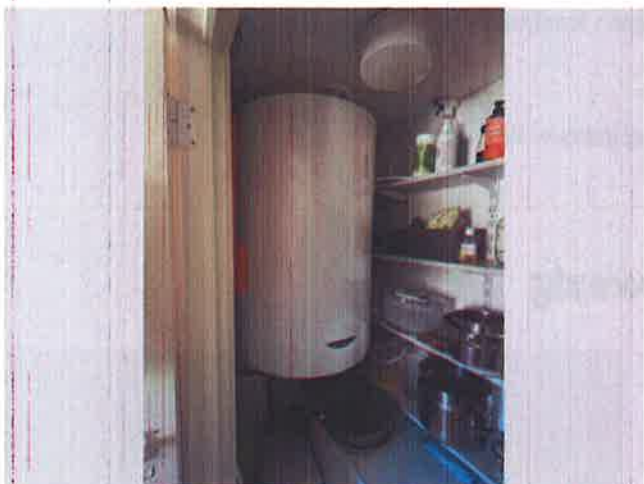
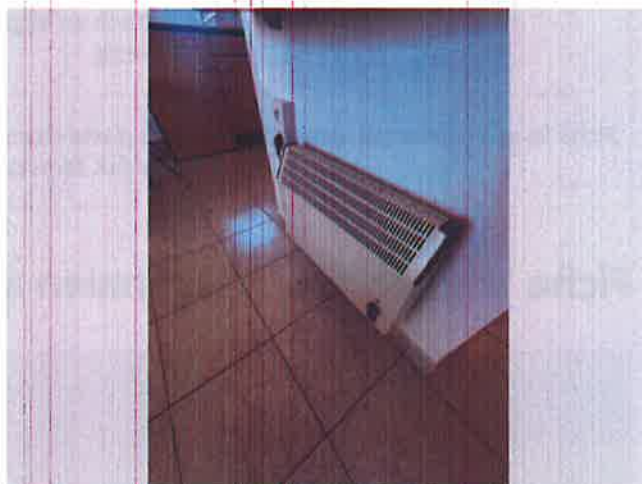
## Fiche 14: geen stookketel aanwezig

| Beschrijving | Notitie | Terug te vinden op plannen |
|---|---|---|
| Fiche 14: geen stookketel aanwezig | De verwarming en sanitair warm water is elektrisch en bijgevolg geen stookketel aanwezig | - |

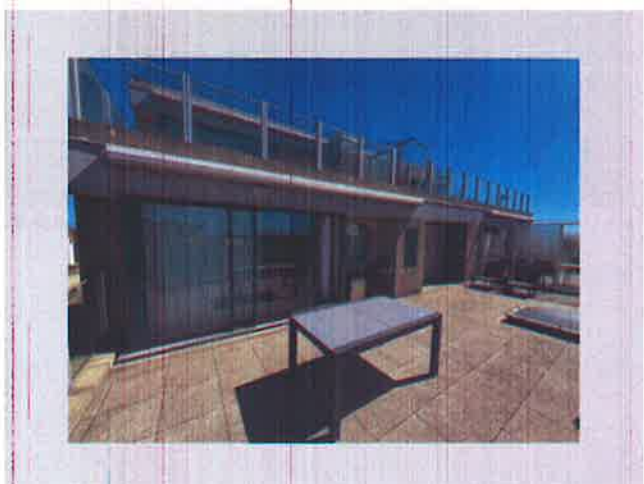
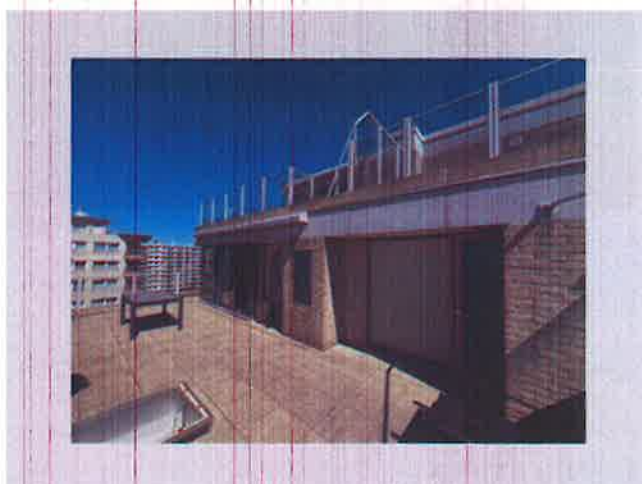
## Fiche 15: geen onderdak aanwezig

| Beschrijving | Notitie | Terug te vinden op plannen |
|---|---|---|
| Fiche 15: geen onderdak aanwezig | Enkel platte daken in het gebouw dus geen onderdak aanwezig | - |
