# Asbestinventarisatetest

Stationsstraat 3, 8660 De Panne

Attestnummer : 20260112-000176.000

Uitgegeven op : 12.01.2026

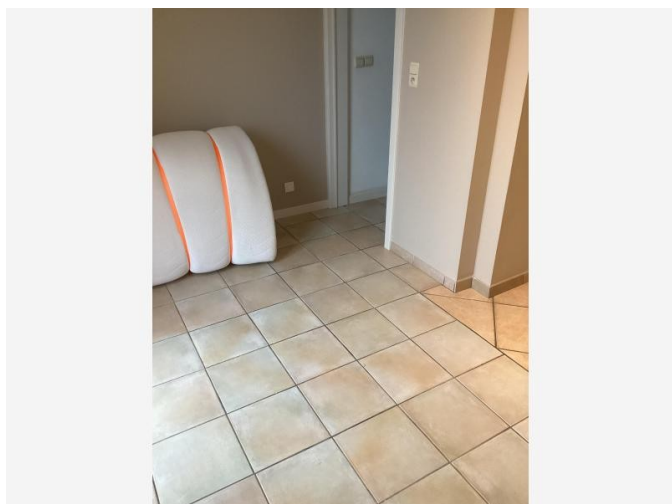
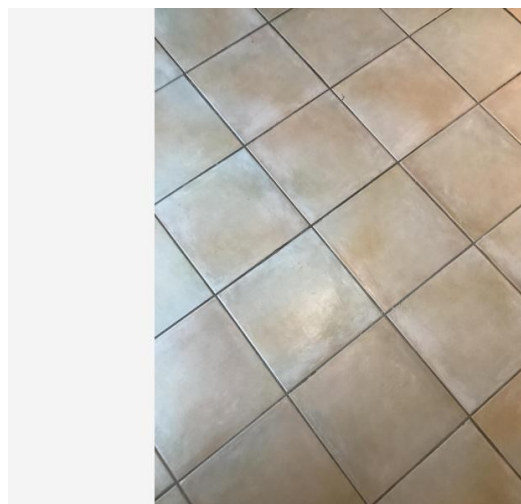
## Fiche 3: Tegellijm onder vloertegels en achter plinttegels

Op moment van de inspectie kon niet worden nagegaan of de tegellijm onder de vloertegels of achter de plinttegels asbestverdacht is. Bij renovatie of verwijdering van de tegels dient het materiaal te worden geanalyseerd voor de werken van start gaan.

| Basis voor advies | Beoordeling op basis van expertise, zonder een vaststelling door de asbestdeskundige. |
| (Asbest)materiaal | In-situ afwerkingslagen - Lijm laag |

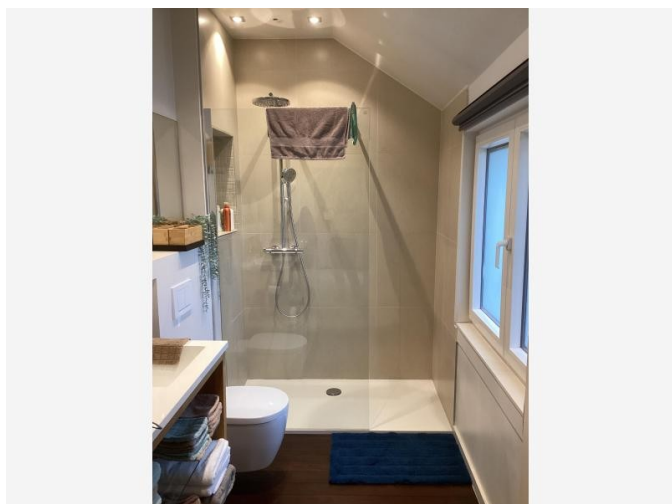
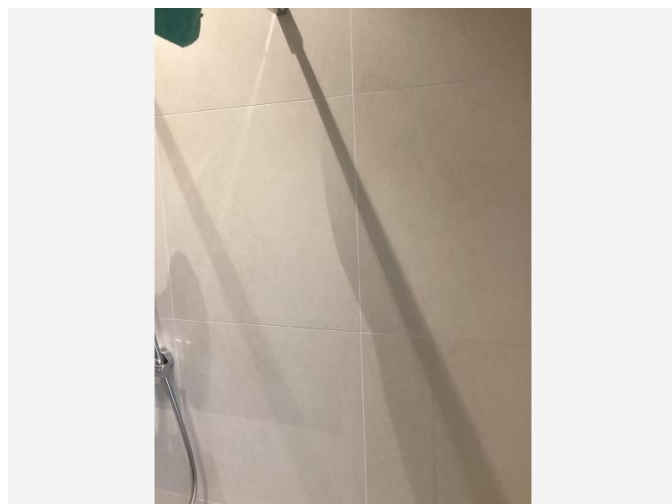
## Fiche 4: Tegellijm achter wandtegels & plinten keuken en badkamer

Op moment van de inspectie kon niet worden nagegaan of de tegellijm achter de muurtegels/plinten asbestverdacht is. Bij renovatie of verwijdering van de tegels dient het materiaal te worden geanalyseerd voor de werken van start gaan.

| Basis voor advies | Beoordeling op basis van expertise, zonder een vaststelling door de asbestdeskundige. |
| (Asbest)materiaal | In-situ afwerkingslagen - Lijm laag |

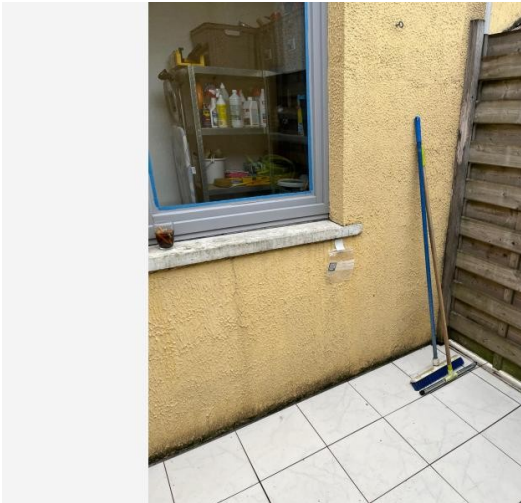
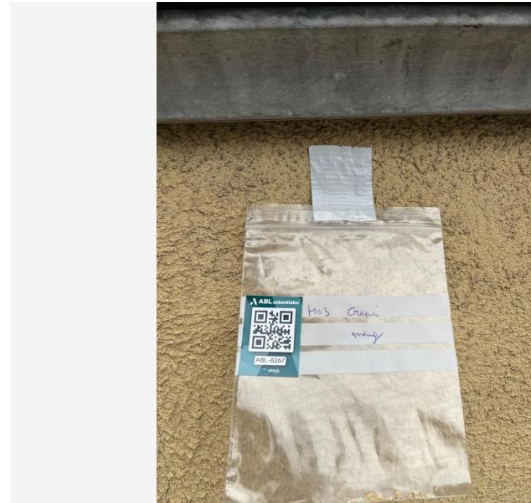
## Fiche 6: Crepi (buiten)

## Conclusie

Geen asbest

| # | Type | Referentie | Resultaat |
|---|---|---|---|
| 6.1 | Mengmonster | M03 | Geen asbest |

| Bindmiddel van materiaal | Gips - kalk |
| Gebondenheid op basis van bindmiddel | Niet-hechtgebonden |
| Hoeveelheid (oppervlakte - dikte - aantal) | • 82,17 m <sup>2</sup> - 1,00 cm - 1 stuk |

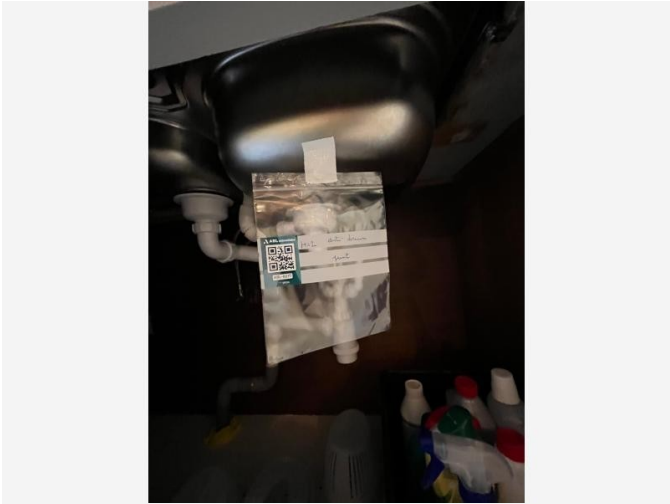
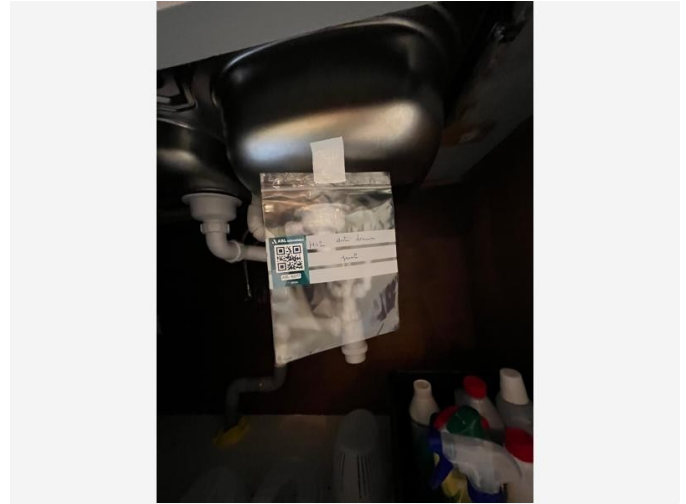
## Fiche 7: Ontdreuningsplaat/anti-dreunplaat onder spoelbak

### Conclusie

Geen asbest

| # | Type | Referentie | Resultaat |
|---|---|---|---|
| 7.1 | Puntmonster | M02 | Geen asbest |

| Bindmiddel van materiaal | Bitumen (roofing, teer, asfalt) |
| Gebondenheid op basis van bindmiddel | Hecht |

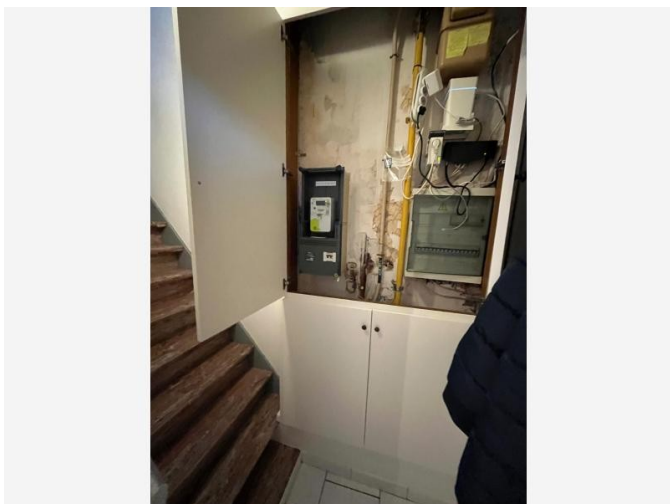
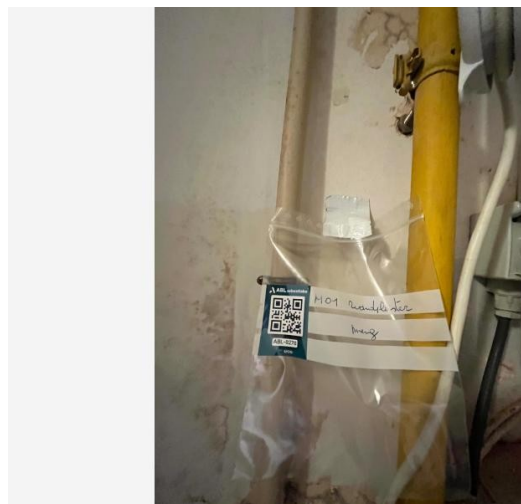
## Fiche 8: Pleisterwerk wanden

### Conclusie

Geen asbest

| # | Type | Referentie | Resultaat |
|---|---|---|---|
| 8.1 | Mengmonster | M01 | Geen asbest |

| Bindmiddel van materiaal | Gips - kalk |
| Gebondenheid op basis van bindmiddel | Niet-hechtgebonden |
| Hoeveelheid (oppervlakte - dikte - aantal) | • 300,00 m <sup>2</sup> - 1,00 cm - 1 stuk |

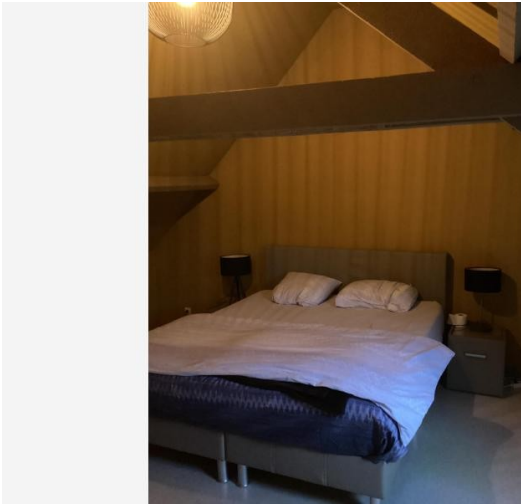
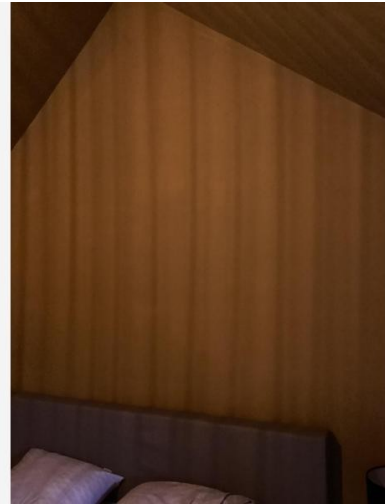
## Fiche 9: Valse wand(en) gipskarton platen/hout/pvc

| Beschrijving | Notitie | Terug te vinden op plannen |
|---|---|---|
| Fiche 9: Valse wand(en) gipskarton platen/hout/pvc | De valse wand(en) bestaat(bestaan) uit niet-asbestverdachte gipskarton platen. Zonder destructie is het niet mogelijk om na te gaan of er asbestverdachte materialen aanwezig zijn achter de valse wand(en). | Plan 1.2: +2<br>Plan 1.5: +1<br>Plan 1.8: Glv |

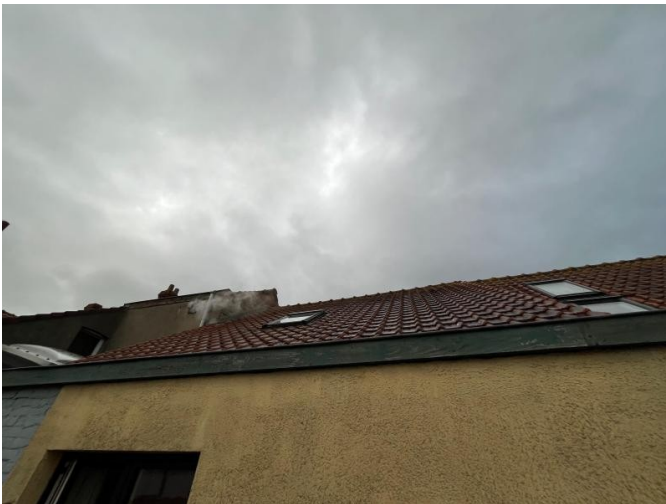
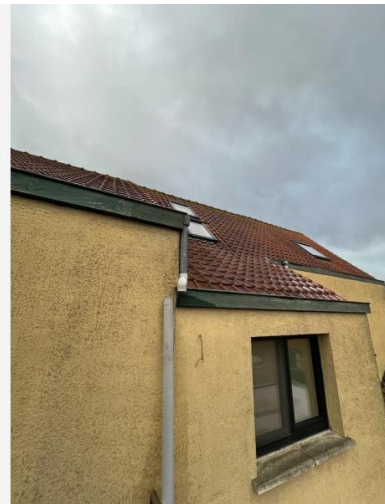
## Fiche 10: Dakbedekking - niet verdacht

| Beschrijving | Notitie | Terug te vinden op plannen |
|---|---|---|
| Fiche 10: Dakbedekking - niet verdacht | Geen asbestverdachte dakbedekking aanwezig. | Plan 1.10: Hoofdgebouw plan |

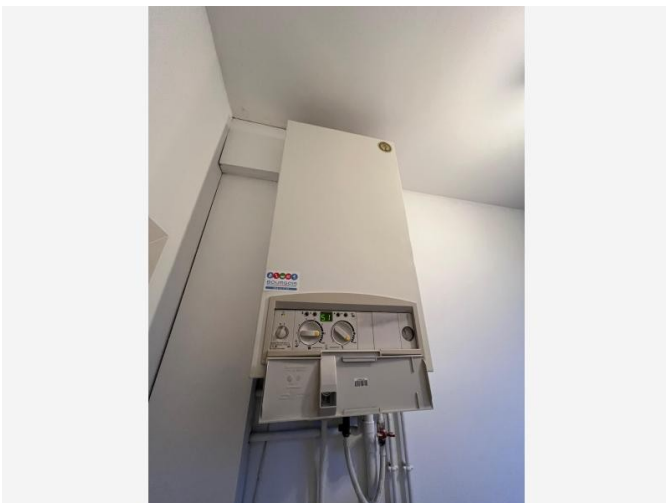
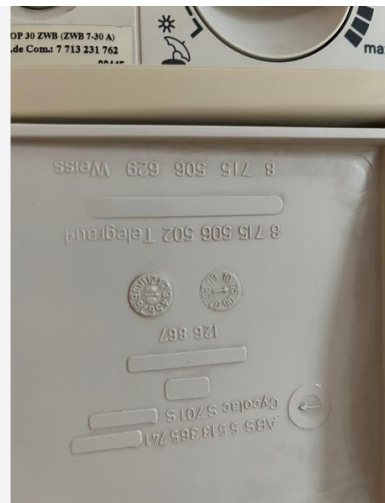
## Fiche 11: Niet-asbestverdachte stookketel

| Beschrijving | Notitie | Terug te vinden op plannen |
|---|---|---|
| Fiche 11: Niet-asbestverdachte stookketel | De volgende materialen aan onderdelen van een centrale verwarming werden vastgesteld als niet-asbestverdacht, nl stookketel | - |

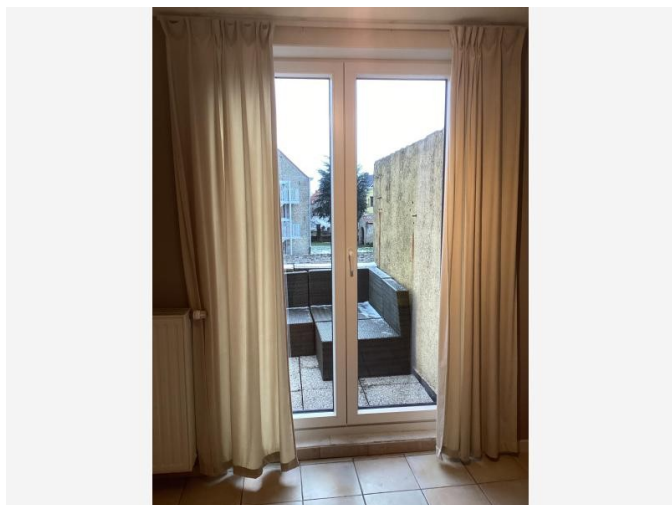
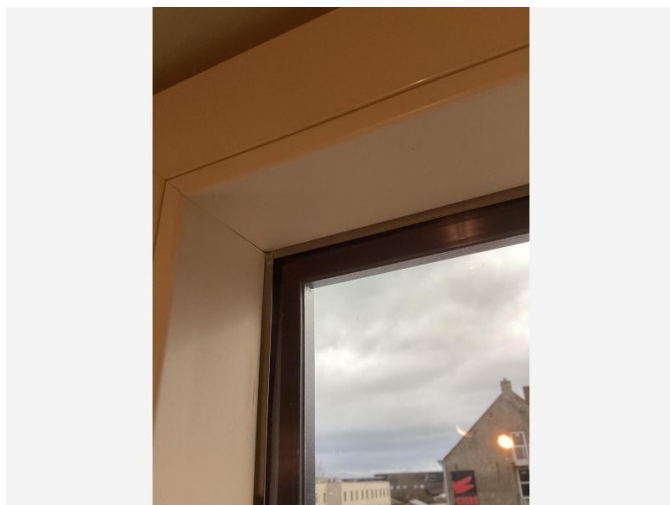
## Fiche 12: Afdichtingsmateriaal (mastiek,kit,...) aan schrijnwerk - Niet verdacht

| Beschrijving | Notitie | Terug te vinden op plannen |
|---|---|---|
| Fiche 12: Afdichtingsmateriaal (mastiek,kit,...) aan schrijnwerk - Niet verdacht | Het aanwezig afkittingsmateriaal is niet asbest-verdacht. | - |

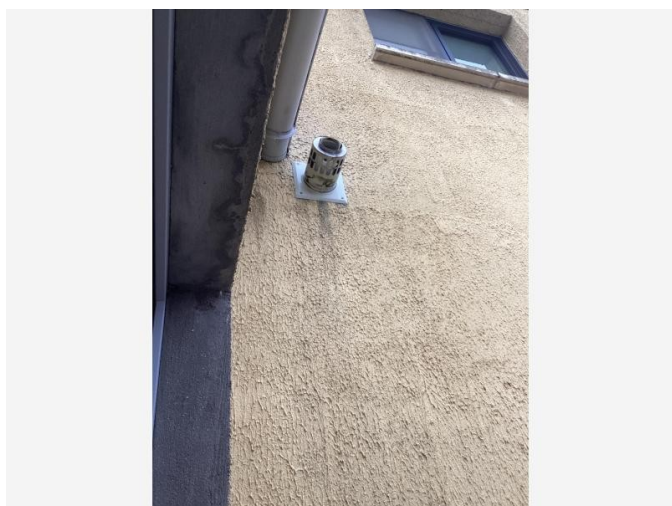
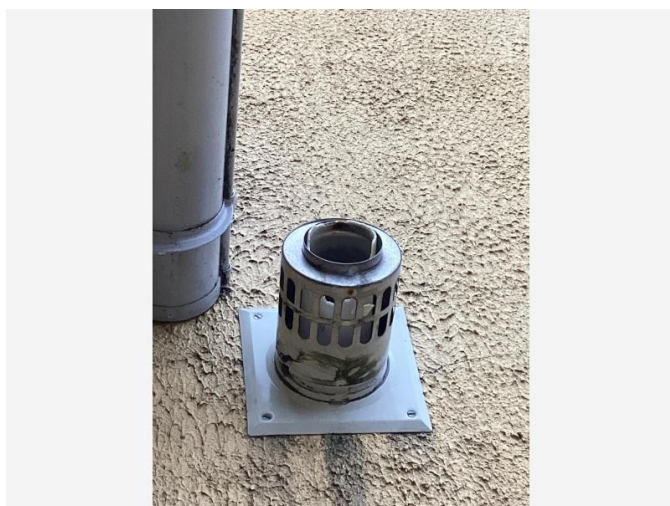
## Fiche 13: Rookgaskanalen - niet verdacht

| Beschrijving | Notitie | Terug te vinden op plannen |
|---|---|---|
| Fiche 13: Rookgaskanalen - niet verdacht | De materialen van rookgaskanalen zijn niet asbest verdacht. | - |

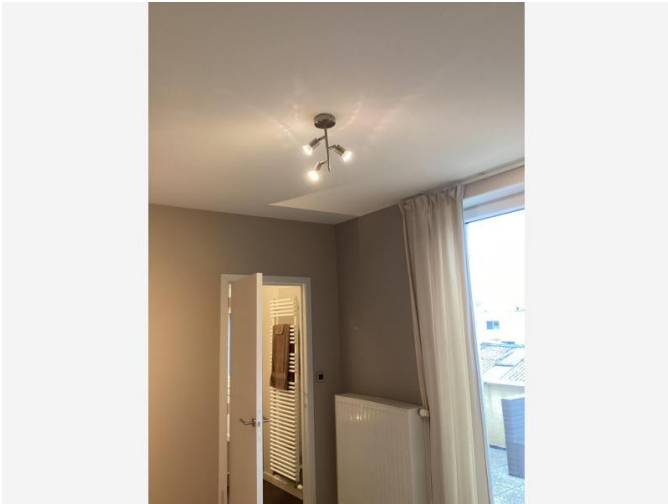
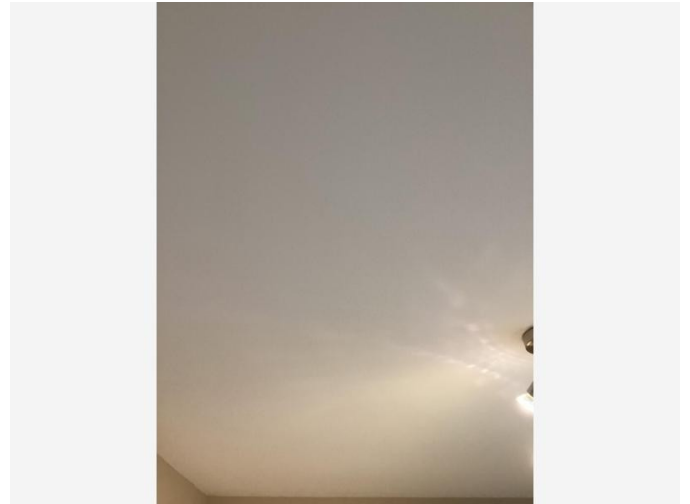
## Fiche 14: Plafondafwerking in gipskarton/hout/pvc

| Beschrijving | Notitie | Terug te vinden op plannen |
|---|---|---|
| Fiche 14: Plafondafwerking in gipskarton/hout/pvc | Het plafond bestaat uit niet-asbestverdachte gipskartonplaten/hout-/pvc platen . Zonder destructie is het niet mogelijk om na te gaan of er asbestverdachte materialen aanwezig zijn achter de gipskartonplaten/hout-/pvc platen. | Plan 1.3: +2<br>Plan 1.6: +1<br>Plan 1.9: Glv |

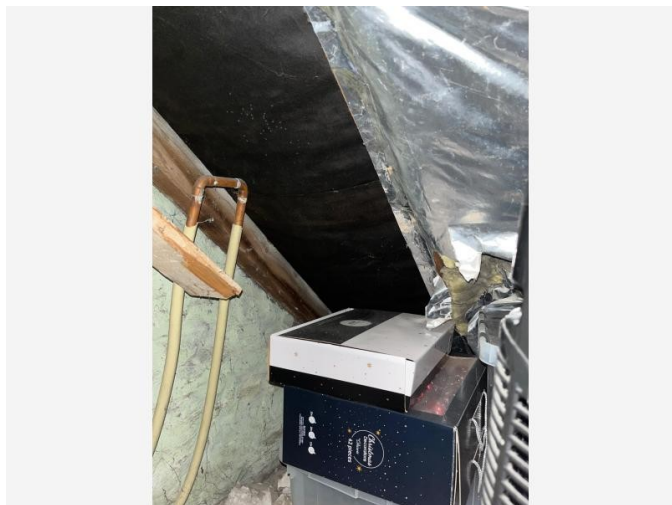
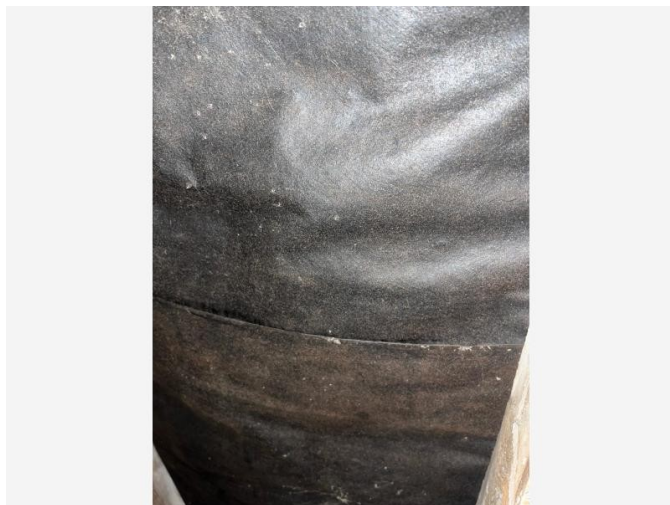
### Fiche 15: Onderdak - niet verdacht

| Beschrijving | Notitie | Terug te vinden op plannen |
|---|---|---|
| Fiche 15: Onderdak - niet verdacht | De materialen onder de dakbedekking (onderdak,...) zijn niet asbest verdacht. Dit werd steekproefgewijs gecontroleerd. | Plan 1.11: Hoofdgebouw plan |
