Asbestinventarisatetest

Parnassiuskruidstraat 2/202, 8670 Koksijde

Attestnummer : **20260424-000435.000**

Uitgegeven op : **24.04.2026**

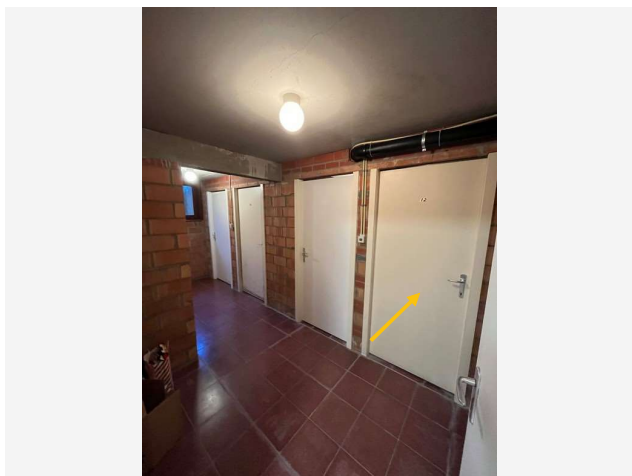
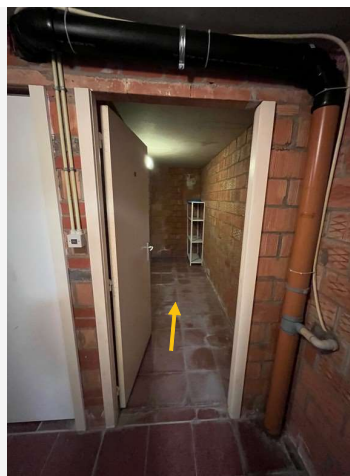
De berging en de garage zijn geïnspecteerd en er zijn geen asbest verdachte materialen aangetroffen.

De asbestdeskundige beoordeelt het materiaal als niet-asbestverdacht.

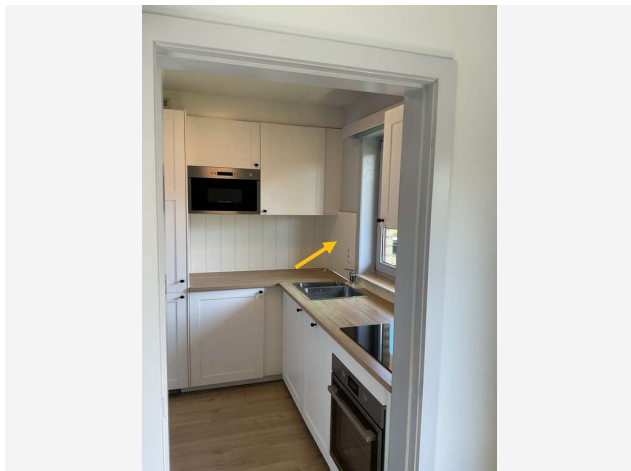
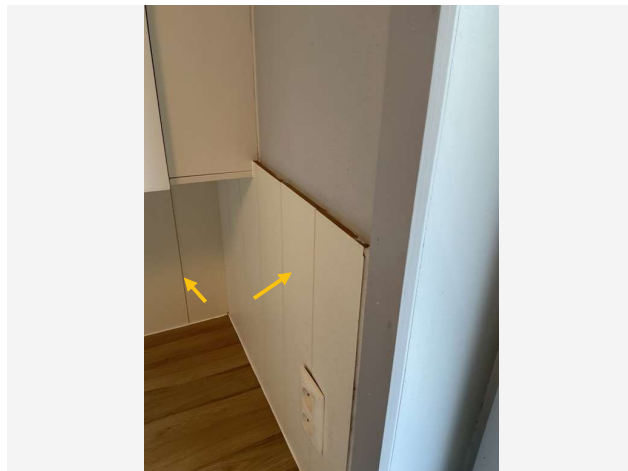
Fiche 2: Valse wand(en)/voorzetwand(en) -hout keuken

De valse wand(en)/voorzetwand(en) bestaat(bestaan) uit niet-asbestverdachte houten platen. Zonder destructie is het niet mogelijk om na te gaan of er asbestverdachte materialen aanwezig zijn achter de valse wand(en)/voorzetwand(en).

De asbestdeskundige beoordeelt het materiaal als niet-asbestverdacht.

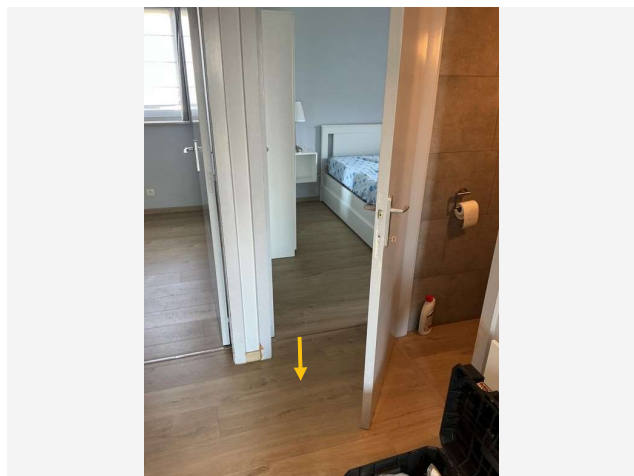
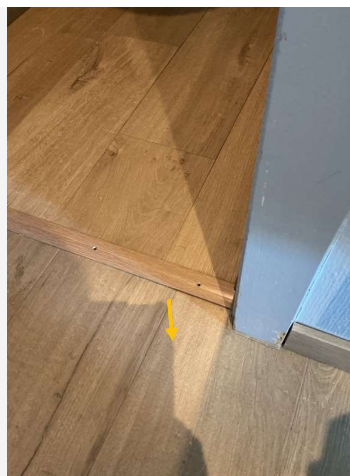
De vloerbekleding bestaat uit laminaat en is niet asbest verdacht, tijdens de inspectie was het niet mogelijk om de onderliggende laag waar te nemen.

Beoordeling op basis van expertise met een vaststelling door de asbestdeskundige.

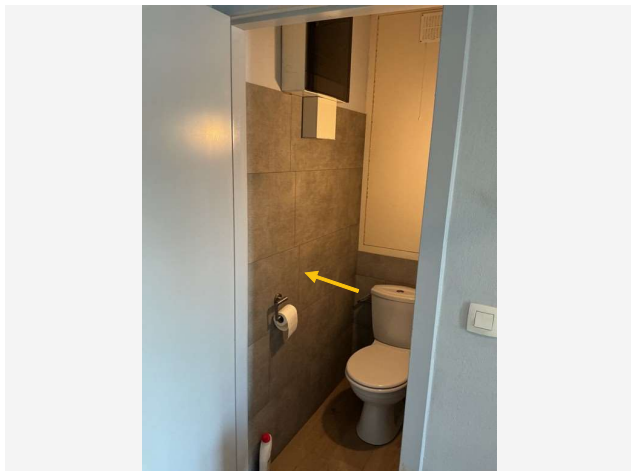
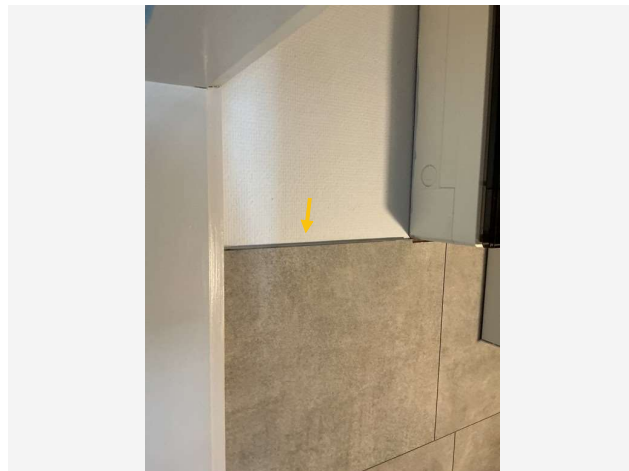
Fiche 4: Tegellijm achter wandtegels & plinten badkamer en wc

Op moment van de inspectie kon niet worden nagegaan of de tegellijm achter de muurtegels/plinten asbestverdacht is. Bij renovatie of verwijdering van de tegels dient het materiaal te worden geanalyseerd voor de werken van start gaan.

Basis voor advies	Beoordeling op basis van expertise, zonder een vaststelling door de asbestdeskundige.
Primaire drager	Binnenwand
(Asbest)materiaal	In-situ afwerkingslagen - Lijm laag

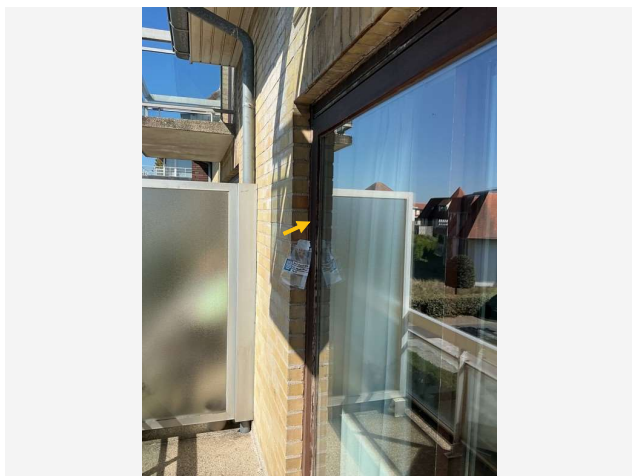
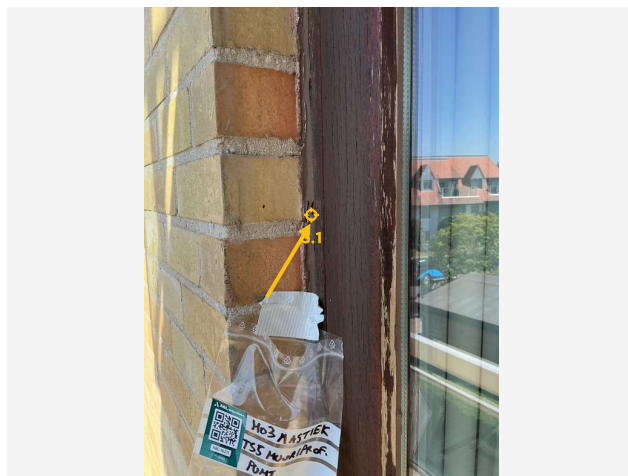
Conclusie

Geen asbest

#	Type	Referentie	Resultaat
5.1	Puntmonster	M03	Geen asbest

Beschrijving	Mastiek/kit tussen muur en profiel buiten
Omgeving	Buiten
Primaire drager	Wandopening verticaal (raam, deur, ...)
Bindmiddel van materiaal	Kitten, mastiek, pasta
Gebondenheid op basis van bindmiddel	Hecht
Hoeveelheid (lengte - aantal)	<ul style="list-style-type: none">• 25,00 m - 1 stuk
Totale lengte	25,00 m
Identificatiemethode	Een monstername door de asbestdeskundige met laboanalyse door een asbestlabo.
Destructieve handeling voor identificatie	Nee
Opmerking	De hoeveelheid is een schatting

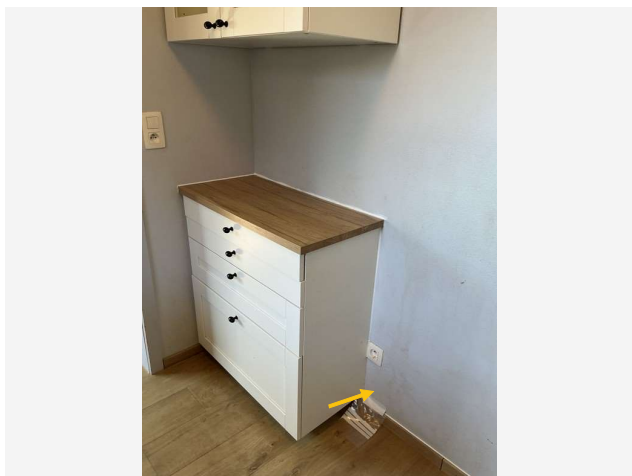
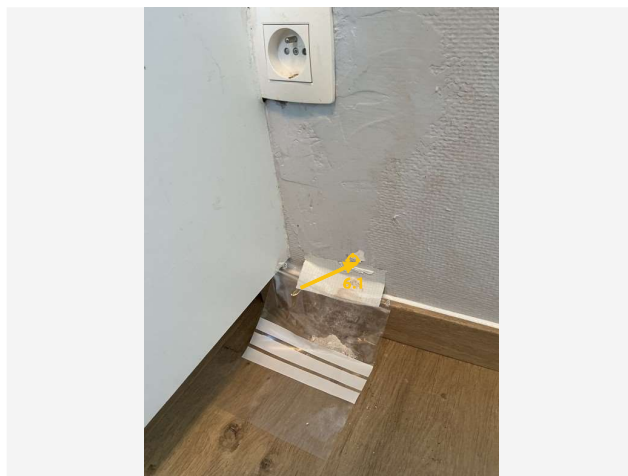
Fiche 6: Pleisterwerk wanden

Conclusie

Geen asbest

#	Type	Referentie	Resultaat
6.1	Mengmonster	M02	Geen asbest

Beschrijving	Pleisterwerk wanden
Omgeving	Binnen
Primaire drager	Binnenwand
Bindmiddel van materiaal	Gips - kalk
Gebondenheid op basis van bindmiddel	Niet-hechtgebonden
Hoeveelheid (oppervlakte - dikte - aantal)	• 375,00 m ² - 3,00 cm - 1 stuk
Totaal volume	11,25 m ³
Identificatiemethode	Een monstername door de asbestdeskundige met laboanalyse door een asbestlabo.
Destructieve handeling voor identificatie	Nee
Opmerking	<p>De hoeveelheid betreft een schatting.</p> <p>Het materiaal werd bemonsterd op de volgende locaties: keuken en slaapkamer</p> <p>Het materiaal op volgende verplichte locatie werd niet bemonsterd wegens: Er is geen stookruimte aanwezig, de trappenhal wordt opgenomen bij de asbestinventaris van de gemeenschappelijke delen.</p>

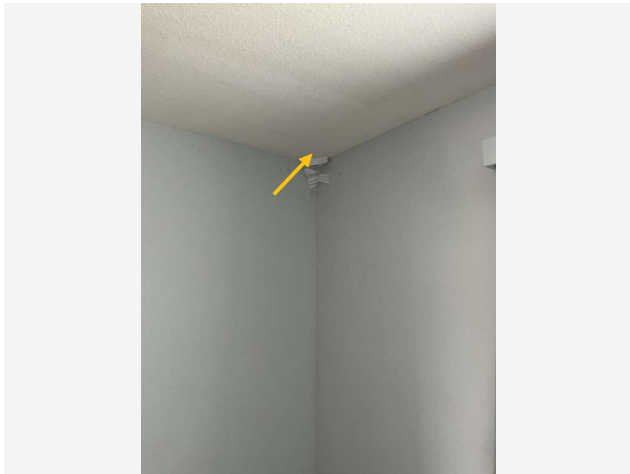
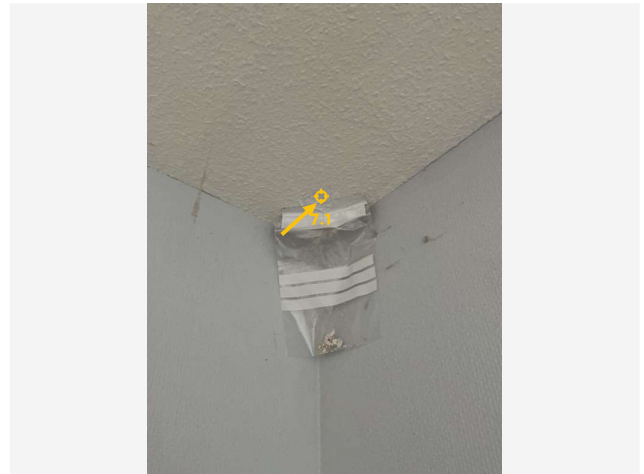
Fiche 7: Pleisterwerk plafonds

Conclusie

Geen asbest

#	Type	Referentie	Resultaat
7.1	Mengmonster	M01	Geen asbest

Beschrijving	Pleisterwerk plafonds
Omgeving	Binnen
Primaire drager	Plafond
Bindmiddel van materiaal	Gips - kalk
Gebondenheid op basis van bindmiddel	Niet-hechtgebonden
Hoeveelheid (oppervlakte - dikte - aantal)	• 75,00 m ² - 2,00 cm - 1 stuk
Totaal volume	1,50 m ³
Identificatiemethode	Een monstername door de asbestdeskundige met laboanalyse door een asbestlabo.
Destructieve handeling voor identificatie	Nee
Opmerking	<p>De hoeveelheid betreft een schatting</p> <p>Het materiaal werd bemonsterd op de volgende locaties: badkamer en slaapkamer</p> <p>Het materiaal op volgende verplichte locatie werd niet bemonsterd wegens: Er is geen stookruimte aanwezig, de trappenhal wordt opgenomen bij de asbestinventaris van de gemeenschappelijke delen.</p>

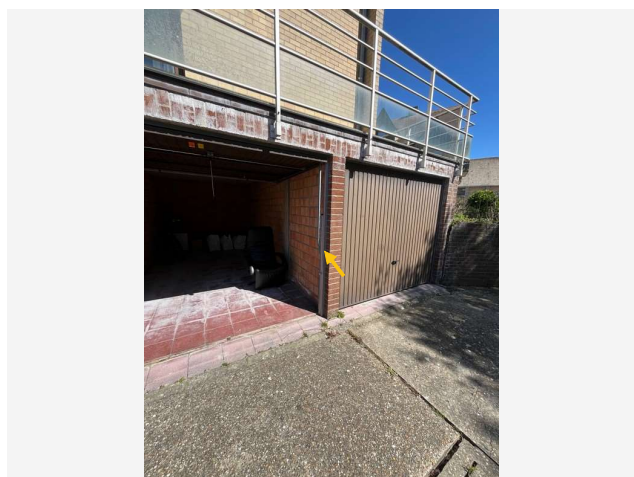
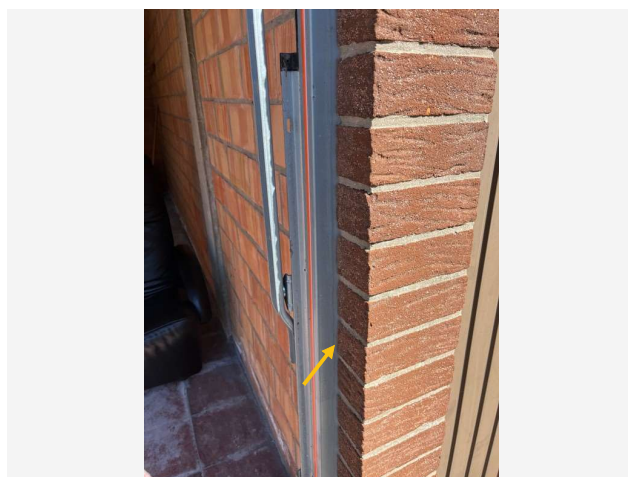
Beschrijving	Notitie	Terug te vinden op plannen
Fiche 8: Afkitting garagepoort garage nr.2	De afkitting van de garagepoort bestaat uit siliconen. Dit is niet asbestverdacht	Plan 3.1: Garage nr.2
