Asbestinventarisatetest

Leopold II Laan 9, 8670 Koksijde

Attestnummer : 20260621-000063.000

Uitgegeven op : 21.06.2026

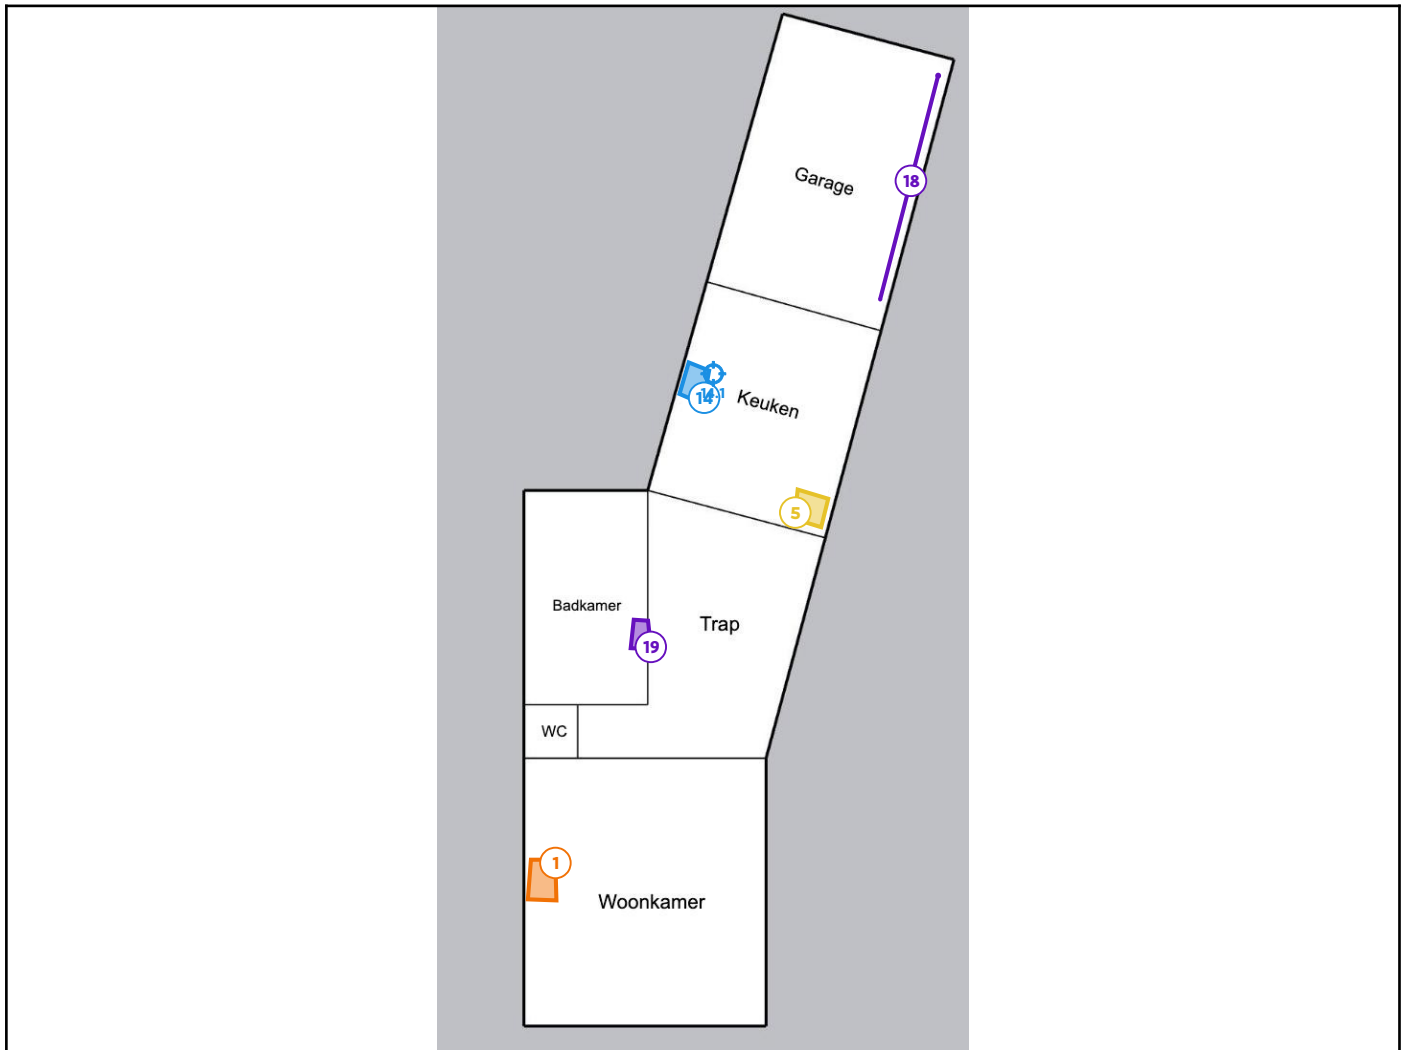
Plan 1.3: Plan GV

Beschrijving	Type	Actie
1. Kachelkoord	Asbestmateriaal	Verwijderen
5. Bakeliet - teller	Asbestmateriaal	Zorgvuldig beheren
14. Antidreunplaat	Geen asbest	-
14.1 Code: PM07	Puntmonster	-
18. Leidingisolatie (niet asbestverdacht)	Overige ruimte of materiaal	-
19. gasgeiser (niet verdacht)	Overige ruimte of materiaal	-

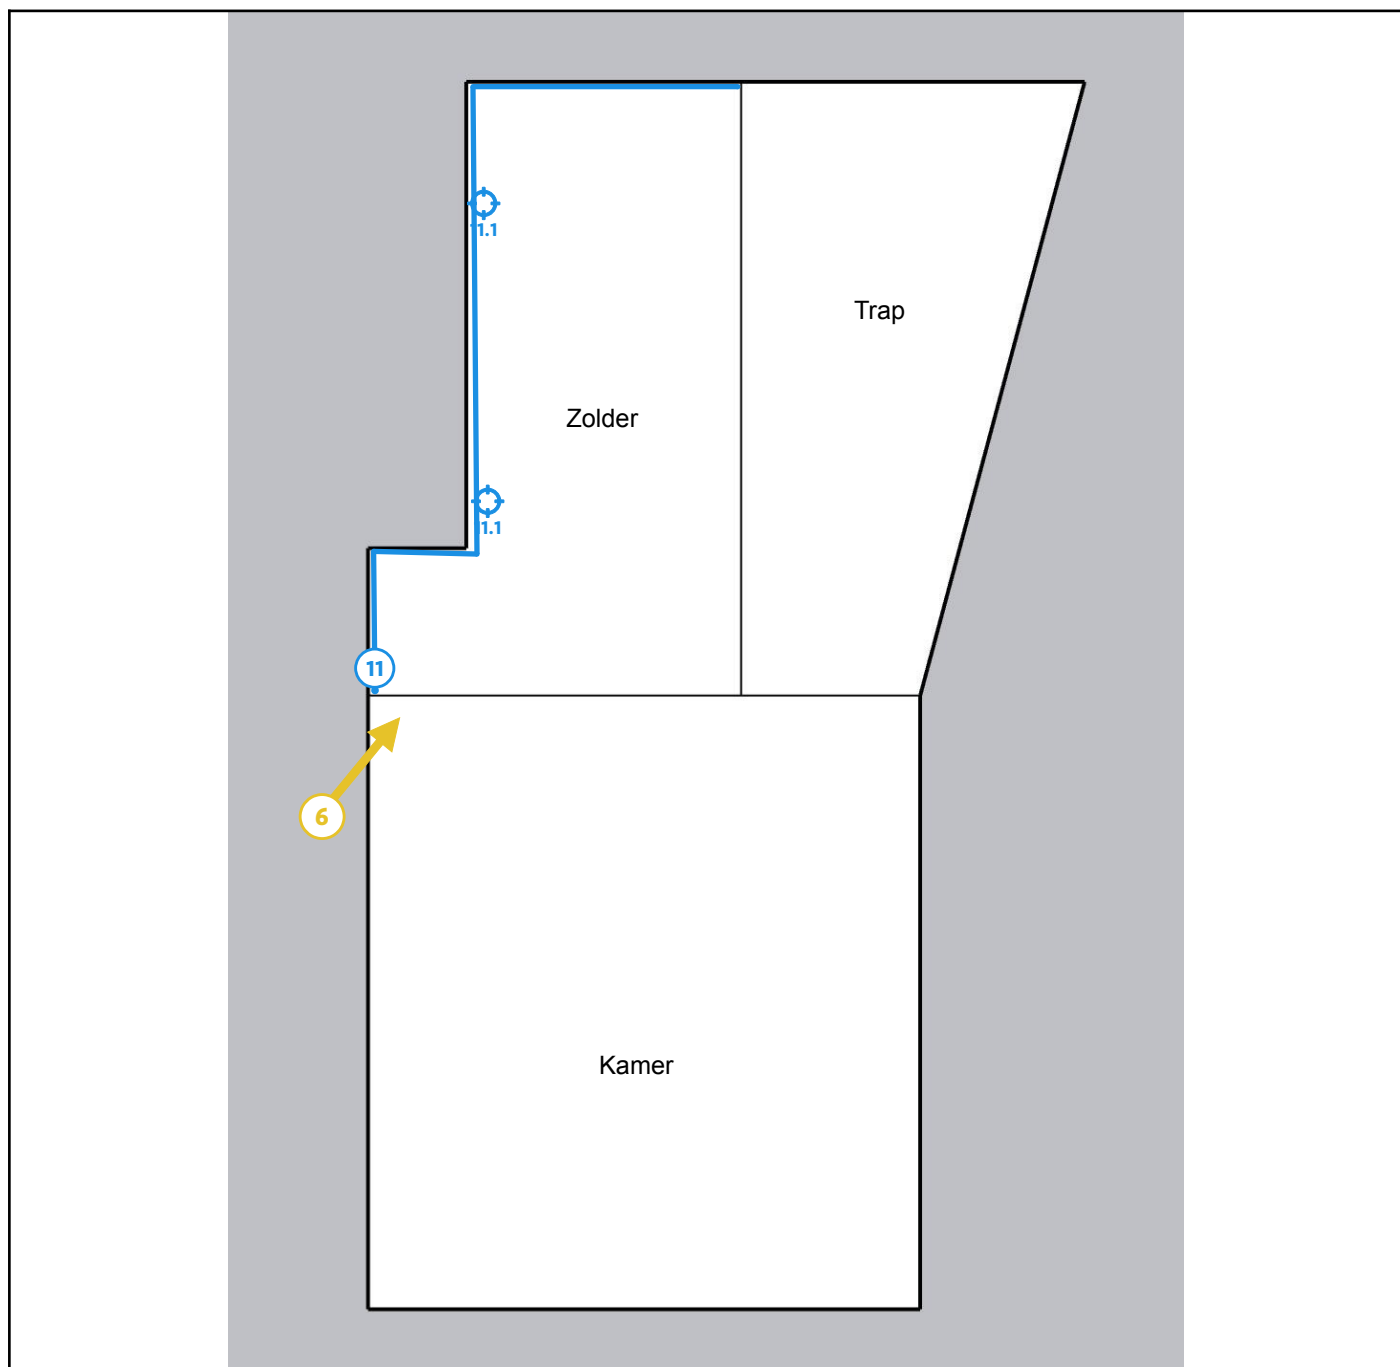
Plan 1.7: Plan V2:zolder

Beschrijving	Type	Actie
6. Bakeliet - Schakelaar	Asbestmateriaal	Zorgvuldig beheren
11. Cementering zolder	Geen asbest	-
11.1 Code: MM06	Mengmonster	-

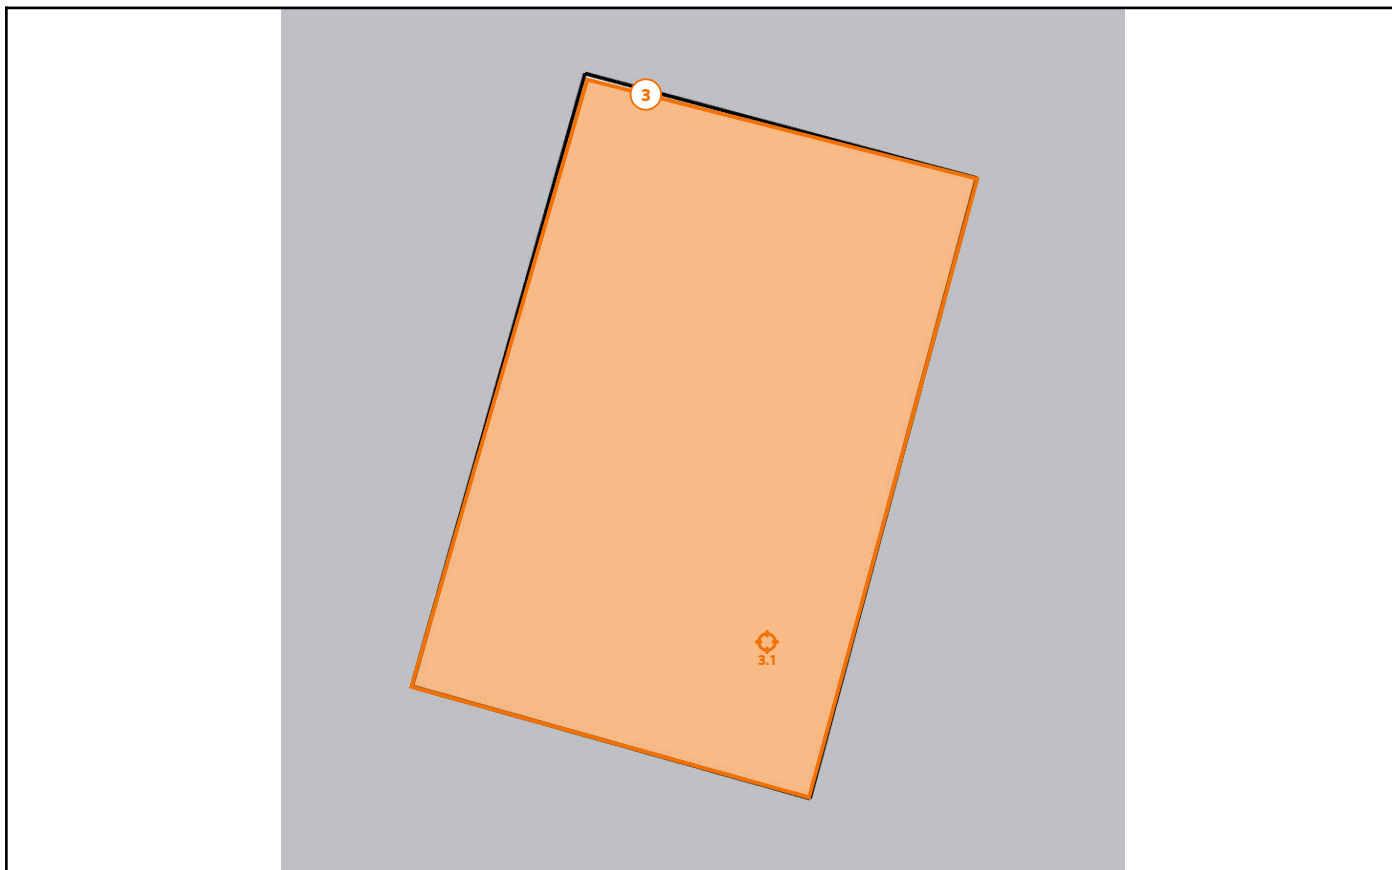
Plan 1.8: Plan zolder garage

Beschrijving	Type	Actie
3. Onderdak garage	Asbestmateriaal	Maatregelen nemen
3.1 Code: PM04	Puntmonster	-

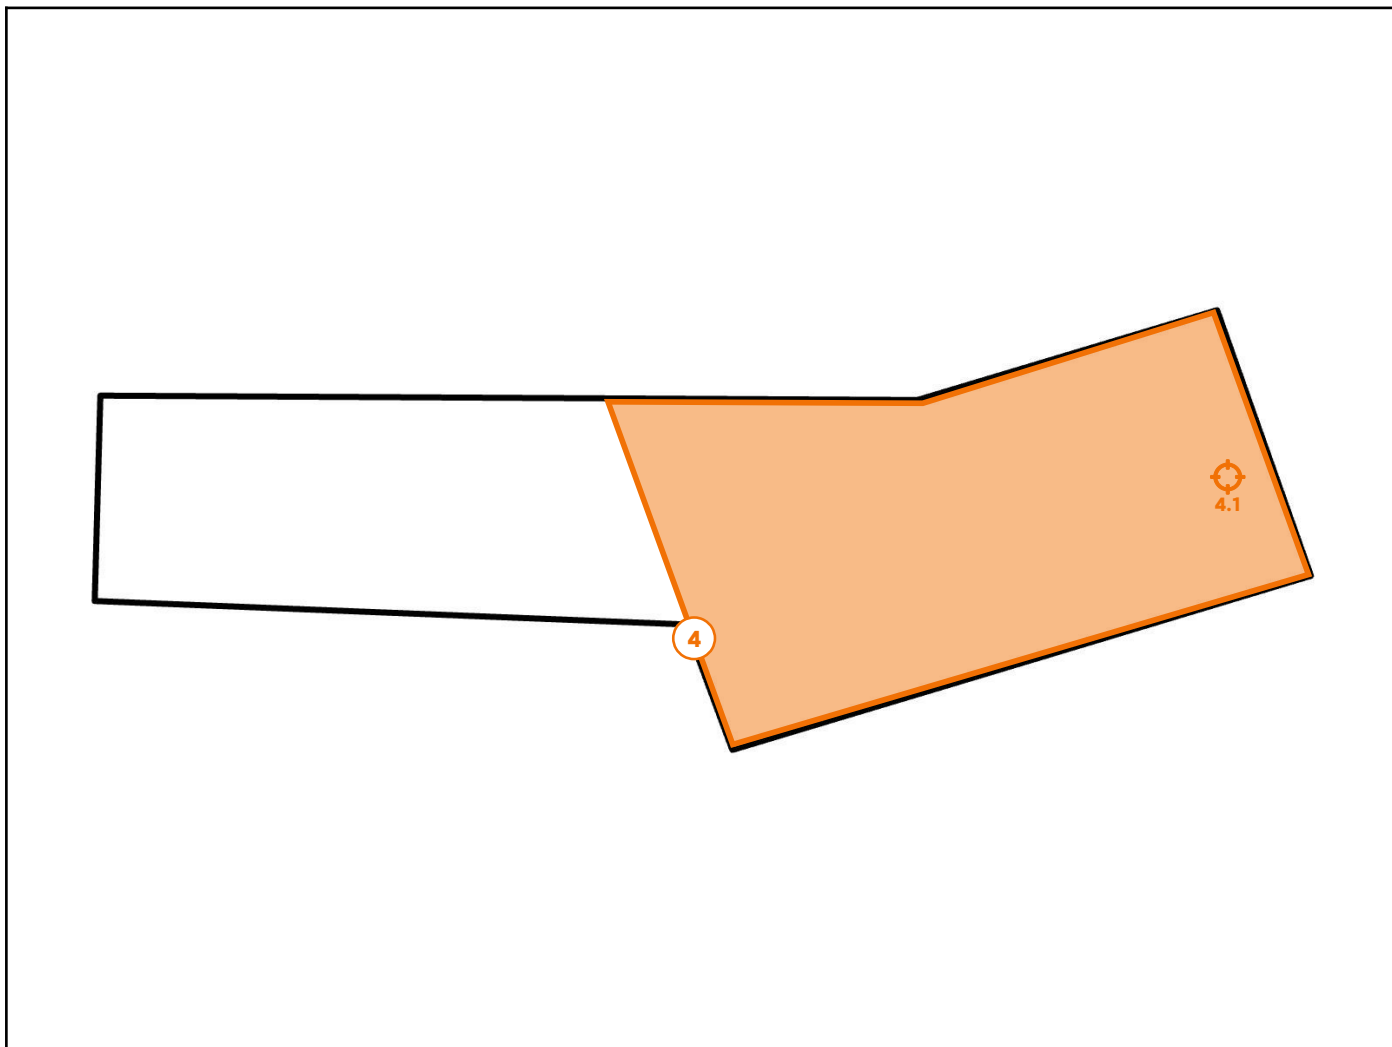
Plan 1.10: Plan woning

Beschrijving	Type	Actie
4. Onderdak woning	Asbestmateriaal	Maatregelen nemen
4.1 Code: PM03	Puntmonster	-

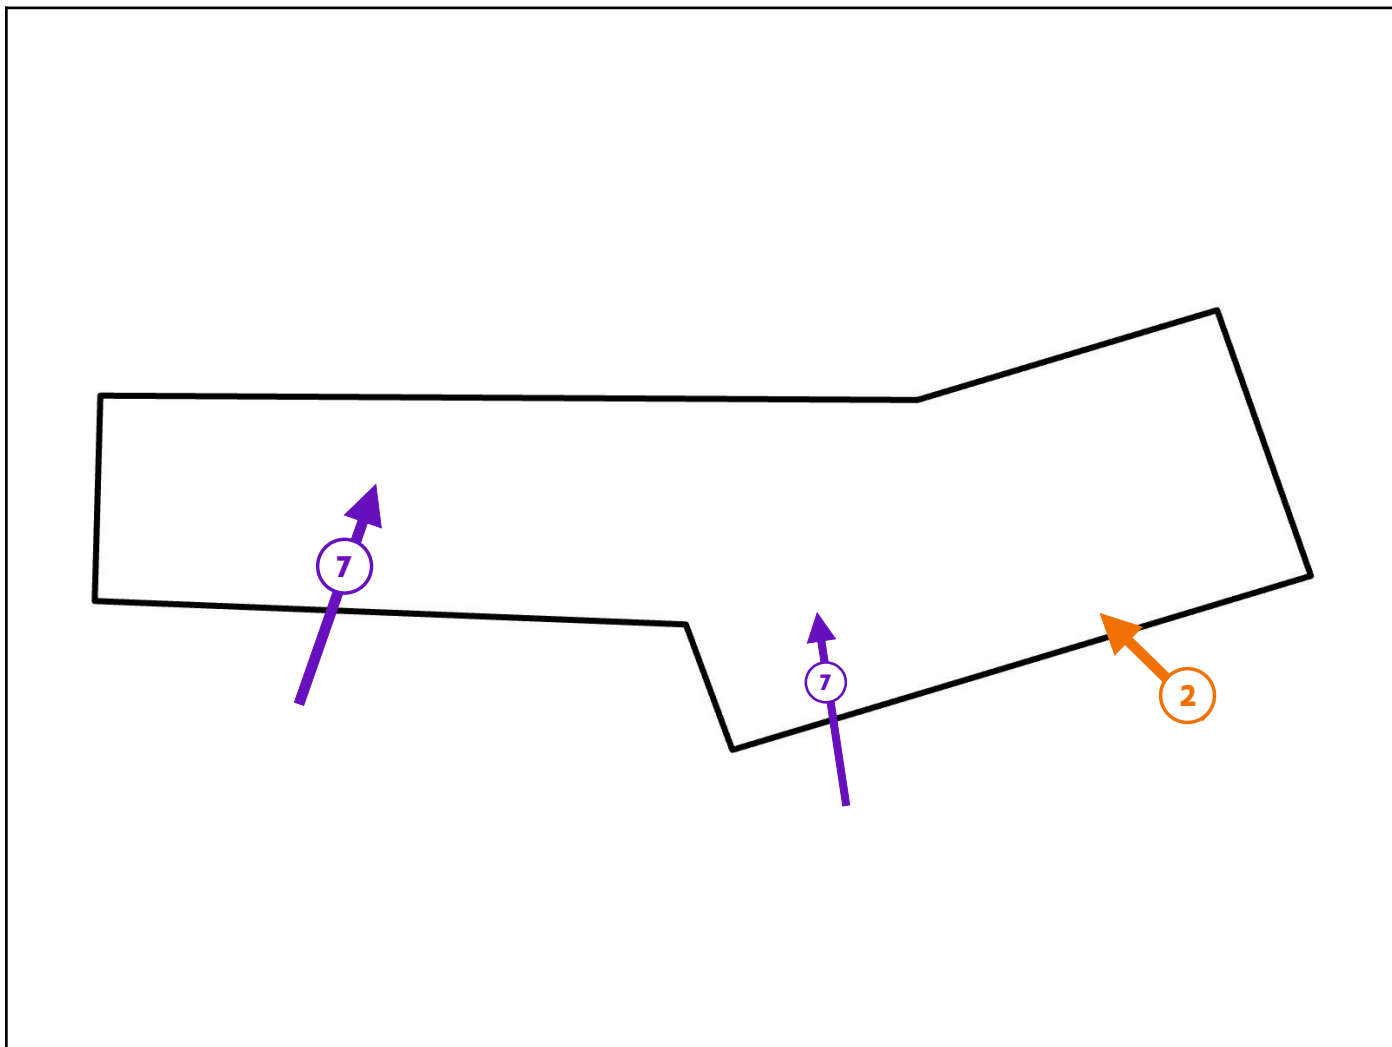
Plan 1.11: Plan woning

Beschrijving	Type	Actie
2. Rookgaskanaal	Asbestmateriaal	Verwijderen
7. Schouwen	Beperking	-

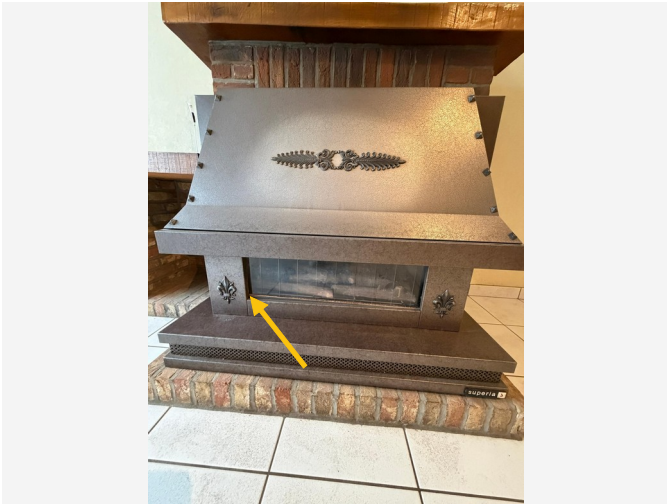
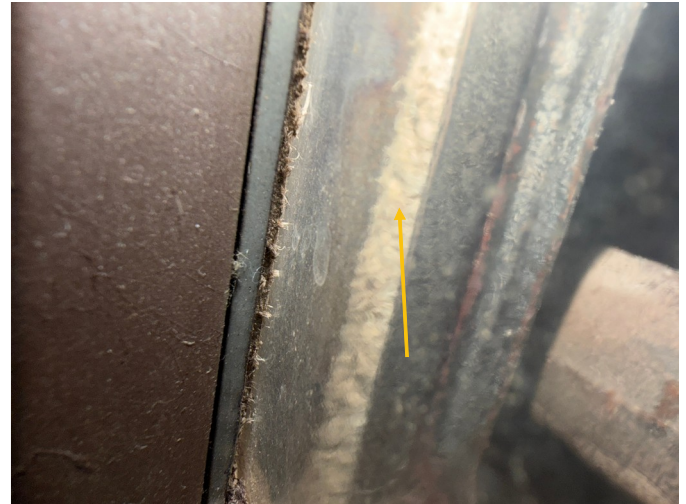
Eindbeoordeling materiaalrisico	Laag materiaalrisico en/of verlaagde kans op vezelvrijgave
---------------------------------	--

Gebondenheid	Categorie 3: niet-hechtgebonden met weinig of geen matrix
Asbestsoort (vezeltype)	Alleen chrysotiel aanwezig
Asbestconcentratie	Hoog ($\geq 50\%$)
Afschermingsgraad van het gehele materiaal	Stootvaste afscherming of omkasting
Toestand van het materiaal	Matig beschadigd, matig verweerd

Beschrijving	Kachelkoord
Omgeving	Binnen
Primaire drager	Ruimteverwarming
Asbestmateriaal	Koord, lint, band, strip
Bindmiddel van asbestmateriaal	Weinig of geen bindmiddel (textiel, bevloeking, ...)
Gebondenheid op basis van bindmiddel	Niet-hechtgebonden
Hoeveelheid (lengte - omtrek - aantal)	<ul style="list-style-type: none">• 1,00 m - 1,00 cm - 1 stuk
Totale oppervlakte	0,01 m ²
Eenvoudig bereikbaar	Ja
Bevestigingswijze	<ul style="list-style-type: none">• Los (al dan niet bedekt)
Identificatiemethode	<p>De asbestdeskundige beoordeelt het materiaal als asbestverdacht en dus asbesthoudend, en dit zonder monstername.</p> <p>Motivatie: De monstername brengt andere schade aan dan schade die inherent is aan de monstername.</p>
Destructieve handeling voor identificatie	Nee
Opmerking	Deze hoeveelheid is een schatting.

Verwijderen

- Verwijder dit asbestmateriaal zo snel mogelijk. Volg de toestand goed op.

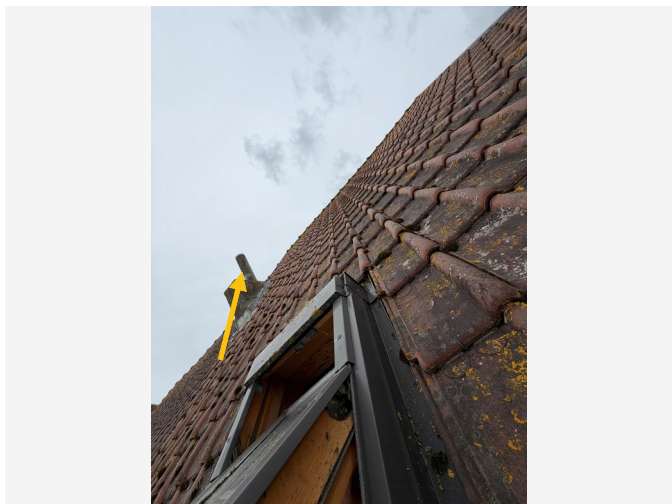
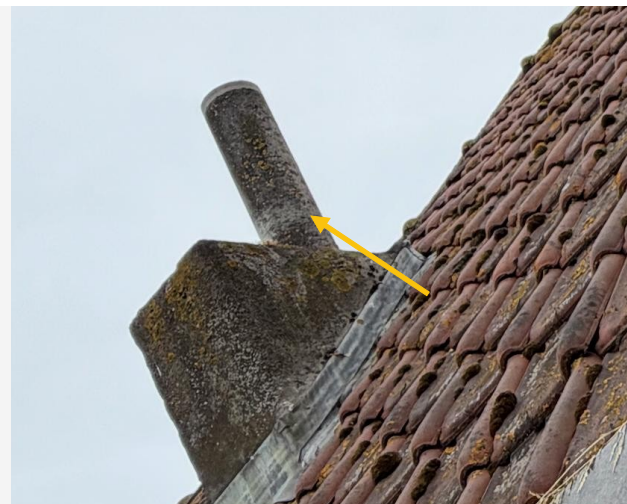
Eindbeoordeling materiaalrisico	Verhoogd materiaalrisico en/of verhoogde kans op vezelvrijgave
---------------------------------	--

Gebondenheid	Categorie 1: hechtgebonden in oorsprong
Asbestsoort (vezeltype)	Crocidoliet aanwezig
Asbestconcentratie	Laag (< 50%)
Afschermingsgraad van het gehele materiaal	Geheel of deels vrij aan de buitenlucht, maar geen contact met binnenlucht
Toestand van het materiaal	Matig beschadigd, matig verweerd

Beschrijving	Rookgaskanaal
Omgeving	Buiten
Primaire drager	HVAC infrastructuur en uitrusting
Asbestmateriaal	Rookgaskanaal
Bindmiddel van asbestmateriaal	Cement
Gebondenheid op basis van bindmiddel	Hecht
Hoeveelheid (lengte - omtrek - dikte - aantal)	<ul style="list-style-type: none"> • 1,00 m - 30,00 cm - 1,00 cm - 1 stuk
Totaal volume	0,003 m ³
Eenvoudig bereikbaar	Ja
Bevestigingswijze	<ul style="list-style-type: none"> • Geklemd • Verlijmd, ingegoten, versmeerd
Identificatiemethode	<p>De asbestdeskundige beoordeelt het materiaal als asbestverdacht en dus asbesthoudend, en dit zonder monstername.</p> <p>Motivatie: Er is een onderzoeksbeperking die monstername verhindert; De ruimte of het materiaal bevindt zich hoger dan 3,5 meter vanaf een vaste ondergrond.</p>
Destructieve handeling voor identificatie	Nee
Opmerking	De hoeveelheid is een inschatting. Hieraan kunnen evenwel geen rechten worden ontleend.

Verwijderen

- Verwijder dit asbestmateriaal zo snel mogelijk. Volg de toestand goed op.
- Voer bijkomende staalname(s) uit.

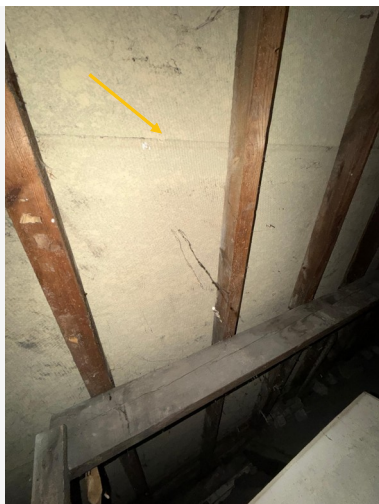
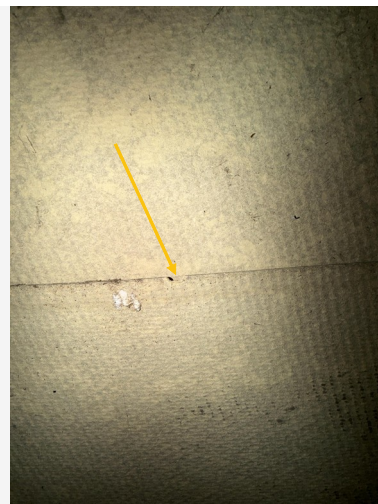
Eindbeoordeling materiaalrisico	Verhoogd materiaalrisico en/of verhoogde kans op vezelvrijgave
---------------------------------	--

Gebondenheid	Categorie 1: hechtgebonden in oorsprong
Asbestsoort (vezeltype)	Alleen chrysotiel aanwezig
Asbestconcentratie	Laag (< 50%)
Afschermingsgraad van het gehele materiaal	Geheel of deels vrij aan de binnenlucht, maar geen contact met binnenluchtstromen
Toestand van het materiaal	Matig beschadigd, matig verweerd

#	Type	Referentie	Resultaat
3.1	Puntmonster	PM04	Chrysotiel

Beschrijving	Onderdak garage
Omgeving	Binnen
Primaire drager	Schuin dak
Asbestmateriaal	Dak- en gevelbekleding - Plaat
Bindmiddel van asbestmateriaal	Cement
Gebondenheid op basis van bindmiddel	Hecht
Hoeveelheid (oppervlakte - dikte - aantal)	<ul style="list-style-type: none">• 40,00 m² - 1,97 cm - 1 stuk
Totaal volume	0,788 m ³
Eenvoudig bereikbaar	Nee <ul style="list-style-type: none">• Het asbestmateriaal is bedekt (uitgezonderd laag verf, coating, behang, kunststof, textiel) en het wegnemen van het bedekkende materiaal kan niet zonder het bedekkende materiaal te beschadigen.
Bevestigingswijze	<ul style="list-style-type: none">• Genageld, geniet
Identificatiemethode	Een monstername door de asbestdeskundige met laboanalyse door een asbestlabo.
Destructieve handeling voor identificatie	Nee
Opmerking	Deze hoeveelheid is een schatting. Staalnames werden genomen conform het inspectieprotocol waar mogelijk.

Maatregelen nemen

- Scherm in afwachting van verwijdering het asbestmateriaal af van luchtstromingen en verstoring: bijvoorbeeld door het te verpakken, te fixeren, af te dekken, signalisatie - afbakening aan te brengen, ...
- Zorg voor een veilig beheer en verwijder dit asbestmateriaal wanneer het bij werken eenvoudig bereikbaar wordt. Controleer de toestand jaarlijks op wijzigingen.

- Eenvoudige handelingen: enkel door erkend asbestverwijderaar
De onderdakplaten in menuiserie bevatten hechtgebonden asbest, maar zijn van een broze aard en bevinden zich in een moeilijk bereikbare zone (dakstructuur). Tijdens verwijdering is er een reëel risico op breuk, waardoor asbestvezels kunnen vrijkomen. Door hun bevestigingswijze en locatie is een zorgvuldige en veilige demontage enkel mogelijk door een erkend asbestverwijderaar die beschikt over de vereiste opleiding, beschermingsmiddelen en afzuiginstallaties. Bovendien kunnen tijdens verwijdering bijkomende handelingen zoals snijden, breken of loswrikken noodzakelijk zijn, wat de kans op vezelverspreiding verhoogt. Volgens de richtlijnen van OVAM is verwijdering door een erkende asbestverwijderaar in dit geval de enige veilige en conforme methode.

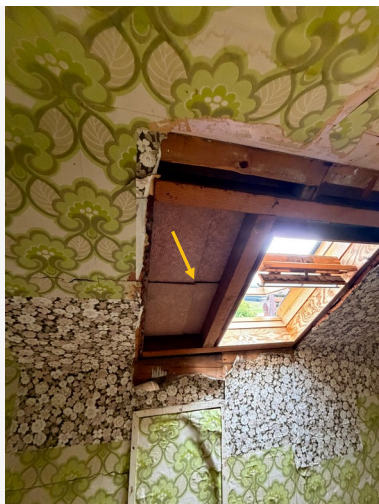
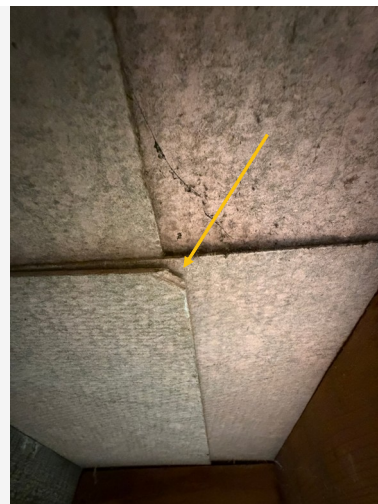
Eindbeoordeling materiaalrisico	Verhoogd materiaalrisico en/of verhoogde kans op vezelvrijgave
---------------------------------	--

Gebondenheid	Categorie 1: hechtgebonden in oorsprong
Asbestsoort (vezeltype)	Alleen chrysotiel aanwezig
Asbestconcentratie	Laag (< 50%)
Afschermingsgraad van het gehele materiaal	Geheel of deels vrij aan de binnenlucht, maar geen contact met binnenluchtstromen
Toestand van het materiaal	Matig beschadigd, matig verweerd

#	Type	Referentie	Resultaat
4.1	Puntmonster	PM03	Chrysotiel

Beschrijving	Onderdak woning
Omgeving	Binnen
Primaire drager	Schuin dak
Asbestmateriaal	Plaat, paneel, tablet - Type Menuiserite
Bindmiddel van asbestmateriaal	Cement
Gebondenheid op basis van bindmiddel	Hecht
Hoeveelheid (oppervlakte - dikte - aantal)	<ul style="list-style-type: none"> • 40,00 m² - 2,00 cm - 1 stuk
Totaal volume	0,80 m ³
Eenvoudig bereikbaar	<p>Nee</p> <ul style="list-style-type: none"> • Het asbestmateriaal is bedekt (uitgezonderd laag verf, coating, behang, kunststof, textiel) en het wegnemen van het bedekkende materiaal kan niet zonder het bedekkende materiaal te beschadigen.
Bevestigingswijze	<ul style="list-style-type: none"> • Genageld, geniet
Identificatiemethode	Een monstername door de asbestdeskundige met laboanalyse door een asbestlabo.
Destructieve handeling voor identificatie	Nee
Opmerking	Deze hoeveelheid is een schatting. Staalnames werden genomen conform het inspectieprotocol waar mogelijk.

Maatregelen nemen

- Scherm in afwachting van verwijdering het asbestmateriaal af van luchtstromingen en verstoring: bijvoorbeeld door het te verpakken, te fixeren, af te dekken, signalisatie - afbakening aan te brengen, ...
- Zorg voor een veilig beheer en verwijder dit asbestmateriaal wanneer het bij werken eenvoudig bereikbaar wordt. Controleer de toestand jaarlijks op wijzigingen.

- Eenvoudige handelingen: enkel door erkend asbestverwijderaar
De onderdakplaten in menuiserie bevatten hechtgebonden asbest, maar zijn van een broze aard en bevinden zich in een moeilijk bereikbare zone (dakstructuur). Tijdens verwijdering is er een reëel risico op breuk, waardoor asbestvezels kunnen vrijkomen. Door hun bevestigingswijze en locatie is een zorgvuldige en veilige demontage enkel mogelijk door een erkend asbestverwijderaar die beschikt over de vereiste opleiding, beschermingsmiddelen en afzuiginstallaties. Bovendien kunnen tijdens verwijdering bijkomende handelingen zoals snijden, breken of loswrikken noodzakelijk zijn, wat de kans op vezelverspreiding verhoogt. Volgens de richtlijnen van OVAM is verwijdering door een erkende asbestverwijderaar in dit geval de enige veilige en conforme methode.

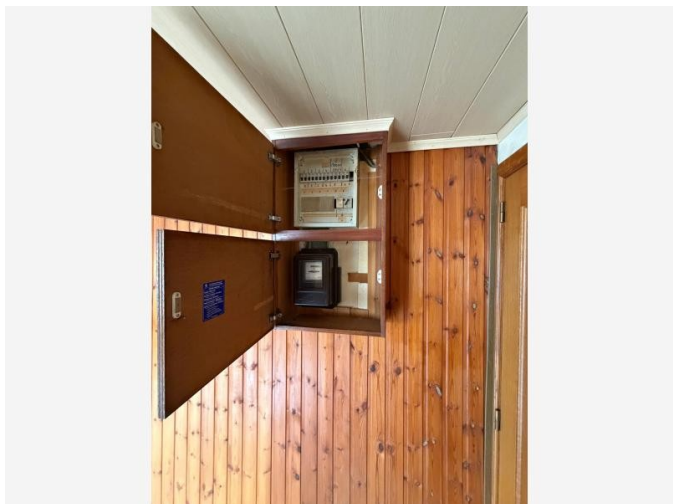
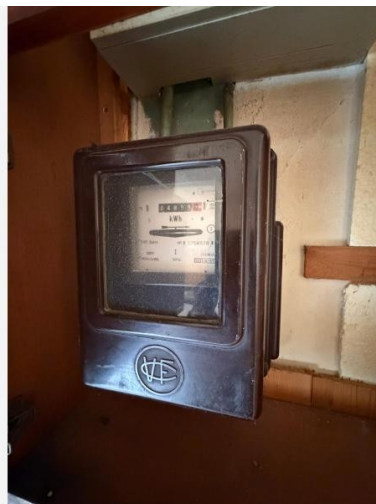
Beschrijving	Bakeliet - teller
Omgeving	Binnen
Primaire drager	Communicatie en elektrische infrastructuur en uitrusting
Asbestmateriaal	Plaat, paneel, tablet - Type Bakeliet
Bindmiddel van asbestmateriaal	Kunststof of -hars
Gebondenheid op basis van bindmiddel	Hecht
Hoeveelheid (oppervlakte - dikte - aantal)	• 0,50 m ² - 2,00 cm - 1 stuk
Totaal volume	0,01 m ³
Eenvoudig bereikbaar	Ja
Bevestigingswijze	• Geschroefd
Identificatiemethode	De asbestdeskundige beoordeelt het materiaal als asbestverdacht en dus asbesthoudend, en dit zonder monsternamen. Motivatie: De materialen behoren niet toe aan de eigenaar voor wie de asbestdeskundige de asbestinventaris uitvoert.
Destructieve handeling voor identificatie	Nee
Opmerking	Deze hoeveelheid is een schatting.

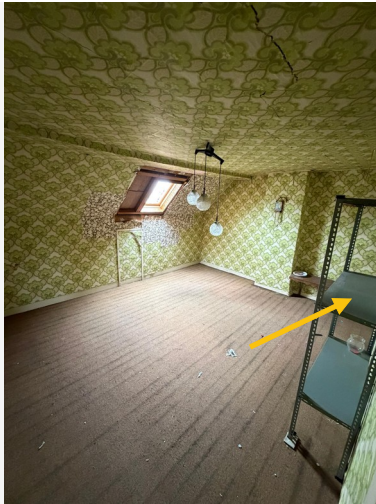
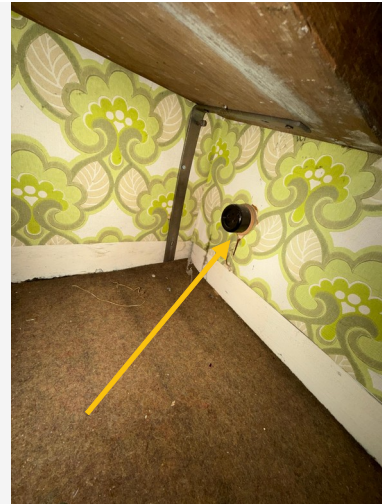
Beschrijving	Bakeliet - Schakelaar
Omgeving	Binnen
Primaire drager	Communicatie en elektrische infrastructuur en uitrusting
Asbestmateriaal	Plaat, paneel, tablet - Type Bakeliet
Bindmiddel van asbestmateriaal	Kunststof of -hars
Gebondenheid op basis van bindmiddel	Hecht
Hoeveelheid (oppervlakte - dikte - aantal)	• 0,05 m ² - 2,00 cm - 1 stuk
Totaal volume	0,001 m ³
Eenvoudig bereikbaar	Ja
Bevestigingswijze	• Geschroefd
Identificatiemethode	De asbestdeskundige beoordeelt het materiaal als asbestverdacht en dus asbesthoudend, en dit zonder monstername. Motivatie: De monstername brengt andere schade aan dan schade die inherent is aan de monstername.
Destructieve handeling voor identificatie	Nee
Opmerking	Deze hoeveelheid is een schatting.
