Asbestinventarisatetest

Houtsaegerlaan 72, 8670 Koksijde

Attestnummer : 20260317-000130.000

Uitgegeven op : 17.03.2026

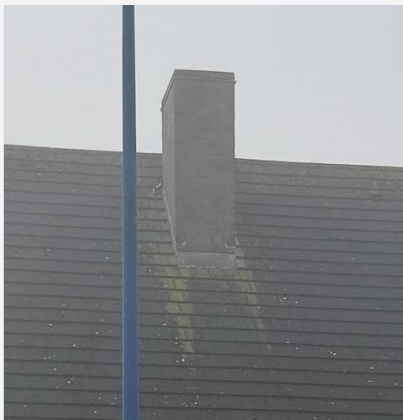
Situeringfoto

Tijdelijke beperking

Reden: Het te onderzoeken materiaal situeert zich hoger dan 3,50 m te rekenen vanaf een veilige ondergrond

Uitleg van de asbestdeskundige: De schouw bevat binnenin mogelijk een asbestcement rookgaskanaal. Laat dit onderzoeken bij eventuele werken. Meerdere schouwen op het dak. Het dak was niet mogelijk te betreden.

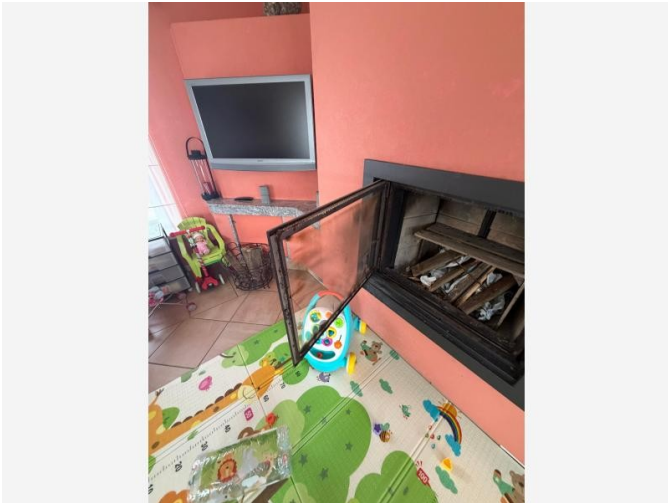
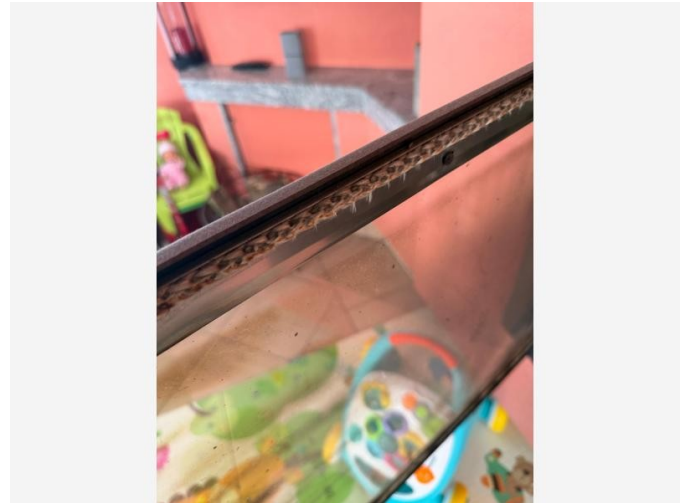
De koord in de gaskachel bestaat uit glasvezels.

Dit is niet asbestverdacht.

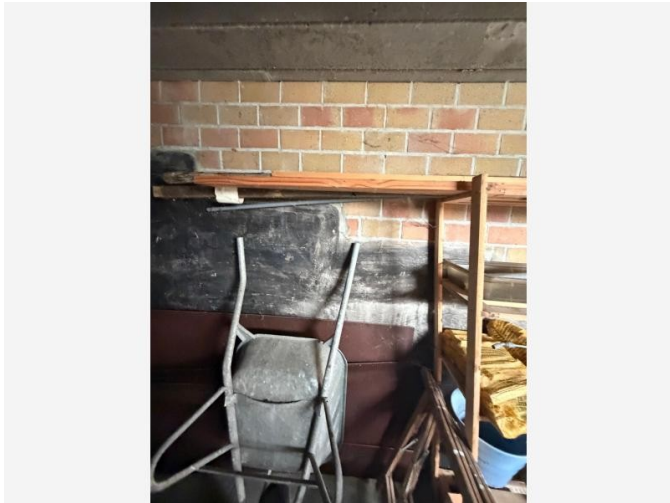
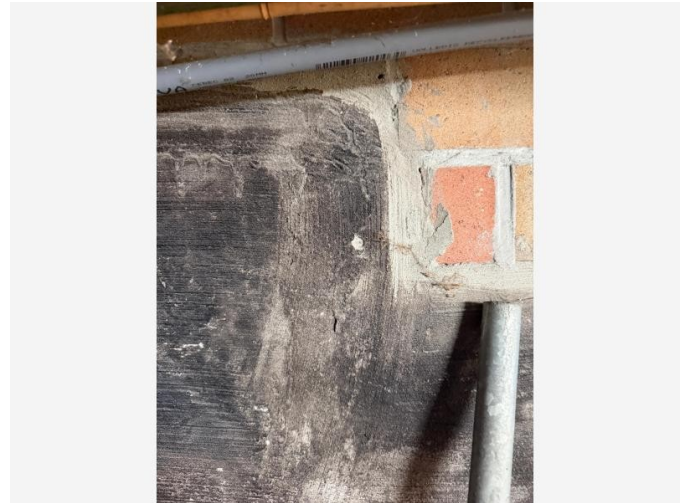
Fiche 3: Cementering - Muur kelder

Geen asbest

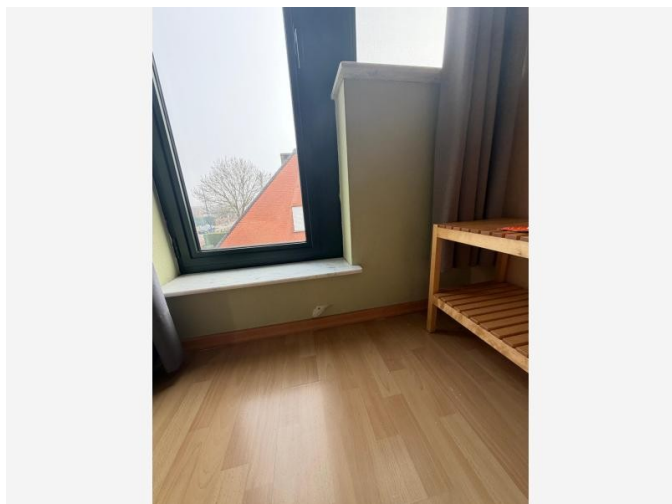
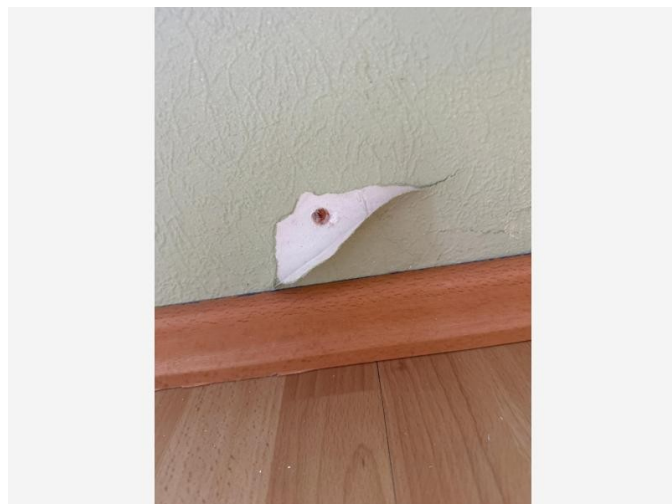
Geen asbest

| Opmerking | De hoeveelheid is een schatting. Staalnames in droge- en natte ruimtes. Geen pleisterwerk in de traphal het stooklokaal aanwezig voor extra staalnames. |

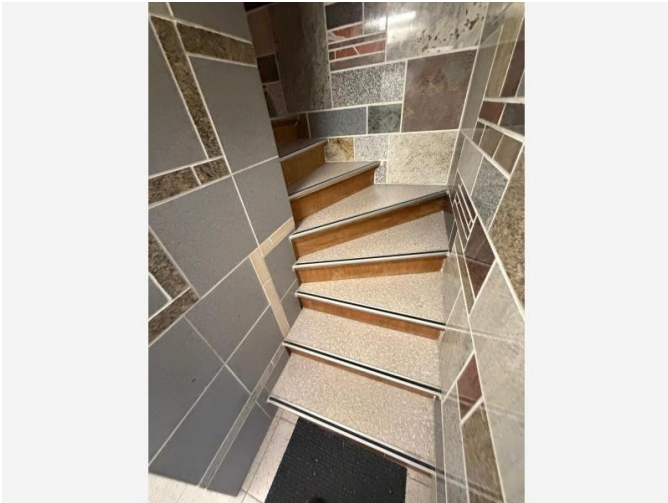
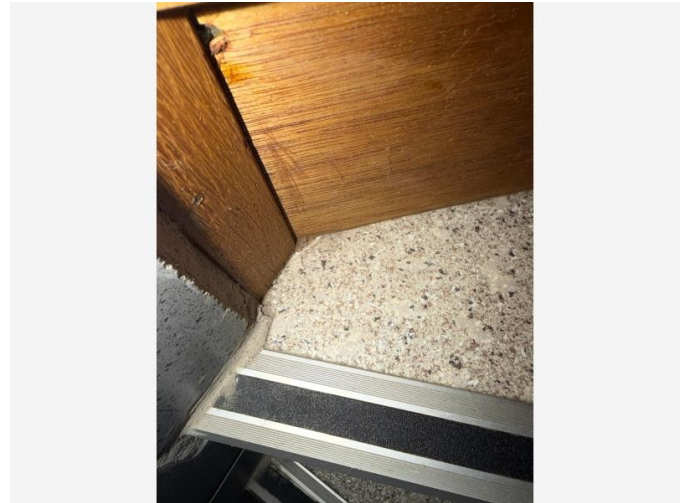
Fiche 5: Vinyl - Vloerzeil trap

Geen asbest

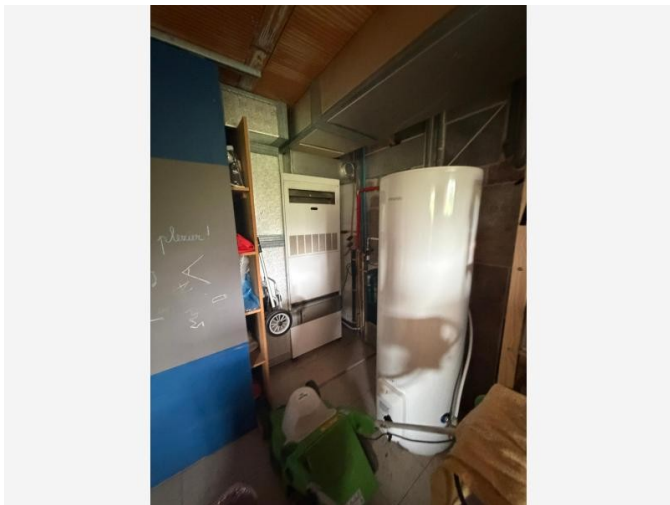
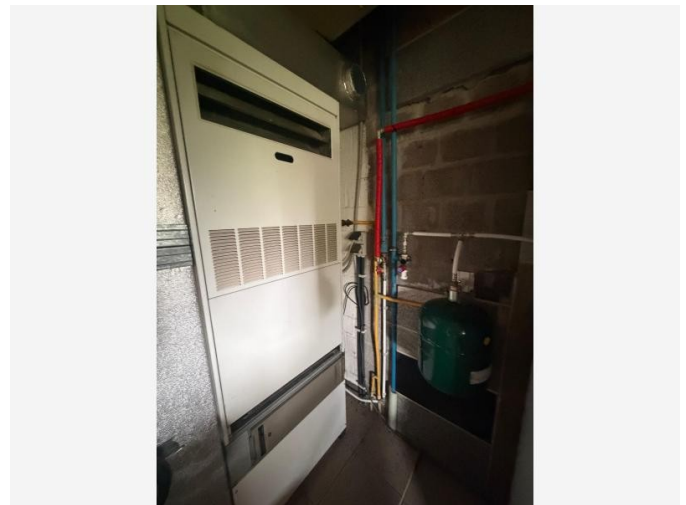
| Beschrijving | Notitie | Terug te vinden op plannen |
|--|---|---|
| Fiche 6: CV-ketel (niet verdacht) | Er zijn geen asbestverdachte toepassingen bij de stookketel. | Plan 1.6: Plan kelder |

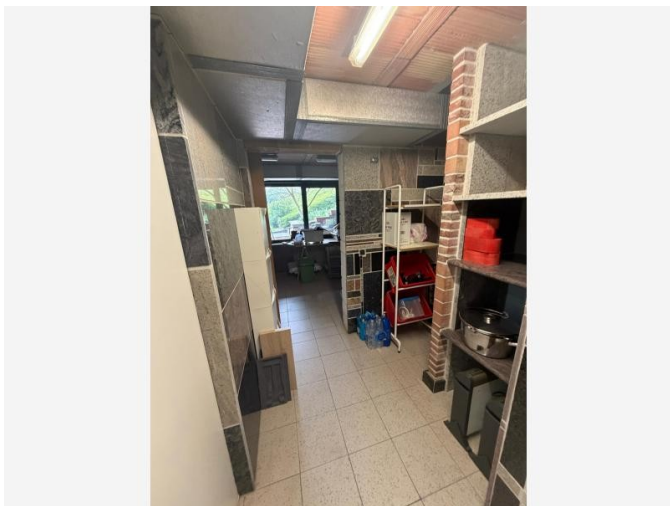
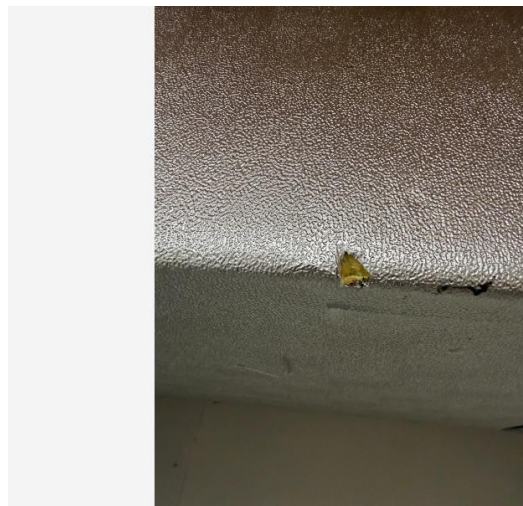
Fiche 7: Leidingislatatie (niet verdacht)

| Beschrijving | Notitie | Terug te vinden op plannen |
|--|---|---|
| Fiche 7: Leidingisolatie (niet verdacht) | De leidingisolatie bestaat uit PUR-platenbekisting, dit is niet-asbestverdacht. | - |

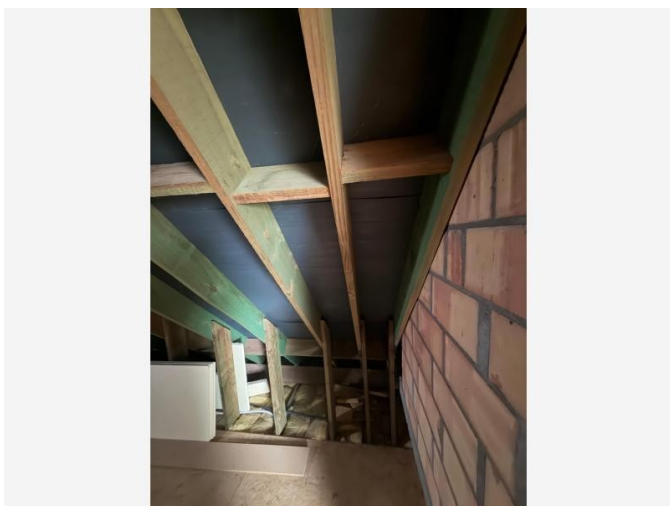
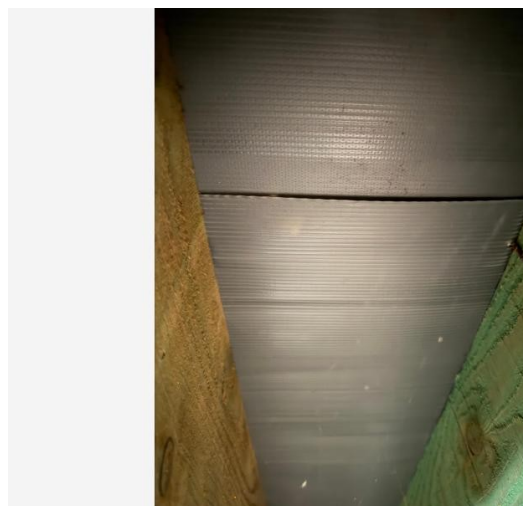
| Beschrijving | Notitie | Terug te vinden op plannen |
|--|---|---|
| Fiche 8: Onderdak (niet verdacht) | Het onderdak bestaat uit plastic platen. | Plan 1.10: Plan dak |

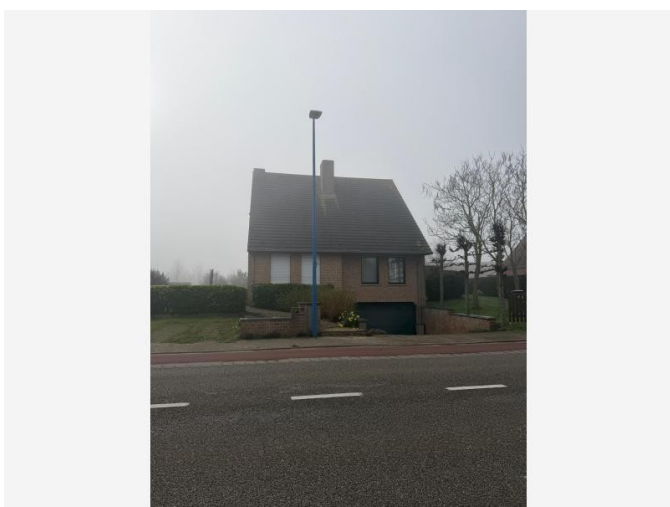
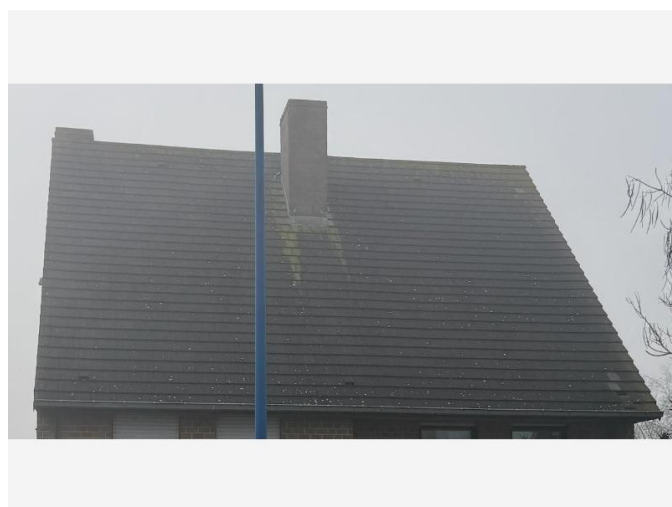
| Beschrijving | Notitie | Terug te vinden op plannen |
|--|---|---|
| Fiche 9: Dakbedekking (niet verdacht) | De dakbedekking bestaat uit keramieken dakpannen, dit is niet-asbestverdacht. | Plan 1.8: Plan dak |

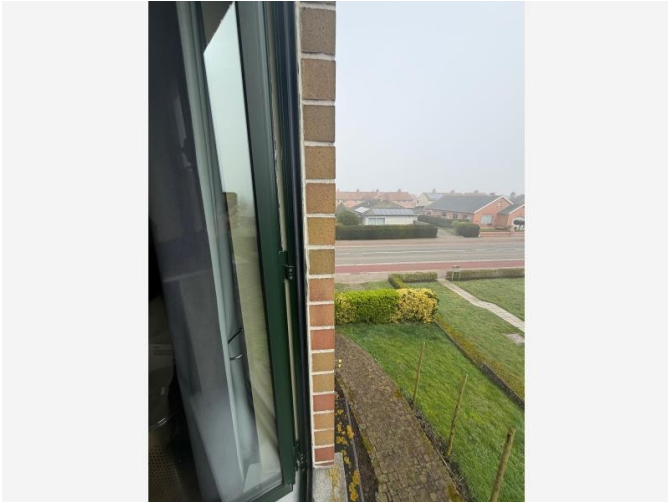
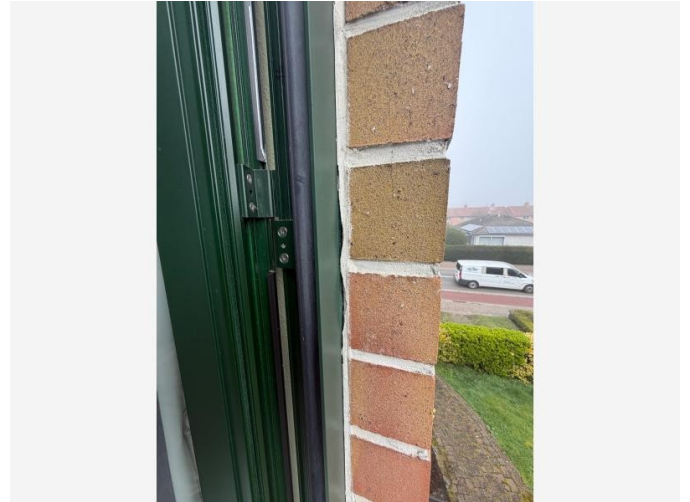
| Beschrijving | Notitie | Terug te vinden op plannen |
|--|---|---|
| Fiche 10: Mastiek (niet verdacht) | Alle wandopeningen hebben niet-asbestverdachte mastiek. | - |

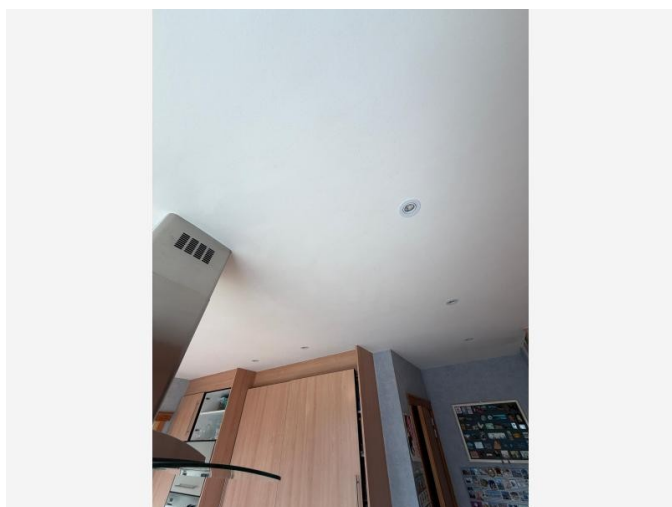
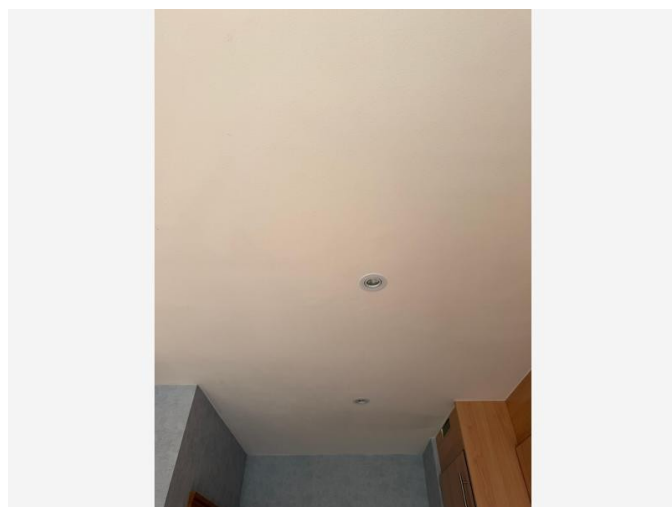
| Beschrijving | Notitie | Terug te vinden op plannen |
|--|--|---|
| Fiche 11: Geen pleisterwerk - Plafond | <p>Het plafond was afgewerkt met gipskartonplaten, dit is niet asbestverdacht.</p> <p>Mogelijk asbesttoepassingen achter de gipskartonplaten.</p> <p>Dit kan onderzocht worden met aanvullend destructief onderzoek.</p> <p>Aan het plafond in de woonkamer zijn er ook sierlijsten. Deze bestaan uit isomo, dit is niet-asbestverdacht.</p> | <p>Plan 1.3: Plan gelijkvloers</p> <p>Plan 1.5: Plan 1e verdiep</p> |
