Asbestinventarisatetest

Groendyk 450, 8670 Koksijde

Attestnummer : 20251215-000237.000

Asbestveilig (maar niet asbestvrij)

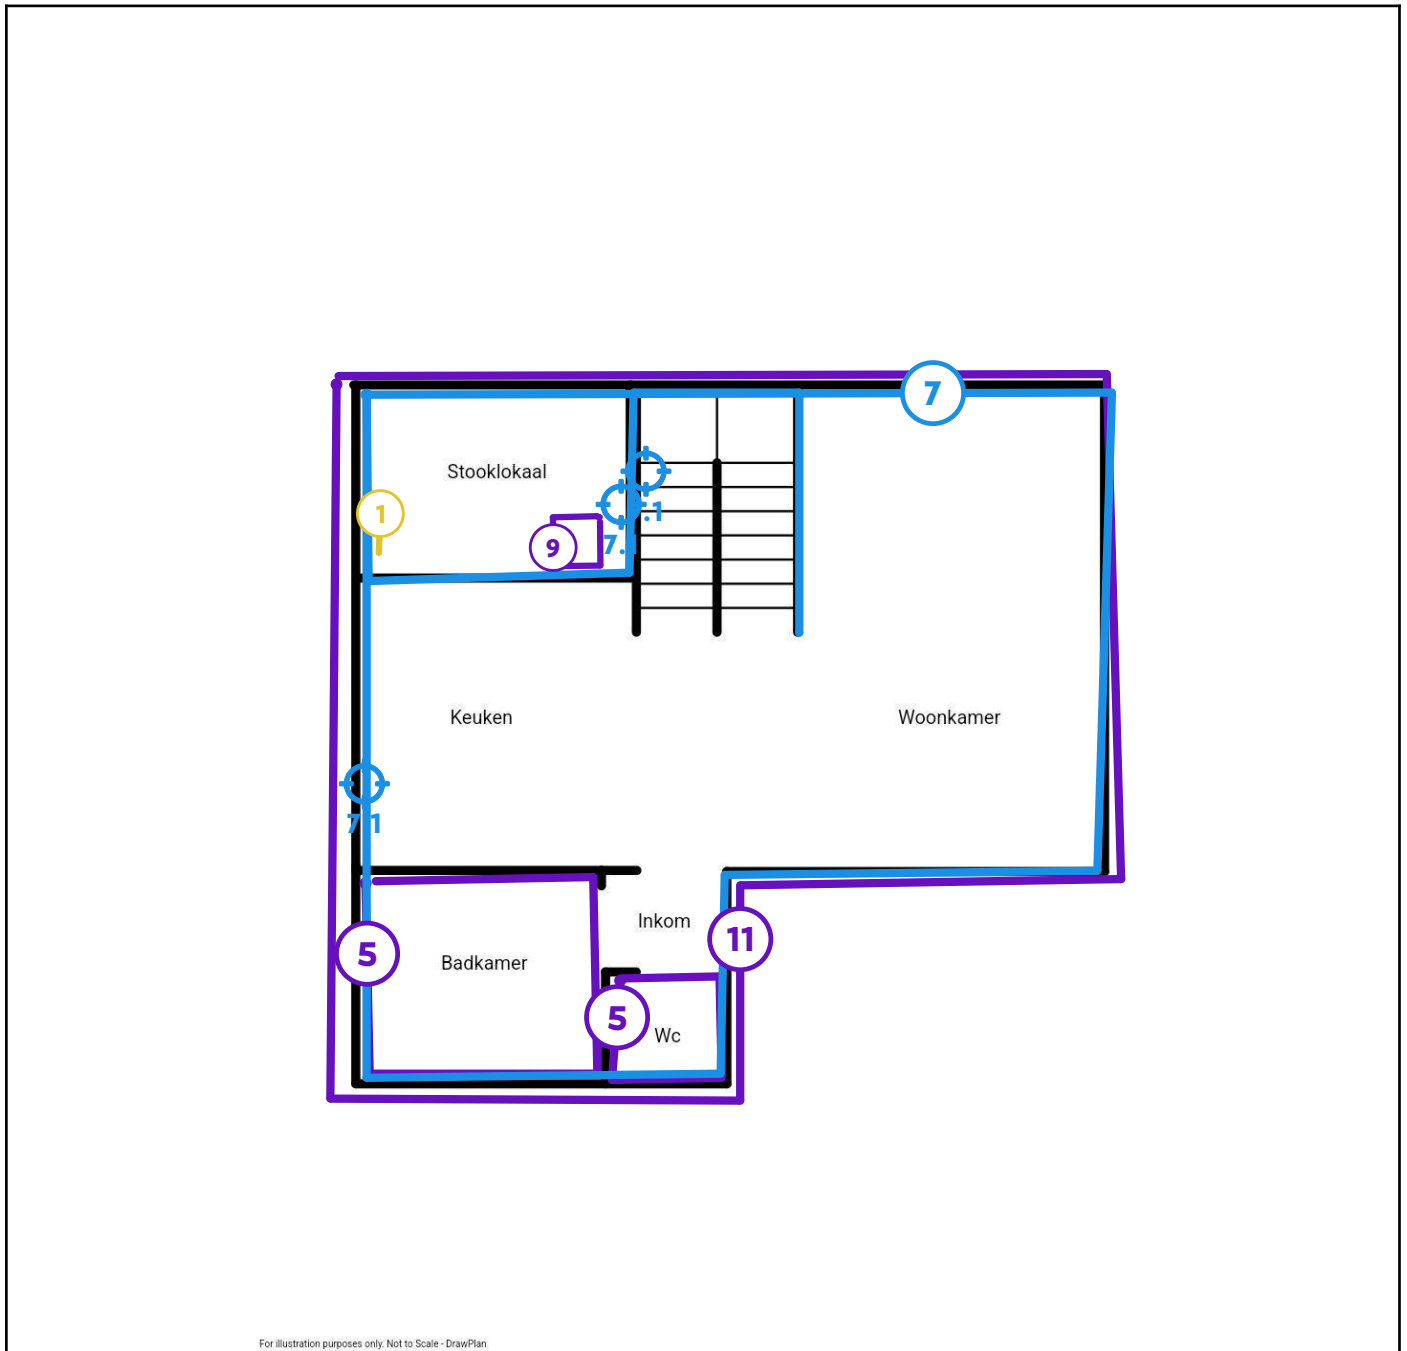
Plan 1.1: V + 0 wanden

Beschrijving	Type	Actie
1. Bakeliet schakelkast	Asbestmateriaal	Zorgvuldig beheren
5. Faiencetegels (lijm)	Advies	-
7. Pleisterwerk wanden	Geen asbest	-

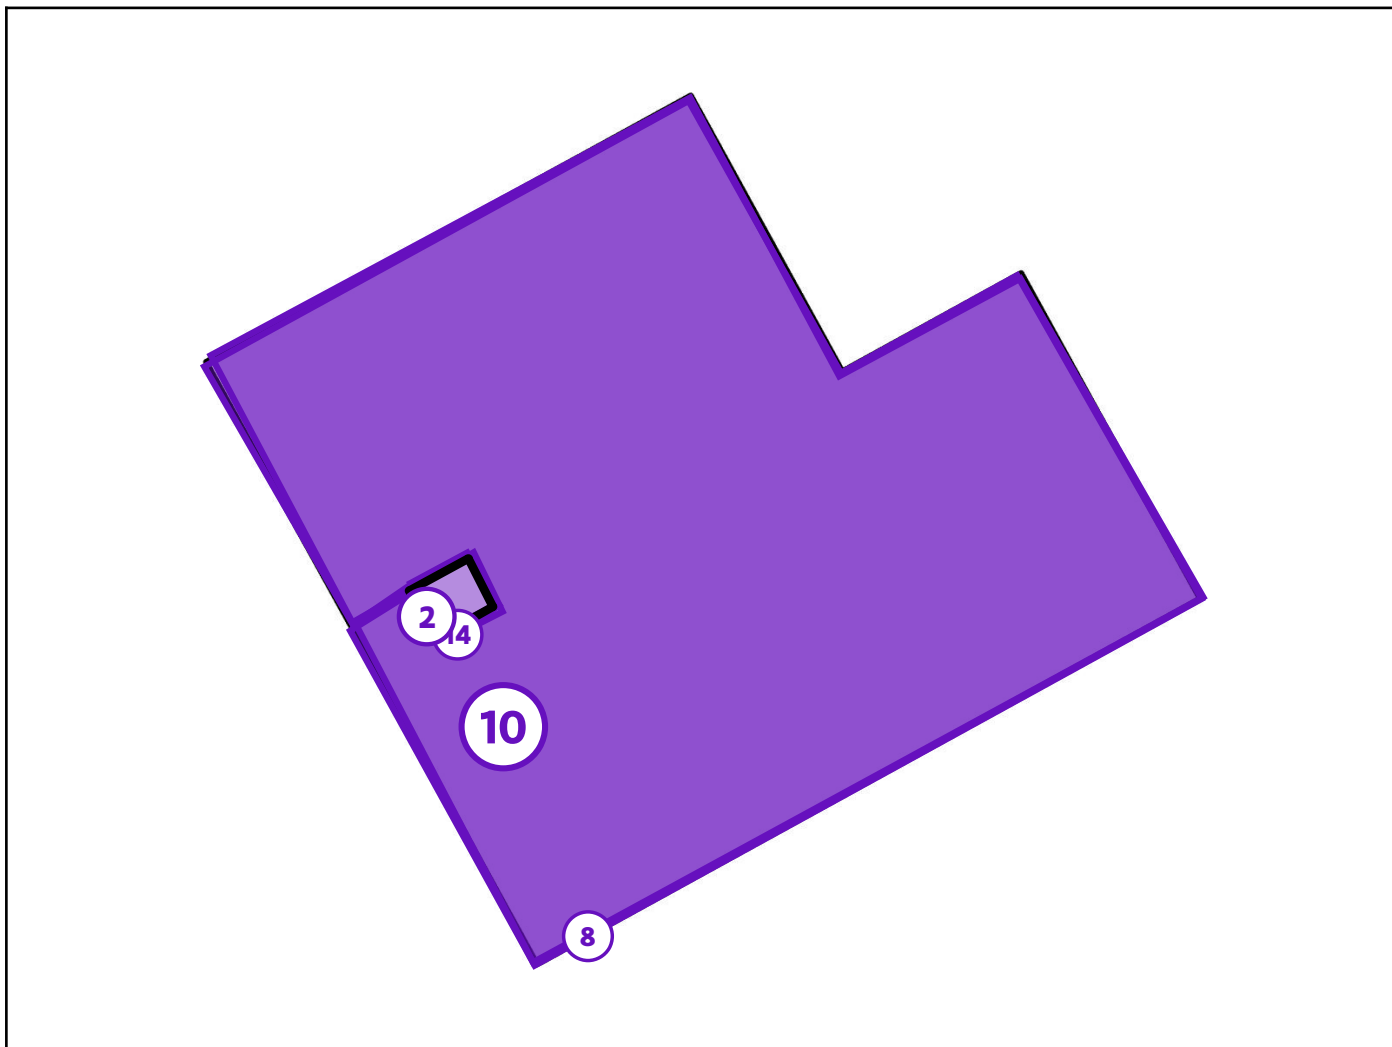
Plan 1.6: Dak en gevel

Beschrijving	Type	Actie
2. Schouw	Beperking	-
8. Dakbedekking bestaande uit pannen (niet verdacht)	Overige ruimte of materiaal	-
10. Rookgaskanaal (niet verdacht)	Overige ruimte of materiaal	-
14. Geen asbestverdacht onderdak aangetroffen	Overige ruimte of materiaal	-

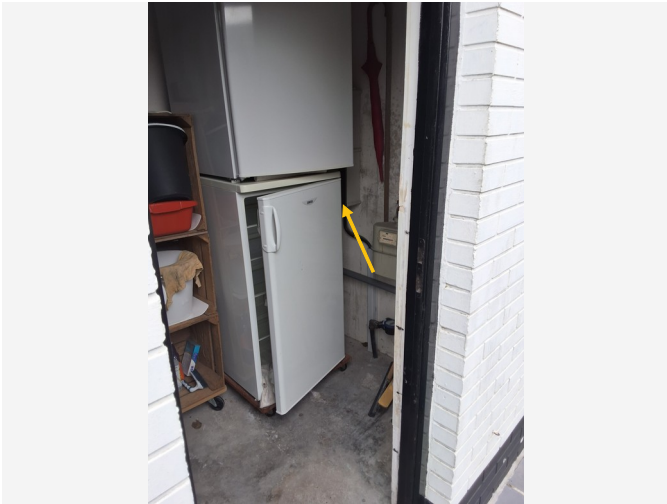
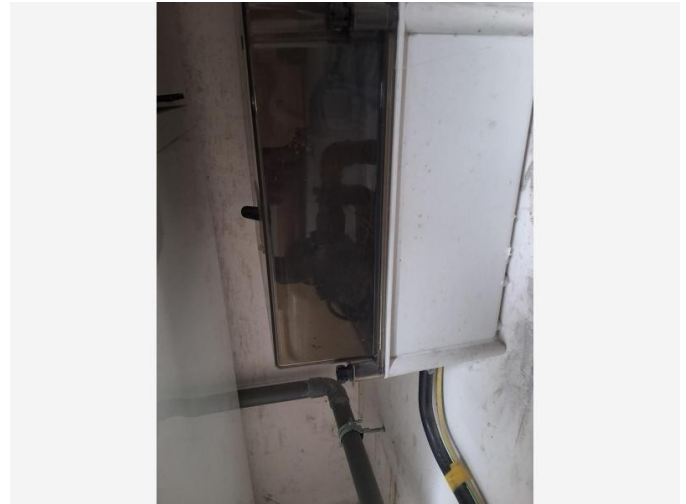
Het asbestmateriaal valt onder de mijlpaal van 2040.

Laag materiaalrisico en/of verlaagde kans op vezelvrijgave

Gebondenheid	Categorie 1: hechtgebonden in oorsprong
Asbestsoort (vezeltype)	Crocidoliet aanwezig
Asbestconcentratie	Laag (< 50%)
Afschermingsgraad van het gehele materiaal	Geheel of deels (ook) vrij aan de binnenlucht
Toestand van het materiaal	Onbeschadigd, niet verweerd

Beschrijving	Bakeliet schakelkast
Omgeving	Binnen
Primaire drager	Communicatie en elektrische infrastructuur en uitrusting
Asbestmateriaal	Plaat, paneel, tablet - Type Bakeliet
Bindmiddel van asbestmateriaal	Kunststof of -hars
Gebondenheid op basis van bindmiddel	Hecht
Hoeveelheid (oppervlakte - dikte - aantal)	• 0,10 m ² - 1,00 cm - 1 stuk
Totaal volume	0,001 m ³
Eenvoudig bereikbaar	Ja
Bevestigingswijze	• Geschroefd
Identificatiemethode	De asbestdeskundige beoordeelt het materiaal als asbestverdacht en dus asbesthoudend, en dit zonder monstername. Motivatie: De monstername brengt andere schade aan dan schade die inherent is aan de monstername.
Destructieve handeling voor identificatie	Nee
Opmerking	De hoeveelheid is een zo nauwkeurig mogelijke opmeting. Hieraan kunnen evenwel geen rechten worden ontleend.

- Zorg voor een veilig beheer. Vermijd het beschadigen van het asbestmateriaal. Controleer de toestand jaarlijks op wijzigingen.
- Voer bijkomende staalname(s) uit.

- Eenvoudige handelingen: mag via doe-het-zelf of door werknemer(s) met opleidingsattest eenvoudige handelingen
Deze toepassing kan door een aannemer die over een opleidingsattest eenvoudige handelingen beschikt of door een particulier (doe-het-zelf), verwijderd worden indien er geen verhoogd risico op vrijgave van asbestvezels (max. concentratie 0,01 vezels/cm³ - CODEX Art. VI.3-54) ontstaat en de toepassing voorafgaand wordt gefixeerd/bevochtigd; de individuele elementen zonder machinale werktuigen (boormachine, slijpschijf, hogedrukreiniger,...) en zonder breken of gooien een voor een losgemaakt worden; en ten slotte dubbel en luchtdicht verpakt weggevoerd worden naar een erkend afvalpunt (recyclagepark).

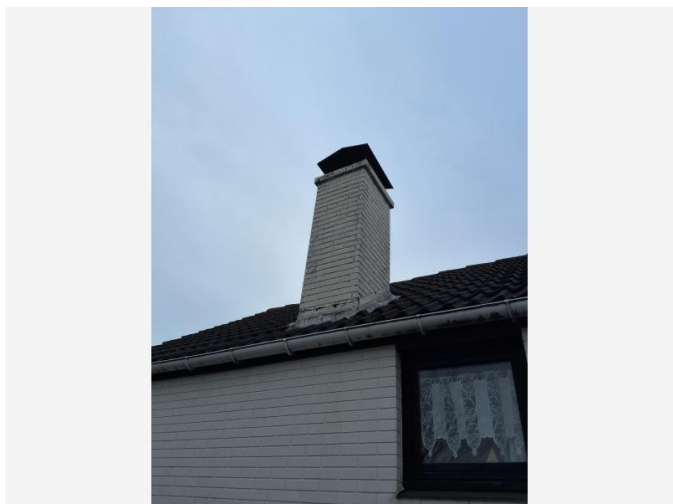
Situeringfoto

Tijdelijke beperking

Reden: Het te onderzoeken materiaal situeert zich hoger dan 3,50 m te rekenen vanaf een veilige ondergrond

Uitleg van de asbestdeskundige: De schouw bevat binnenin mogelijk een asbestcement rookgaskanaal. Laat dit onderzoeken bij eventuele werken.

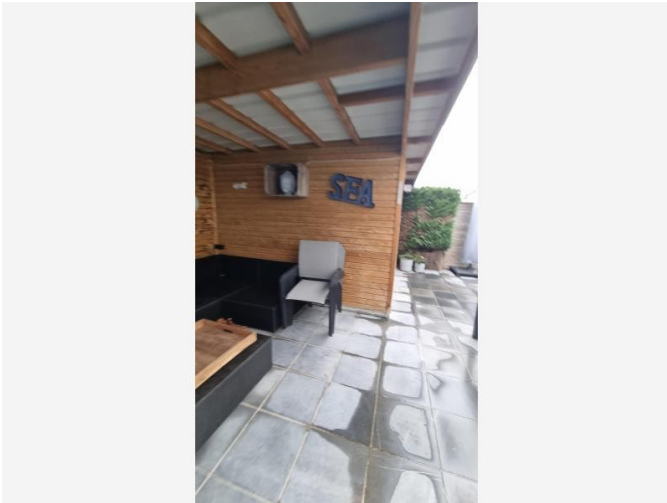
Situeringfoto

Uitgesloten van inspectie

Bouwjaar: 2020

Constructies gebouwd vanaf 2001 moeten niet onderzocht worden

Opmerking	De immo leverde foto's aan van de verkoop in 2019 waarop er nog geen tuinhuis werd geplaatst, deze is dus gebouwd na 2019 toen er geen asbestmaterialen meer mochten gebruikt worden.
-----------	---

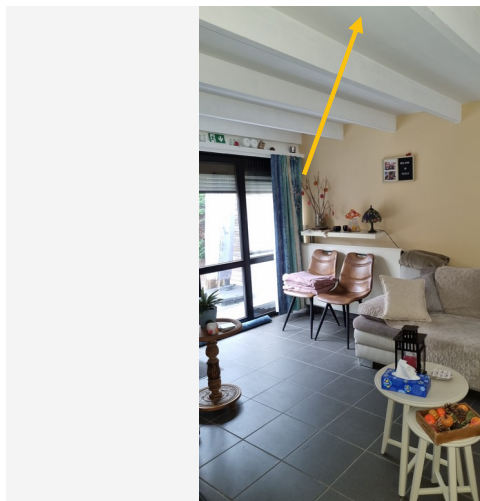
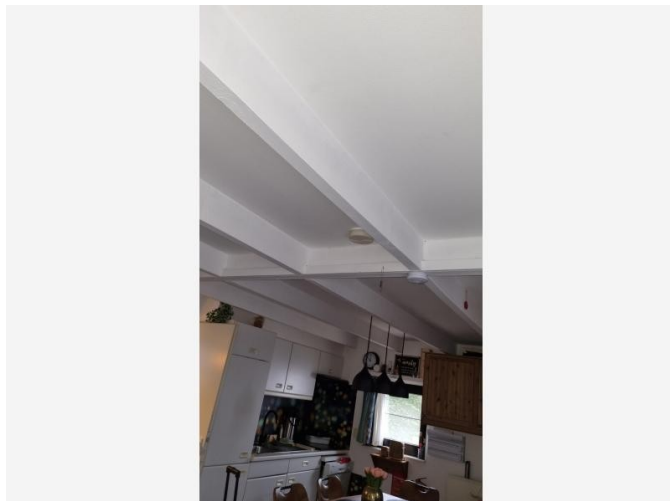
Fiche 4: Plafonds en muren bestaande uit voorzetpanelen

Informatie over een niet-asbestverdacht materiaal

De plafonds en muren werden afgewerkt met niet-asbestverdachte voorzetpanelen die inspectie van de bedekte structuur (opbouw, pleisterwerk) verhinderen.

Basis voor advies	De asbestdeskundige beoordeelt het materiaal als niet-asbestverdacht.
Primaire drager	Wanden en plafonds

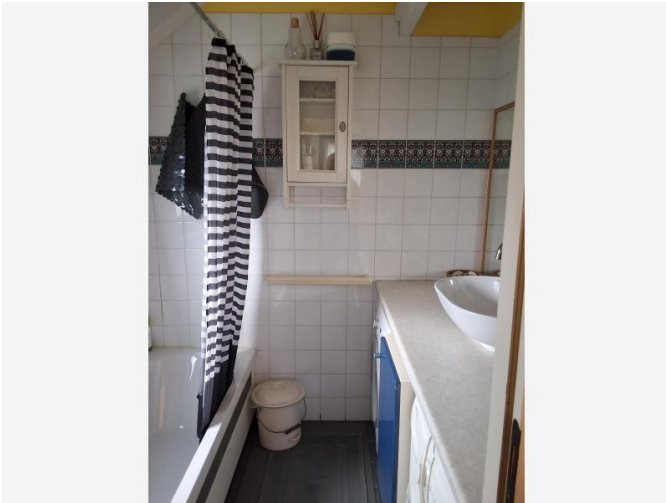
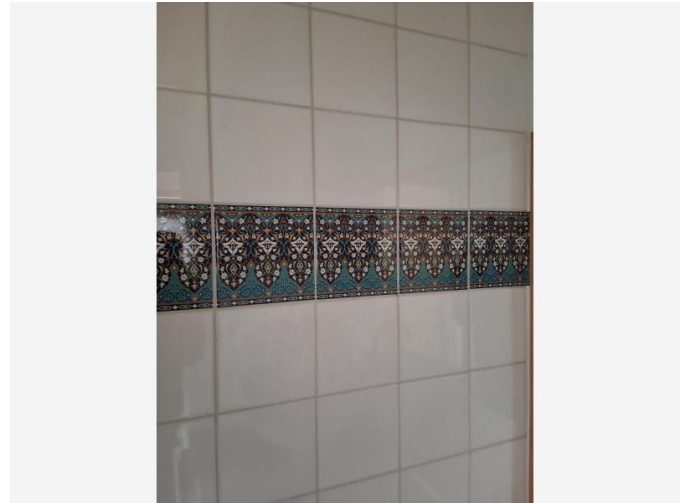
Informatie over een materiaal dat de asbestdeskundige niet kan waarnemen of vaststellen

Binnenwanden en/of plafonds afgewerkt met een intacte laag faiencetegels zonder zichtbare beschadigingen. Inspectie van de onderliggende lijmlaag is niet mogelijk zonder uitbreiding naar een destructief onderzoek.

Basis voor advies	Beoordeling op basis van expertise, zonder een vaststelling door de asbestdeskundige.
-------------------	---

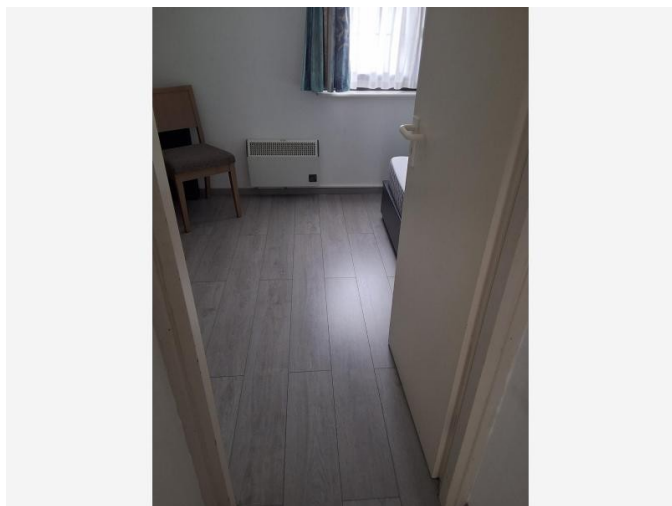
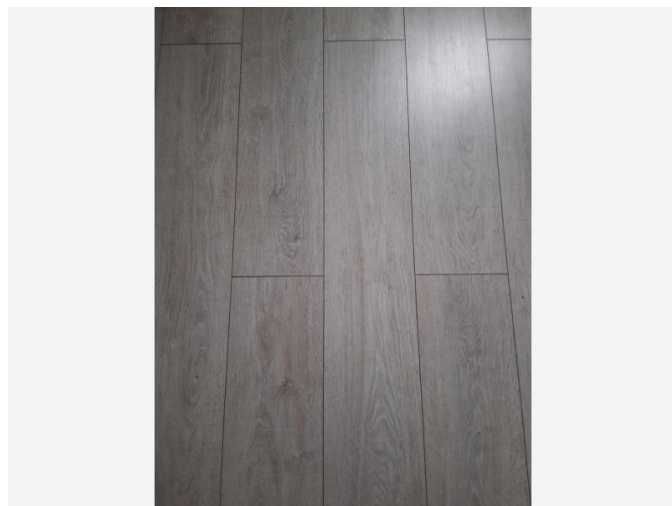
Informatie over een niet-asbestverdacht materiaal

Boven ligt er laminaat. De deskundige kon geen uitspraak doen over eventueel onderliggende materialen.

Basis voor advies	De asbestdeskundige beoordeelt het materiaal als niet-asbestverdacht.
--------------------------	---

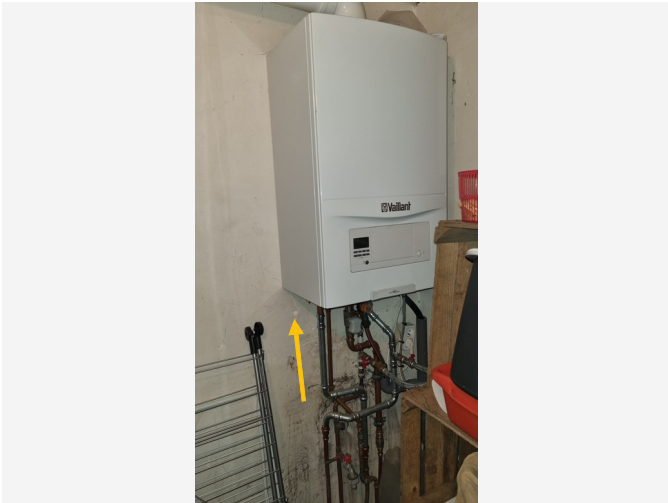
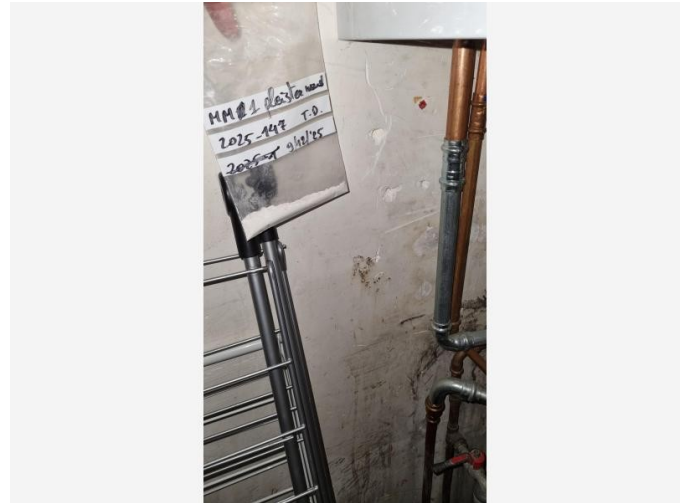
Geen asbest

#	Type	Referentie	Resultaat
7.1	Mengmonster	Mm1	Geen asbest

Beschrijving	Pleisterwerk wanden
Omgeving	Binnen
Primaire drager	Binnenwand
Bindmiddel van materiaal	Gips - kalk
Gebondenheid op basis van bindmiddel	Niet-hechtgebonden
Hoeveelheid (oppervlakte - dikte - aantal)	• 100,00 m ² - 1,00 cm - 1 stuk
Totaal volume	1,00 m ³
Identificatiemethode	Een monstername door de asbestdeskundige met laboanalyse door een asbestlabo.
Destructieve handeling voor identificatie	Nee
Opmerking	De hoeveelheid is een zo nauwkeurig mogelijke opmeting. Hieraan kunnen evenwel geen rechten worden ontleend. Waar mogelijk, wordt staalname uitgevoerd conform het inspectieprotocol: in een droge ruimte zoals een slaapkamer, in een natte ruimte zoals een keuken of badkamer, in een traphal en in een stookruimte.
