# Asbestinventarisatetest

Rozenlaan 10, 8670 Koksijde

Attestnummer : 20251021-000313.000

Uitgegeven op : 21.10.2025

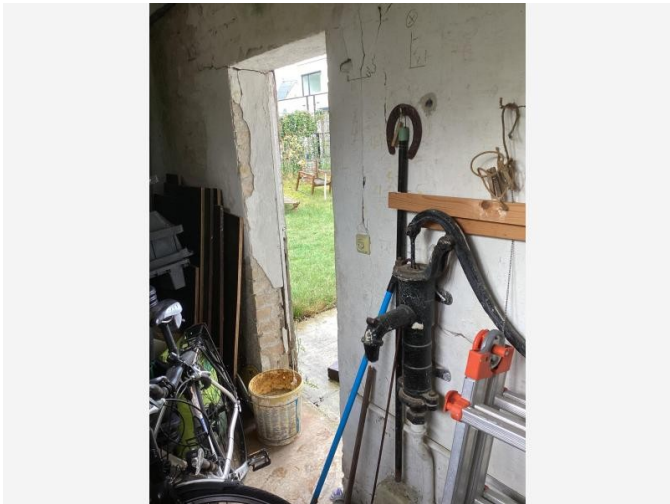
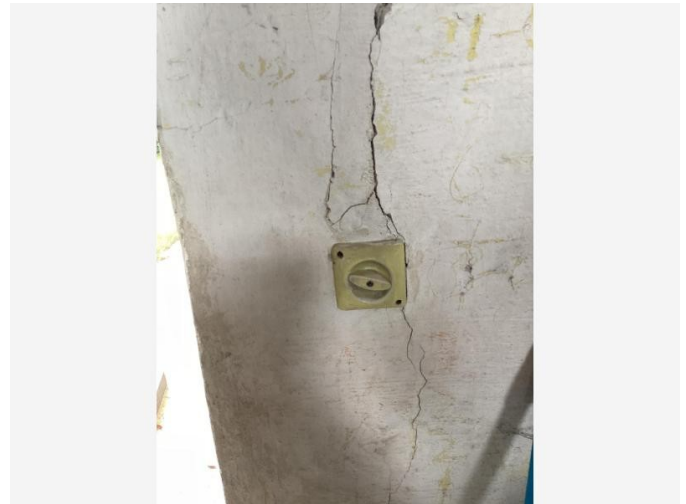
# Fiche 1: Bakeliet - Stopcontacten & schakelaars (binnen)

Het asbestmateriaal valt onder de mijlpaal van 2040.

| Eindbeoordeling materiaalrisico | Laag materiaalrisico en/of verlaagde kans op vezelvrijgave |

| Asbestsoort (vezeltype) | Crocidoliet aanwezig |
| Toestand van het materiaal | Onbeschadigd, niet verweerd |

- Zorg voor een veilig beheer. Vermijd het beschadigen van het asbestmateriaal. Controleer de toestand jaarlijks op wijzigingen.
- Voer bijkomende staalname(s) uit.

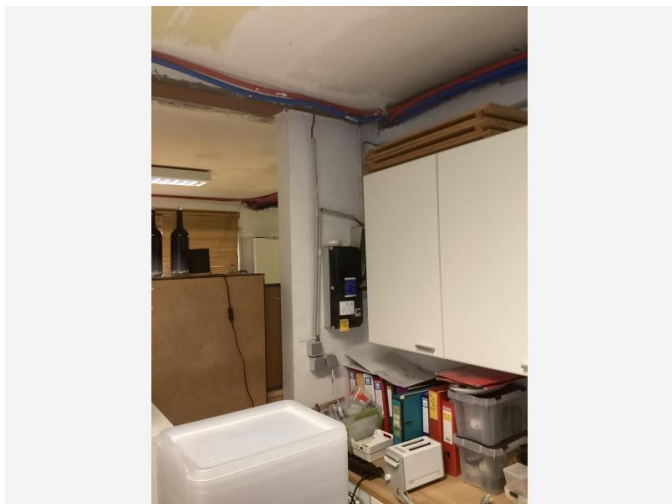
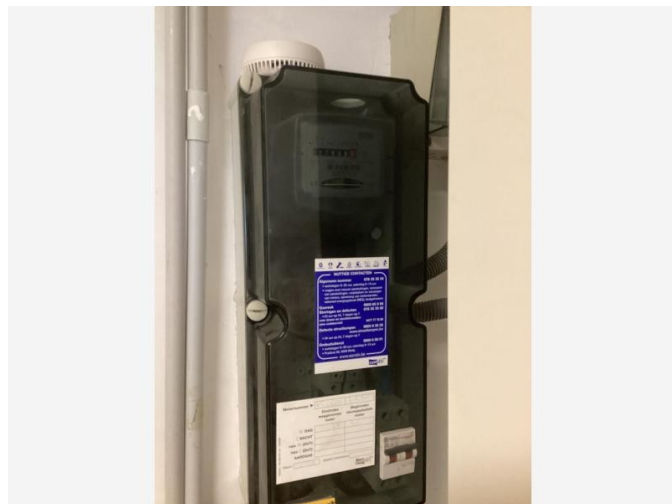
Het asbestmateriaal valt onder de mijlpaal van 2040.

| Eindbeoordeling materiaalrisico | Laag materiaalrisico en/of verlaagde kans op vezelvrijgave |

| Asbestsoort (vezeltype) | Crocidoliet aanwezig |
| Toestand van het materiaal | Onbeschadigd, niet verweerd |

| Opmerking | De meterkast hoort toe aan de nutsmaatschappij en dient door hen vervangen/verwijderd te worden. |

- Zorg voor een veilig beheer. Vermijd het beschadigen van het asbestmateriaal. Controleer de toestand jaarlijks op wijzigingen.

- Eenvoudige handelingen: mag via doe-het-zelf of door werknemer(s) met opleidingsattest eenvoudige handelingen  
Deze toepassing is enkel te verwijderen door de nutsmaatschappij.

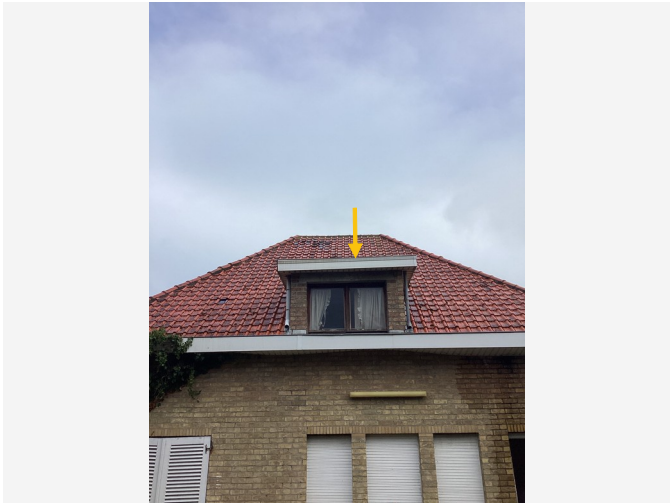
**Reden:** Het te onderzoeken materiaal situeert zich hoger dan 3,50 m te rekenen vanaf een veilige ondergrond

**Uitleg van de asbestdeskundige:** Aangezien de dakbedekking zich bevindt op een hoogte hoger dan 3,5 m (vanaf een veilige ondergrond) kon deze niet worden gecontroleerd tijdens de inspectie. Dit betreft een beperking van middellange termijn. Wanneer de dakbedekking toegankelijk wordt gemaakt dit deze nader te worden geïnspecteerd op asbesthoudend.

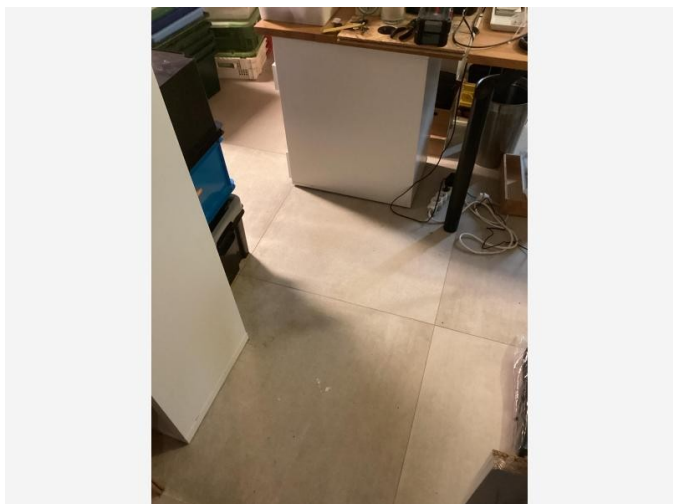
Op moment van de inspectie kon niet worden nagegaan of de tegellijm onder de vloertegels of achter de plinttegels asbestverdacht is. Bij renovatie of verwijdering van de tegels dient het materiaal te worden geanalyseerd voor de werken van start gaan.

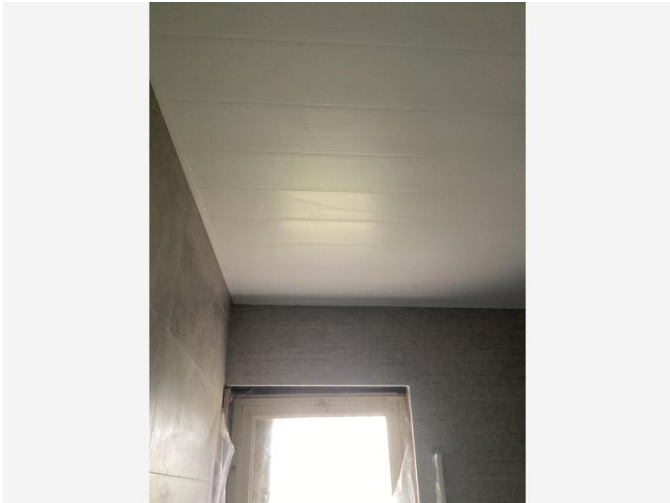
Het plafond bestaat uit niet-asbestverdachte pvc platen . Zonder destructie is het niet mogelijk om na te gaan of er asbestverdachte materialen aanwezig zijn achter de gipskartonplaten/hout-/pvc platen.

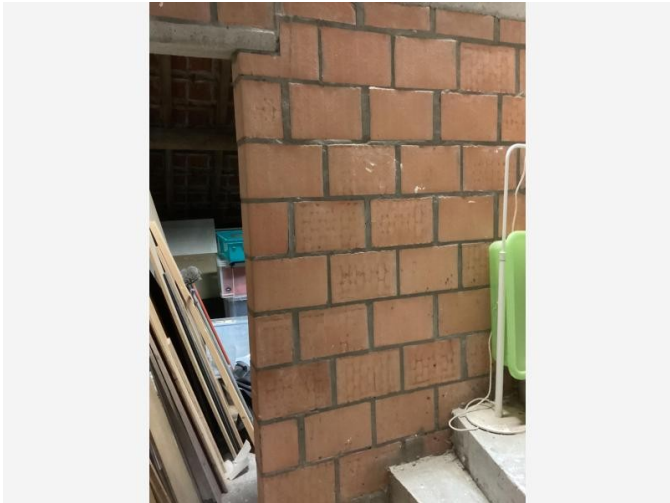
Toepassing is niet verdacht

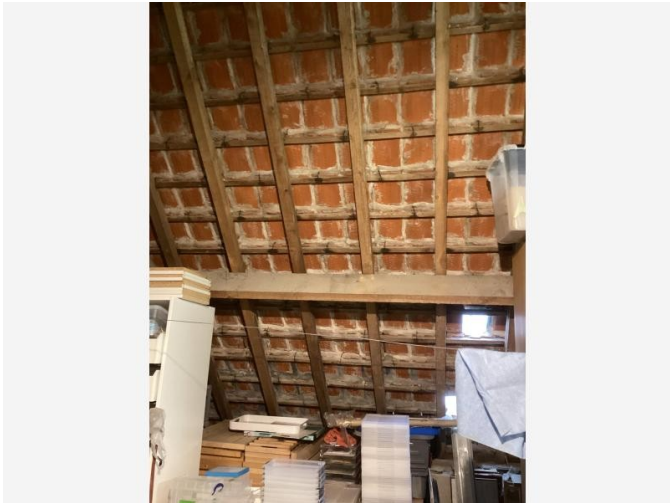
Op moment van de inspectie kon er worden nagegaan of er een onderdak aanwezig is. Er is geen verdacht onderdak aanwezig.

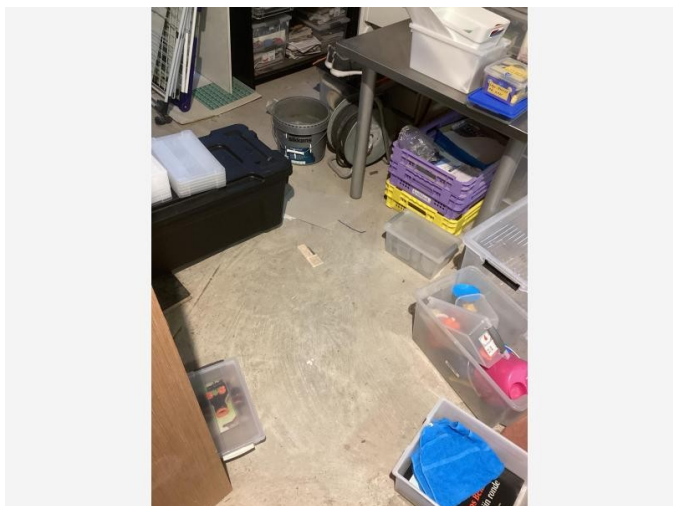
Niet verdacht.

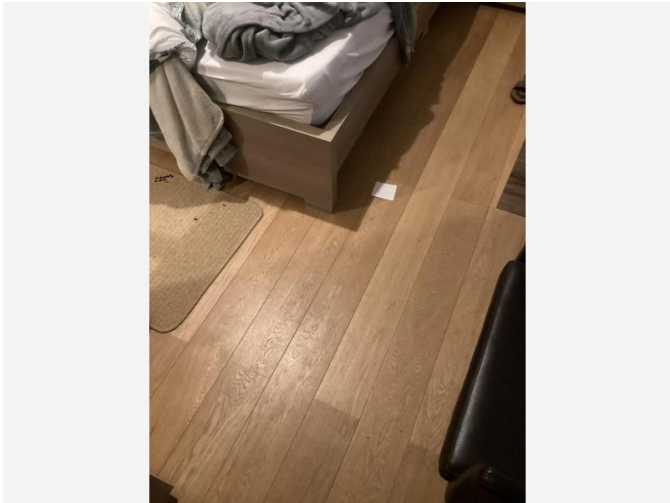
De aanwezige vloerbekleding is niet asbestverdacht. De onderliggende laag was echter niet inspecteerbaar zonder destructie tijdens de inspectie. Mogelijk is de onderliggende laag asbestverdacht.

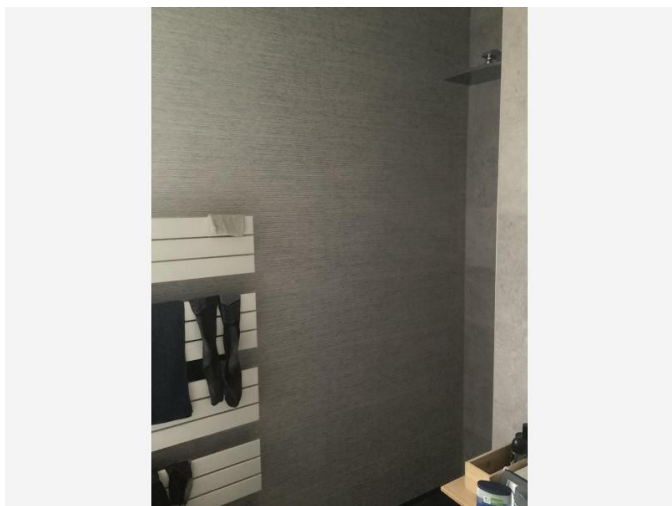
Op moment van de inspectie kon niet worden nagegaan of de tegellijm achter de muurtegels/plinten asbestverdacht is. Bij renovatie of verwijdering van de tegels dient het materiaal te worden geanalyseerd voor de werken van start gaan.

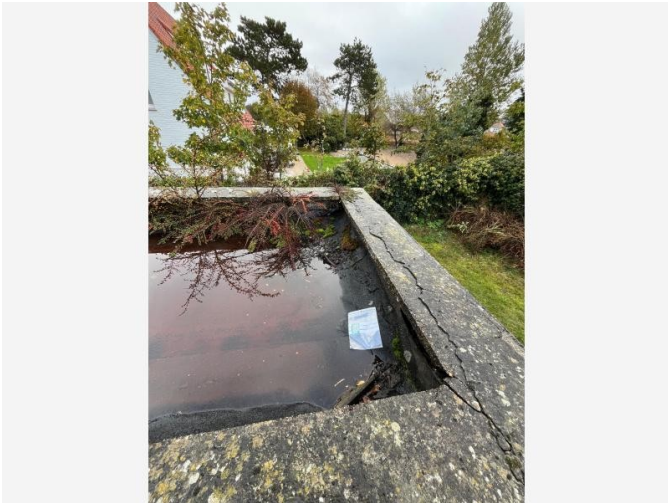
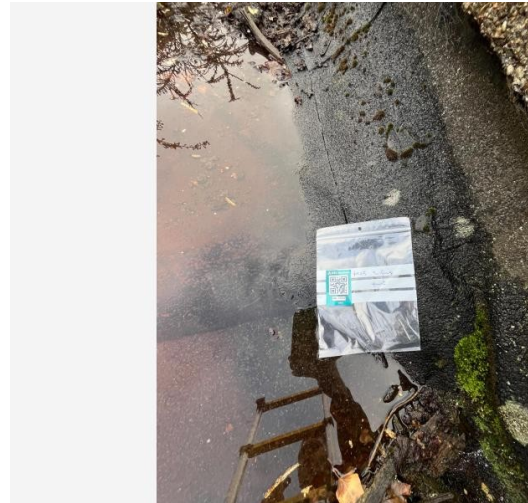
## Fiche 11: Dakbedekking - Roofing

Geen asbest

| Opmerking | <p>Er werd enkel een puntstaal genomen van de bovenste laag. Mogelijks zijn er onderliggende asbestverdachte lagen aanwezig die niet waarneembaar waren tijdens de inspectie. Wanneer bij renovatie- of sloopwerken blijkt dat er nog onderliggende lagen aanwezig zijn dient er hiervan een staal te worden genomen welke door een erkend laboratorium moet worden geanalyseerd.</p> <p>De hoeveelheid betreft een schatting</p> |

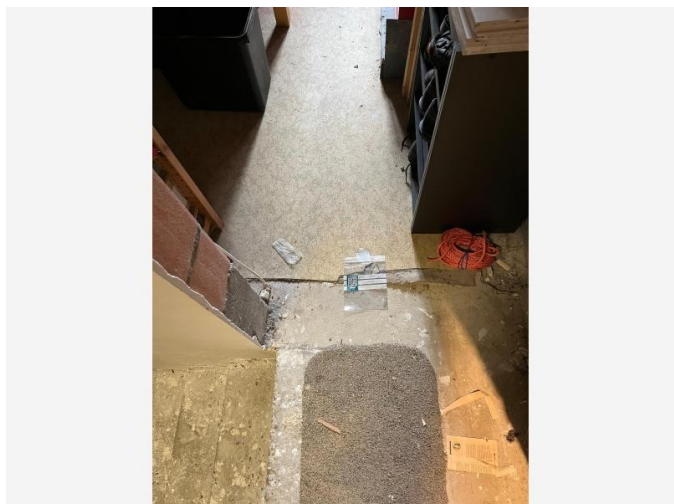
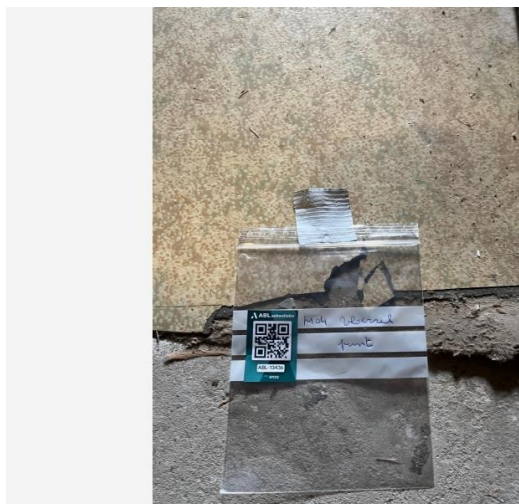
## Fiche 12: Vloerzeil met verdachte onderlaag

Geen asbest

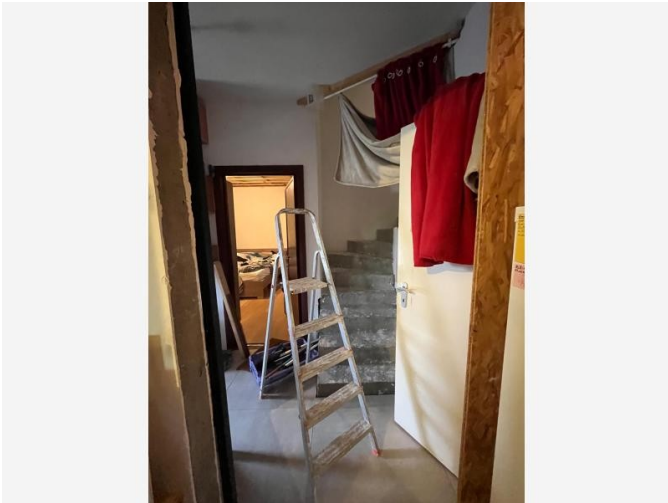
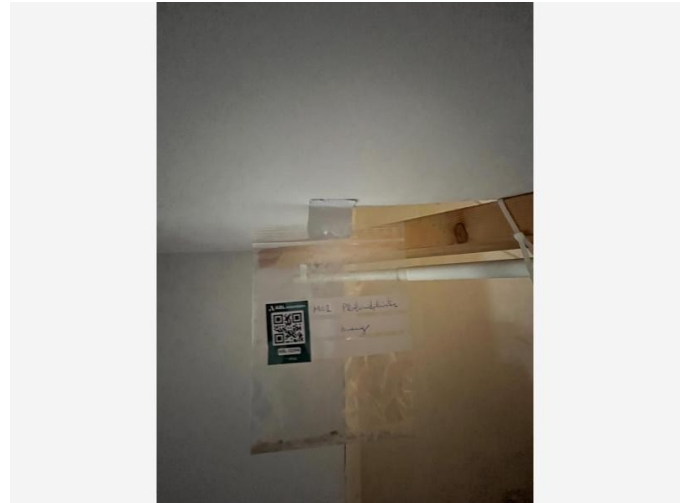
## Fiche 13: Pleisterwerk plafonds

Geen asbest

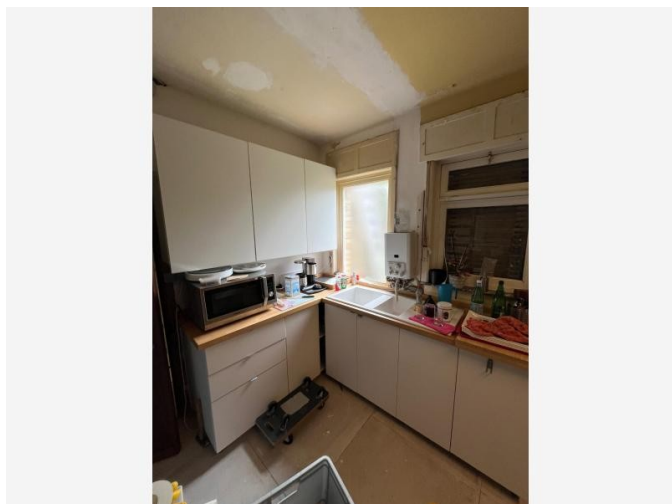
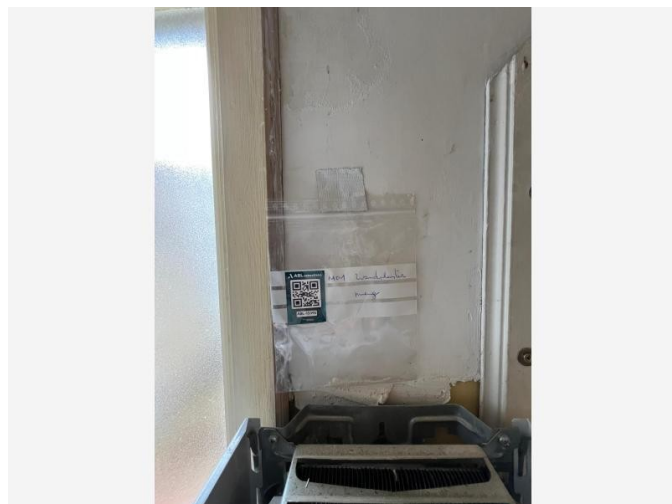
## Fiche 14: Pleisterwerk wanden

Geen asbest

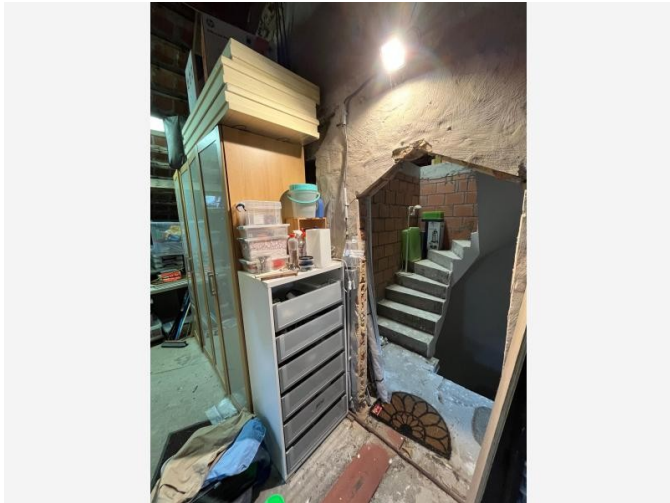
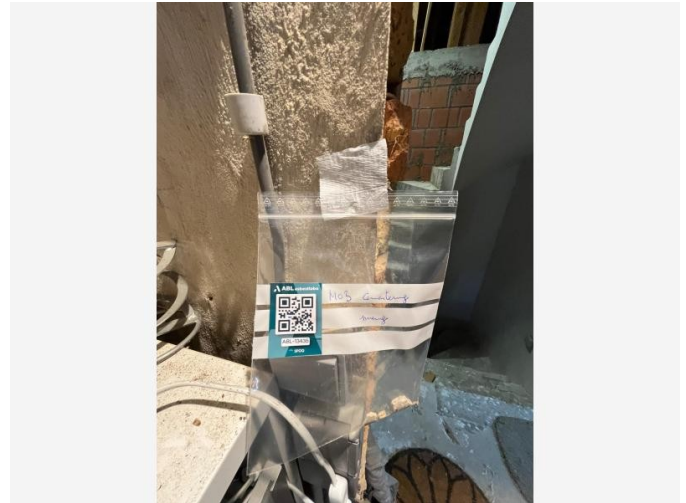
## Fiche 15: Cementering binnen

Geen asbest
