# Asbestinventarisatetest

Hertstraat 50/101, 8670 Koksijde

Attestnummer : 20250721-000146.001

**Niet-asbestveilig**

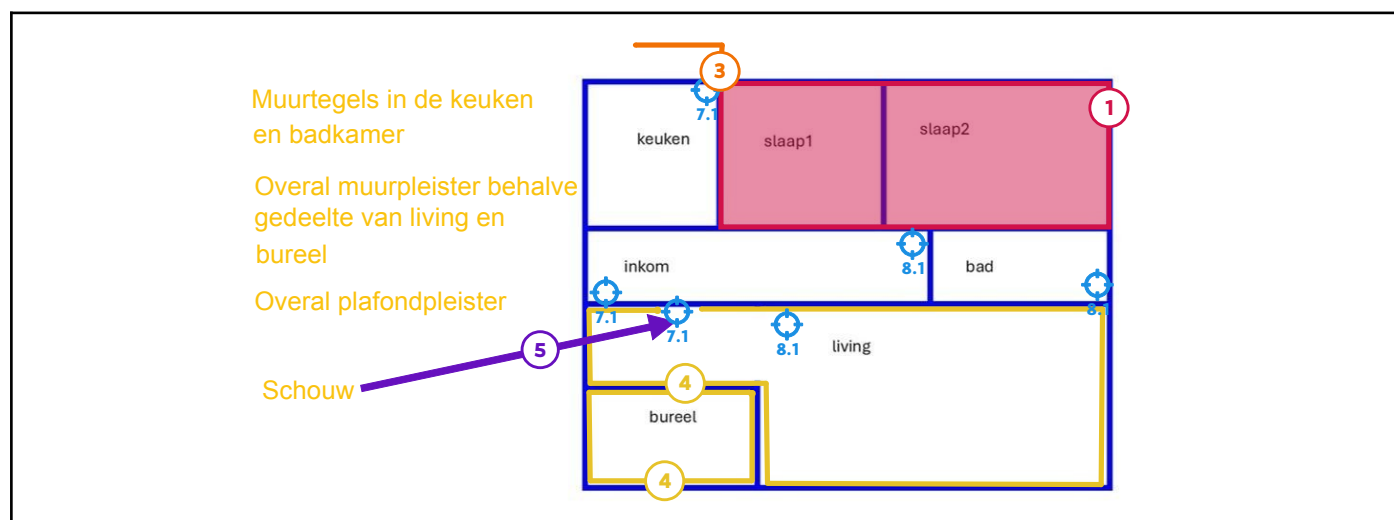
## Plan 1.1: Appartement 1e verdieping

| Beschrijving | Type | Actie |
|---|---|---|
| 1. Novilon vloerbekleding slaapkamers en berging | Asbestmateriaal | Dringend verwijderen |
| 3. Cementering achteringang | Asbestmateriaal | Verwijderen |
| 4. Afwerking muur met asbestcement plaat (unilit) | Asbestmateriaal | Zorgvuldig beheren |
| 5. Schoorsteen rookgaskanaal - beoordeling | Beperking | - |
| 6. Lijm muurtegels keuken en badkamer | Advies | - |

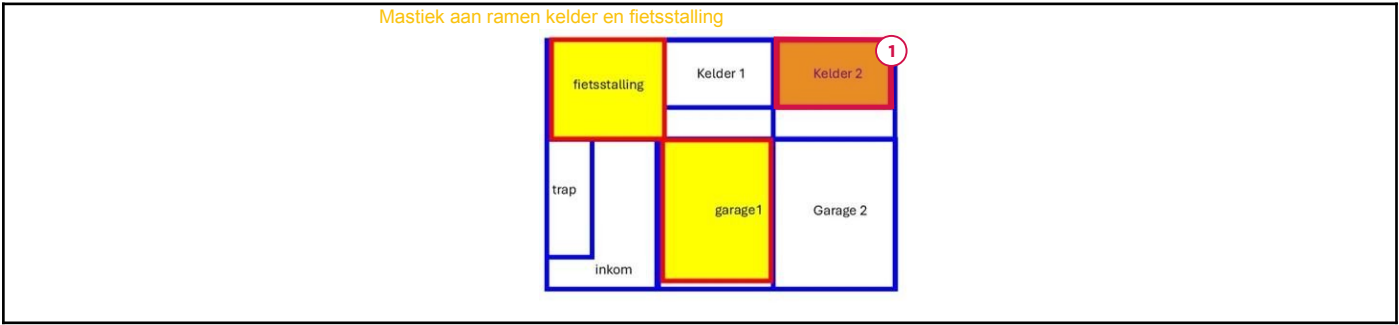
# Plan 1.2: Garage, berging en fietsstalling gelijkvloers

| Beschrijving | Type | Actie |
|---|---|---|
| 1. Novilon vloerbekleding slaapkamers en berging | Asbestmateriaal | Dringend verwijderen |
| 2. Mastiek ramen kelder en berging | Asbestmateriaal | Verwijderen |

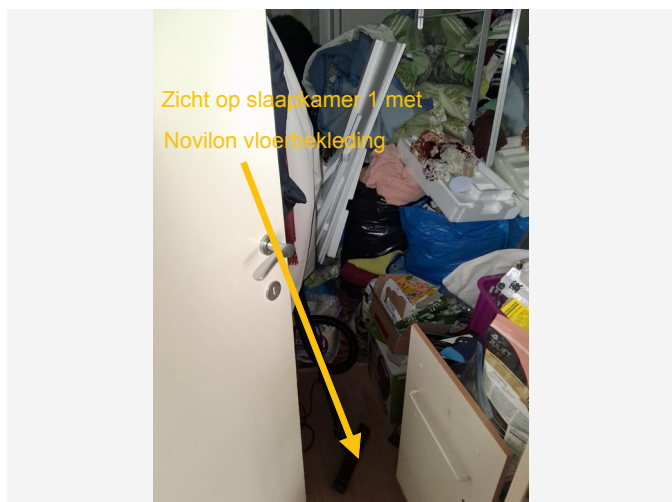
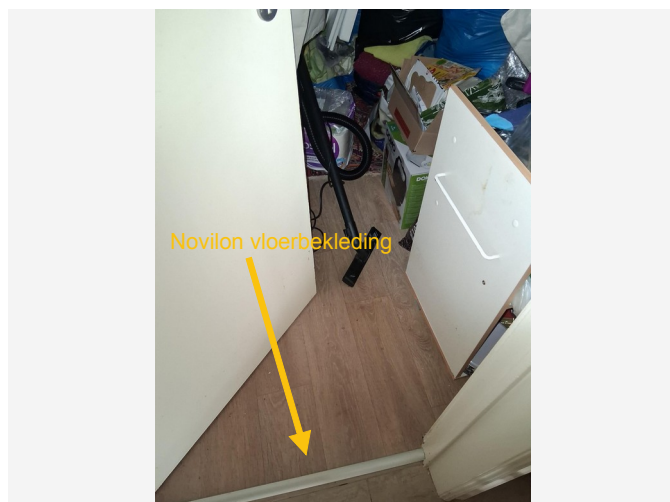
# Fiche 1: Novilon vloerbekleding slaapkamers en berging

| Eindbeoordeling materiaalrisico | Hoog materiaalrisico en/of hoge kans op vezelvrijgave |

| Asbestsoort (vezeltype) | Crocidoliet aanwezig |
| Afschermingsgraad van het gehele materiaal | Geheel of deels (ook) vrij aan de binnenlucht |
| Toestand van het materiaal | Matig beschadigd, matig verweerd |

| Beschrijving | Novilon vloerbekleding slaapkamers en berging |

**Dringend verwijderen**

- Verwijder dit asbestmateriaal zo snel mogelijk. Volg de toestand goed op.
- Voer bijkomende staalname(s) uit.

- Eenvoudige handelingen: mag via doe-het-zelf of door werknemer(s) met opleidingsattest eenvoudige handelingen  
Intact, hechtgebonden materiaal. Kan zonder risico op stofvorming worden verwijderd. Plaats de toepassing in een asbestbag en breng naar het containerpark. Het dragen van beschermende kledij is verplicht.

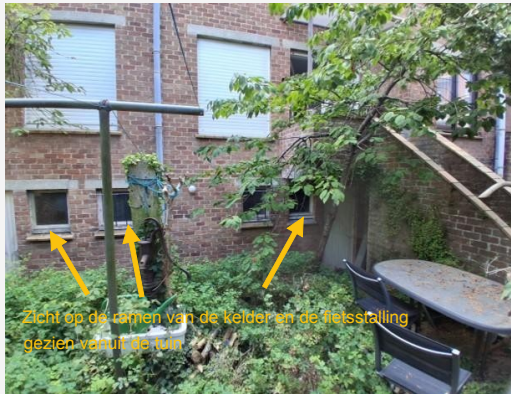
| Eindbeoordeling materiaalrisico | Verhoogd materiaalrisico en/of verhoogde kans op vezelvrijgave |

| Asbestsoort (vezeltype) | Amfibool aanwezig, uitgezonderd crocidoliet |
| Afschermingsgraad van het gehele materiaal | Geheel of deels vrij aan de buitenlucht |
| Toestand van het materiaal | Matig beschadigd, matig verweerd |

| Beschrijving | Mastiek ramen kelder en berging |

Verwijderen

- Verwijder dit asbestmateriaal zo snel mogelijk. Volg de toestand goed op.
- Voer bijkomende staalname(s) uit.

- Eenvoudige handelingen: mag via doe-het-zelf of door werknemer(s) met opleidingsattest eenvoudige handelingen  
Intact, hechtgebonden materiaal. Kan zonder risico op stofvorming worden verwijderd. Plaats de toepassing in een asbestbag en breng naar het containerpark. Het dragen van beschermende kledij is verplicht.

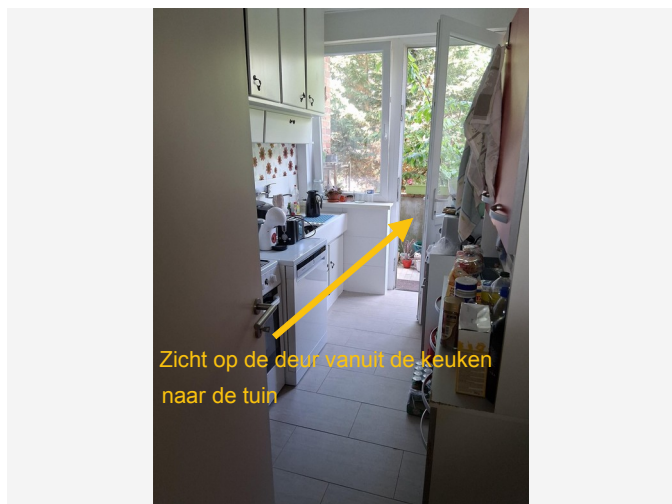
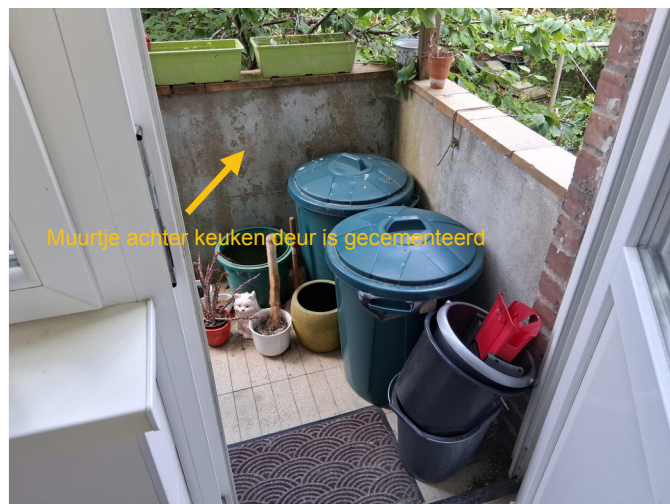
| Eindbeoordeling materiaalrisico | Verhoogd materiaalrisico en/of verhoogde kans op vezelvrijgave |

| Asbestsoort (vezeltype) | Crocidoliet aanwezig |
| Afschermingsgraad van het gehele materiaal | Geheel of deels vrij aan de buitenlucht |
| Toestand van het materiaal | Matig beschadigd, matig verweerd |

| Beschrijving | Cementering achteringang |

Verwijderen

- Verwijder dit asbestmateriaal zo snel mogelijk. Volg de toestand goed op.
- Voer bijkomende staalname(s) uit.

- Hermetische zone (erkend asbestverwijderaar)  
Bij verwijdering van cementering komt stof vrij. Enkel laten verwijderen door erkend asbestverwijderaar met hermetische zone.

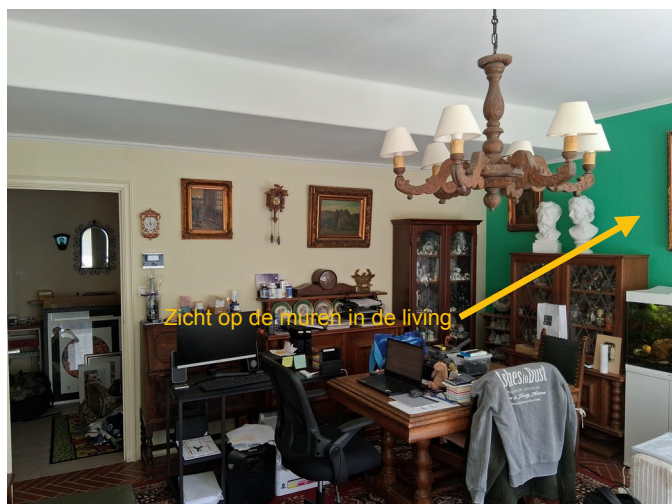
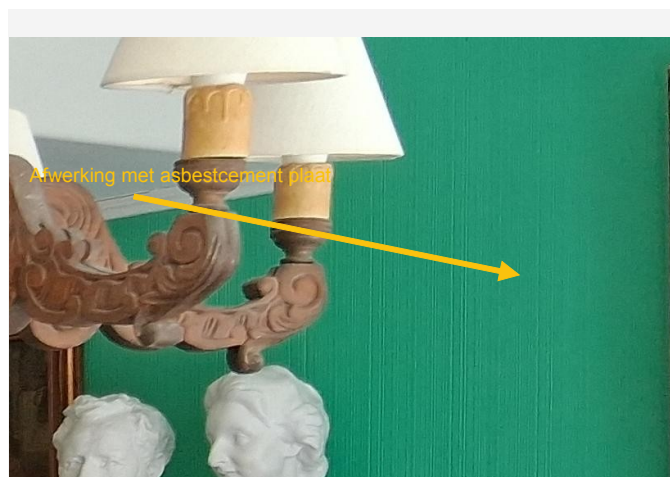
## Fiche 4: Afwerking muur met asbestcement plaat (unilit)

| Eindbeoordeling materiaalisico | Laag materiaalisico en/of verlaagde kans op vezelvrijgave |

| Asbestsoort (vezeltype) | Crocidoliet aanwezig |
| Afschermingsgraad van het gehele materiaal | Niet stootvaste afscherming |
| Toestand van het materiaal | Matig beschadigd, matig verweerd |

| Beschrijving | Afwerking muur met asbestcement plaat (unilit) |

Zorgvuldig beheren

- Verwijder dit asbestmateriaal zo snel mogelijk. Volg de toestand goed op.
- Voer bijkomende staalname(s) uit.

- Eenvoudige handelingen: mag via doe-het-zelf of door werknemer(s) met opleidingsattest eenvoudige handelingen  
Intact, hechtgebonden materiaal. Kan zonder risico op stofvorming worden verwijderd. Plaats de toepassing in een asbestbag en breng naar het containerpark. Het dragen van beschermende kledij is verplicht.

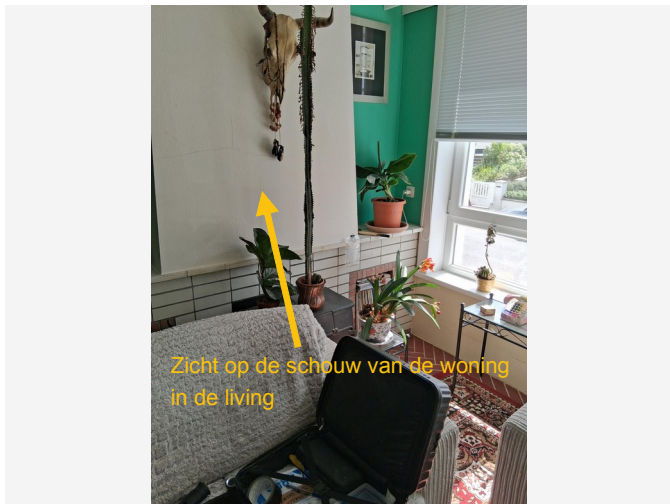
**Reden:** Er is geen volledige risicobeoordeling mogelijk

**Uitleg van de asbestdeskundige:** Het rookgaskanaal is niet beoordeeld. Aan de binnenzijde is de kachel aangesloten. Aan de buitenzijde is het hoger dan 3,5 meter om de schoorsteen te inspecteren. Het is niet zichtbaar of er een asbestverdacht rookgaskanaal aanwezig is in de schoorsteen. Conform ons inspectieprotocol mogen wij een beperking inroepen voor hoogtes hoger dan 3,5 m. Indien men dit wil laten onderzoeken, dient er een nieuwe afspraak gemaakt te worden en moet er een hoogtewerker voorzien worden, evenals iemand die bevoegd is om deze te bedienen en eventueel een techniek die de al dan niet aanwezige schouwhoed kan afnemen en weer terugplaatsen.

| Karakterisatie | Asbest (verdacht) |

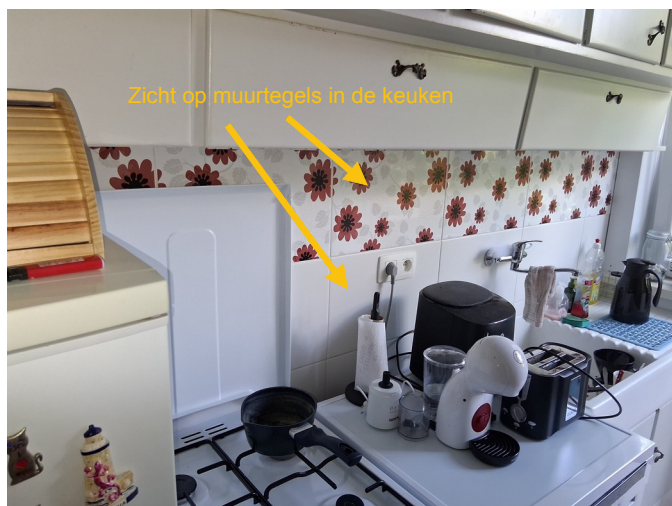
De muren van de keuken en badkamer zijn betegeld. Men dient er zich van bewust te zijn dat er zich achter de tegels asbestverdachte lijm kan bevinden. Dit kon visueel niet worden vastgesteld. Bij toekomstige verbouw of sloopwerken dient men de aanwezige lijm te laten testen op asbest.

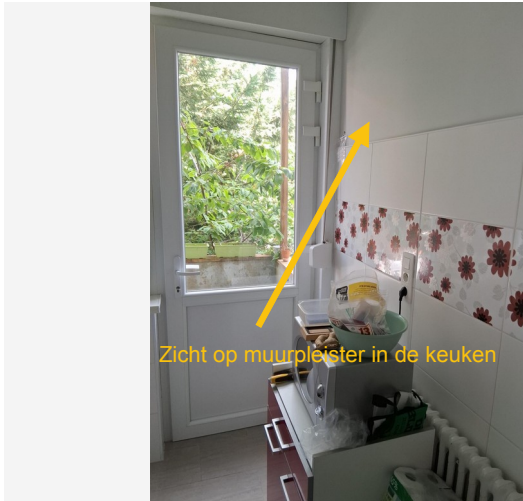
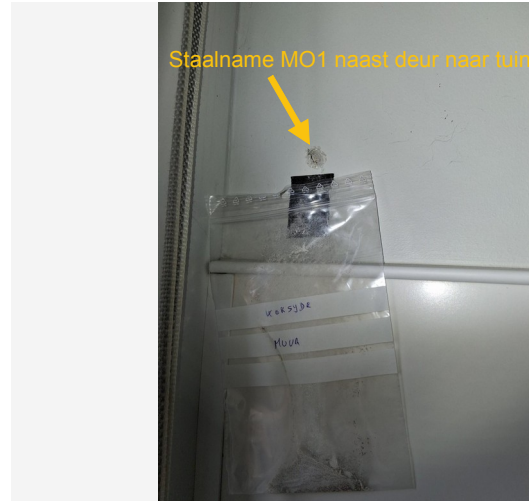
## Fiche 7: Muurpleister

Zicht op muurpleister in de keuken

Staalname MO1 naast deur naar tuin

Geen asbest

| # | Type | Referentie | Resultaat |
|---|---|---|---|
| 7.1 | Mengmonster | MO1 muurpleister | Geen asbest |

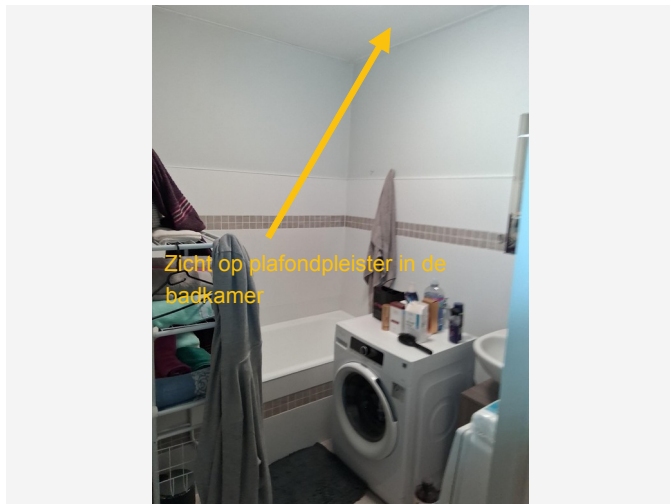
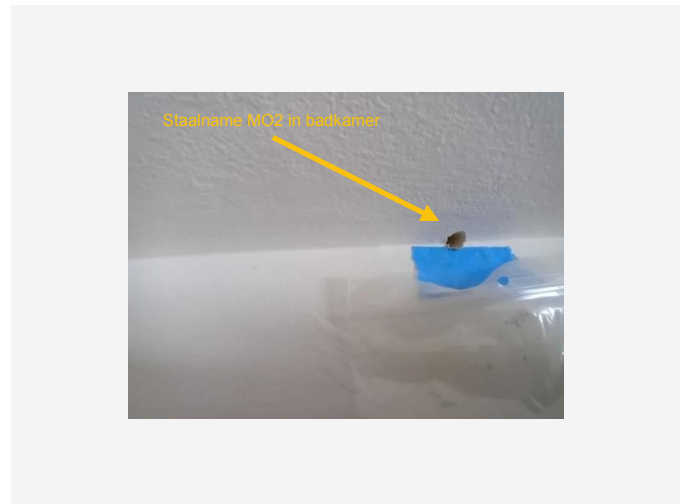
## Fiche 8: Plafondpleister

Geen asbest

| # | Type | Referentie | Resultaat |
|---|---|---|---|
| 8.1 | Mengmonster | MO2 plafondpleister | Geen asbest |
