Asbestinventarisatetest

Albert I laan 64X/0301, 8620 Nieuwpoort

Attestnummer : **20250228-000328.000**

Uitgegeven op : **28.02.2025**

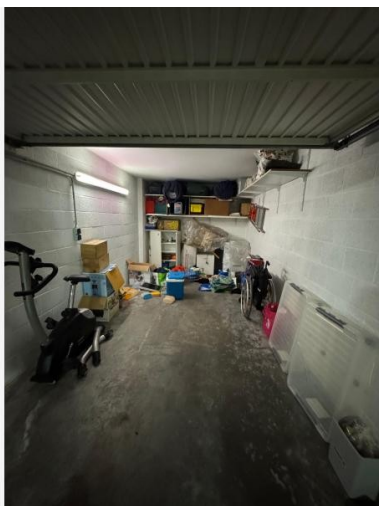
Vrije foto

Er werden geen asbestverdachte toepassingen aangetroffen in de garage.

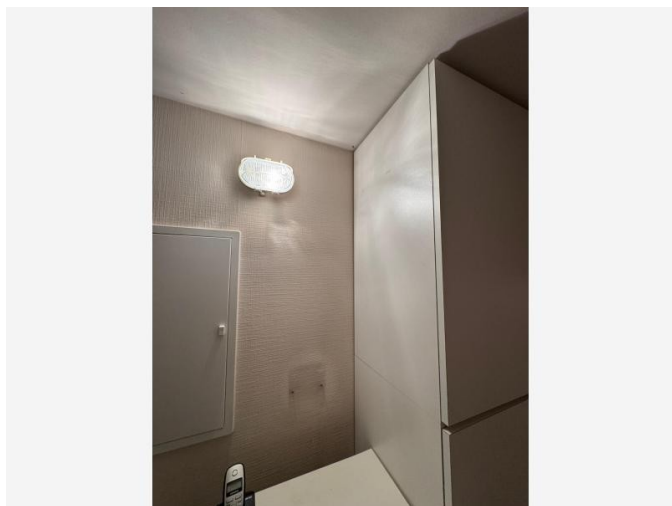
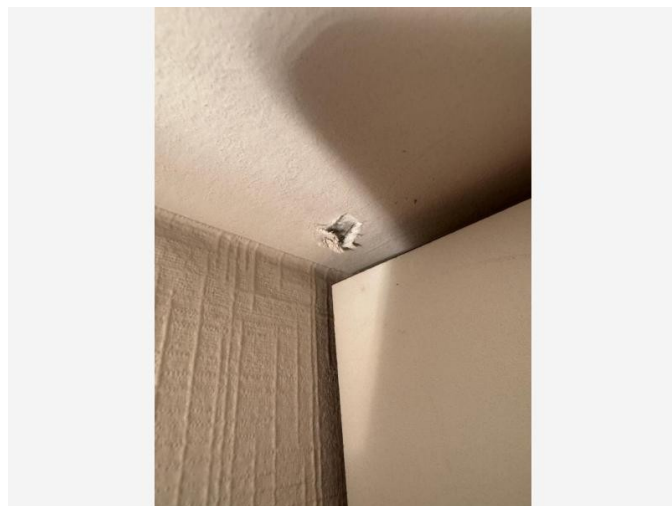
Geen asbest

#	Type	Referentie	Resultaat
2.1	Mengmonster	-2	Geen asbest

Beschrijving	Pleisterwerk - Plafond
Omgeving	Binnen
Primaire drager	Binnenwand
Bindmiddel van materiaal	Gips - kalk
Gebondenheid op basis van bindmiddel	Niet-hechtgebonden
Hoeveelheid (oppervlakte - dikte - aantal)	• 75,00 m ² - 1,00 cm - 1 stuk
Totaal volume	0,75 m ³
Identificatiemethode	Vaststelling met monsternamen
Destructieve handeling voor identificatie	Nee
Opmerking	De hoeveelheid is een schatting. Staalnames in droge- en natte ruimtes. Geen traphal en stooklokaal aanwezig voor extra staalnames.

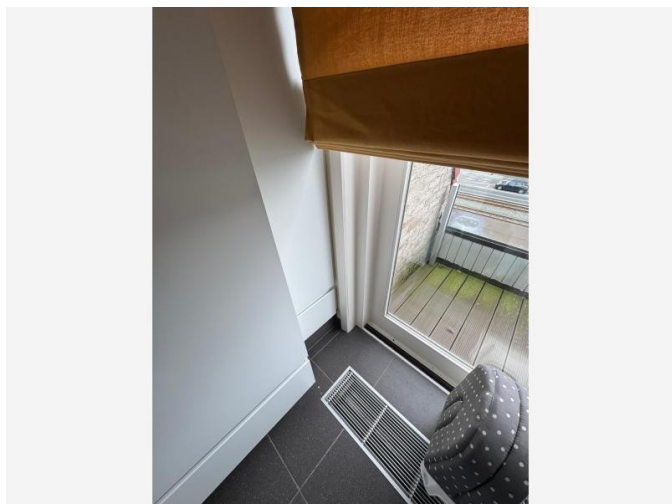
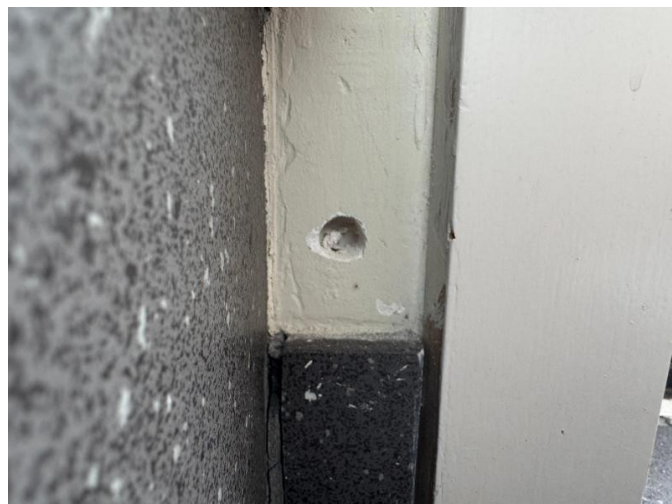
Geen asbest

#	Type	Referentie	Resultaat
3.1	Mengmonster	-1	Geen asbest

Beschrijving	Pleisterwerk - Muur
Omgeving	Binnen
Primaire drager	Binnenwand
Bindmiddel van materiaal	Gips - kalk
Gebondenheid op basis van bindmiddel	Niet-hechtgebonden
Hoeveelheid (oppervlakte - dikte - aantal)	• 100,00 m ² - 1,00 cm - 1 stuk
Totaal volume	1,00 m ³
Identificatiemethode	Vaststelling met monsternamen
Destructieve handeling voor identificatie	Nee
Opmerking	De hoeveelheid is een schatting. Staalnames in droge- en natte ruimtes. Geen traphal en stooklokaal aanwezig voor extra staalnames.

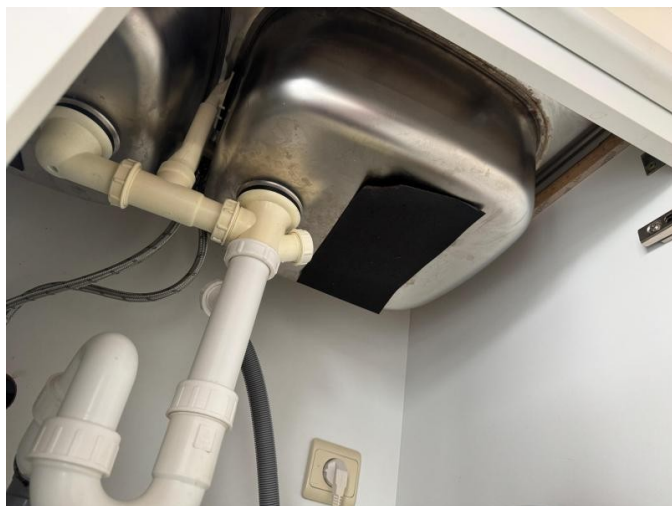
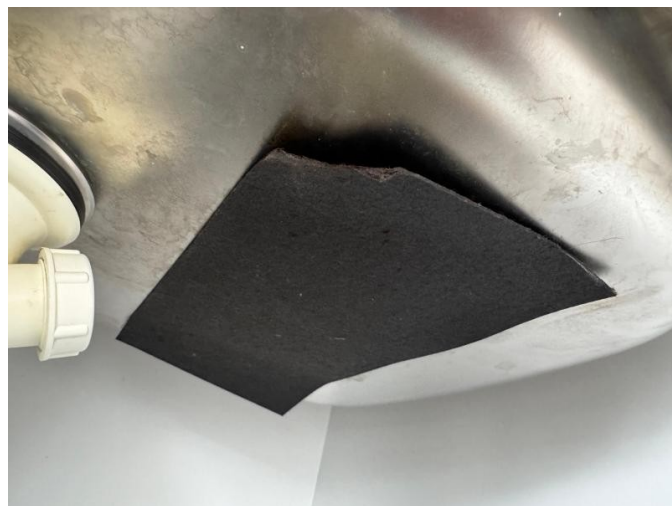
Geen asbest

#	Type	Referentie	Resultaat
4.1	Puntmonster	-3	Geen asbest

Beschrijving	Bitumen - Anti-dreunplaat
Omgeving	Binnen
Primaire drager	Inrichting (meubilair, ...)
Bindmiddel van materiaal	Bitumen (roofing, teer, asfalt)
Gebondenheid op basis van bindmiddel	Hecht
Hoeveelheid (gewicht - aantal)	<ul style="list-style-type: none">• 0,10 kg - 1 stuk
Totaal gewicht	0,10 kg
Identificatiemethode	Vaststelling met monstername
Destructieve handeling voor identificatie	Nee
Opmerking	De hoeveelheid is een schatting.
