# Asbestinventarisatetest

Leopold II Laan 165/002, 8670 Koksijde

Attestnummer : 20260403-000300.000

Uitgegeven op : 03.04.2026

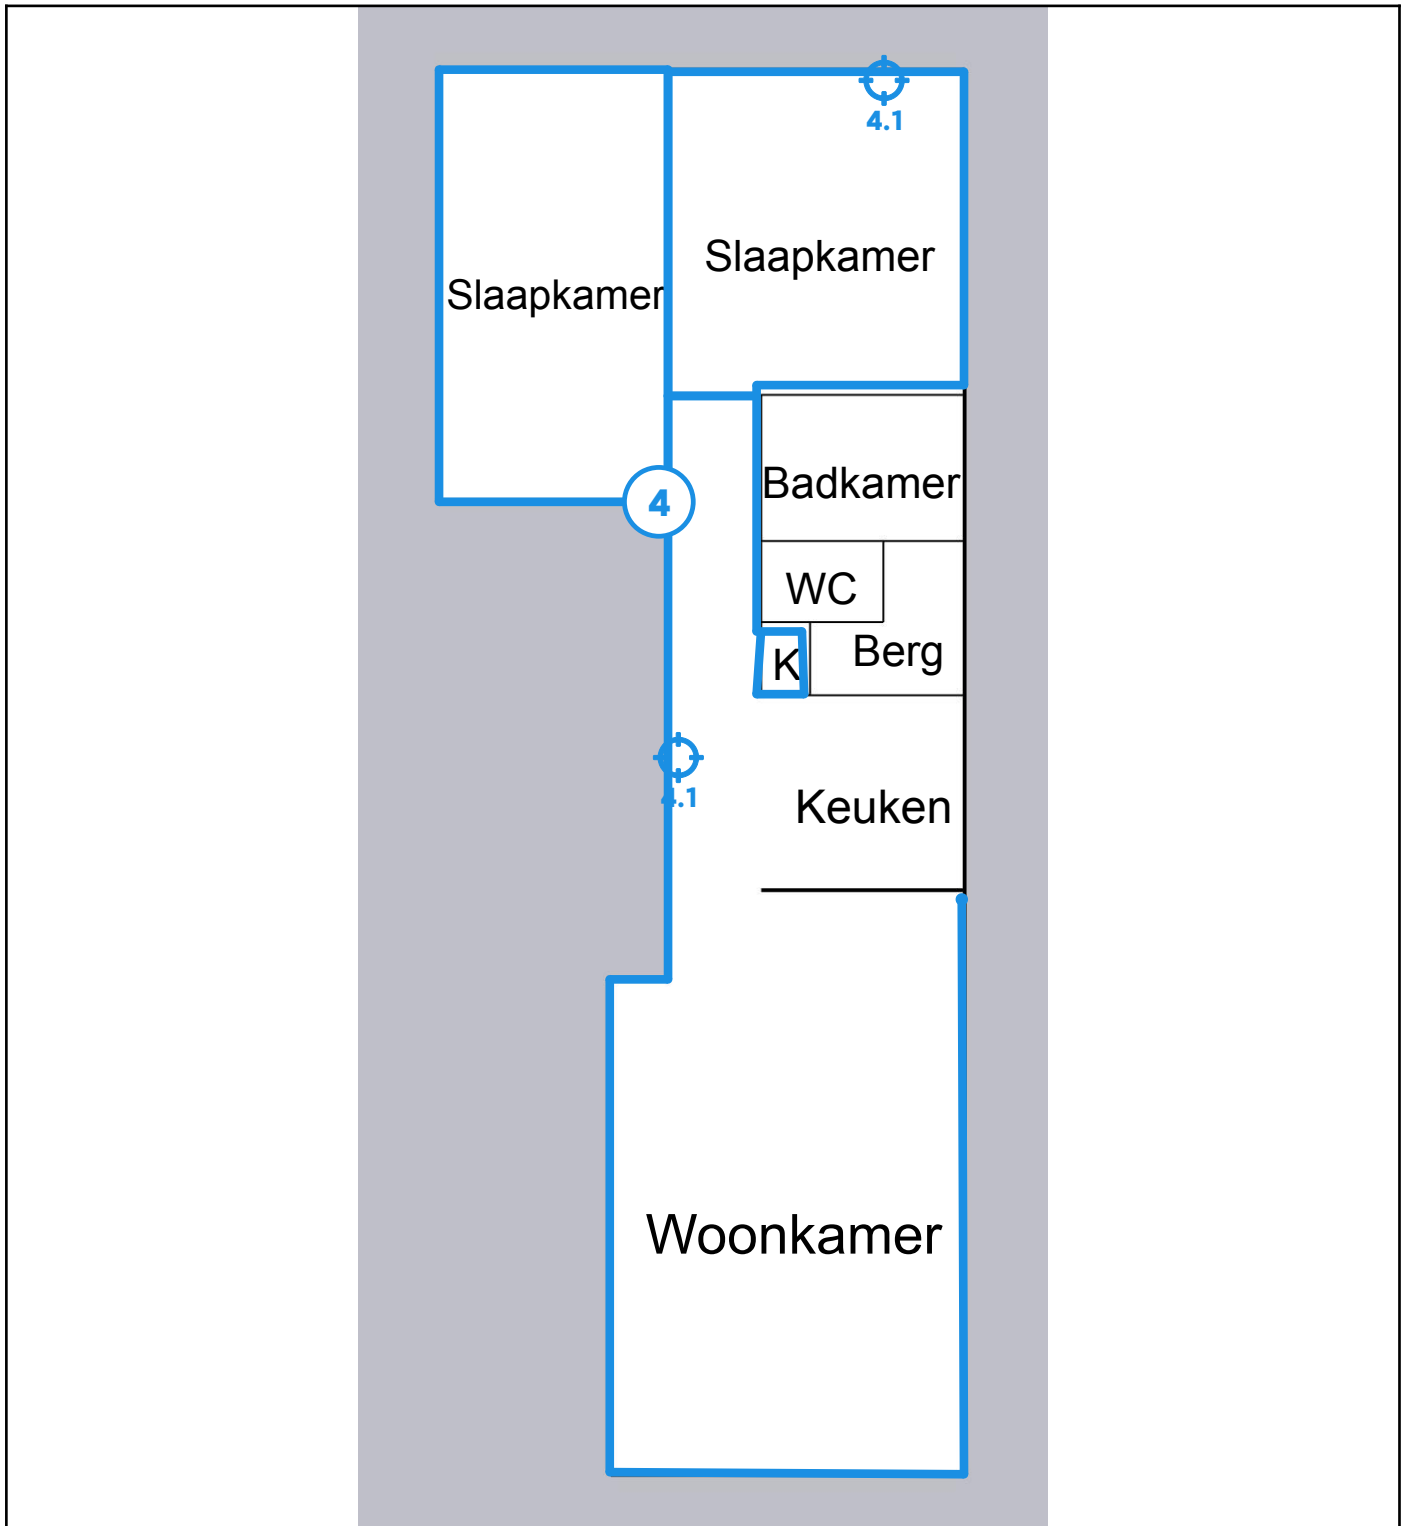
## Plan 1.1: Plan appartement

Beschrijving	Type	Actie
4. Pleisterwerk - Muur	Geen asbest	-

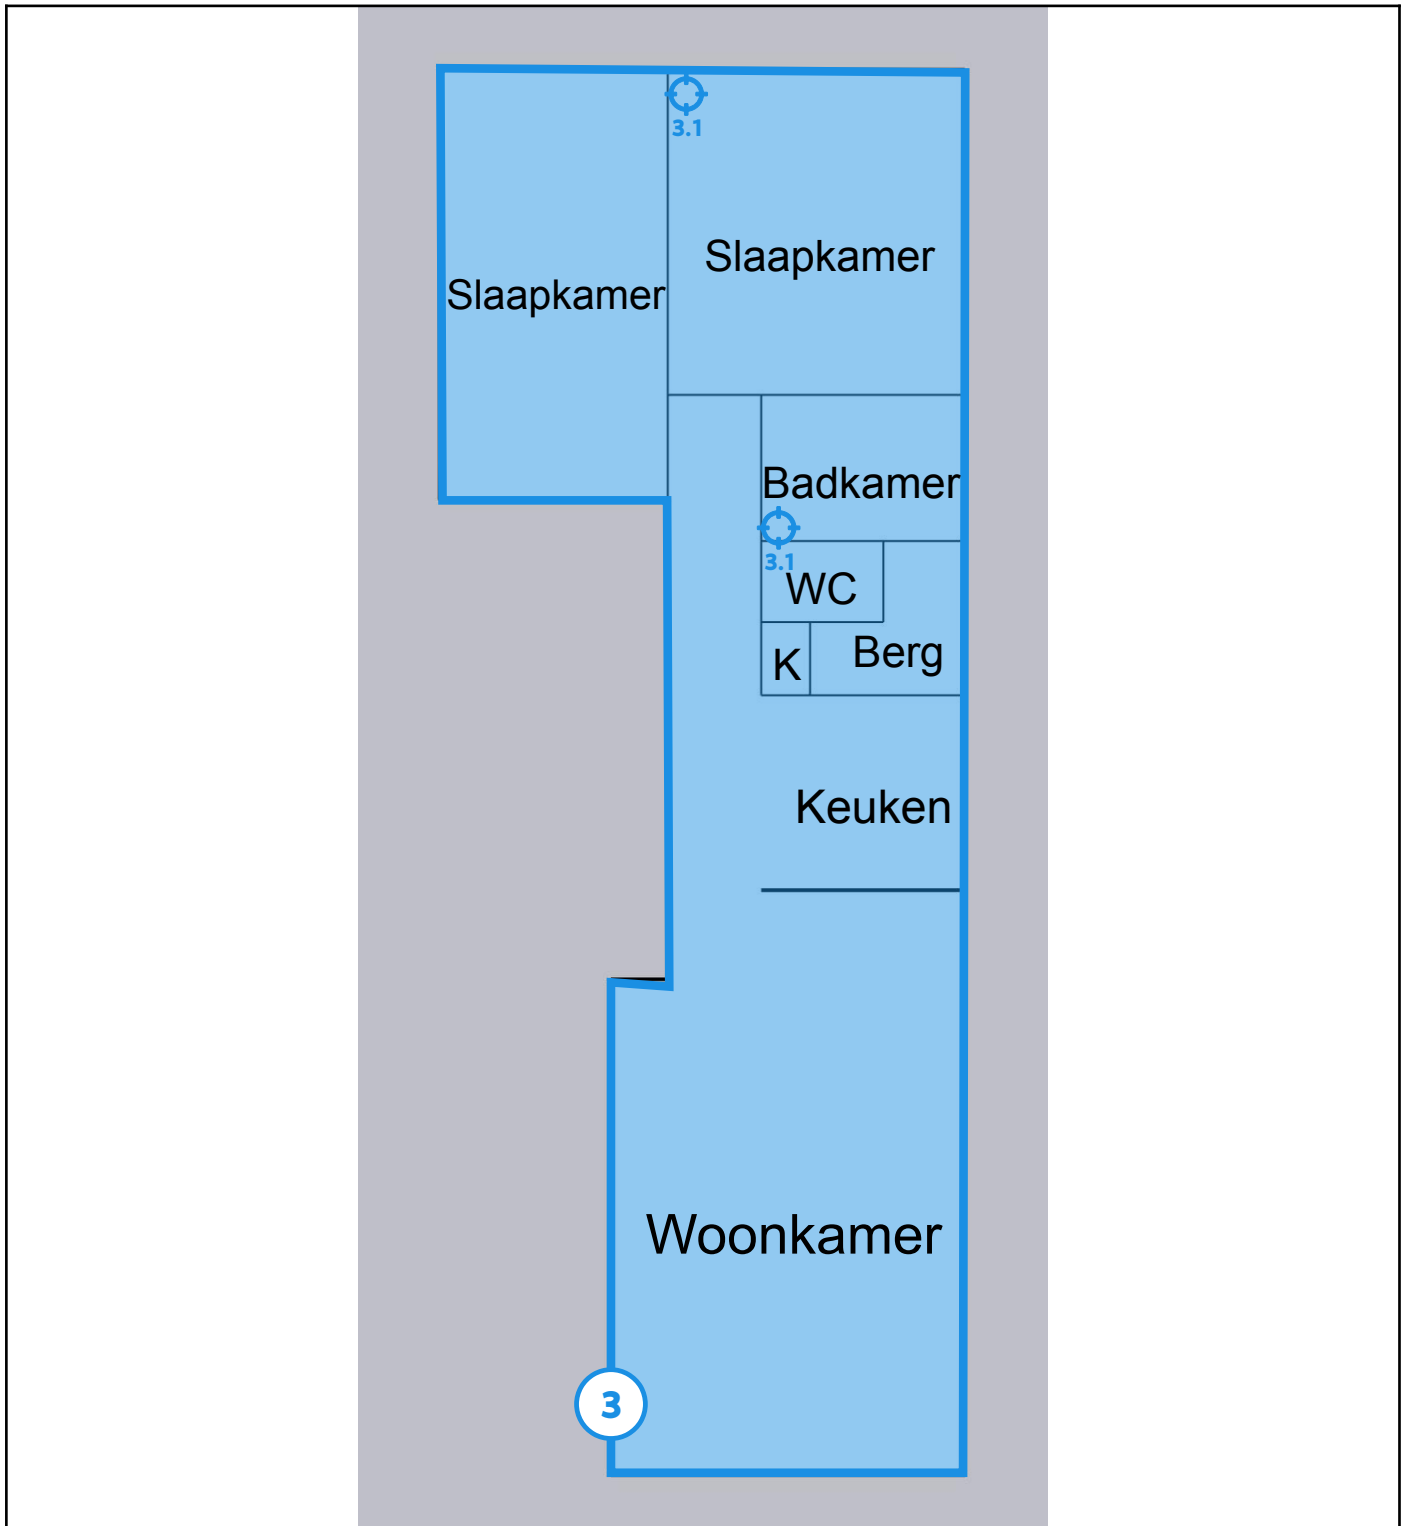
## Plan 1.2: Plan appartement

Beschrijving	Type	Actie
3. Pleisterwerk - Plafond	Geen asbest	-

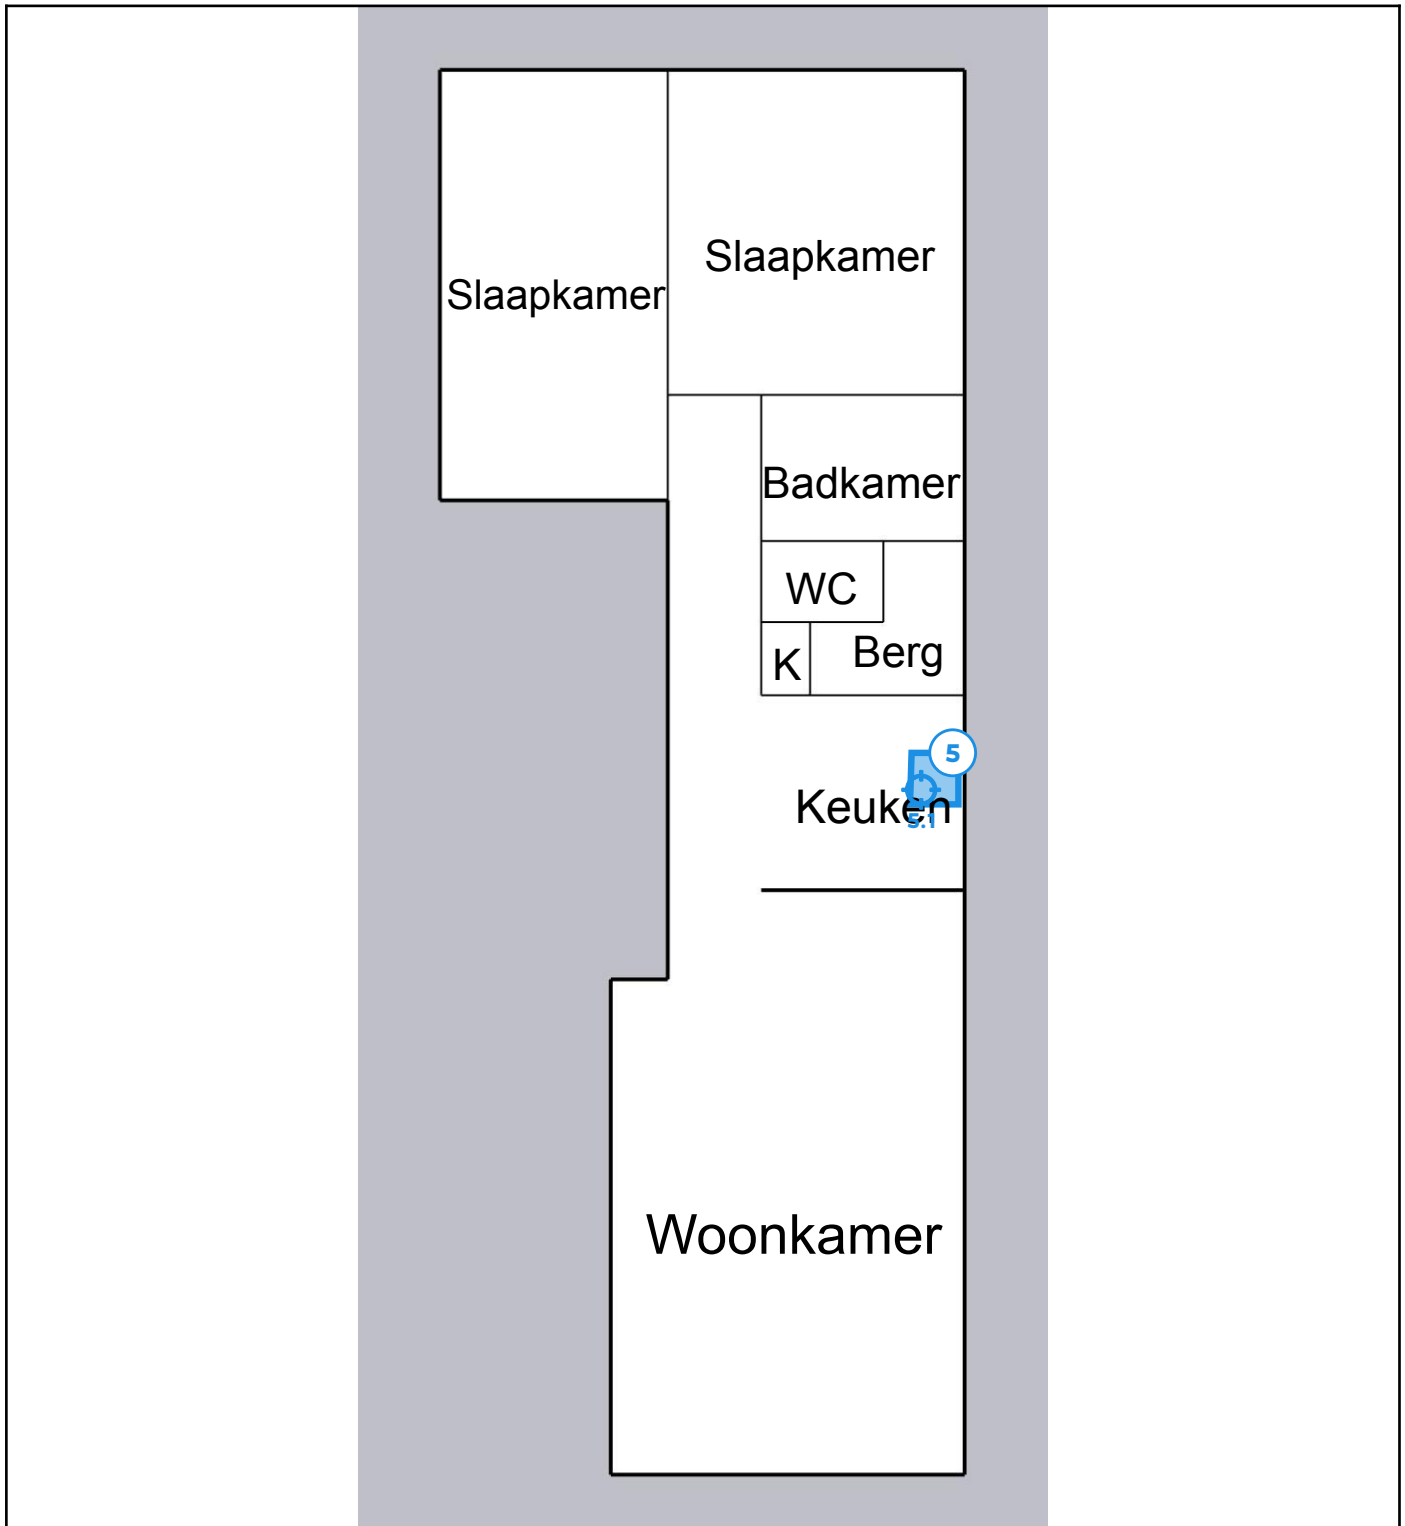
## Plan 1.3: Plan appartement

Beschrijving	Type	Actie
5. Bitumen - Anti-dreunplaat	Geen asbest	-

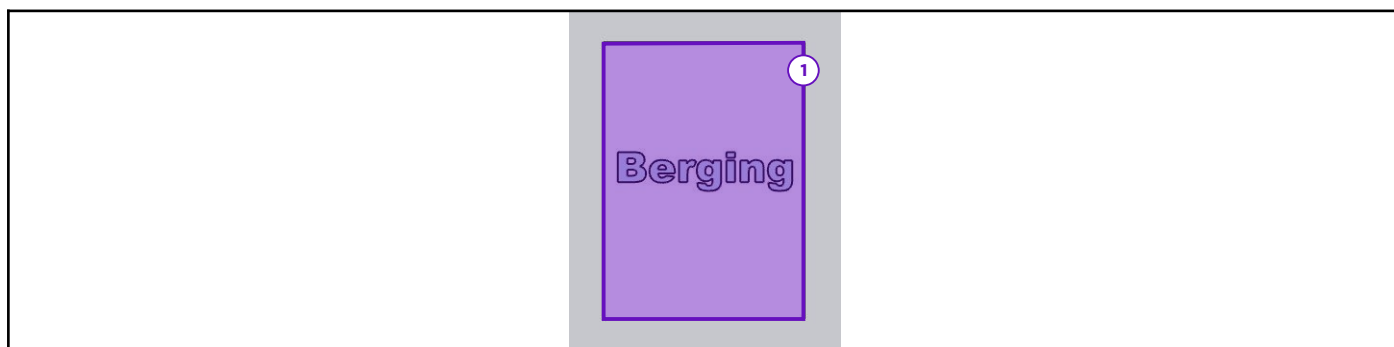
## Plan 1.4: Plan kelderberging

Beschrijving	Type	Actie
1. Geen asbestverdachte toepassingen - Kelderberging	Advies	-

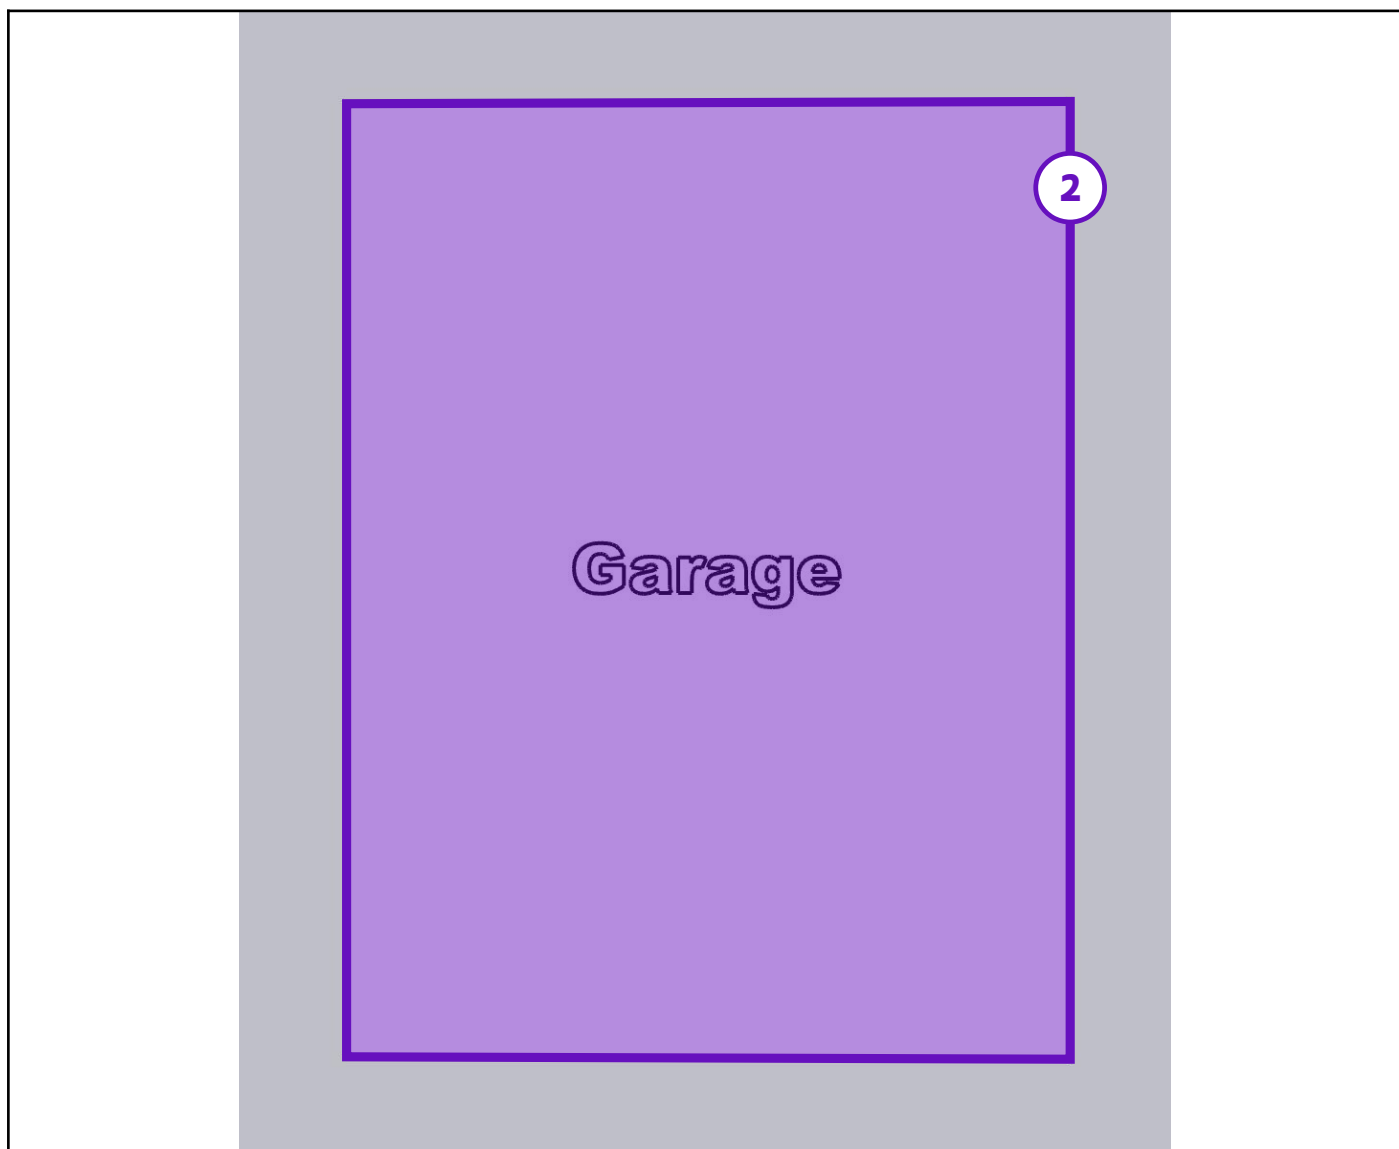
## Plan 2.1: Plan garage

Beschrijving	Type	Actie
2. Geen asbestverdachte toepassingen - Garage	Advies	-

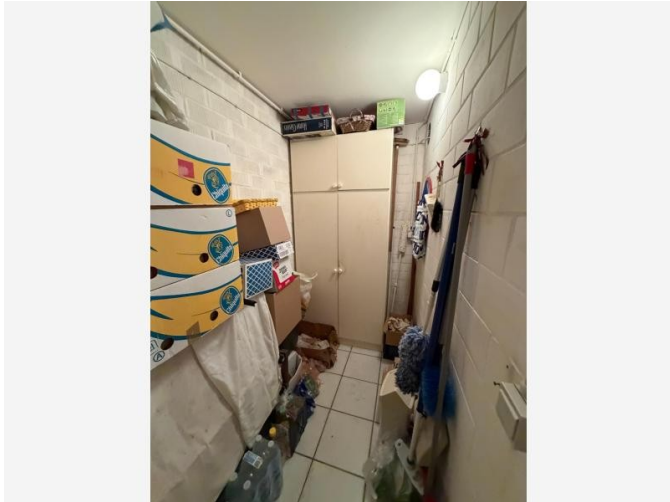
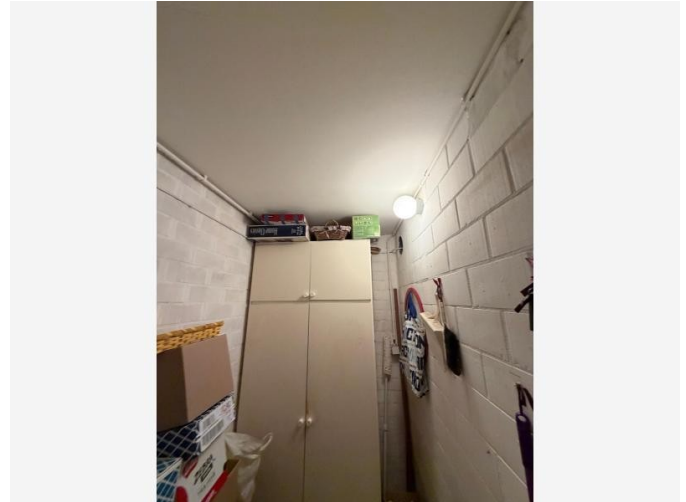
Er werden geen asbestverdachte toepassingen aangetroffen in de kelderberging.

Geen mastiek, geen pleisterwerk, geen leidingisolatie, geen lift, geen rookgaskanalen, geen dakbedekking, geen onderdak en stookketel aanwezig.

Basis voor advies	De asbestdeskundige beoordeelt het materiaal als niet-asbestverdacht.
-------------------	---

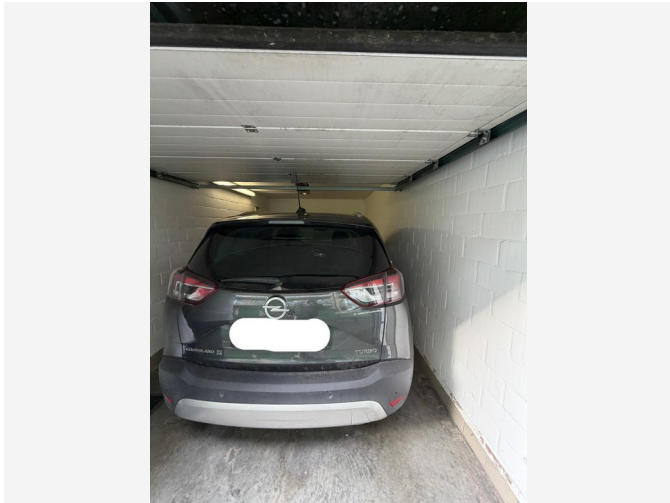
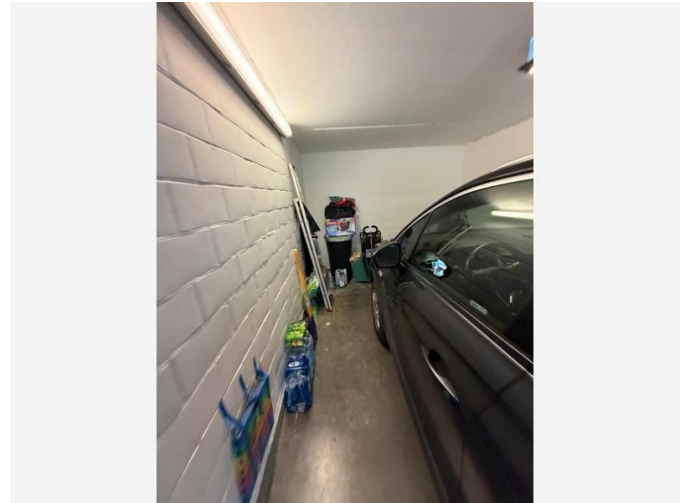
Er werden geen asbestverdachte toepassingen aangetroffen in de Garage.

<b>Basis voor advies</b>	De asbestdeskundige beoordeelt het materiaal als niet-asbestverdacht.
--------------------------	---

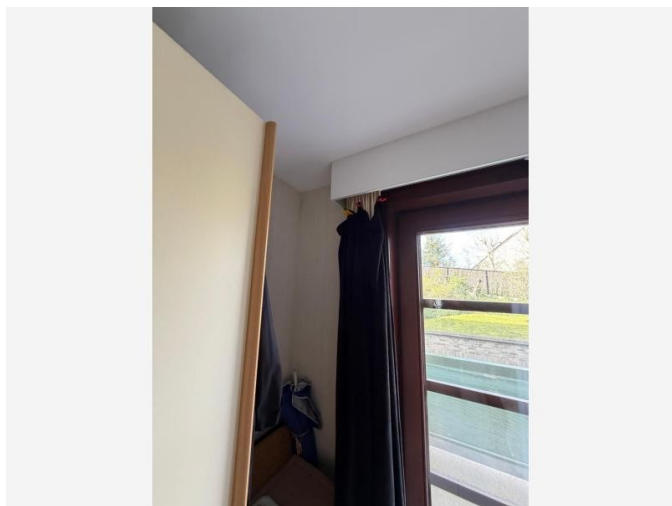
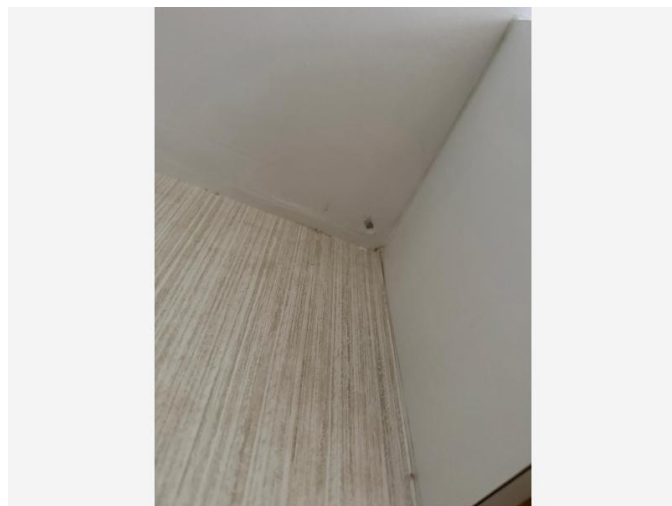
Geen asbest

#	Type	Referentie	Resultaat
3.1	Mengmonster	MM02	Geen asbest

<b>Beschrijving</b>	Pleisterwerk - Plafond
<b>Omgeving</b>	Binnen
<b>Primaire drager</b>	Plafond
<b>Bindmiddel van materiaal</b>	Gips - kalk
<b>Gebondenheid op basis van bindmiddel</b>	Niet-hechtgebonden
<b>Hoeveelheid (oppervlakte - dikte - aantal)</b>	• 80,00 m <sup>2</sup> - 0,50 cm - 1 stuk
<b>Totaal volume</b>	0,40 m <sup>3</sup>
<b>Identificatiemethode</b>	Een monstername door de asbestdeskundige met laboanalyse door een asbestlabo.
<b>Destructieve handeling voor identificatie</b>	Nee
<b>Opmerking</b>	De hoeveelheid is een schatting. Staalnames in droge- en natte ruimtes. Geen stooklokaal en traphal aanwezig voor extra staalnames.

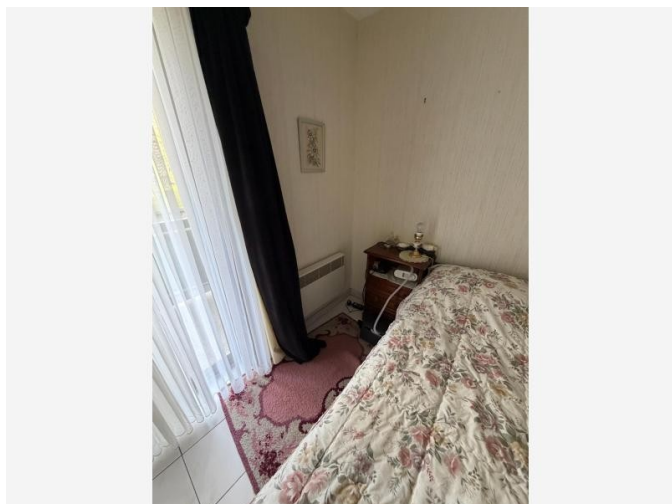
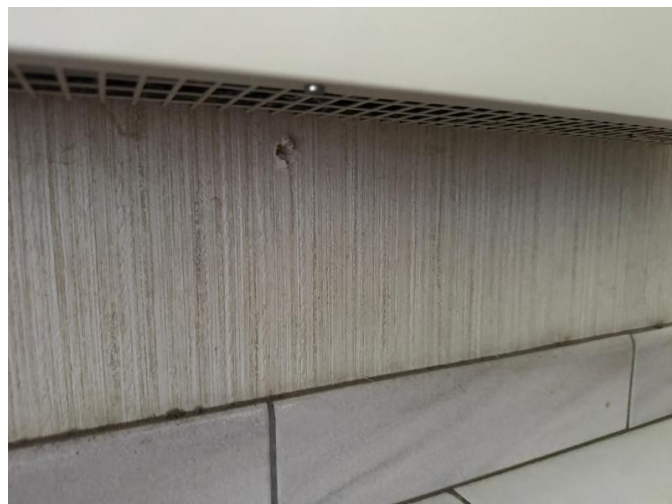
## Fiche 4: Pleisterwerk - Muur

Geen asbest

#	Type	Referentie	Resultaat
4.1	Mengmonster	MM01	Geen asbest

Beschrijving	Pleisterwerk - Muur
Omgeving	Binnen
Primaire drager	Binnenwand
Bindmiddel van materiaal	Gips - kalk
Gebondenheid op basis van bindmiddel	Niet-hechtgebonden
Hoeveelheid (oppervlakte - dikte - aantal)	• 160,00 m <sup>2</sup> - 1,00 cm - 1 stuk
Totaal volume	1,60 m <sup>3</sup>
Identificatiemethode	Een monstername door de asbestdeskundige met laboanalyse door een asbestlabo.
Destructieve handeling voor identificatie	Nee
Opmerking	<p>De hoeveelheid is een schatting.</p> <p>Staalnames in droge- en natte ruimtes.</p> <p>Geen traphal en stooklokaal aanwezig voor extra staalnames.</p> <p>Geen pleisterwerk aan de muren in de keuken, badkamer, toilet en berging.</p>

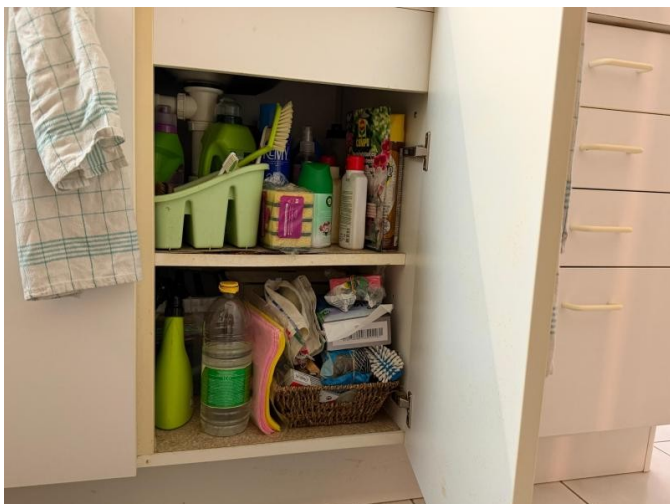
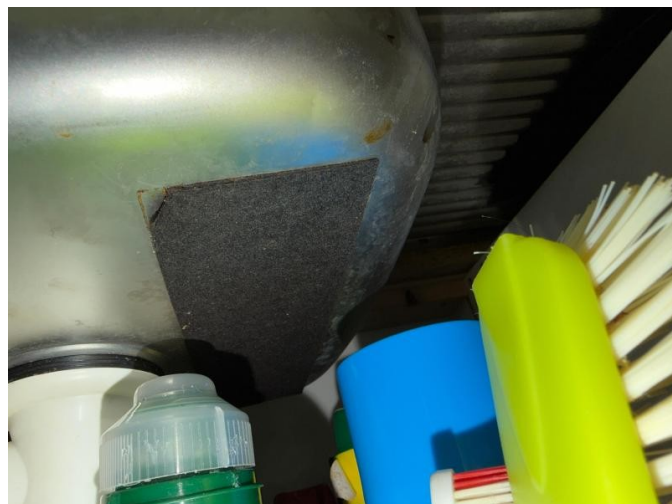
Geen asbest

#	Type	Referentie	Resultaat
5.1	Puntmonster	PM03	Geen asbest

<b>Beschrijving</b>	Bitumen - Anti-dreunplaat
<b>Omgeving</b>	Binnen
<b>Primaire drager</b>	Sanitaire infrastructuur en uitrusting (toe- en afvoer)
<b>Bindmiddel van materiaal</b>	Bitumen (roofing, teer, asfalt)
<b>Gebondenheid op basis van bindmiddel</b>	Hecht
<b>Hoeveelheid (gewicht - aantal)</b>	<ul style="list-style-type: none"><li>• 0,50 kg - 1 stuk</li></ul>
<b>Totaal gewicht</b>	0,50 kg
<b>Identificatiemethode</b>	Een monstername door de asbestdeskundige met laboanalyse door een asbestlabo.
<b>Destructieve handeling voor identificatie</b>	Nee
<b>Opmerking</b>	De hoeveelheid is een schatting.

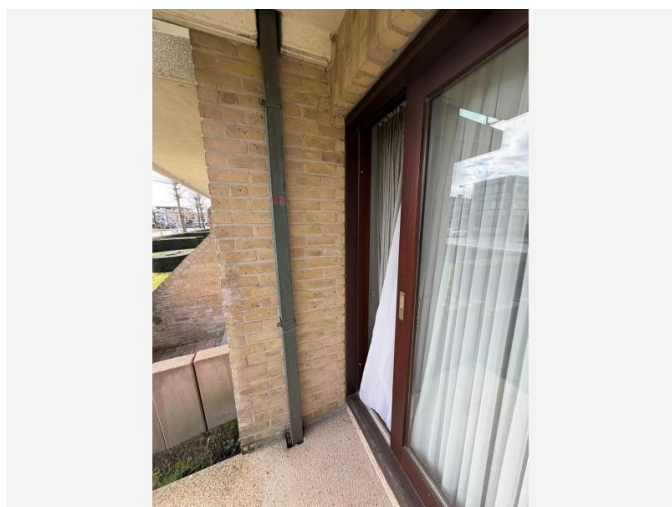
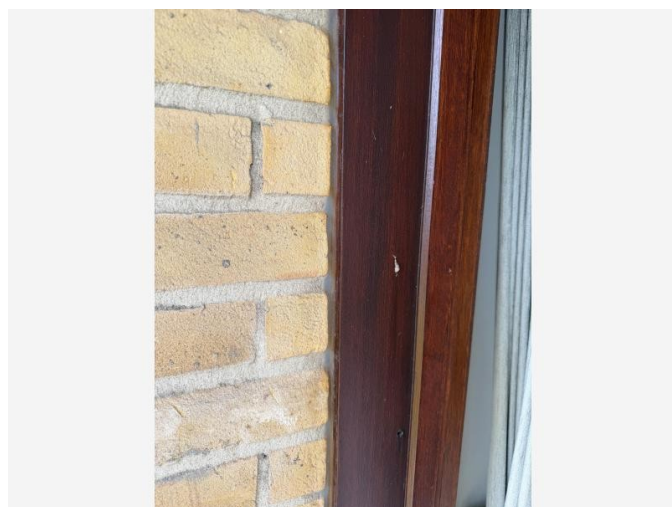
### Fiche 6: Mastiek appartement (niet verdacht)

Beschrijving	Notitie	Terug te vinden op plannen
Fiche 6: Mastiek appartement (niet verdacht)	Alle wandopeningen hebben niet-asbestverdachte mastiek.	-
