# Asbestinventarisatetest

Ijslandvaardersstraat 18, 8670 Koksijde

Attestnummer : 20250514-000156.000

Uitgegeven op : 14.05.2025

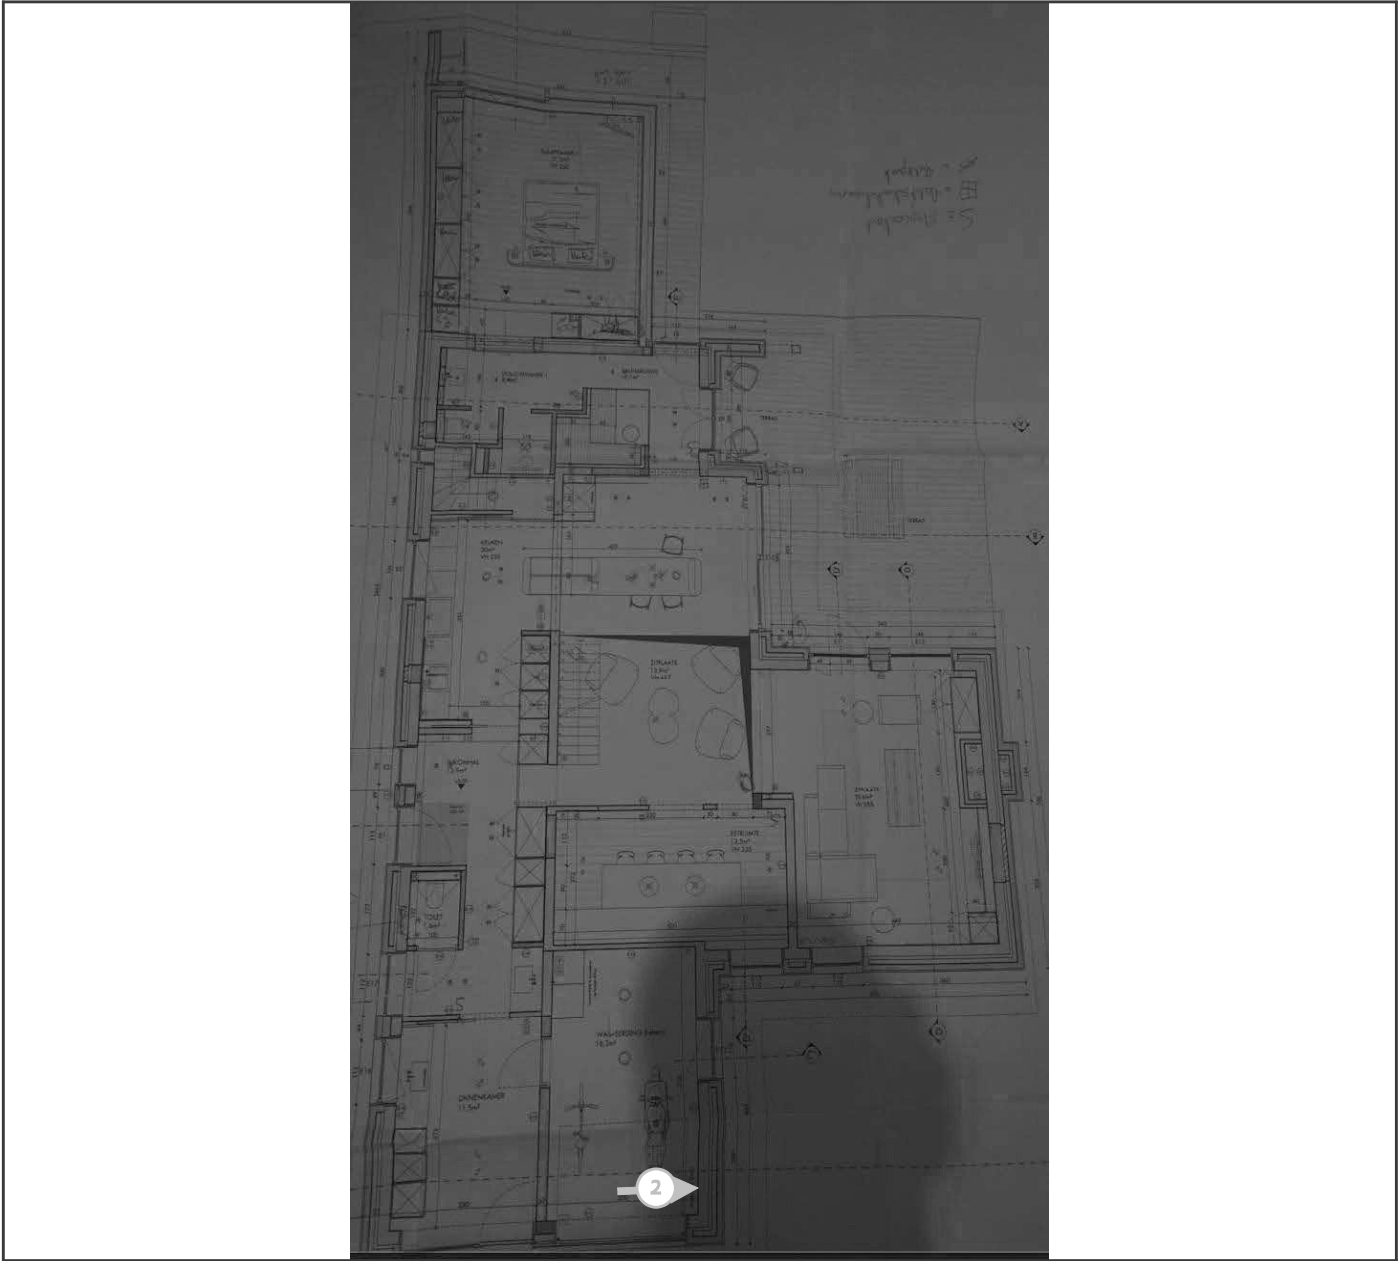
# Plan 1.1: Grondplan +0

| Beschrijving | Type | Actie |
|---|---|---|
| 2. Bakeliet | Asbestmateriaal | Zorgvuldig beheren |

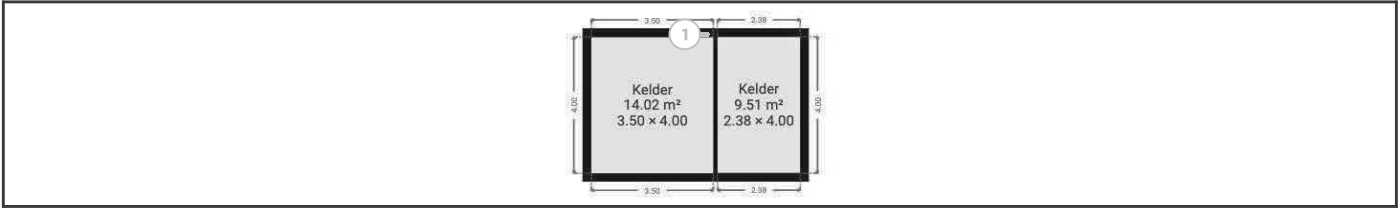
# Plan 1.9: Grondplan kelder

| Beschrijving | Type | Actie |
|---|---|---|
| 1. Roetluik - Schouw | Asbestmateriaal | Zorgvuldig beheren |

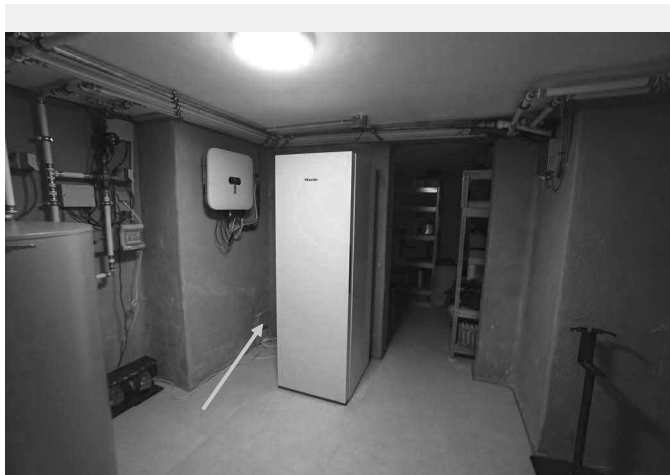
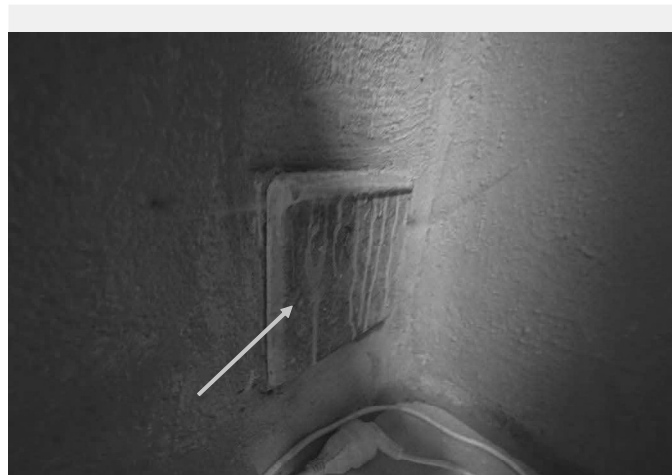
Overzichtsfoto

Detailfoto

Het asbestmateriaal valt onder de mijlpaal van 2040.

| Eindbeoordeling materiaalarisico | Laag materiaalarisico en/of verlaagde kans op vezelvrijgave |

| Gebondenheid | Categorie 1: hechtgebonden in oorsprong |
| Asbestsoort (vezeltype) | Crocidoliet aanwezig |
| Toestand van het materiaal | Onbeschadigd, niet verweerd |

| Beschrijving | Roetluik - Schouw |
| Asbestmateriaal | Brandwerende afsluiting (prefab geheel) - Luik |

- Zorg voor een veilig beheer. Vermijd het beschadigen van het asbestmateriaal. Controleer de toestand jaarlijks op wijzigingen.
- Zorg voor een veilig beheer en verwijder dit asbestmateriaal wanneer het bij werken eenvoudig bereikbaar wordt. Controleer de toestand jaarlijks op wijzigingen.

Wij adviseren om dit te laten verwijderen door een aannemer met opleidingsattest eenvoudige handelingen.

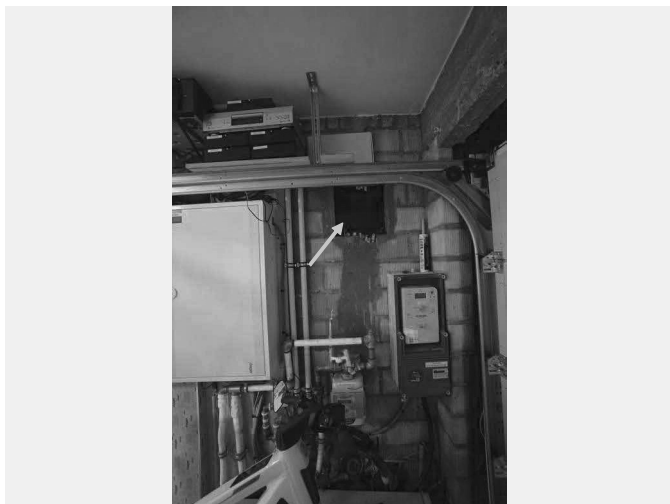
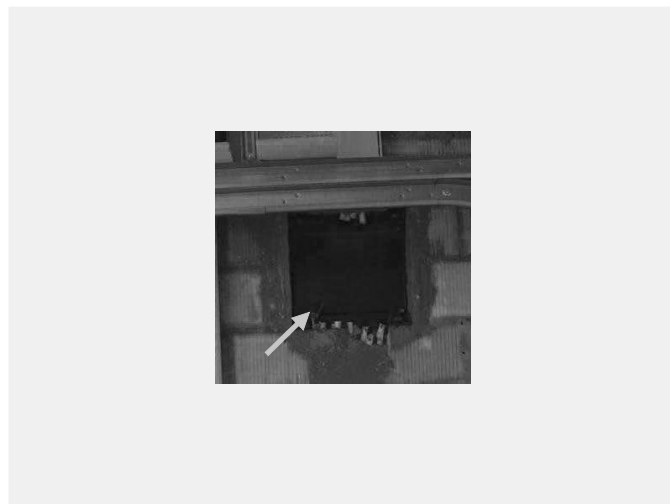
Overzichtsfoto

Detailfoto

Het asbestmateriaal valt onder de mijlpaal van 2040.

| Eindbeoordeling materiaalrisico | Laag materiaalrisico en/of verlaagde kans op vezelvrijgave |

| Gebondenheid | Categorie 1: hechtgebonden in oorsprong |
| Asbestsoort (vezeltype) | Crocidoliet aanwezig |
| Toestand van het materiaal | Onbeschadigd, niet verweerd |

| Beschrijving | Bakeliet |
| Asbestmateriaal | Plaat, paneel, tablet - Type Bakeliet |

- Zorg voor een veilig beheer. Vermijd het beschadigen van het asbestmateriaal. Controleer de toestand jaarlijks op wijzigingen.
- Zorg voor een veilig beheer en verwijder dit asbestmateriaal wanneer het bij werken eenvoudig bereikbaar wordt. Controleer de toestand jaarlijks op wijzigingen.

Wij adviseren om dit te laten verwijderen door een aannemer met opleidingsattest eenvoudige handelingen.

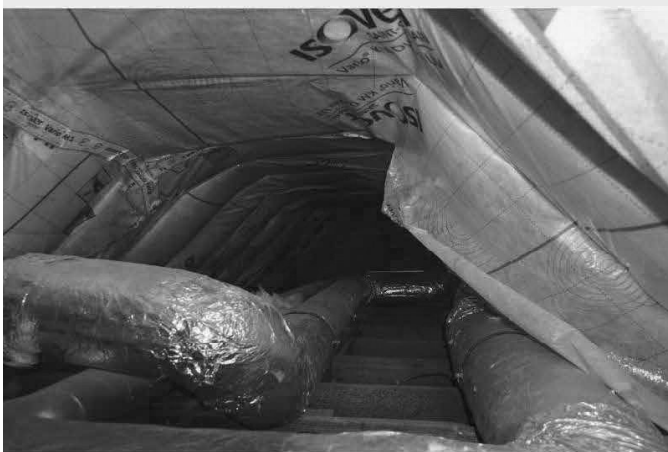
*Situeringsfoto*

#### Permanente beperking

**Reden:** Het onderzoek kan niet uitgevoerd worden binnen de bepalingen van de Welzijnswet

**Uitleg van de asbestdeskundige:** Lager dan 1,5m.

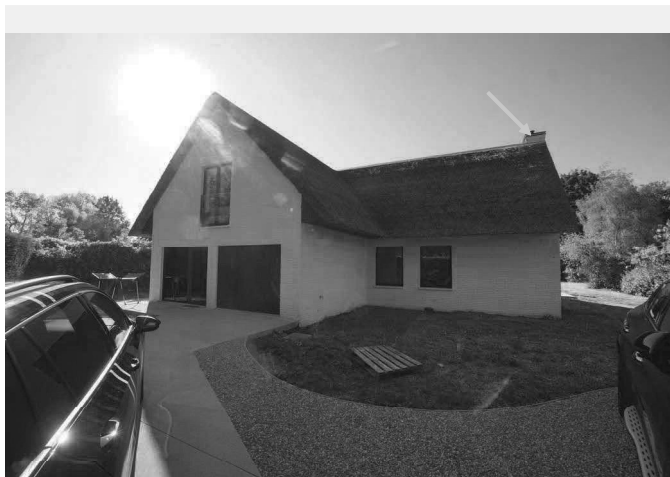
*Situeringsfoto*

#### Tijdelijke beperking

**Reden:** Het te onderzoeken materiaal situeert zich hoger dan 3,50 m te rekenen vanaf een veilige ondergrond

**Uitleg van de asbestdeskundige:** Aangezien het dak zich bevindt op een hoogte hoger dan 3,50 m (vanaf een veilige ondergrond) kon deze (samen met alle eventuele toebehoren zoals dakbedekking, rookgaskanalen, ventilatiekanalen, schouwen, etc) niet worden gecontroleerd tijdens de inspectie. Dit betreft een beperking van middellange termijn (geen hoogtewerker op korte termijn of binnen redelijke kosten). Wanneer het dak toegankelijk wordt gemaakt, dient deze (samen met alle eventuele toebehoren) nader te worden bestaand en onderzocht.

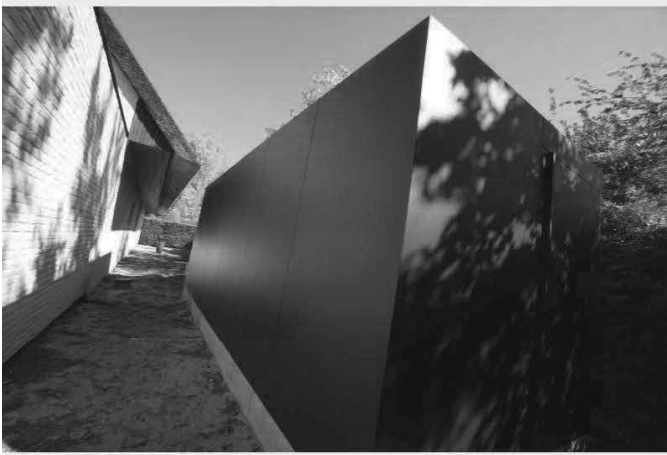
*Situeringsfoto*

#### Uitgesloten van inspectie

**Bouwjaar:** 2024

*Constructies gebouwd vanaf 2001 moeten niet onderzocht worden*

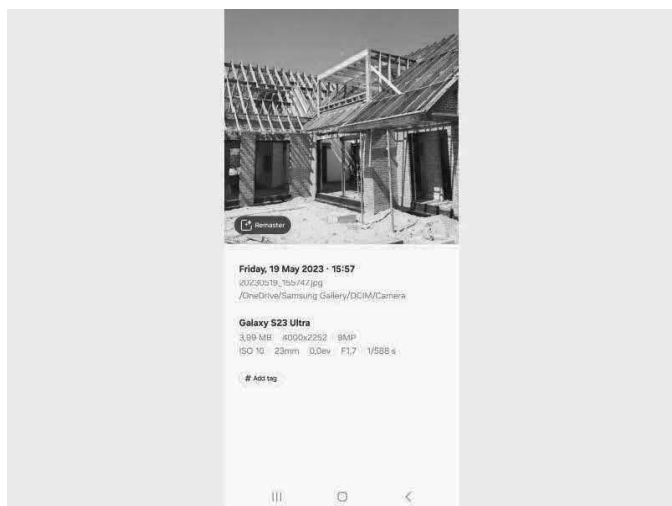
Vrije foto

Dak volledig vernieuwd in 2023.

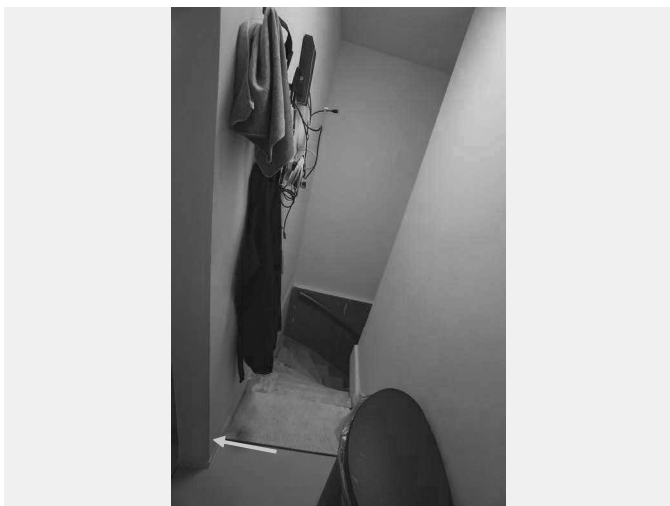
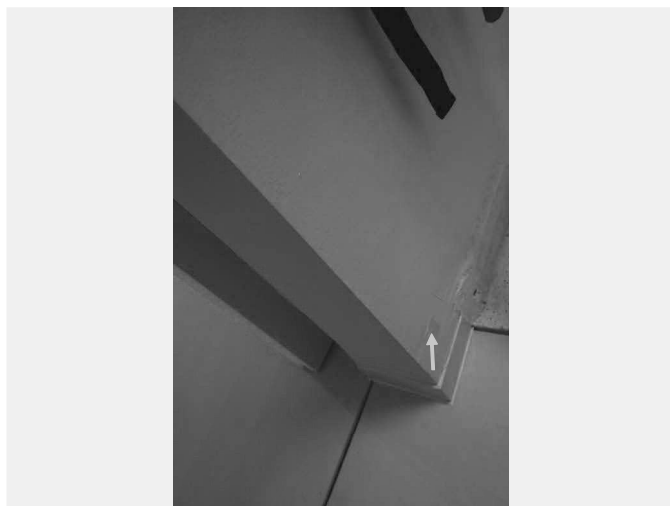
## Fiche 9: Pleisterwerk – Muren

Geen asbest

Overzichtsfoto

Detailfoto

| # | Type | Referentie | Resultaat |
|---|---|---|---|
| 9.1 | Mengmonster | 112283-1 | Geen asbest |

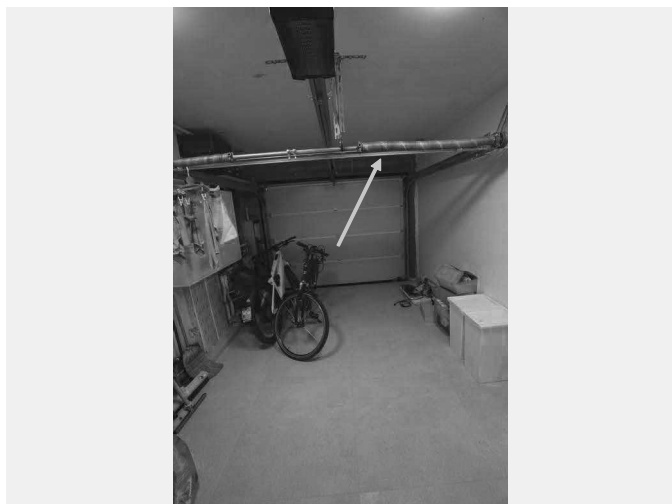
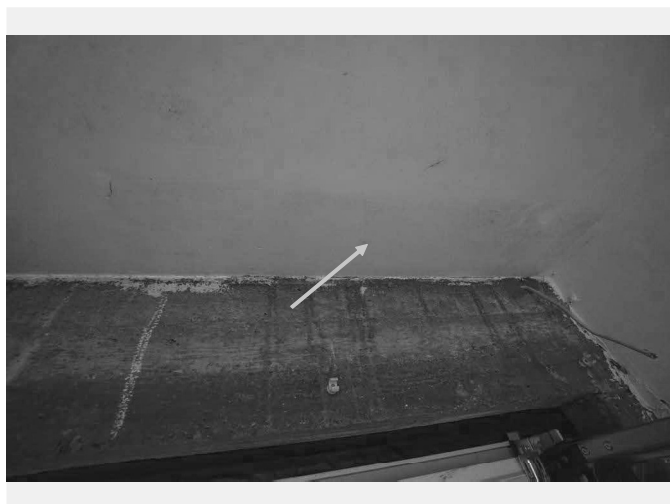
## Fiche 10: Pleisterwerk - Plafonds

Geen asbest

Overzichtsfoto

Detailfoto

| # | Type | Referentie | Resultaat |
|---|---|---|---|
| 10.1 | Mengmonster | 112283-2 | Geen asbest |
