# Asbestinventarisatattest

Prins van Luiklaan 2, 8670 Koksijde

Attestnummer : 20260420-000463.000

Uitgegeven op : 20.04.2026

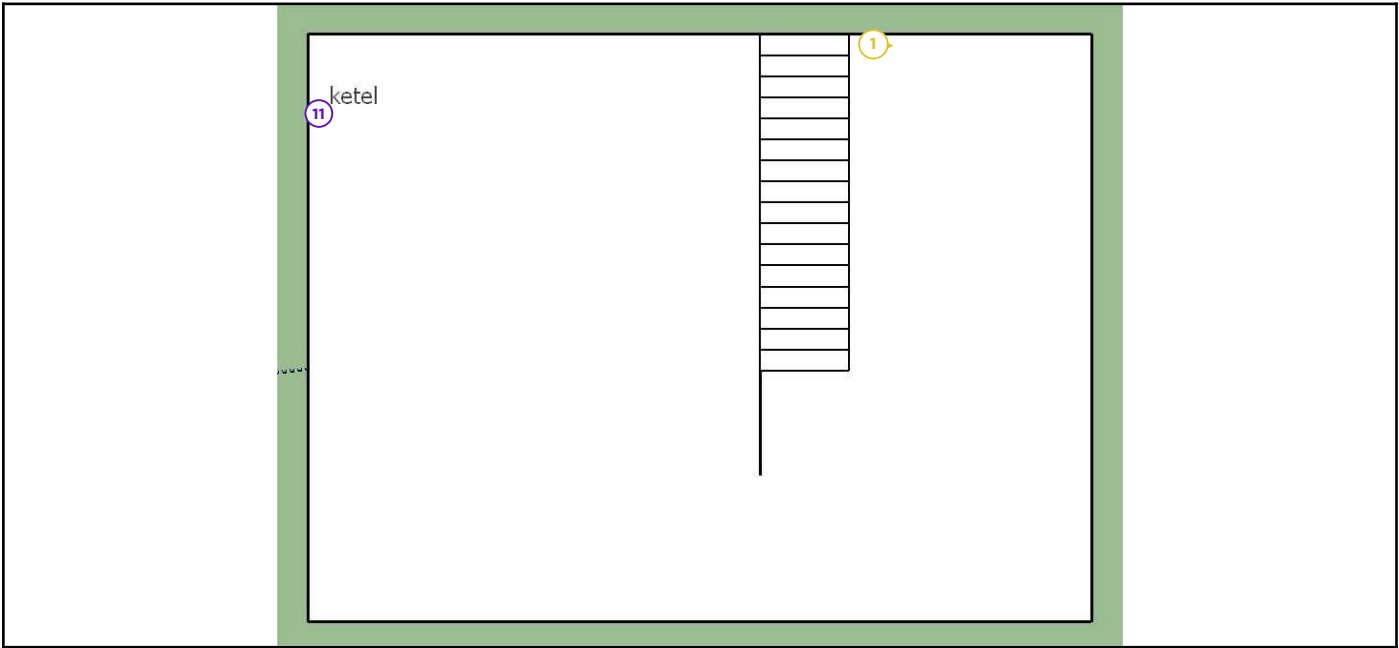
# Plan 1.1: kelder grondplan

| Beschrijving | Type | Actie |
|---|---|---|
| 1. Bakeliet schakelaars | Asbestmateriaal | Zorgvuldig beheren |

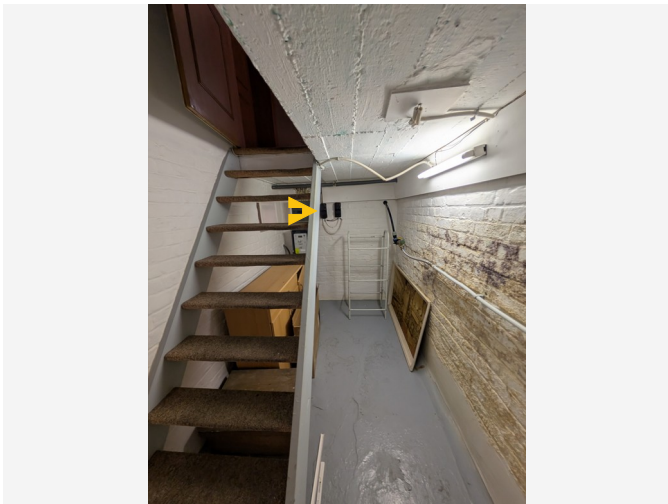
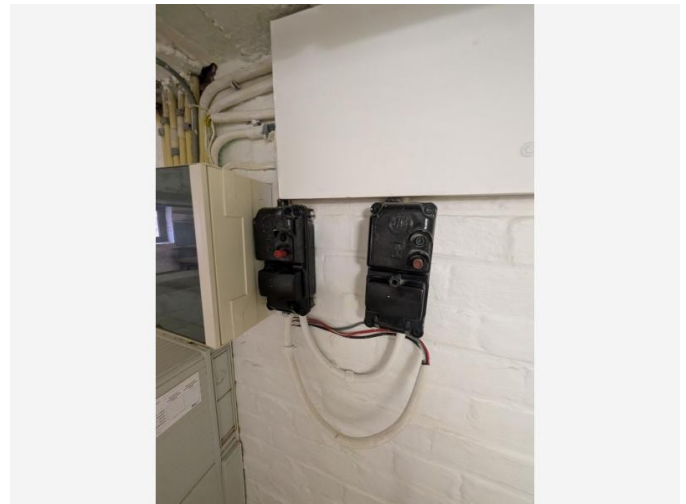
Het asbestmateriaal valt onder de mijlpaal van 2040.

Zorgvuldig beheren

| Eindbeoordeling materiaalrisico | Laag materiaalrisico en/of verlaagde kans op vezelvrijgave |

| Asbestsoort (vezeltype) | Crocidoliet aanwezig |
| Asbestconcentratie | Laag (< 50%) |
| Toestand van het materiaal | Onbeschadigd, niet verweerd |

| Beschrijving | Bakeliet schakelaars |
| Asbestmateriaal | Plaat, paneel, tablet - Type Bakeliet |
| Identificatiemethode | <p>De asbestdeskundige beoordeelt het materiaal als asbestverdacht en dus asbesthoudend, en dit zonder monstername.</p> <p>Motivatie: De monstername brengt andere schade aan dan schade die inherent is aan de monstername.</p> |
| Opmerking | <p>Deze oppervlakte werd niet gemeten, maar geschat op basis van een benadering voor alle aanwezige stopcontacten. Deze schatting mag niet worden gebruikt als maatstaf voor heffingen. Als deskundige hebben wij geverifieerd dat het materiaal inderdaad bakeliet betreft en geen harde PVC. Bakeliet wordt door ons beschouwd als een asbestverdachte toepassing, aangezien het in veel gevallen asbesthoudend is. We hebben echter geen staalname uitgevoerd om de functionaliteit van de schakelaars niet in gevaar te brengen.</p> |

- Zorg voor een veilig beheer. Vermijd het beschadigen van het asbestmateriaal. Controleer de toestand jaarlijks op wijzigingen.
- Voer bijkomende staalname(s) uit.

- Eenvoudige handelingen: mag via doe-het-zelf of door werknemer(s) met opleidingsattest eenvoudige handelingen  
Raadpleeg de actuele wetgeving op de website van OVAM. Onder strikte voorwaarden kan het eventueel toegestaan zijn om deze toepassing zelf te verwijderen. Bij twijfel wordt echter sterk aangeraden om een erkende asbestverwijderaar te raadplegen. Zorg er bovendien voor dat u zich goed informeert via de websites van OVAM en andere officiële bronnen over de vereiste persoonlijke beschermingsmaatregelen en de richtlijnen voor het veilig verwijderen van asbest.

Houd er rekening mee dat deze toepassingen vaak onder spanning staan. Het is daarom aan te raden om ook een elektricien te raadplegen, aangezien het werken aan of verwijderen van deze toepassingen specifieke technische kennis vereist.

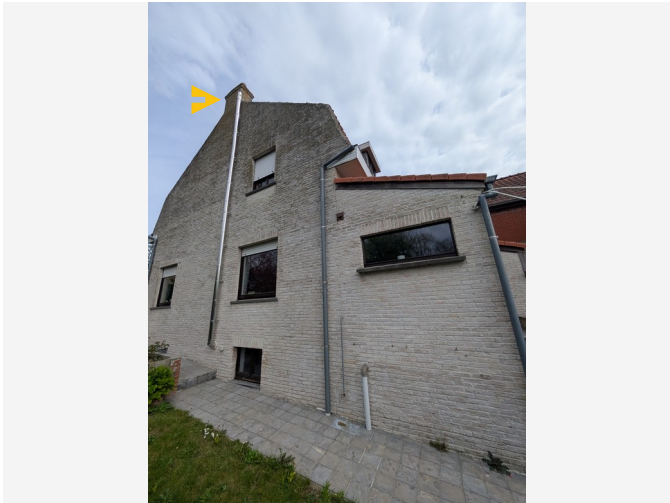
Situeringsfoto

**Reden:** Het te onderzoeken materiaal situeert zich hoger dan 3,50 m te rekenen vanaf een veilige ondergrond

**Uitleg van de asbestdeskundige:** De schouw in de woonkamer (gaskachel) bevat binnenin mogelijk een asbestcement rookgaskanaal. Laat dit onderzoeken bij eventuele werken.

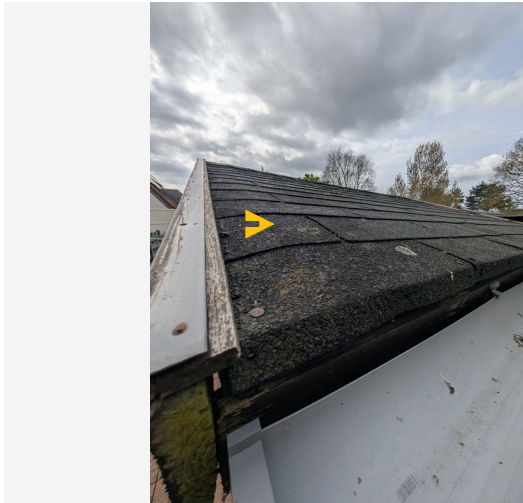
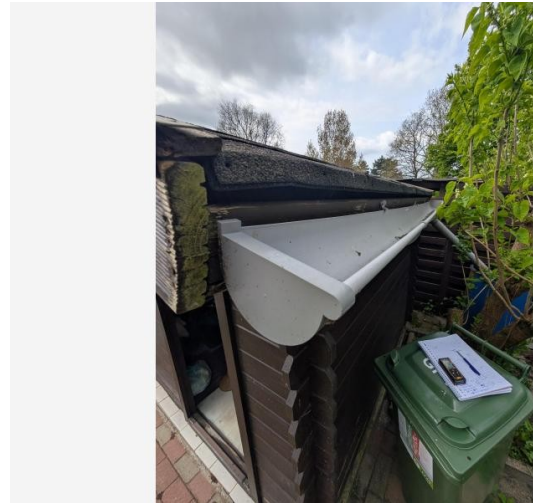
## Fiche 3: Roofing tuinhuis

Geen asbest

| # | Type | Referentie | Resultaat |
|---|---|---|---|
| 3.1 | Puntmonster | MO5 | Geen asbest |

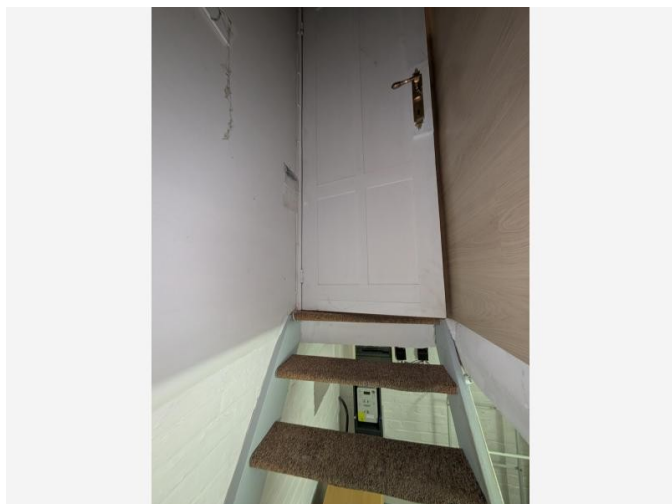
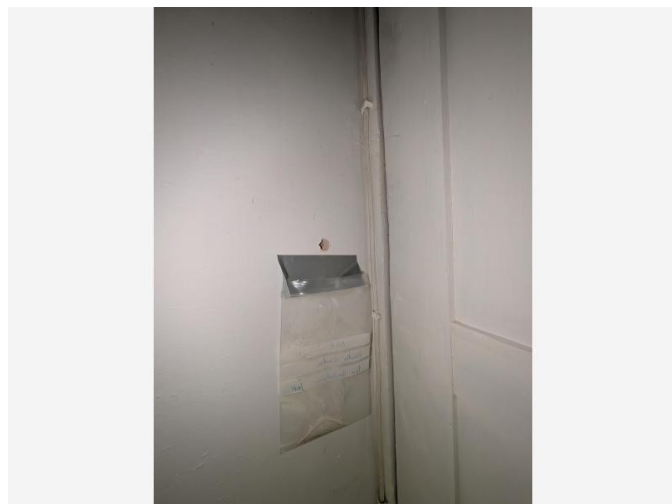
## Fiche 4: Pleisterwerk wanden

Geen asbest

| # | Type | Referentie | Resultaat |
|---|---|---|---|
| 4.1 | Mengmonster | MO1 | Geen asbest |

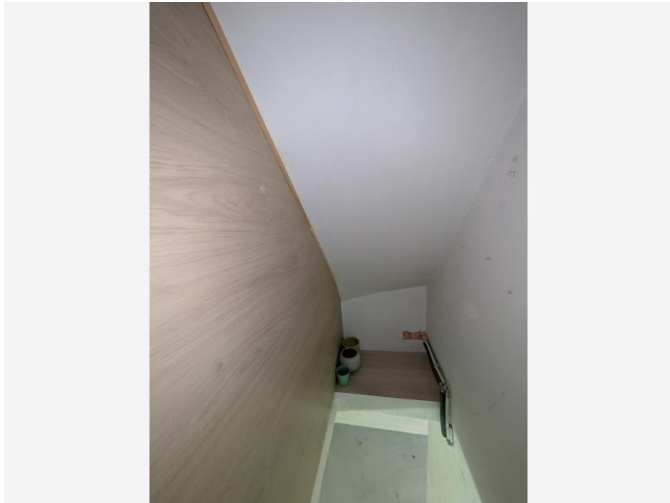
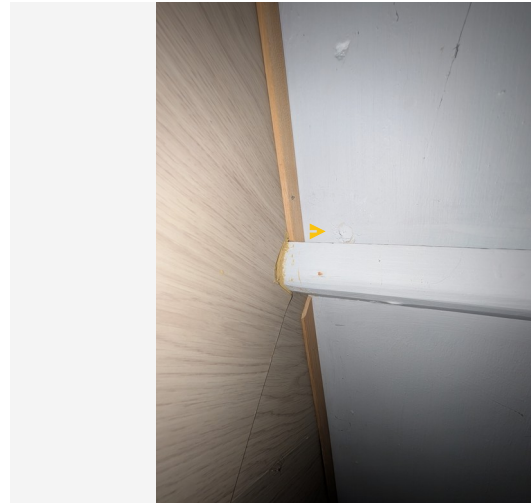
## Fiche 5: Pleisterwerk plafond (onderkant trap gv)

Geen asbest

| # | Type | Referentie | Resultaat |
|---|---|---|---|
| 5.1 | Mengmonster | MO2 | Geen asbest |

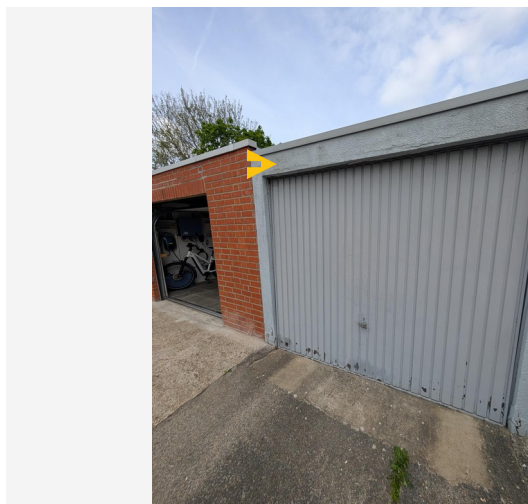
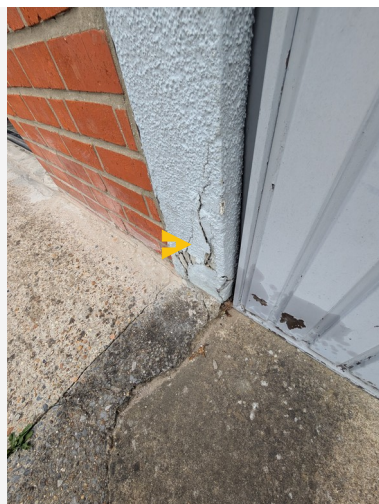
## Fiche 6: Cementen smeerlaag garage

Geen asbest

| # | Type | Referentie | Resultaat |
|---|---|---|---|
| 6.1 | Mengmonster | MO4 | Geen asbest |

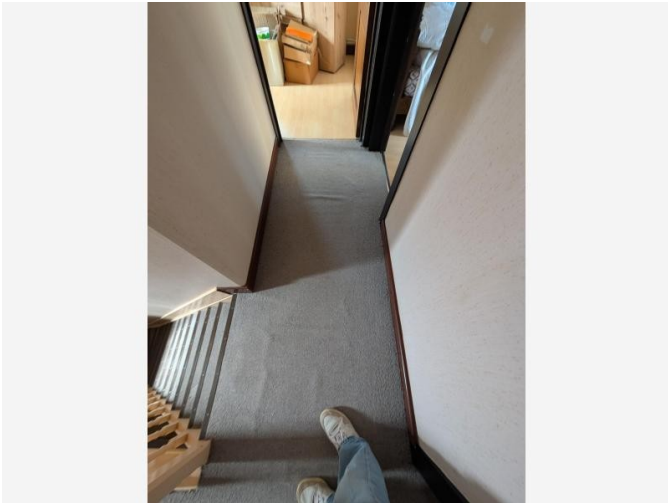
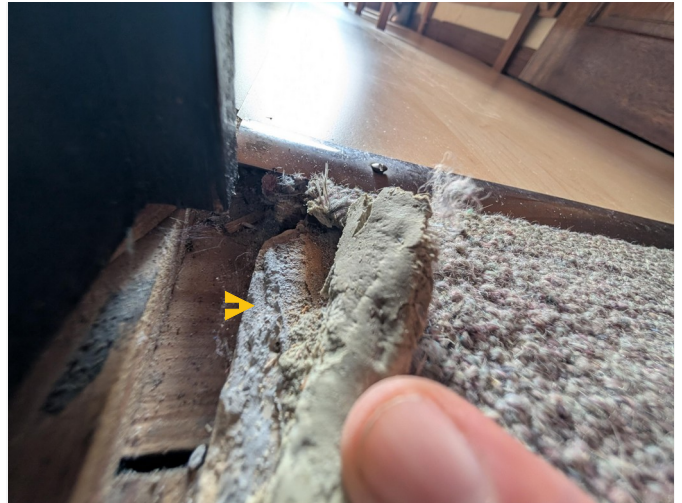
## Fiche 7: vloerplaat 1e verdiep

Geen asbest

| # | Type | Referentie | Resultaat |
|---|---|---|---|
| 7.1 | Puntmonster | MO7 | Geen asbest |

| Opmerking | <p>De hoeveelheid is een zo nauwkeurig mogelijke opmeting. Hieraan kunnen evenwel geen rechten worden ontleend.</p> <p>Onder het tapijt trof de deskundige een vlakke plaat aan. Hiervan werd een staal genomen en naar een erkend asbestlabo opgestuurd. Er werden geen asbestvezels aangetroffen.</p> |

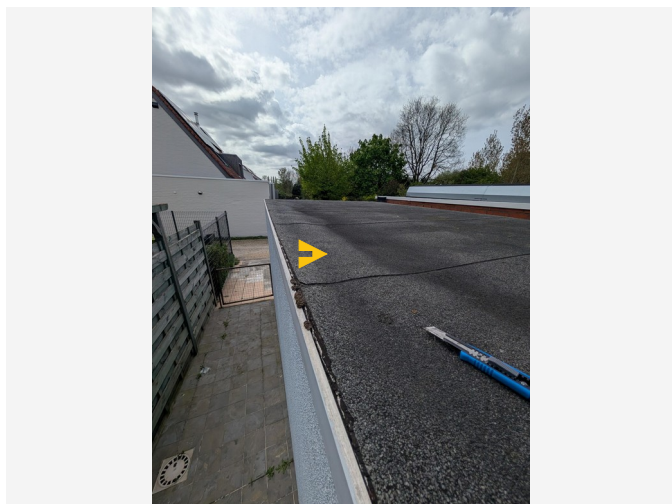
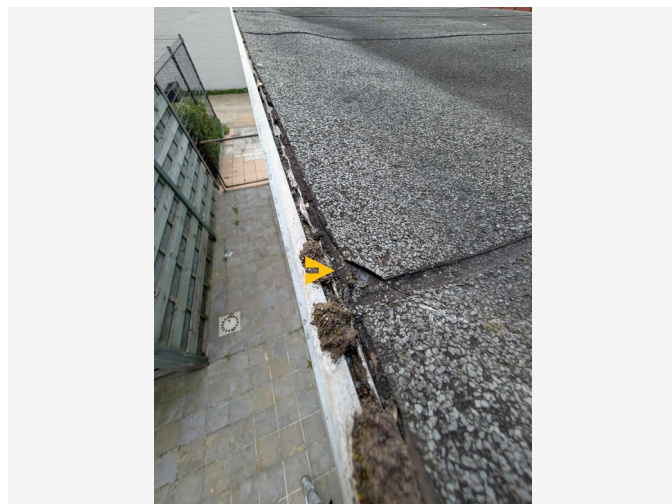
## Fiche 8: Roofing garagebox

Geen asbest

| # | Type | Referentie | Resultaat |
|---|---|---|---|
| 8.1 | Puntmonster | MO6 | Geen asbest |

| Opmerking | Staalname tot op de eventuele onderliggende lagen is niet mogelijk zonder uitbreiding naar een destructief onderzoek. |

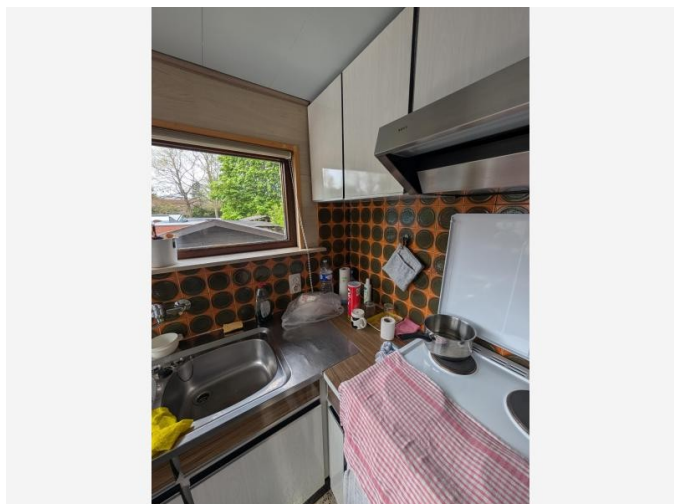
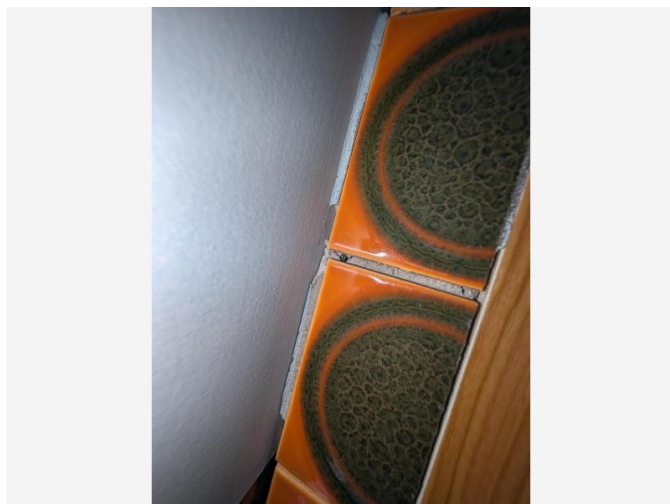
## Fiche 9: lijm faiencetegels keuken

Geen asbest

| # | Type | Referentie | Resultaat |
|---|---|---|---|
| 9.1 | Mengmonster | MO3 | Geen asbest |

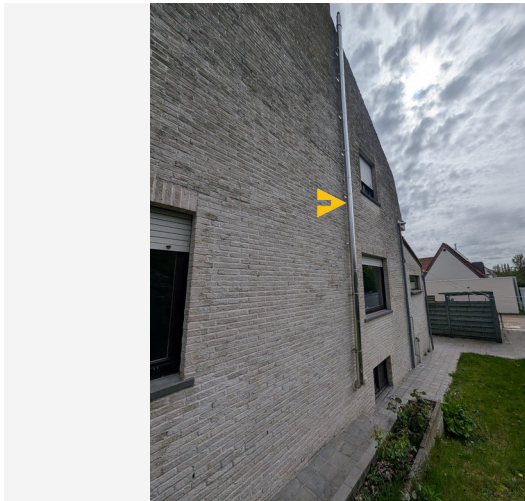
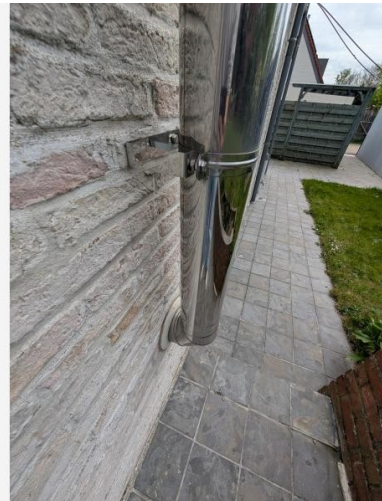
## Fiche 14: Rookgaskanaal cv-ketel

| Beschrijving | Notitie | Terug te vinden op plannen |
|---|---|---|
| Fiche 14: Rookgaskanaal cv-ketel | Het rookgaskanaal van de cv-ketel is niet-asbestverdacht. Dit kon gezien worden aan de keteluitgang als buiten aan de gevel. | - |

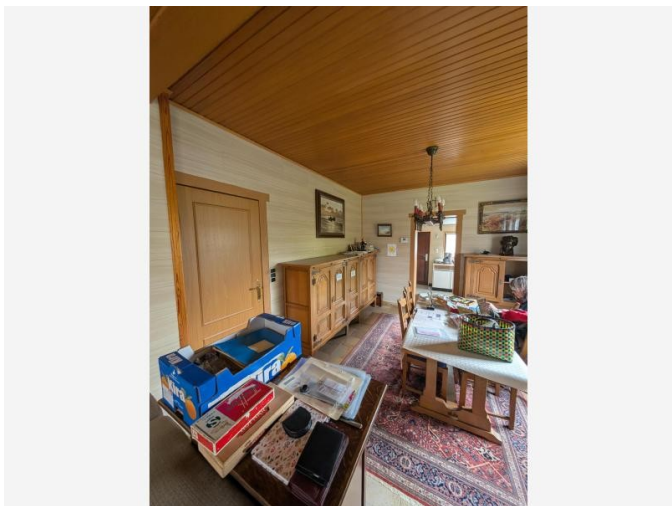
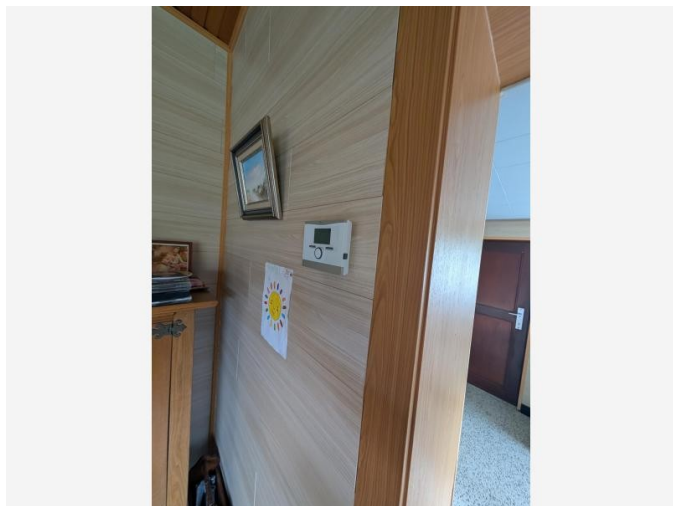
## Fiche 16: muren bestaande uit voorzetpanelen

| Beschrijving | Notitie | Terug te vinden op plannen |
|---|---|---|
| Fiche 16: muren bestaande uit voorzetpanelen | <p>Enkele muren werden afgewerkt met kunststofpanelen. Wat zich hieronder bevindt (pleisterwerk...) kon niet geïnspecteerd worden zonder destructief onderzoek.</p> | <p>Plan 1.4: gv wanden</p> |

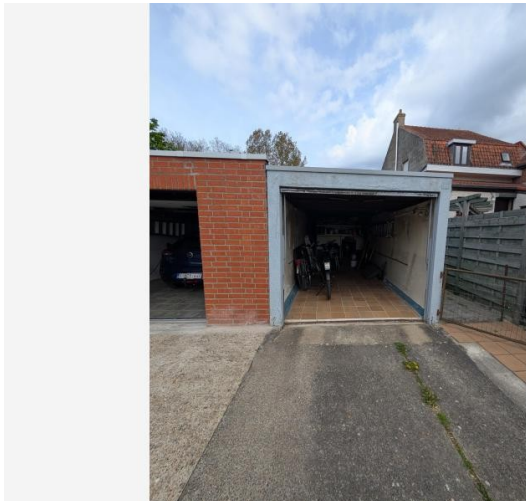
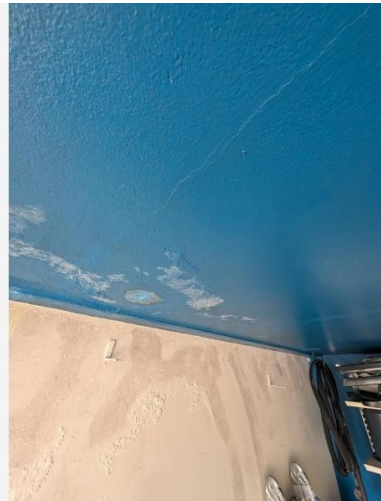
## Fiche 22: Onderdak garagebox (niet aanwezig)

| Beschrijving | Notitie | Terug te vinden op plannen |
|---|---|---|
| Fiche 22: Onderdak garagebox (niet aanwezig) | Er is geen te onderzoeken onderdak aanwezig in de garagebox. Het plafond bestaat uit beton. | - |
