# Asbestinventarisatattest

Lalouxlaan 2/102, 8670 Koksijde

Attestnummer : 20260901-000422.000

Uitgegeven op : 01.09.2026

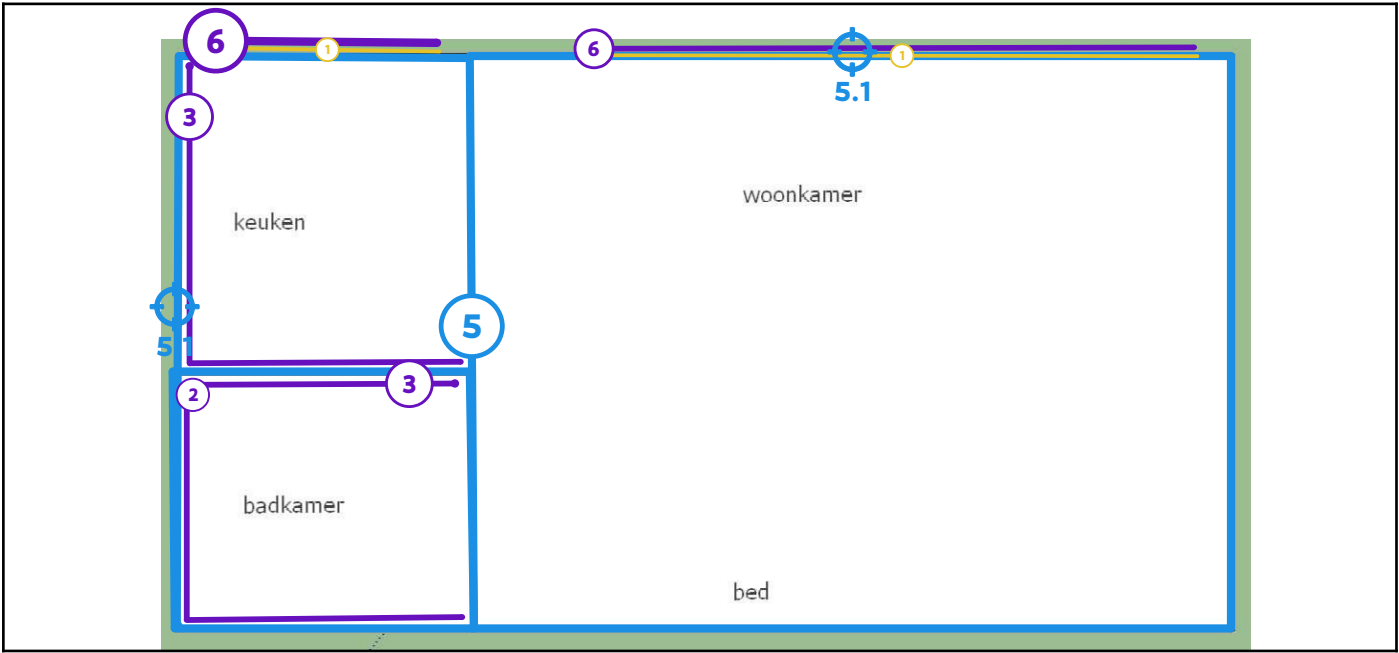
# Plan 1.1: wanden

| Beschrijving | Type | Actie |
|---|---|---|
| 1. glasal panelen gevel | Asbestmateriaal | Zorgvuldig beheren |
| 2. ventilatiekanaal badkamer | Advies | - |
| 3. faiencetegellijm badkamer en keuken | Advies | - |
| 5. pleisterwerk wanden | Geen asbest | - |

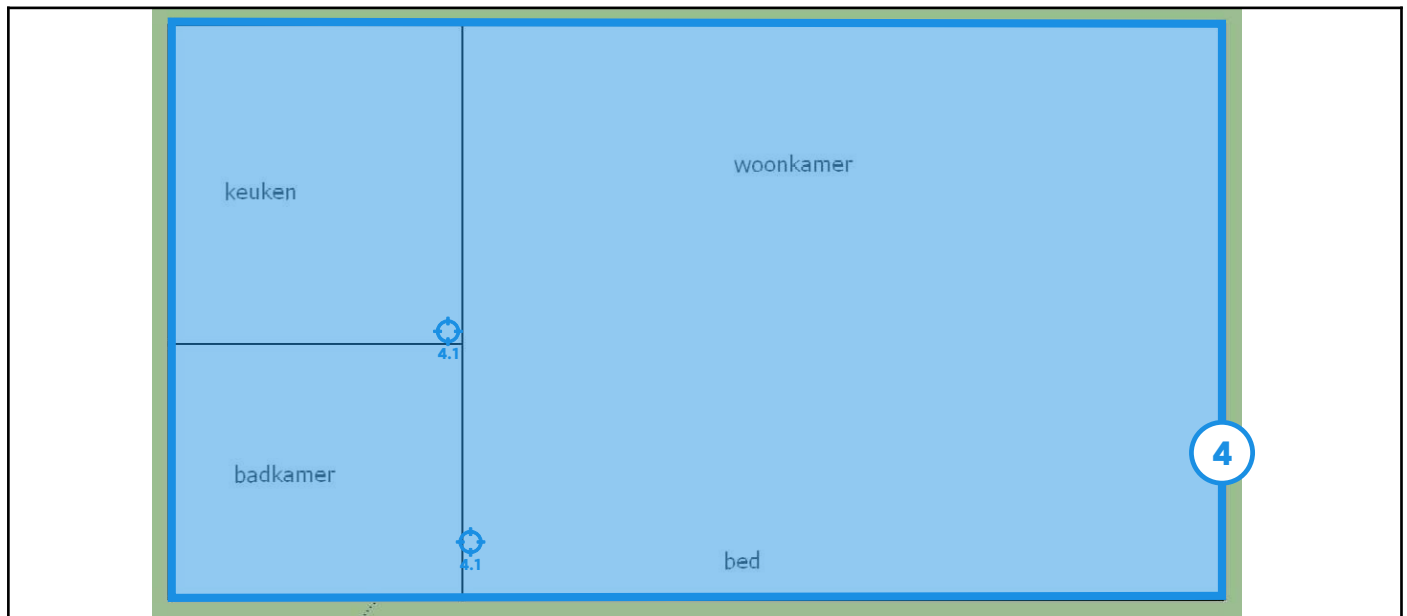
## Plan 1.2: plafonds

| Beschrijving | Type | Actie |
|---|---|---|
| 4. pleisterwerk plafonds | Geen asbest | - |

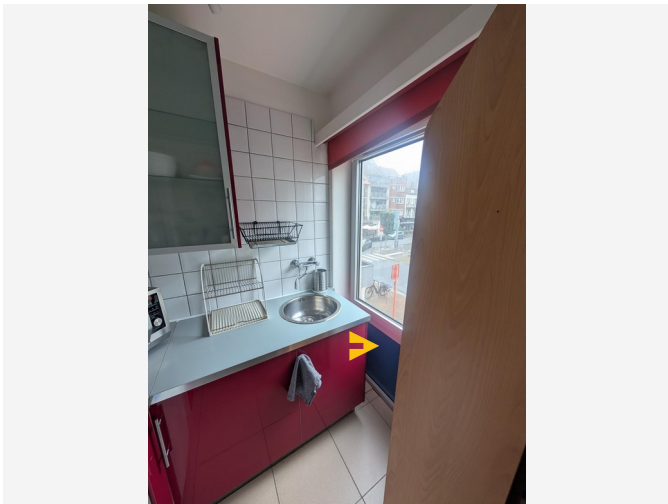
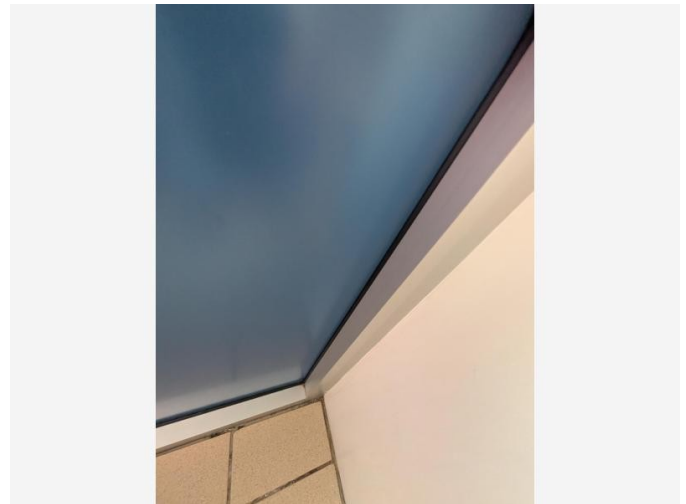
## Conclusie

Het asbestmateriaal valt onder de mijlpaal van 2040.

| Eindbeoordeling materiaalarisico | Zeer laag materiaalarisico en/of zeer lage kans op vezelvrijgave |

| Gebondenheid | Categorie 1: hechtgebonden in oorsprong |
| Asbestsoort (vezeltype) | Crocidoliet aanwezig |
| Asbestconcentratie | Laag (< 50%) |
| Afschermingsgraad van het gehele materiaal | Niet-stootvaste afscherming |
| Toestand van het materiaal | Onbeschadigd, niet verweerd |

| Beschrijving | glasal panelen gevel |
| Asbestmateriaal | Plaat, paneel, tablet - Geëmailleerd, type Glasal |

- Zorg voor een veilig beheer. Vermijd het beschadigen van het asbestmateriaal. Controleer de toestand jaarlijks op wijzigingen.
- Voer bijkomende staalname(s) uit.

- Eenvoudige handelingen: mag via doe-het-zelf of door werknemer(s) met opleidingsattest eenvoudige handelingen
- Eenvoudige handelingen: mag via doe-het-zelf of door werknemer(s) met opleidingsattest eenvoudige handelingen

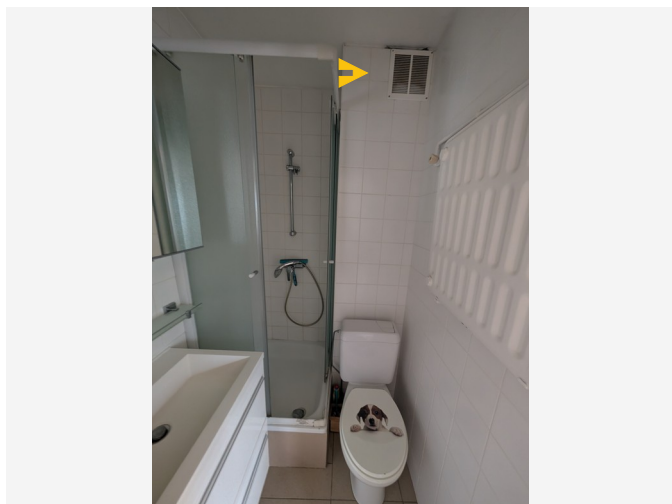
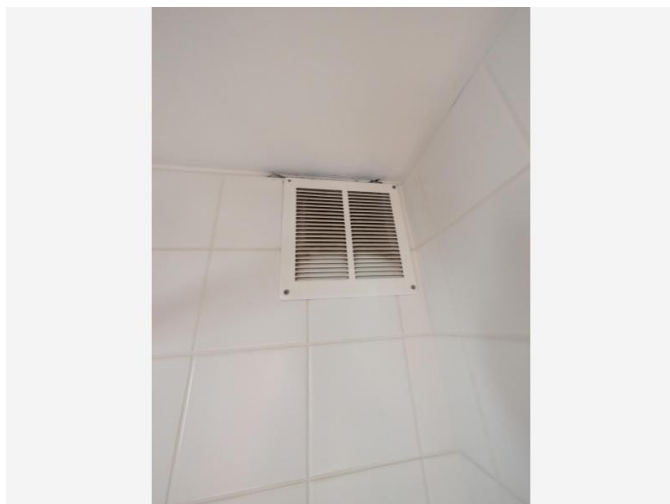
In de badkamer zit een rooster voor natuurlijke ventilatie. Het kanaal kon niet door de asbestdeskundige onderzocht worden zonder destructief te werk te gaan.

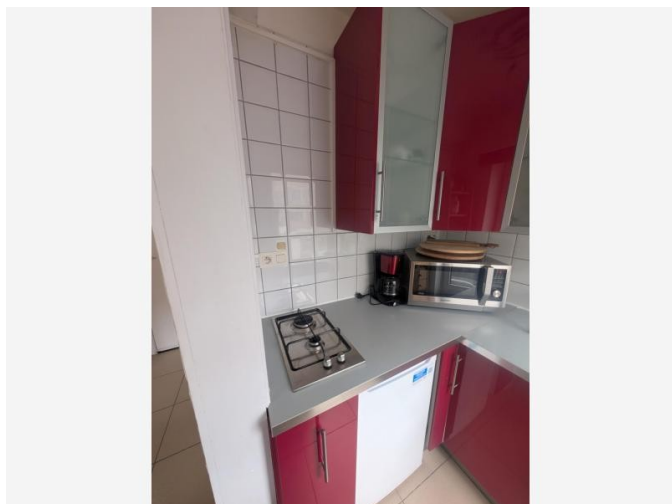
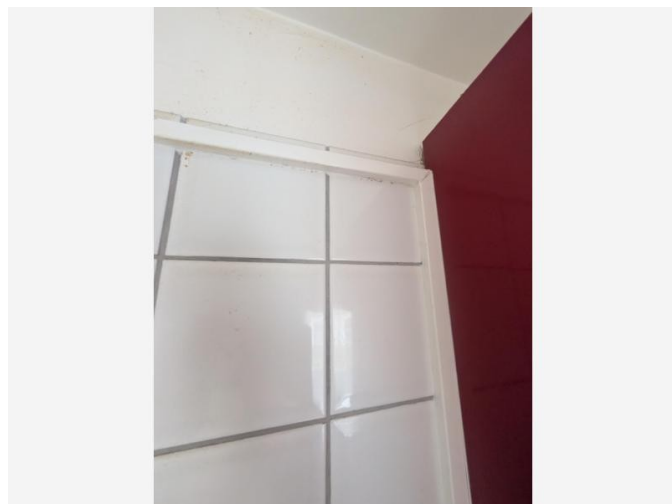
Er kon geen staal genomen worden van de lijm die gebruikt werd bij de betegeling van de wanden in de keuken en de badkamer zonder destructief te werk te gaan.

Laat deze lijm bij eventuele werken analyseren.

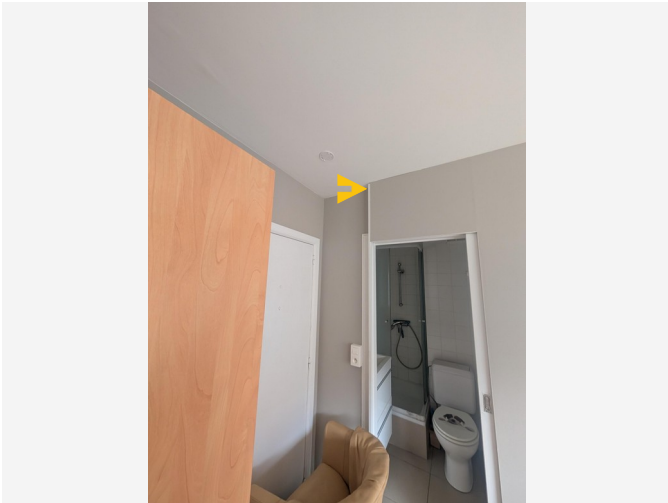
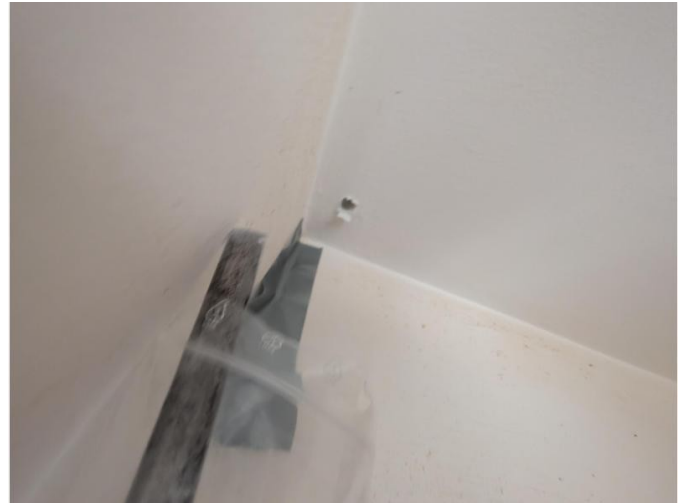
## Fiche 4: pleisterwerk plafonds

Geen asbest

| # | Type | Referentie | Resultaat |
|---|---|---|---|
| 4.1 | Mengmonster | MO2 | Geen asbest |

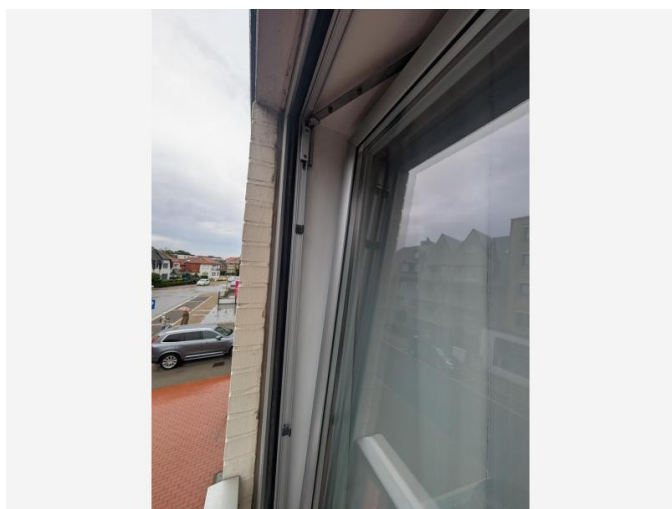
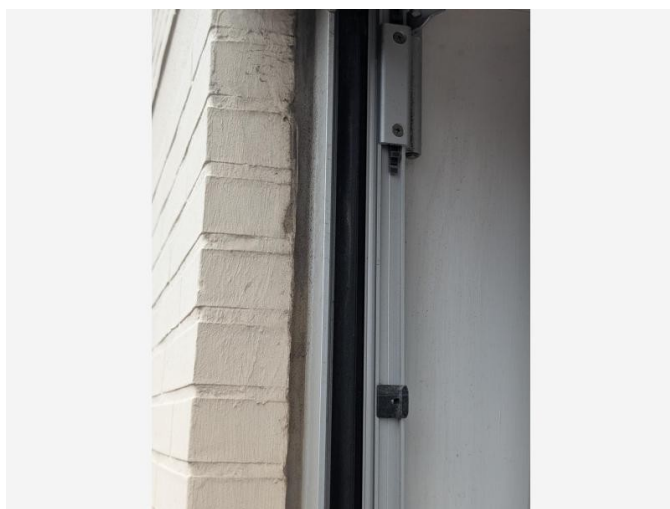
### Fiche 6: kit aan de ramen

| Beschrijving | Notitie | Terug te vinden op plannen |
|---|---|---|
| Fiche 6: kit aan de ramen | De kit aan de ramen is niet asbestverdacht. Het betreft silicone tussen muren en kozijnen en rubber tussen kozijnen en raamwerk. | Plan 1.1: wanden |

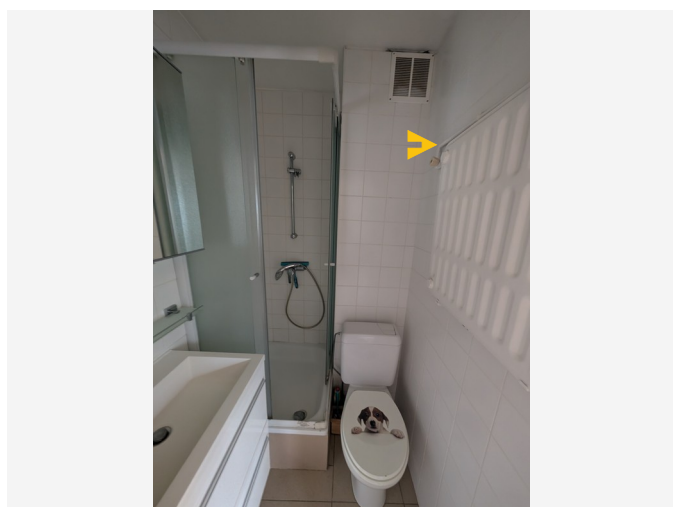
## Fiche 11: leidingisolatie (niet aanwezig)

| Beschrijving | Notitie | Terug te vinden op plannen |
|---|---|---|
| Fiche 11: leidingisolatie (niet aanwezig) | Er is geen asbestverdachte leidingisolatie aanwezig op deze inspectielocatie.<br><br>Er is een collectieve ketel op een andere locatie in het gebouw. | - |
