Asbestinventarisatetest

Lucionplein 1/101, 8670 Koksijde

Attestnummer : **20260618-000238.000**

Uitgegeven op : **18.06.2026**

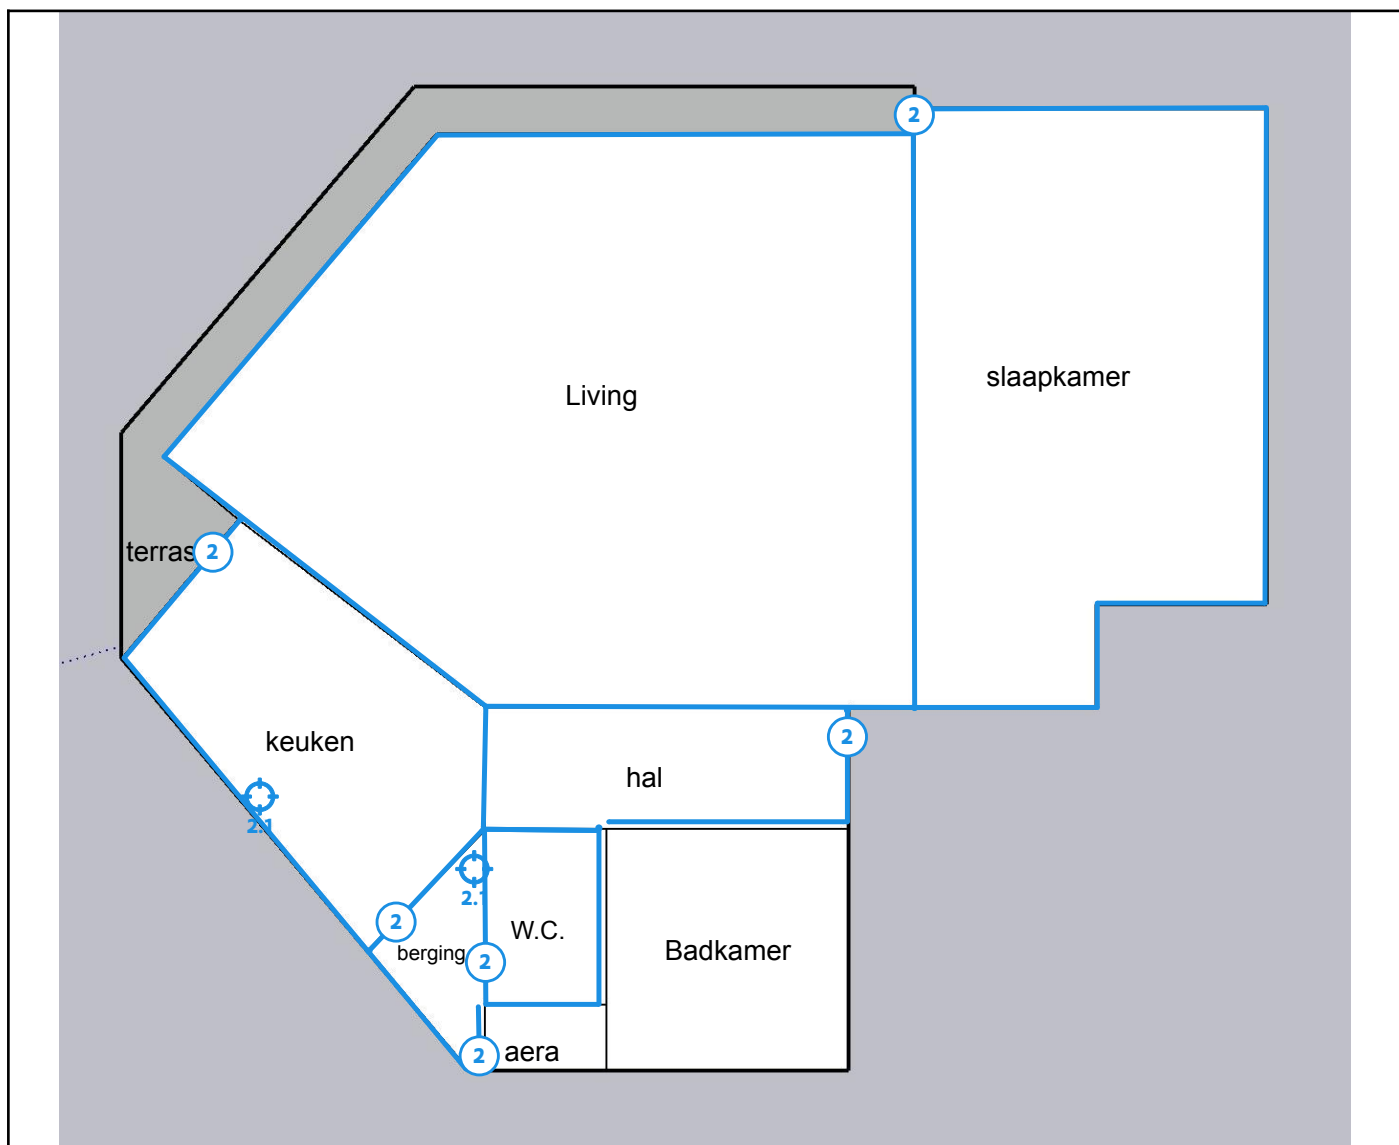
Plan 1.1: Plan appartement

Beschrijving	Type	Actie
2. Pleisterwerk muren	Geen asbest	-
2.1 Code: MM01	Mengmonster	-

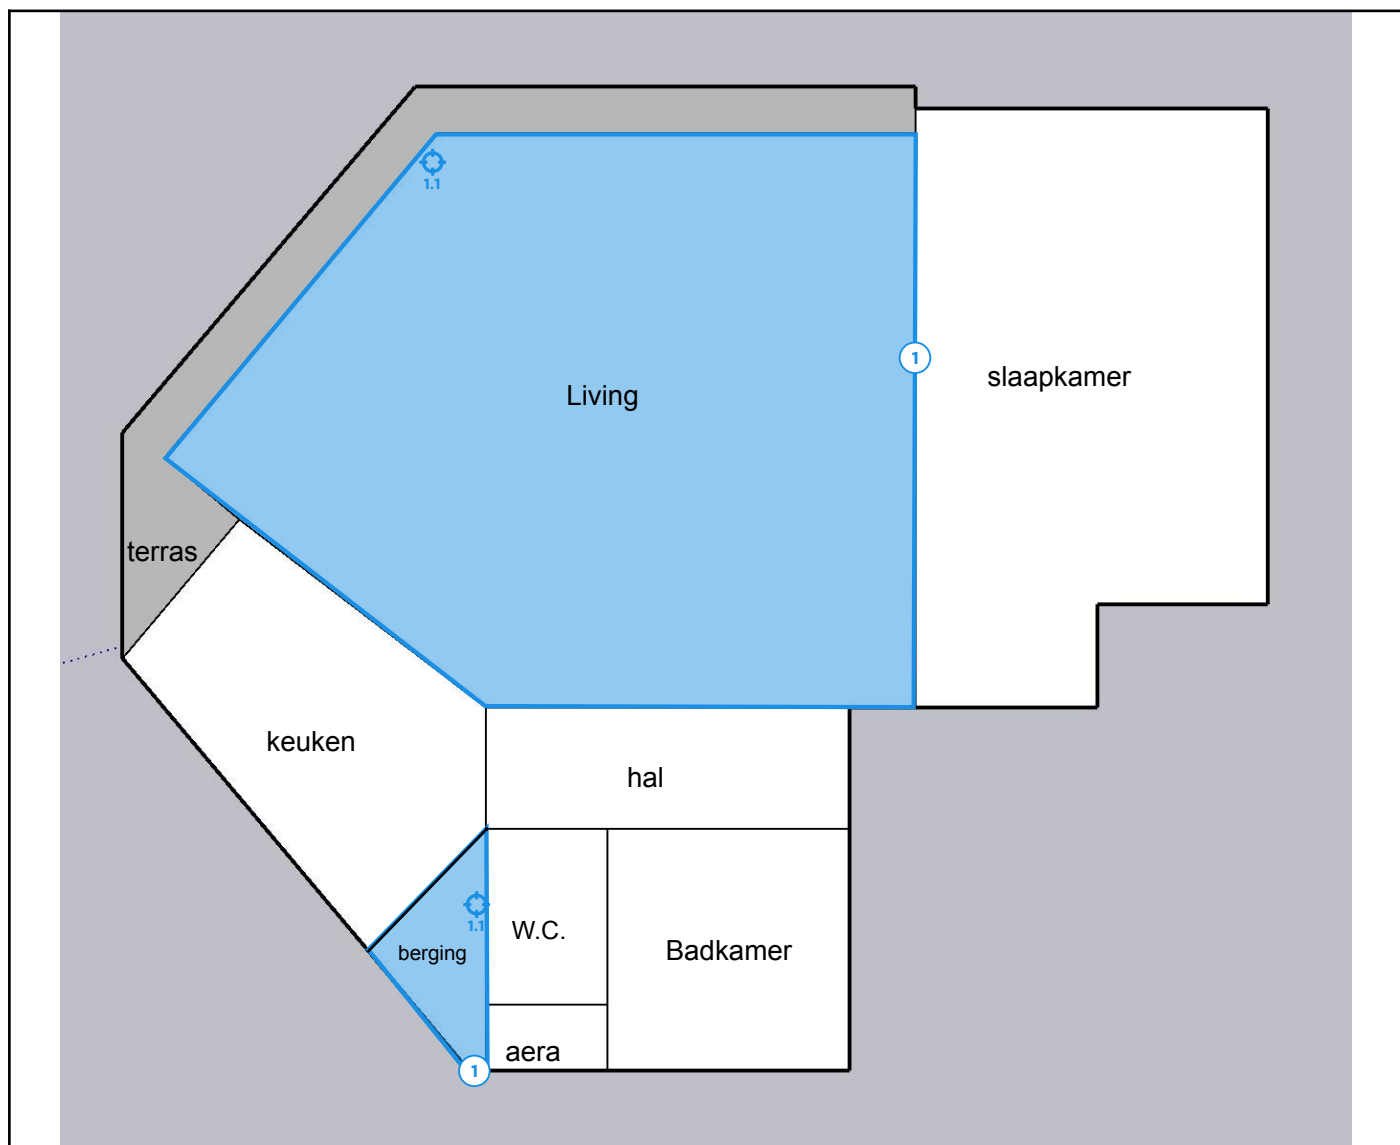
Plan 1.2: Plan appartement

Beschrijving	Type	Actie
1. Pleisterwerk plafond	Geen asbest	-
1.1 Code: MM02	Mengmonster	-

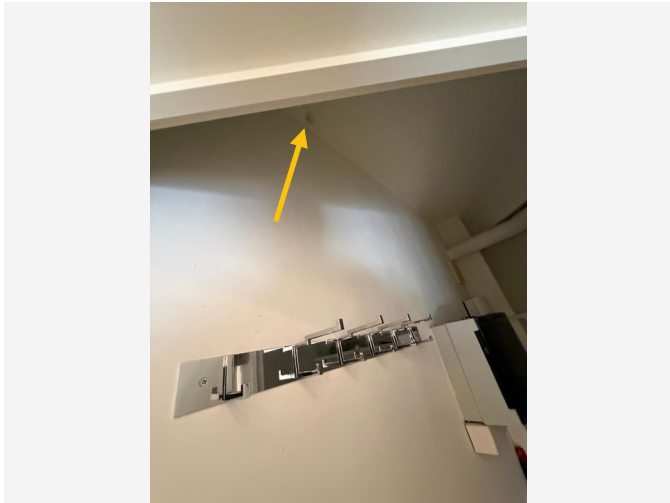
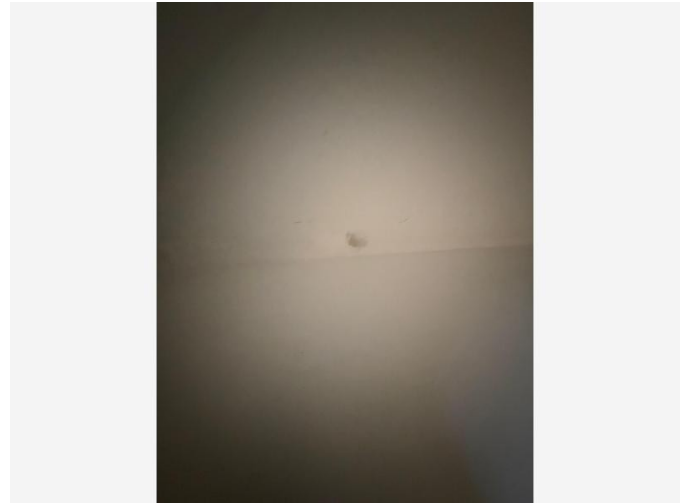
Fiche 1: Pleisterwerk plafond

Geen asbest

Conclusie

#	Type	Referentie	Resultaat
1.1	Mengmonster	MM02	Geen asbest

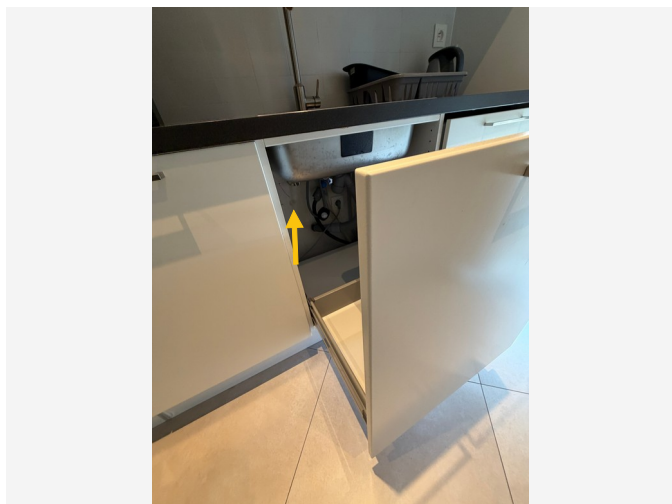
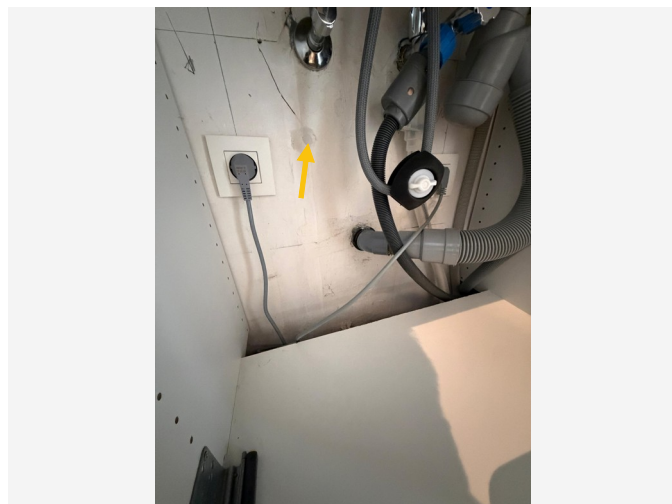
Fiche 2: Pleisterwerk muren

Geen asbest

Conclusie

#	Type	Referentie	Resultaat
2.1	Mengmonster	MM01	Geen asbest

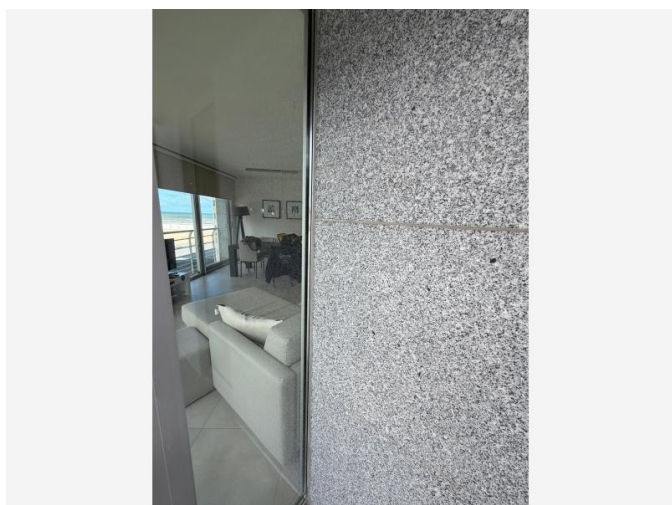
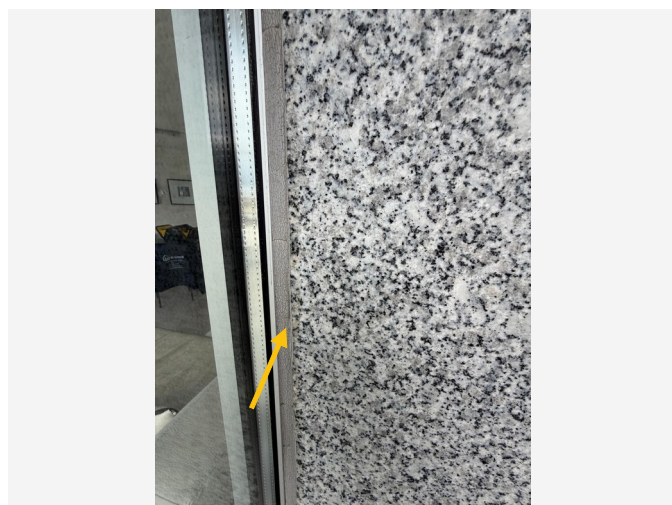
Beschrijving	Notitie	Terug te vinden op plannen
Fiche 3: Kit niet verdacht - alle wandopeningen	Er is geen asbestverdachte kit/mastiek aanwezig. De kit is zacht en verend.	-
