Asbestinventarisatetest

Strandlaan 327, 8670 Koksijde

Attestnummer : 20250613-000185.000

Uitgegeven op : 13.06.2025

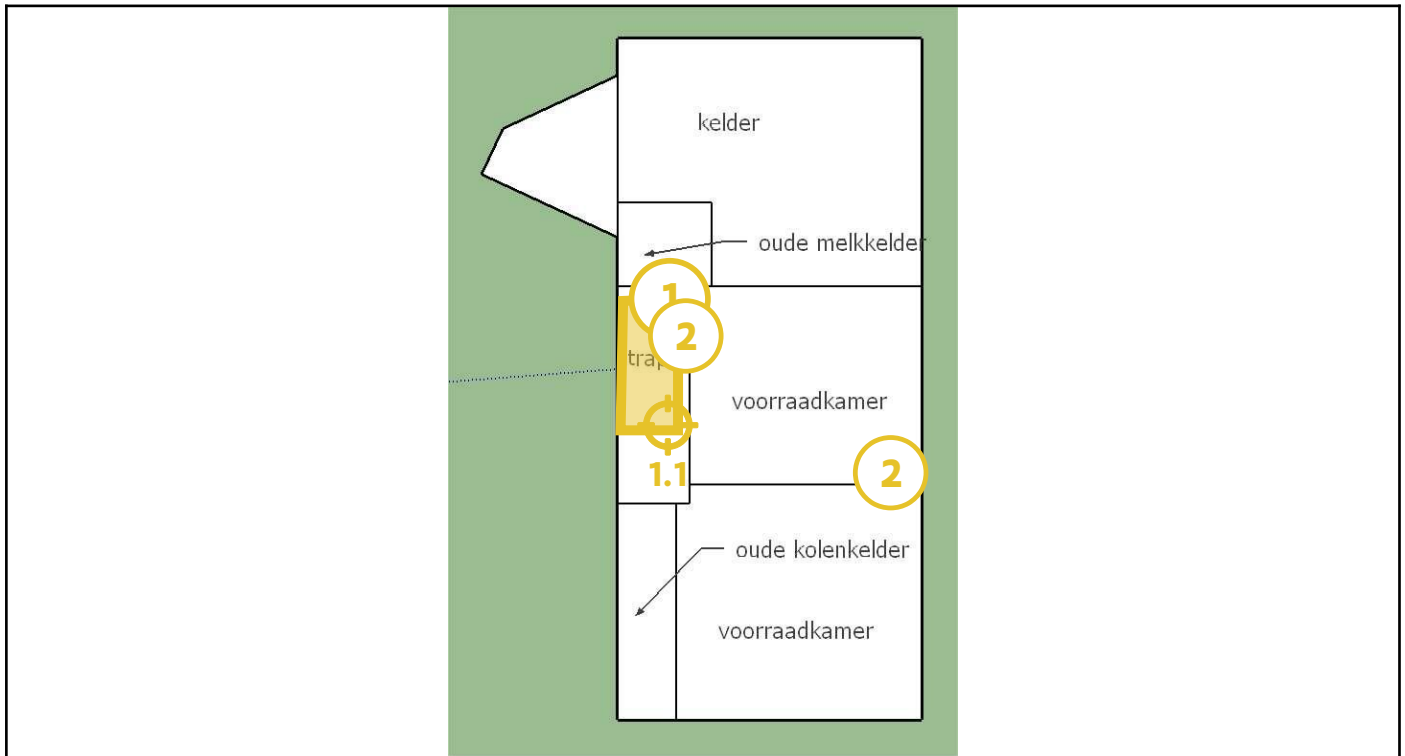
Plan 1.3: Kelderruimte

Beschrijving	Type	Actie
1. asbestcementen trap	Asbestmateriaal	Zorgvuldig beheren
1.1 Code: MO3	Puntmonster	-
2. bakelieten objecten	Asbestmateriaal	Zorgvuldig beheren

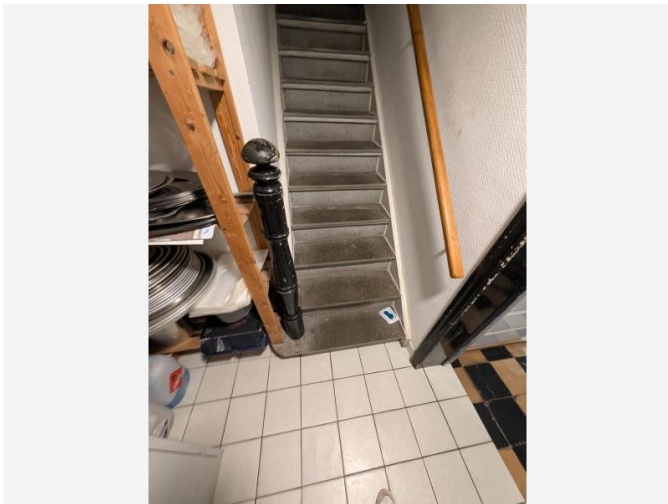
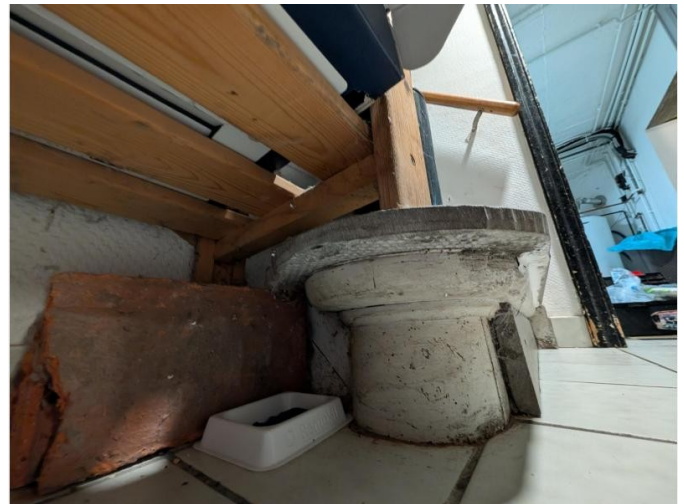
Het asbestmateriaal valt onder de mijlpaal van 2040.

Eindbeoordeling materiaalrisico	Zeer laag materiaalrisico en/of zeer lage kans op vezelvrijgave
---------------------------------	---

Gebondenheid	Categorie 1: hechtgebonden in oorsprong
Asbestsoort (vezeltype)	Alleen chrysotiel
Asbestconcentratie	Laag (< 50%)
Afschermingsgraad van het gehele materiaal	Geheel of deels (ook) vrij aan de binnenlucht
Toestand van het materiaal	Onbeschadigd, niet verweerd

#	Type	Referentie	Resultaat
1.1	Puntmonster	MO3	Chrysotiel

Beschrijving	asbestcementen trap
Omgeving	Binnen
Primaire drager	Vaste trap, vaste ladder
Asbestmateriaal	Prefab - afwerking - Tegel
Bindmiddel van asbestmateriaal	Cement
Gebondenheid op basis van bindmiddel	Hecht
Hoeveelheid (oppervlakte - dikte - aantal)	<ul style="list-style-type: none">• 15,00 m² - 2,00 cm - 1 stuk
Totaal volume	0,30 m ³
Eenvoudig bereikbaar	Nee <ul style="list-style-type: none">• Verwijdering tast de bouwkundige integriteit aan.
Bevestigingswijze	<ul style="list-style-type: none">• Onbekend
Identificatiemethode	Vaststelling met monstername
Destructieve handeling voor identificatie	Nee

- Zorg voor een veilig beheer. Vermijd het beschadigen van het asbestmateriaal. Controleer de toestand jaarlijks op wijzigingen.
- Zorg voor een veilig beheer en verwijder dit asbestmateriaal wanneer het bij werken eenvoudig bereikbaar wordt. Controleer de toestand jaarlijks op wijzigingen.

- Eenvoudige handelingen: mag via doe-het-zelf of door werknemer(s) met opleidingsattest eenvoudige handelingen
Deze toepassing is hechtgebonden, maar de bevestigingsmiddelen bepalen de verwijderingswijze. Indien deze trap niet te verwijderen is zonder te beschadigen dient u een erkend asbestverwijderaar te raadplegen. De verwijderaar bepaalt de meest veilige methodiek ter verwijdering.

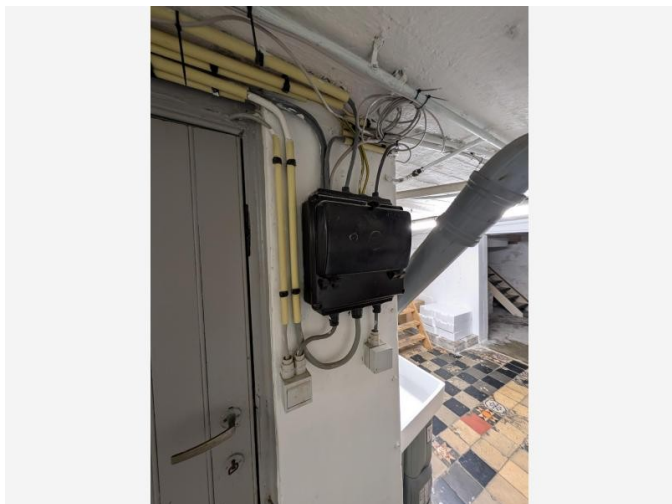
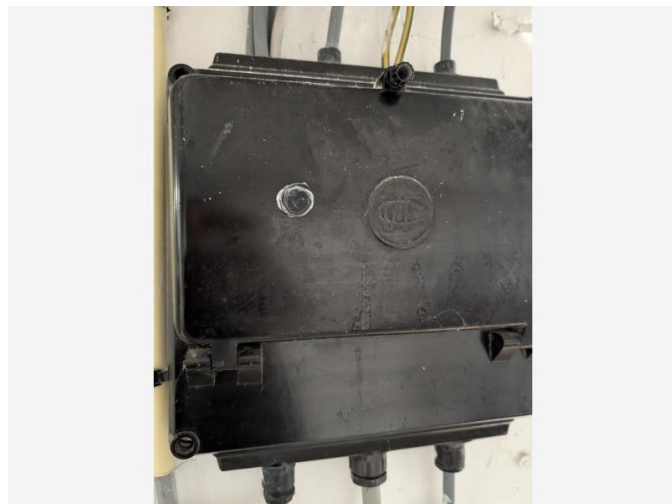
Het asbestmateriaal valt onder de mijlpaal van 2040.

Eindbeoordeling materiaalrisico	Laag materiaalrisico en/of verlaagde kans op vezelvrijgave
---------------------------------	--

Gebondenheid	Categorie 1: hechtgebonden in oorsprong
Asbestsoort (vezeltype)	Crocidoliet aanwezig
Asbestconcentratie	Laag (< 50%)
Afschermingsgraad van het gehele materiaal	Geheel of deels (ook) vrij aan de binnenlucht
Toestand van het materiaal	Onbeschadigd, niet verweerd

Beschrijving	bakelieten objecten
Omgeving	Binnen
Primaire drager	Communicatie en elektrische infrastructuur en uitrusting
Asbestmateriaal	Plaat, paneel, tablet - Type Bakeliet
Bindmiddel van asbestmateriaal	Kunststof of -hars
Gebondenheid op basis van bindmiddel	Hecht
Hoeveelheid (oppervlakte - dikte - aantal)	• 0,50 m ² - 1,00 cm - 1 stuk
Totaal volume	0,005 m ³
Eenvoudig bereikbaar	Ja
Bevestigingswijze	• Geschroefd
Identificatiemethode	Vaststelling zonder monsternamen
Destructieve handeling voor identificatie	Nee

- Zorg voor een veilig beheer. Vermijd het beschadigen van het asbestmateriaal. Controleer de toestand jaarlijks op wijzigingen.

- Eenvoudige handelingen: mag via doe-het-zelf of door werknemer(s) met opleidingsattest eenvoudige handelingen
Hierbij moet voorzichtig gehandeld (niet breken) worden opdat er geen vezels vrijkomen. Draag de nodige PBM wanneer u deze werken uitvoert.

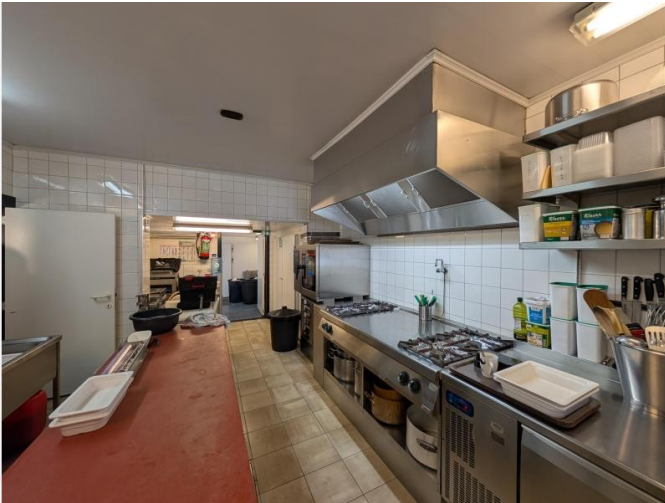
Vrije foto

Het gelijkvloer bestaat voor het grootste deel uit valse plafonds. Er kan geen uitspraak gedaan worden of zich daarachter asbesthoudende materialen (buizen, pleister,...) bevinden. Destructief onderzoek valt buiten de scope van deze inventaris.

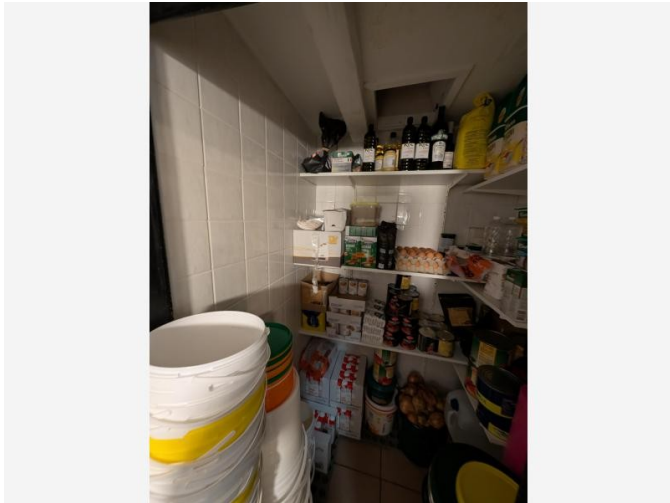
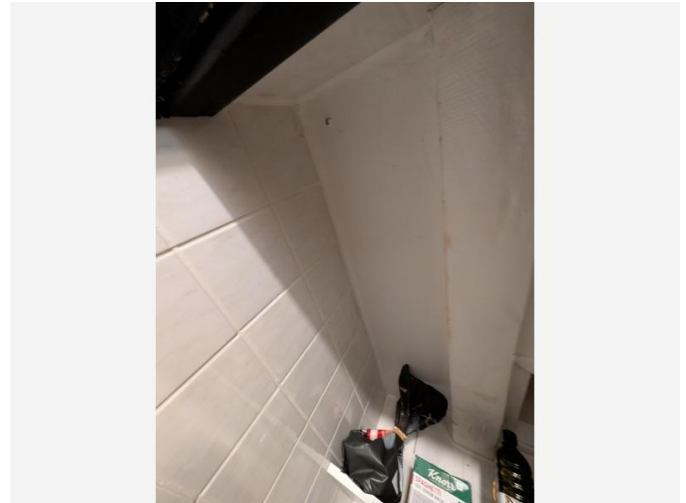
Fiche 4: pleister plafonds

Geen asbest

#	Type	Referentie	Resultaat
4.1	Mengmonster	MO2	Geen asbest

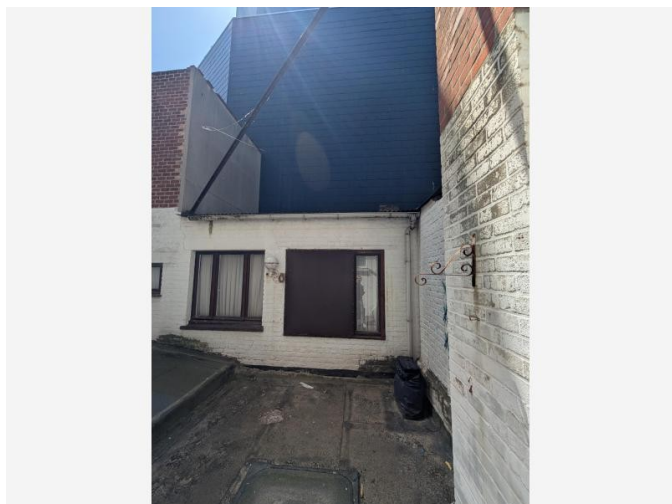
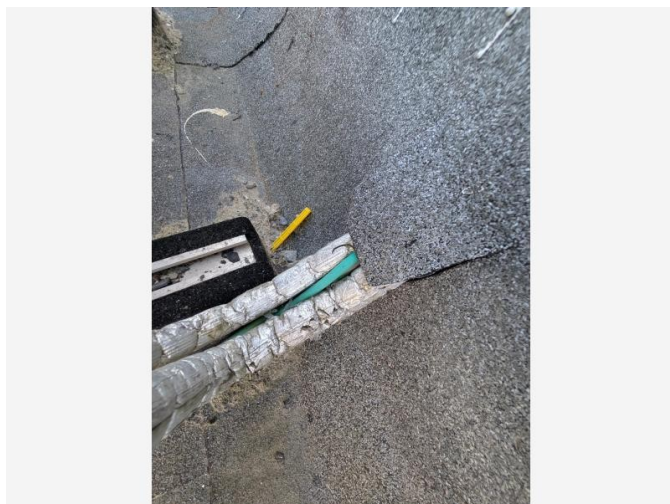
Fiche 5: roofing plat dak achteraan

Geen asbest

#	Type	Referentie	Resultaat
5.1	Puntmonster	MO5	Geen asbest

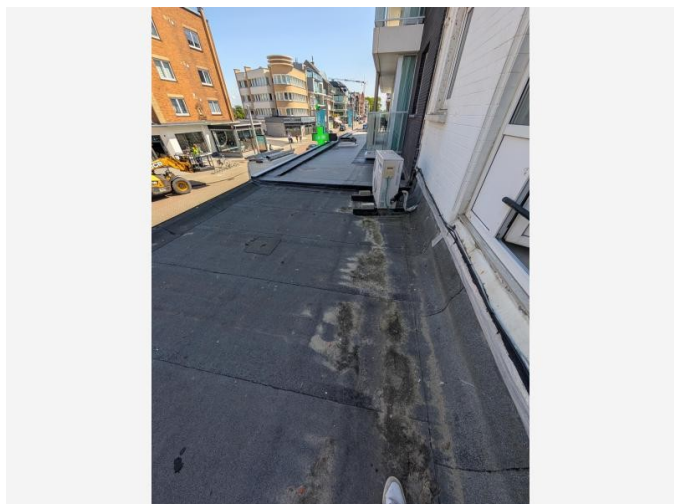
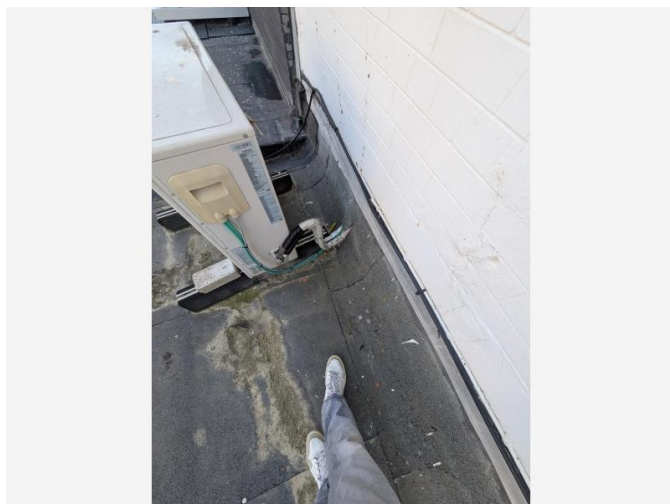
Geen asbest

#	Type	Referentie	Resultaat
6.1	Puntmonster	MO4	Geen asbest

Beschrijving	Roofing plat dak boven handelszaak
Omgeving	Buiten
Primaire drager	Plat dak
Bindmiddel van materiaal	Bitumen (roofing, teer, asfalt)
Gebondenheid op basis van bindmiddel	Hecht
Hoeveelheid (oppervlakte - aantal)	• 20,00 m ² - 1 stuk
Totale oppervlakte	20,00 m ²
Identificatiemethode	Vaststelling met monstername
Destructieve handeling voor identificatie	Nee

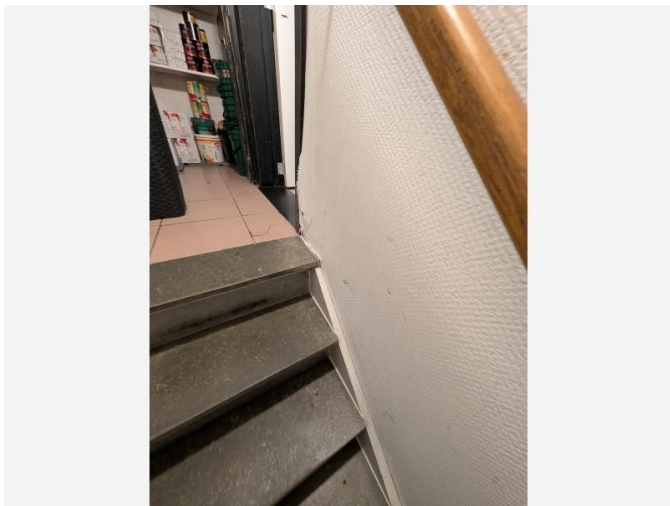
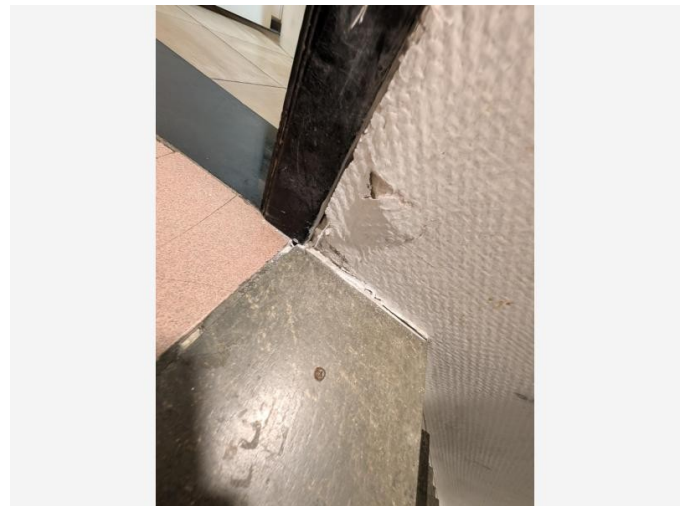
Geen asbest

#	Type	Referentie	Resultaat
7.1	Mengmonster	MO1	Geen asbest

Beschrijving	pleister wanden
Omgeving	Binnen
Primaire drager	Binnenwand
Bindmiddel van materiaal	Gips - kalk
Gebondenheid op basis van bindmiddel	Niet-hechtgebonden
Hoeveelheid (oppervlakte - dikte - aantal)	• 150,00 m ² - 1,00 cm - 1 stuk
Totaal volume	1,50 m ³
Identificatiemethode	Vaststelling met monsternamen
Destructieve handeling voor identificatie	Nee
Opmerking	Deze oppervlakte is een schatting na de opmetingen ter plaatse.

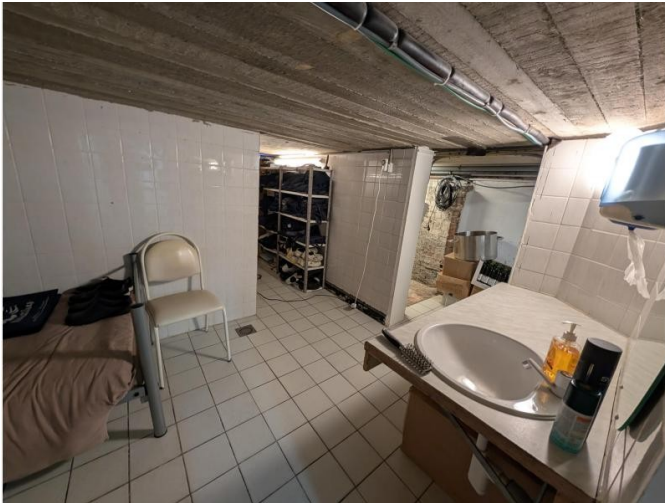
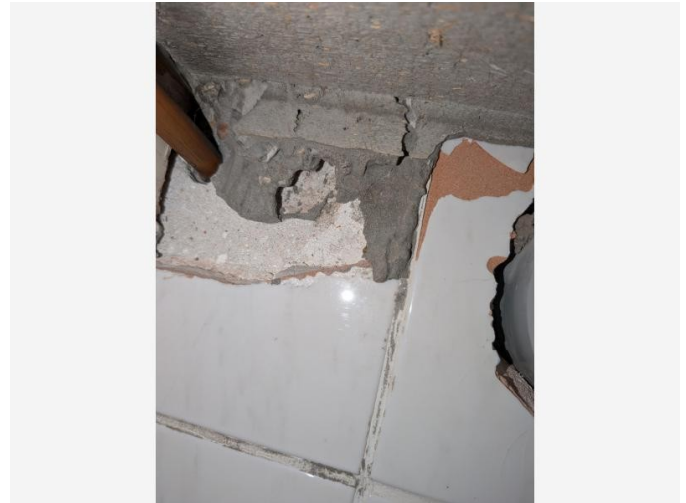
Fiche 8: Tegelijm kelder en keukengedeelte

Geen asbest

#	Type	Referentie	Resultaat
8.1	Puntmonster	MO6	Geen asbest
